1. 流域の概要

網走川は、その源を阿寒山系の阿幌岳(標高 978m)に発し、山間部を流下して、津別町市街において津別川を合わせ、平野部を流れながら美幌町市街において美幌川と合流する。美幌町を貫流し女満別町において網走湖に至り、湖から流れ出て網走市街地を経てオホーツク海に注ぐ、幹川流路延長 115km、流域面積 1,380km² の一級河川である。

2. 河床変動の状況

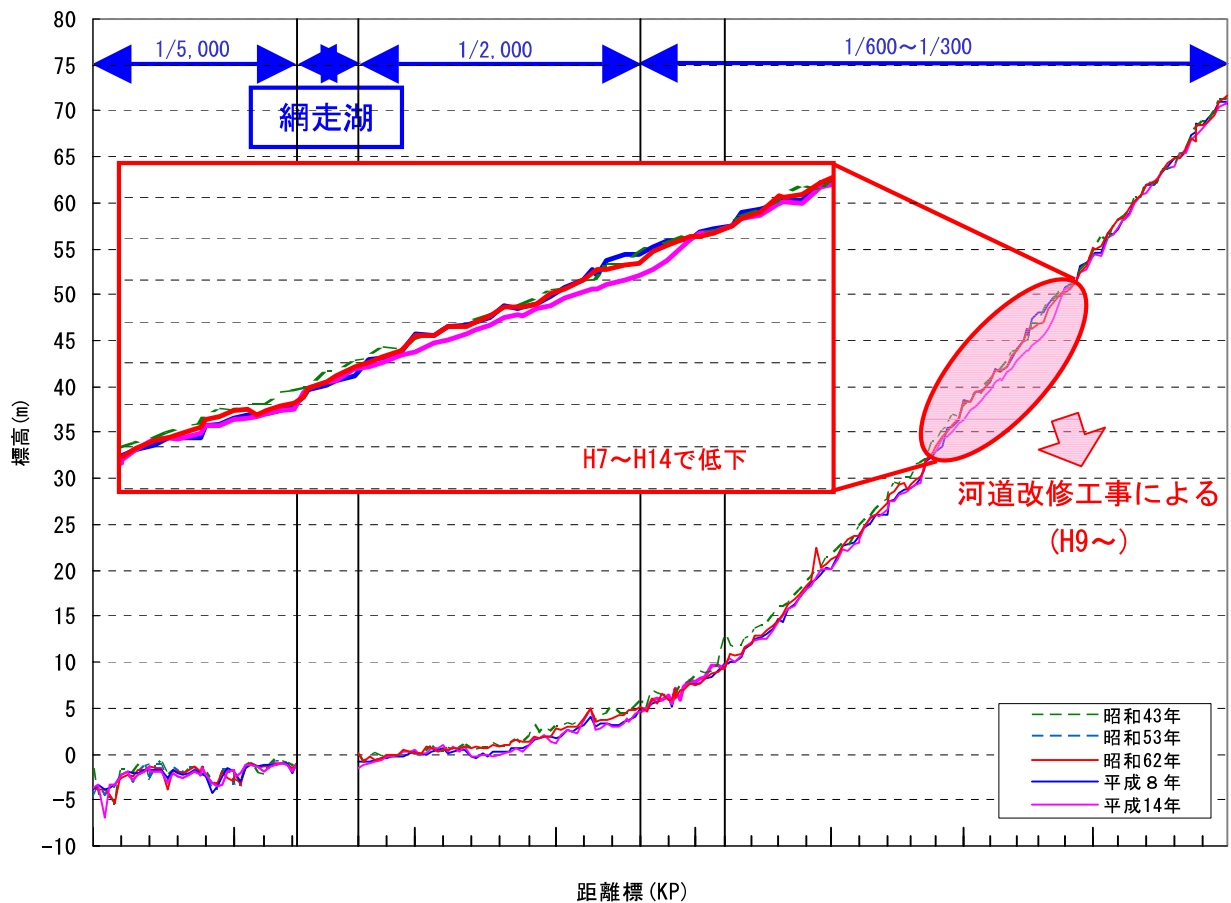
図 2-1 低水路平均河床高縦断図

既往 36 年間(昭和 42 年～平成 14 年)の低水路平均河床高は、経年的に見て、縦断的に顕著な変動は見られず、長期間で見た場合、比較的安定している傾向が見られる。

当河川では、今まで砂利採取目的の掘削は行われていないが、近年まで全川において、低水路掘削や頭首工設置、護岸工事等が実施され、改修直後に河床高が若干低下するものの、その後、それらの箇所において大きな河床高の変動は見られない。

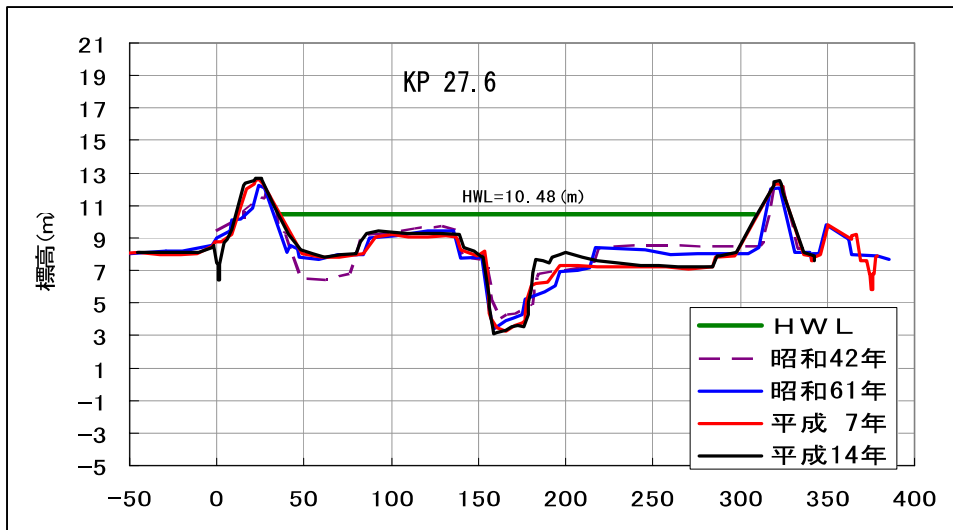
図 2-4 網走川(下流域 KP27.6) 経年変化横断面図

網走川の感潮区間(河口~KP7.2)では、横断形状の顕著な変化は見られない。また網走湖より上流の下流域や中流域においても、経年的に横断形状の変化が見られるものの、河床高については大きな変化は見られない。さらに、顕著な侵食・堆積の傾向も見られない。

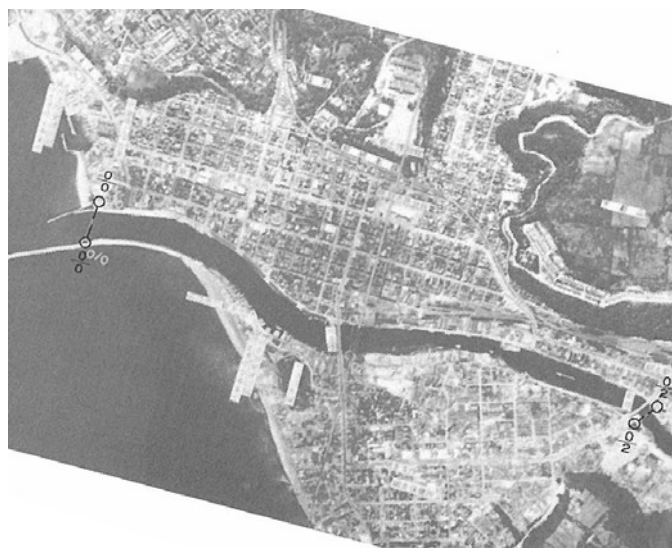
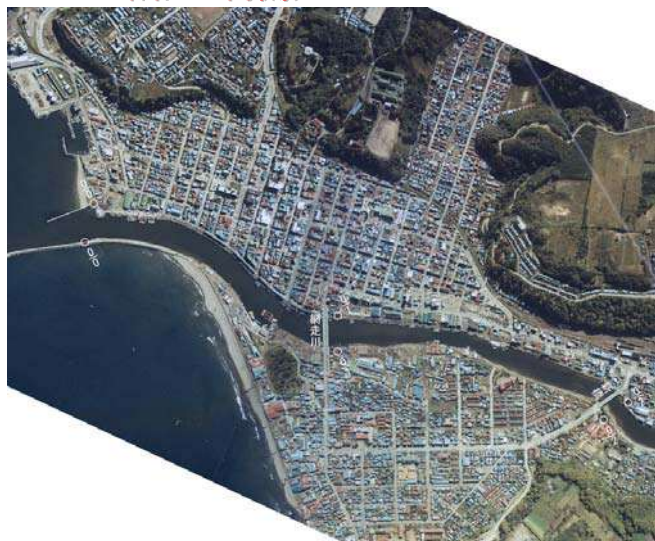
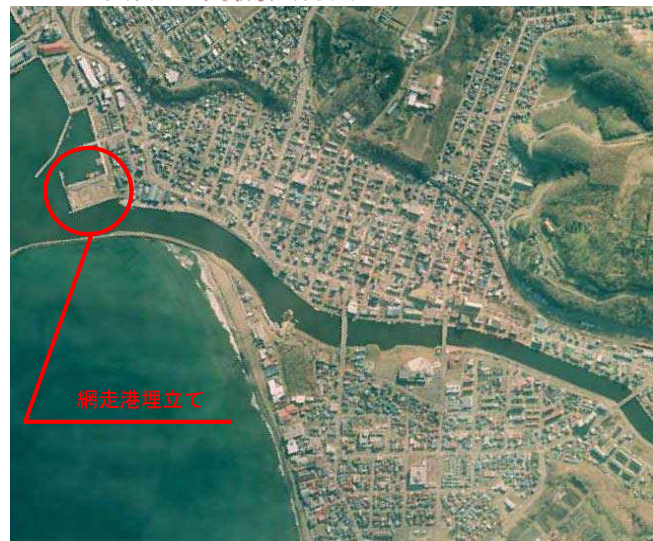
昭和22年撮影(昭和42年以前の状況)

昭和43年撮影

昭和52年撮影

平成16年撮影(現況)

図 3-1 河口部の経年変化状況

港湾施設は昭和42年以前から完成していることから、既往36年間に於いて、汀線に変化は無く、あわせて河口閉塞も発生していない。

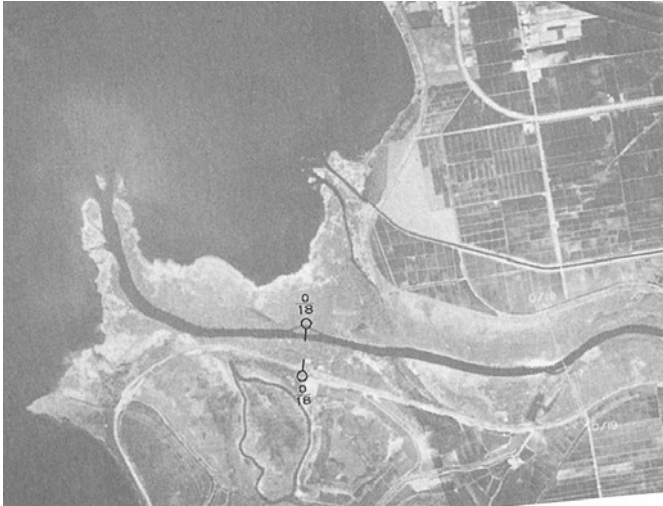
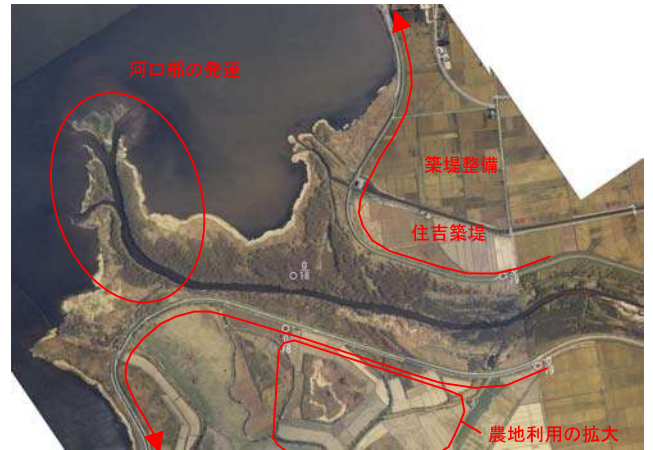
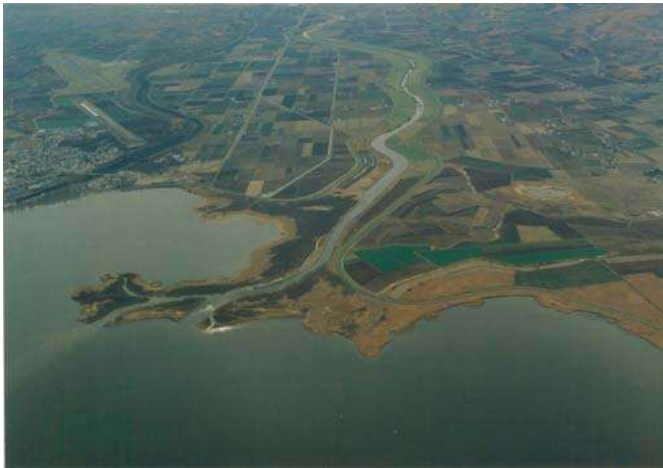
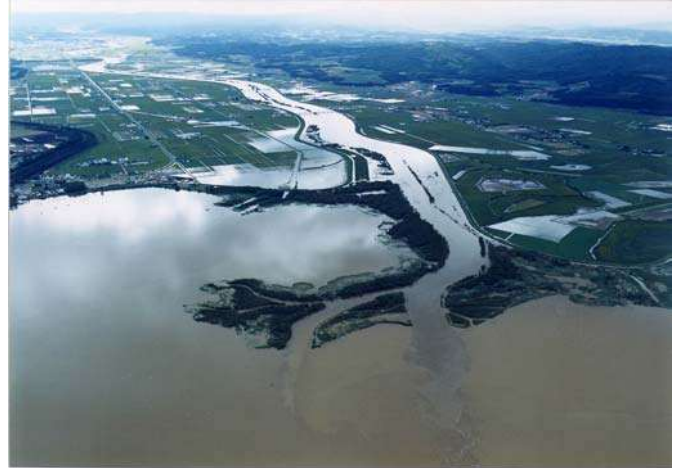
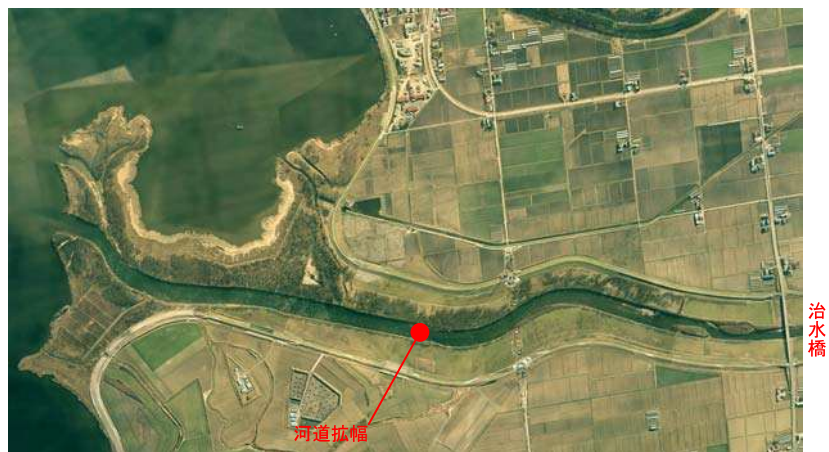
昭和43年撮影

昭和52年撮影

平成3年撮影(斜め)

平成4年撮影(9月洪水時)

平成16年撮影(現況)

図 3-3 網走湖流入部の経年変化状況

網走湖の流入部においては経年的に土砂の堆積によりデルタの形成が進行し、昭和43年当時から規模が拡大していたが、平成2年度のデルタ左岸側への掘削工事以来、現在に至るまで大きな変化は見られない。
