8. 河道特性

8-1 河道特性

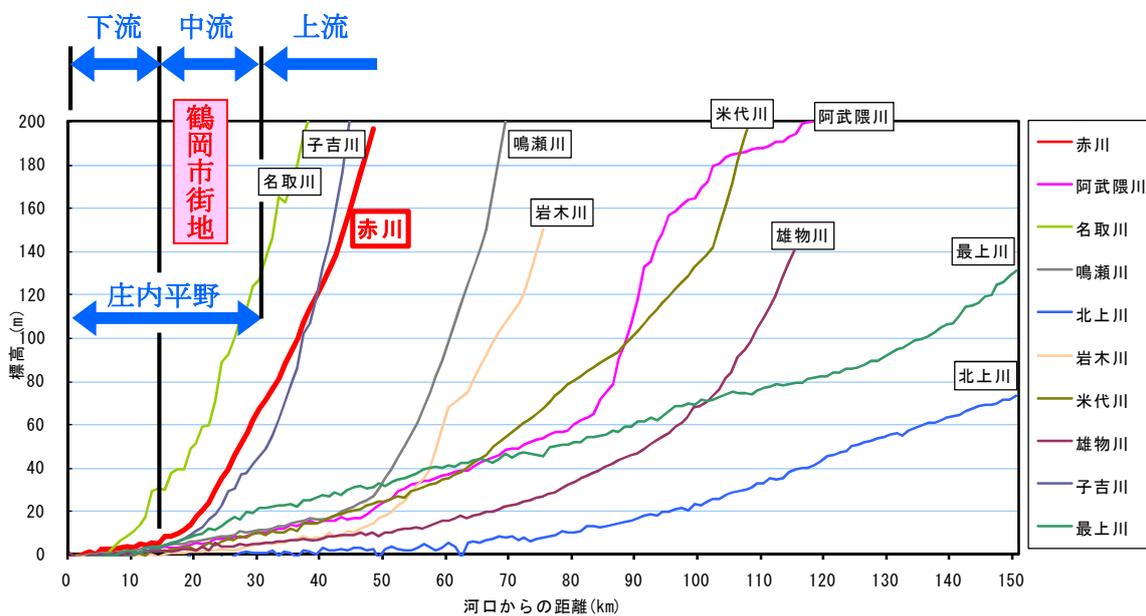
図 8-1 赤川河道縦断面図

赤川の河道特性は、内川合流点付近、ならびに梵字川合流点付近を境として大きく異なる。すなわち、内川合流点下流は河床勾配が $1/1,100 \sim 1/2,500$ と比較的緩く、砂礫堆の発達も古い水制（杭出し）に土砂が堆積した寄州の形成以外は顕著でない。

一方、内川合流点上流は河床勾配が $1/190 \sim 1/1,000$ と急勾配であり、流路の複列化等による中州・寄州の形成、砂礫堆の発達が顕著である。梵字川合流点より上流は山間部となり、河床勾配は $1/15 \sim 1/140$ とさらに急峻になっている。

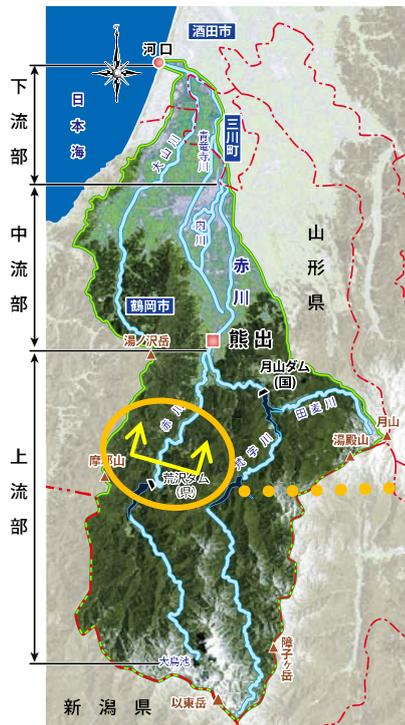
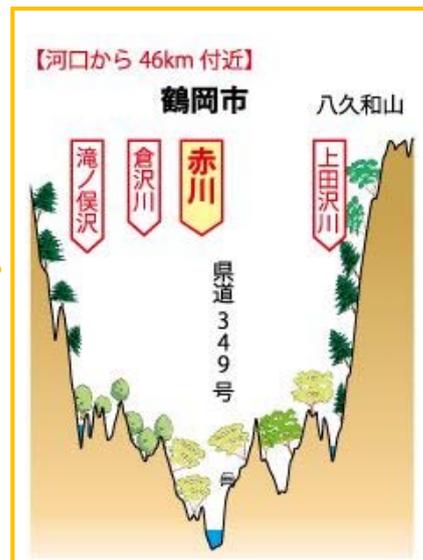
図 8-2 上流部（荒沢ダム下流付近）の地形

(1) 上流部（梵字川合流点～源流：31.6k～源流）

梵字川合流点より上流部は河床勾配が1/15～1/140 と急峻であり、険しい山腹の合間をぬうように流れる山間部の河川である。河道は溪谷の様相を呈し、堀り込み河道となっている。

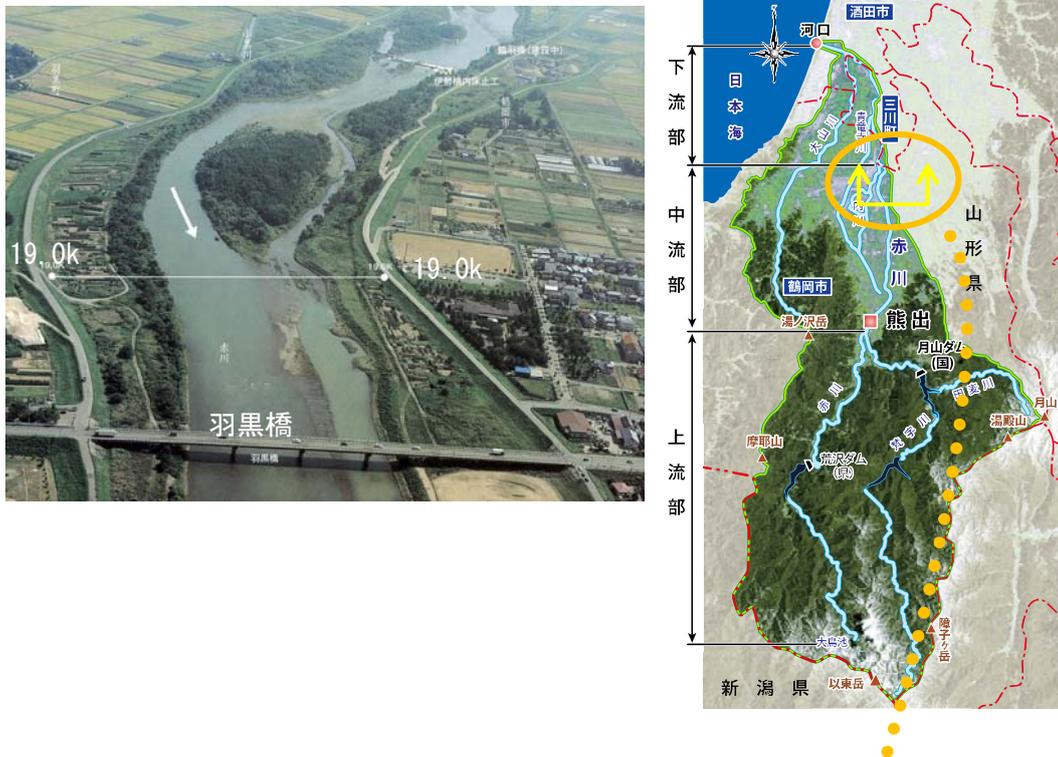
図 8-3 中流部（鶴岡市役所付近）の地形

(2) 中流部（内川合流点～梵字川合流点：14.0k～31.6k）

内川合流点から梵字川合流点までの区間はセグメント 2-1 ならびにセグメント 1 にあたり、河床勾配は 1/190～1/1,000 と急勾配であり、で河床材料は約 40～100mm で礫河原の様相を呈している。

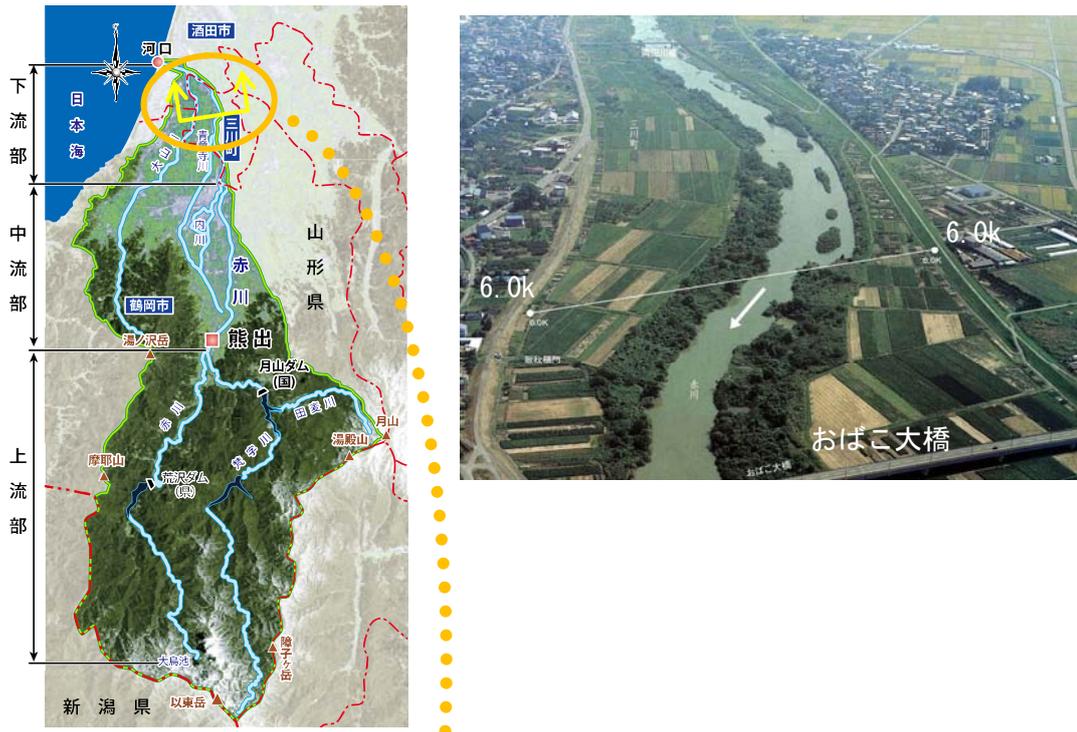
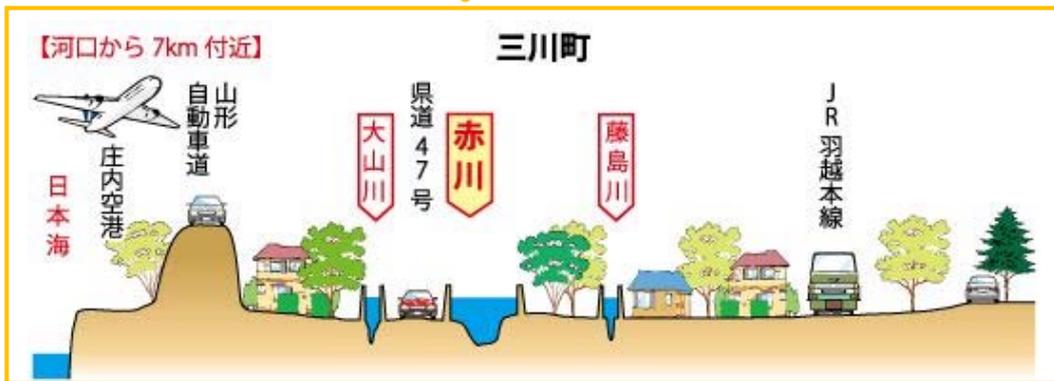
図 8-4 下流部の地形

(3) 下流部（河口～内川合流点：0.0k～14.0k）

下流部はセグメント 2-2 にあたり河床勾配は 1/2,500 程度と緩やかで、河床材料も約 0.4mm と小さくなる。大山川合流点より下流の放水路区間（河口部）は、砂丘を開削し河道をショートカットした区間であるため、河床勾配もきつく 1/1,100 程度となり、河床材料は約 0.7mm となっている。

赤川放水路では河床を安定させるため床止めが 5 基設置されていたが、放水路の拡幅にあわせて 4 基が撤去され、現在は 1 基が残されている。

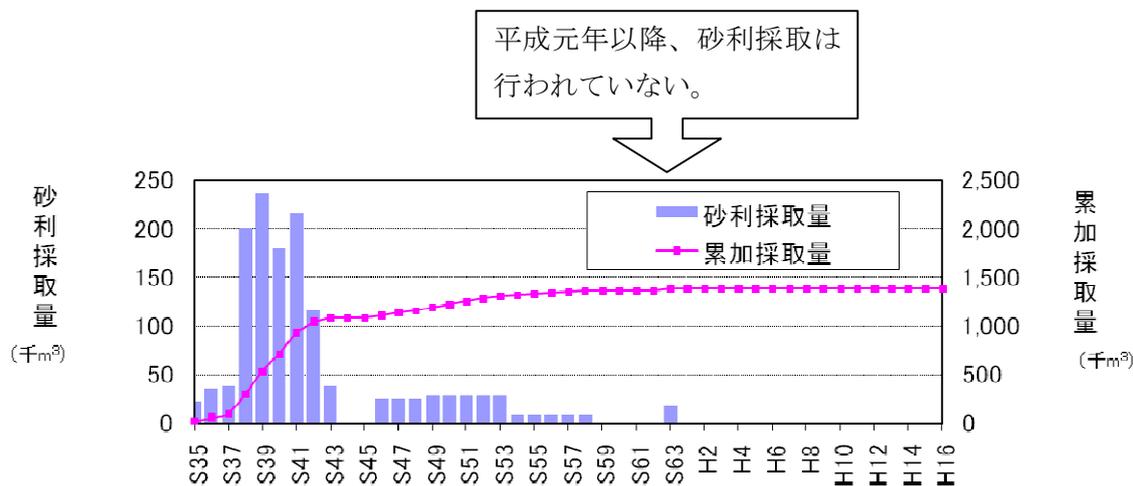
図 8-1 砂利採取量

赤川水系においては、昭和 35 年～昭和 43 年には、年間最大約 20 万 m³ の砂利採取が行われていたが、平成元年以降、砂利採取は行われていない。

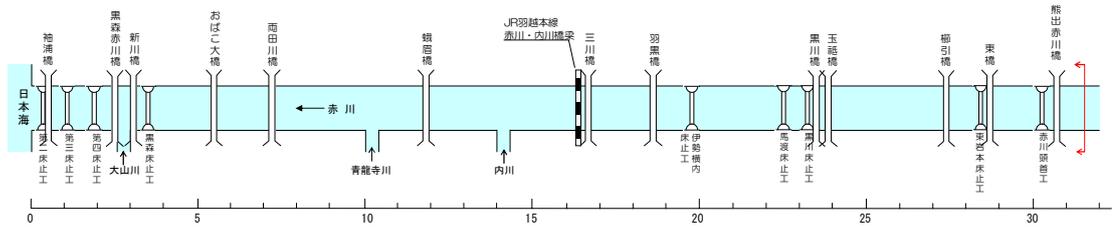
図 8-2 平均河床高の経年変化

S42→S62 平均河床高変動量： S63 迄実施されていた砂利採取等の影響に伴い河床が低下

S62→H7 平均河床高変動量： S62～H7 は砂利採取もなく人為的な影響のある区間を除き河床は安定傾向

H7→H14 平均河床高変動量： H7～H14 は人為的な影響のある区間を除き河床は安定傾向

昭和 42 年から平成 14 年までの平均河床高変動量の経年変化を図 8-2 に示す。

赤川では昭和 35 年～昭和 43 年まで年間最大約 20 万 m³ の砂利採取が行われた。昭和 43 年以降も継続実施されており、その影響等で、昭和 42 年から昭和 62 年までの河床変動は、10k～20k 区間で著しい河床低下が見られると考えられる。

昭和 62 年から平成 7 年までの河床変動は、河口部においては放水路右岸拡幅事業による床止撤去により局所洗掘箇所での堆積、6k～16k 区間で実施された災害関連緊急事業による低水路拡幅、18k 付近の護岸工事による掘削などの、人為的な影響による局所的な河床低下が見られるが、全川にわたる河床の変化は小さく安定傾向にある。

平成 7 年から平成 14 年までの河床変動は、8k～11k 区間で護岸工事による掘削など人為的な影響による河床低下がみられるが、全川にわたる河床の変化は小さく安定傾向にある。

上記のとおり、赤川は砂利採取の行われていた昭和 60 年代以前は、砂利採取等の影響により河床は低下傾向にあったが、昭和 60 年代以降は災害復旧事業など人為的な影響のある区間を除き全川にわたって河床は安定傾向にあると言える。

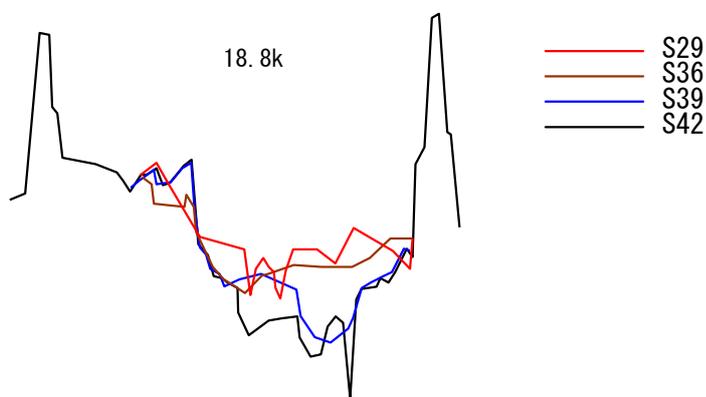
図 8-3 砂利採取の盛んな昭和 30 年代の横断変化

赤川の横断形状の経年変化は、昭和 60 年代までに行われていた砂利採取の影響により河床が低下しているが、その後は河川改修・災害復旧により局所的に河床低下が見られる箇所はあるものの、経年的に河床低下となっているような傾向は見られない。その他は全川のほとんど変化しておらず、河道の侵食・堆積による河床変動に大きな傾向は見られない。

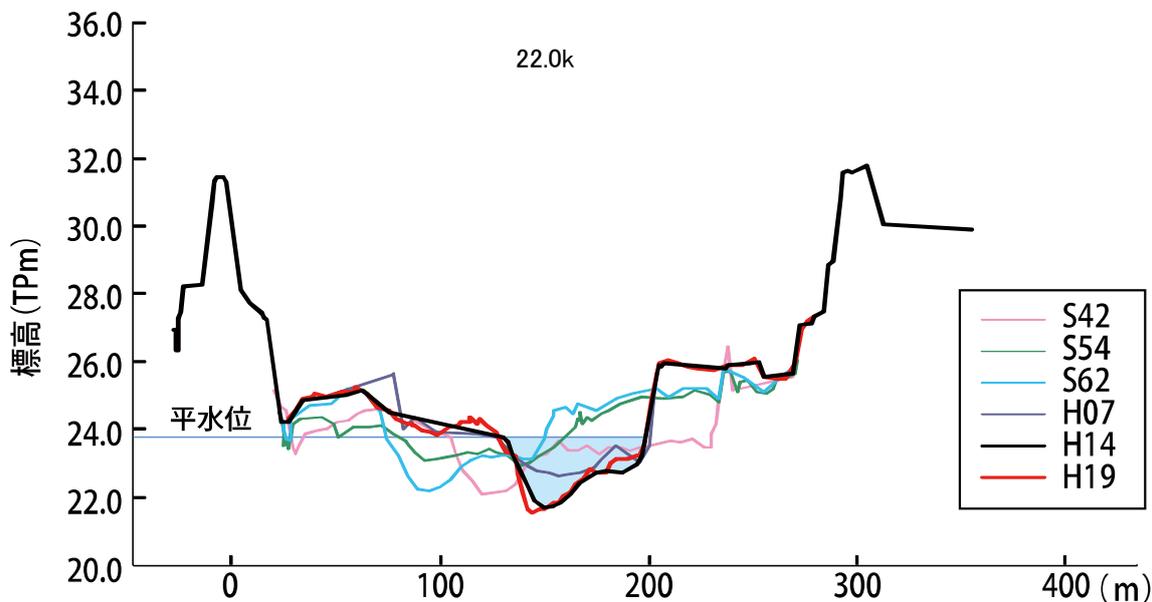
図 8-4 中流部のミオ筋の固定化

また、中流部の一部区間において、ミオ筋が固定化し川の流れが単調化する傾向にある。

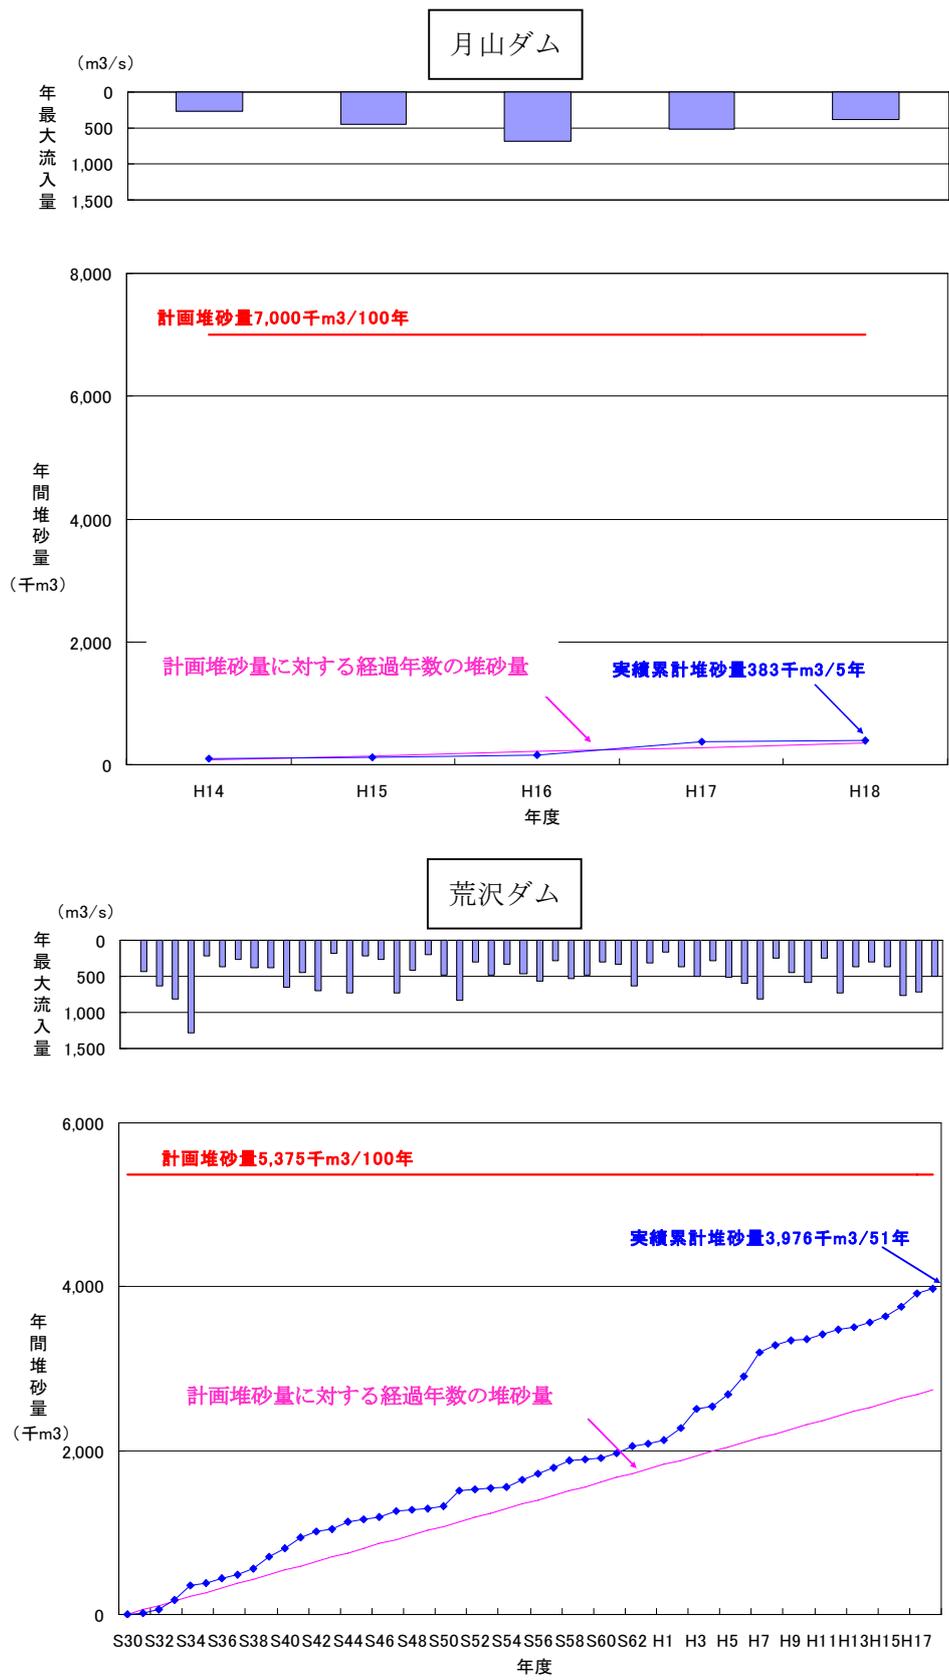
図 8-4 ダムの堆砂状況

昭和 31 年に完成した荒沢ダムの計画堆砂容量は 5,375 (千 m³) であるが、平成 18 年までの 51 年間に 3,976 (千 m³) が堆砂しており、現在の堆砂率は約 74% である。

平成 13 年に完成した月山ダムの計画堆砂容量は 7,000 (千 m³) であるが、平成 18 年までの 5 年間に 383 (千 m³) が堆砂しており、現在の堆砂率は約 6% である。

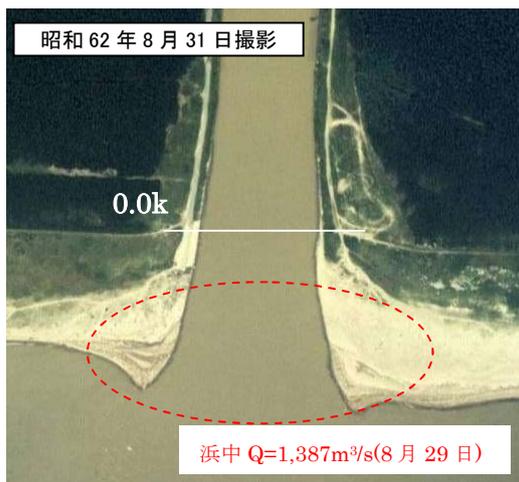
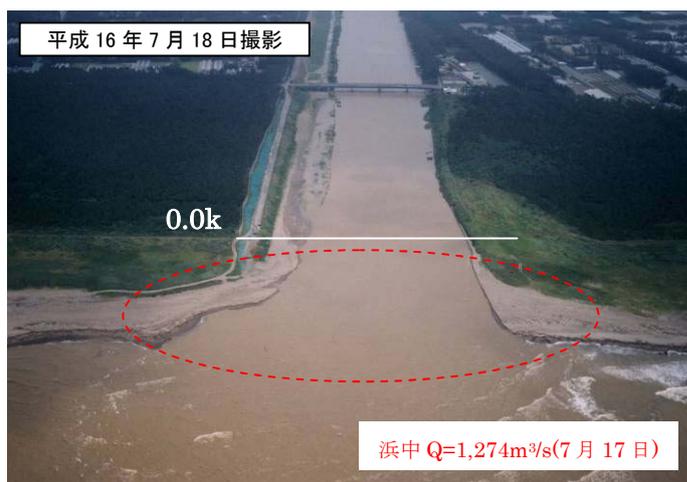
赤川河口の空中写真(中小洪水直後の河口状況)

河口には、一年を通じ一定規模の砂州が存在するが、昭和 62 年 8 月や平成 16 年 7 月の中小洪水直後の空中写真では砂州は存在していない。また、冬期は河川流量の減少により砂州が成長するが、昭和 60 年～63 年における砂州の状況を空中写真で確認すると、赤川の河口砂州は閉塞することはなく中小洪水によりフラッシュされるものと判断される。

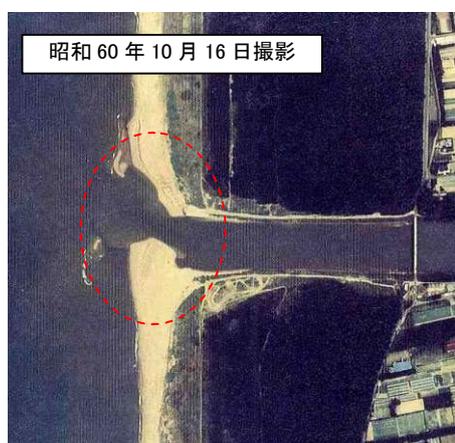
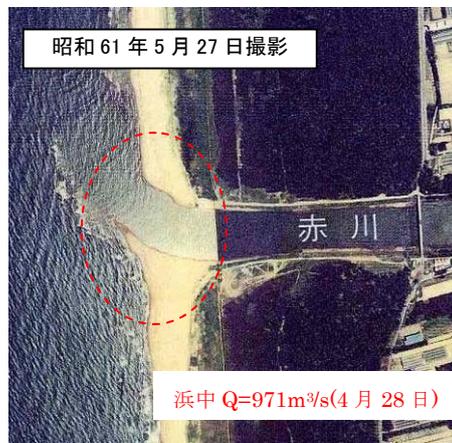
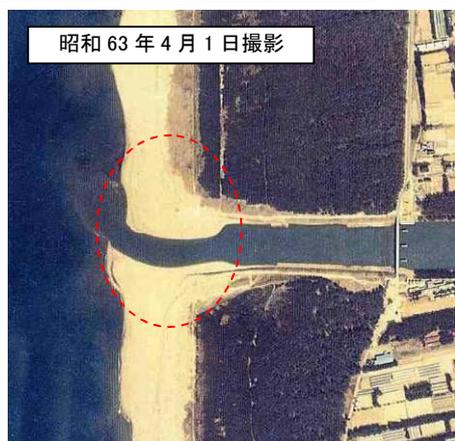
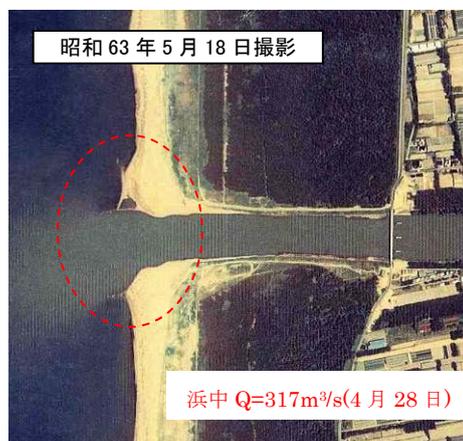
赤川河口の空中写真(融雪後の河口状況)

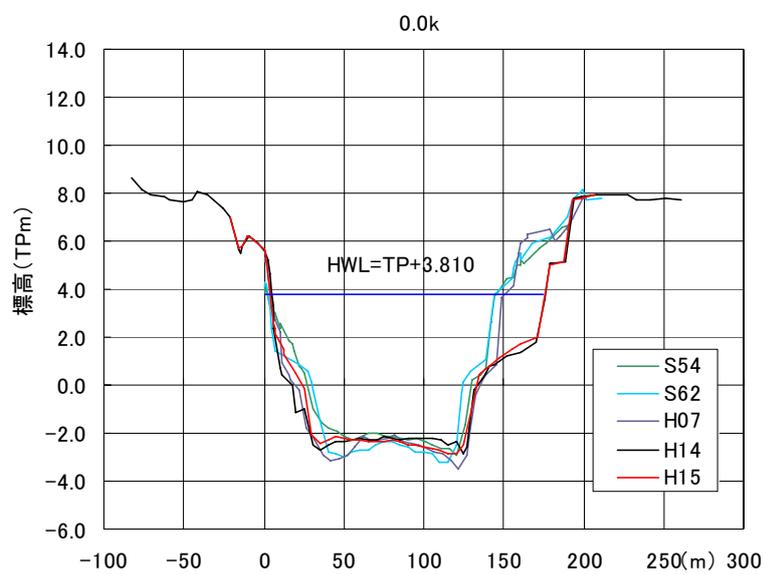
図 8-5 赤川河口部横断面図 (0.0k)

赤川の河口部は、経年的に安定しており、河口閉塞は生じていない。今後も継続的にモニタリングを実施する。

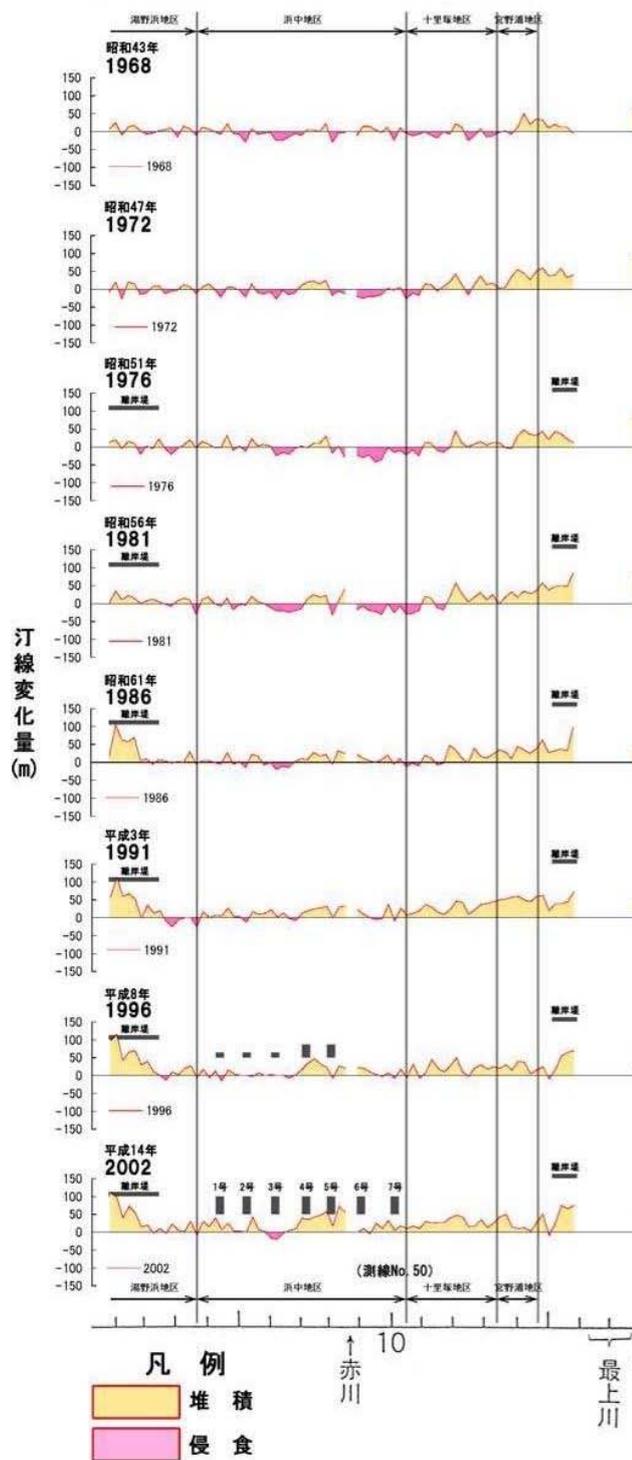
図 8-11 河口付近の海岸侵食状況

赤川河口周辺の海浜は、近年の突堤設置（県）の影響もあり、やや堆積傾向にあるが、赤川河口部については、ほとんど変化していない。海岸の状況については、今後も継続的にモニタリングを実施する。

S43-H14 (1968-2002)

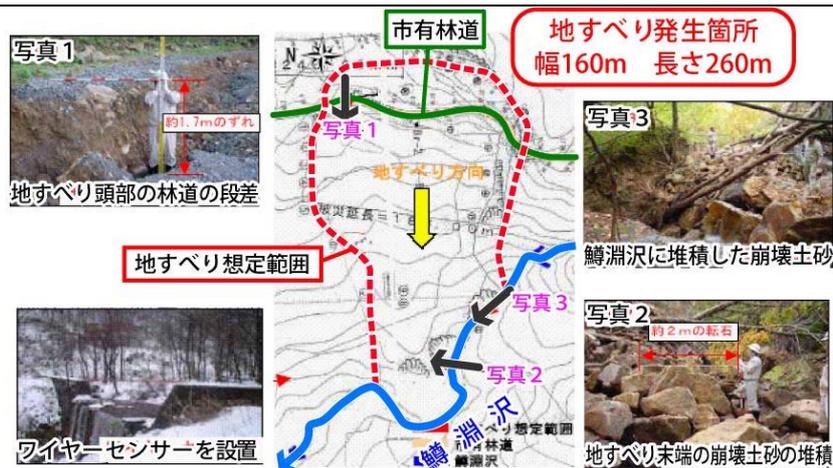
■近年の被災状況と対応策（ソフト対策）

- ・ H17.8 大鳥川支川鱒淵沢
- ・ 地滑り性崩壊の発生、土石流発生の恐れ
- ・ 地区住民への避難情報提供を目的として、鱒淵地区上流側の砂防えん堤に土石流を感知するワイヤーセンサー整備→避難態勢の強化
- ・ 緊急対策として砂防えん堤の除石も実施した。

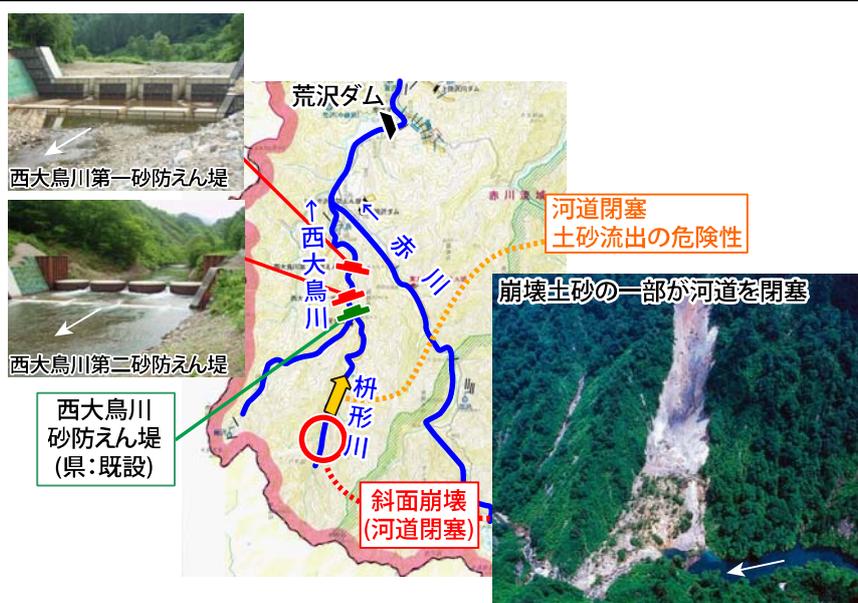
■近年の被災状況と対応策（ハード対策）

- ・ H12.5 西大鳥川支川枳形川
- ・ 崩壊土砂の一部が河道を閉塞した。
- ・ 既設砂防えん堤の除石及び、西大鳥川第一砂防えん堤、西大鳥川第二砂防えん堤の計2基を新設。
- ・ 透過型(スリット等)の堰堤を採用し、河床の連続性や生態系、周辺環境に配慮
