# 筑後川水系河川整備基本方針

土砂管理等に関する資料

令和7年3月

国土交通省 水管理・国土保全局

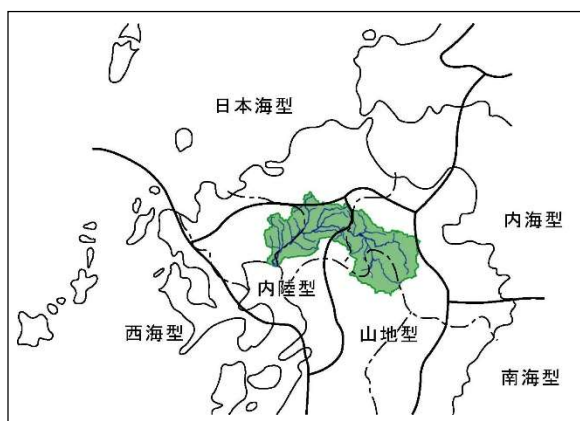
図 1-4 (1) 北部九州の気候区分

筑後川流域は、ほぼ西九州内陸型気候区にあり、年平均気温は16～17℃、年平均降水量は約2,160mmであり、その約6割は6月～9月の梅雨期及び台風期に集中している。

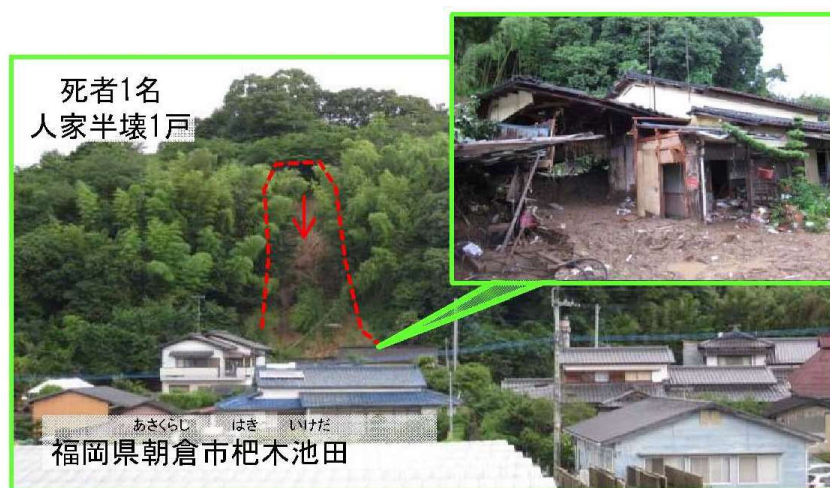
図 2-1 平成 24 年 7 月豪雨時のがけ崩れによる被害状況

平成 24 年 7 月九州北部豪雨（2012 年）では、花月川において複数の堤防決壊や越水等が発生し、大規模な家屋浸水被害が発生した。また、筑後川の中流域では山地部の崩壊も多数発生したと思われ、がけ崩れによる人的被害も発生している。

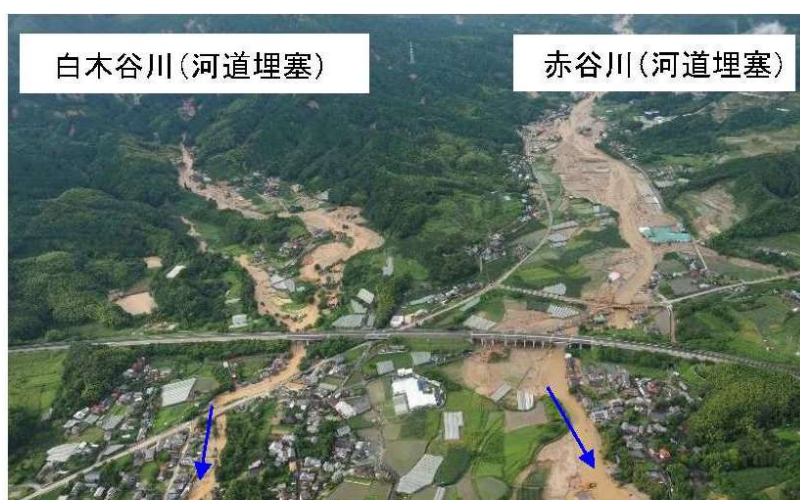
図 2-2 平成 29 年 7 月豪雨時の赤谷川、白木谷川の被害状況

平成 29 年 7 月九州北部豪雨（2017 年）では、筑後川中流右岸域を中心に大規模浸水と合わせ、大量の土砂や流木の発生・流下により、甚大な人的被害や家屋被害が発生した。
