8. 河道特性

8.1 河道特性

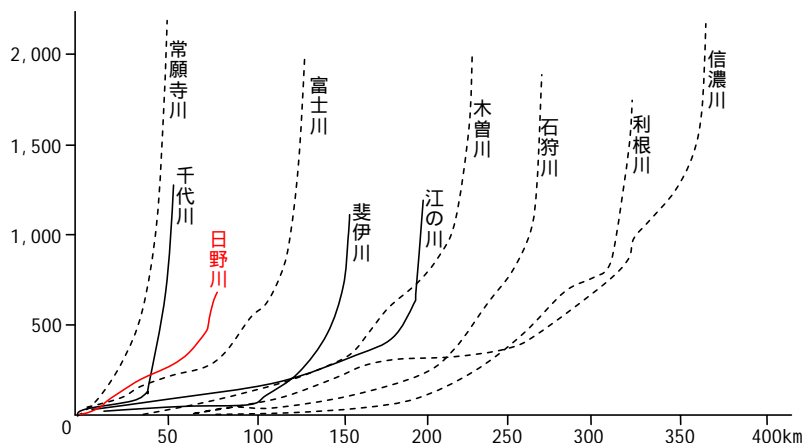
図 8.1.1 日野川と主要河川の河床縦断模式図

日野川本流の河床勾配は、およそ三つに区分することができる。源流から江府町と伯耆町の町境までの上流部のうち、源流から日野町多里までの区間は、平均河床勾配は 1/30 程度で急勾配となっている。日野町多里から江府町と伯耆町の町境までの区間は、局部的な変化のない滑らかな曲線形状を示している。この区間では 2 箇所^{せんきゅうてん}に遷急点（下流側が急勾配、上流側が緩勾配となる急激な勾配の変化点）が存在し、地盤の隆起等の急激な地殻変動がこの地域にあったことを示している。江府町と伯耆町の町境から車尾床止までの中流部は、江府町と伯耆町の町境から伯耆橋付近までの区間は、平均河床勾配は 1/140 程度とやや緩勾配となり、伯耆橋付近から車尾床止までの区間は、平均河床勾配は 1/240 程度となっている。最下流の車尾床止から河口まで区間は、平均河床勾配は 1/620 程度である。

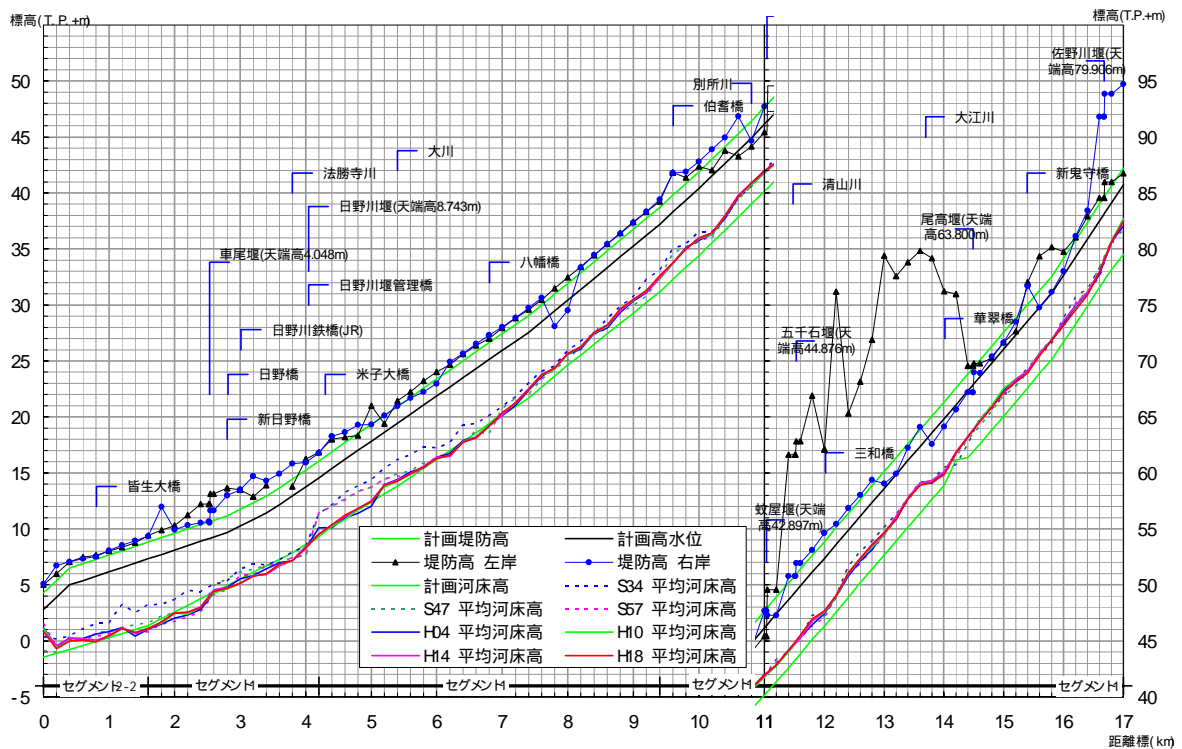
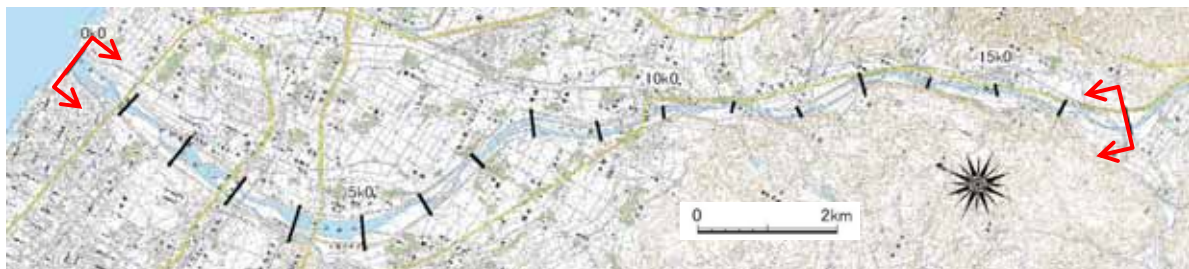
図 8.2.1 日野川平均河床高経年変化

河床高の経年変化を図 8.2.1 に、河床変動量の経年変化を図 8.2.2 に示す。

日野川では、砂利採取の影響により昭和 34 年～昭和 47 年にかけて河床低下（全川の約 1～2m）が進行した。昭和 48 年より砂利採取が全面的に禁止され、その後は全川のほぼ安定している。

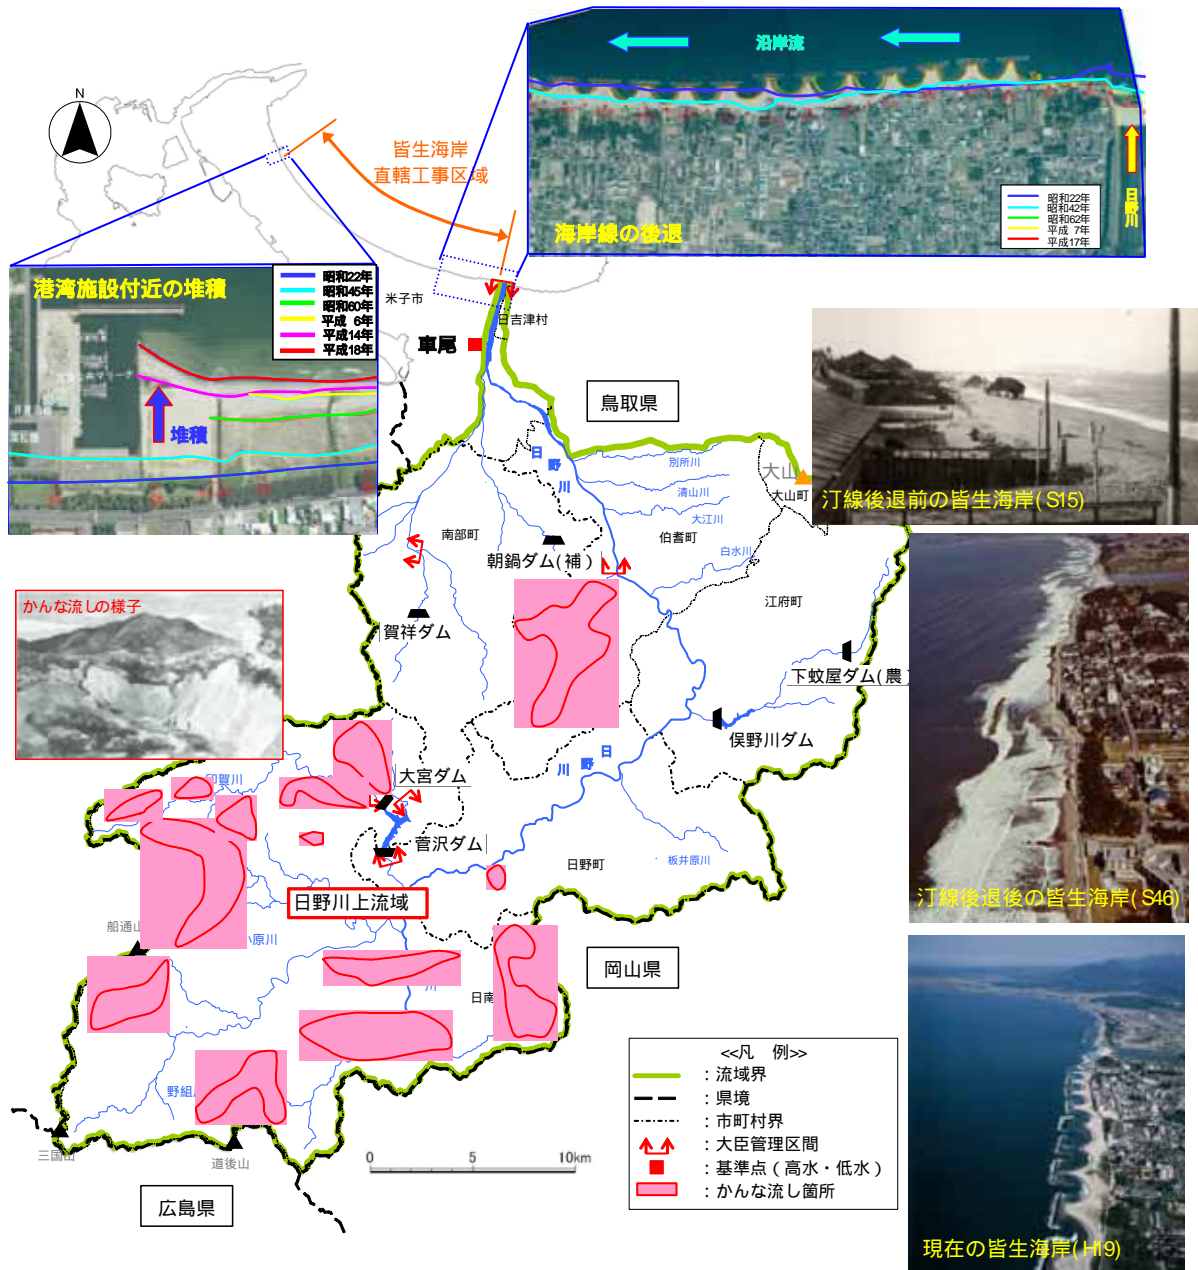
図 8.4.3 かな流し実施箇所と海岸線の変動状況

日野川では、砂鉄を採取するために山頂近くまで通じる水路を設け、山の斜面を掘り崩す流し掘り方法で、かな流しが行われていた。これにより排出された土砂は日野川によって中下流に運ばれ河床上昇の原因となるとともに、米子平野や弓ヶ浜半島の拡大に寄与した。近年の研究によれば 2.0～2.7 億 m³ の土砂が流送され、そのうち 50～60% が弓ヶ浜の外浜に堆積したと考えられている。かな流し終了後の大正 12 年以降、当時前進傾向にあった海岸線が大正 12 年をピークに後退を始めた。その後、現在の護岸ができるまでに最大で約 300m の砂浜が後退した。昭和 22 年～32 年には突堤による対策を実施し、一時的に砂浜が回復したが、再び侵食を受けている。

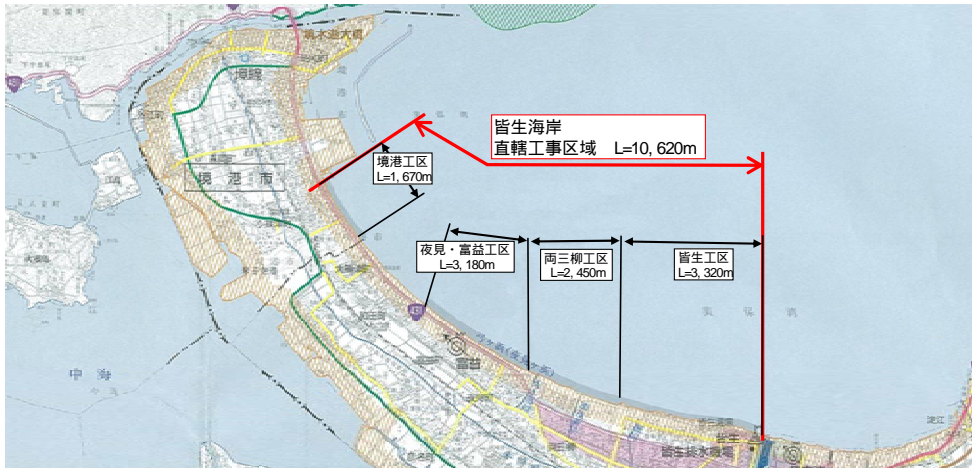
図 8.4.4 皆生海岸直轄工事区域

直轄海岸事業の着手により、皆生海岸では、旧日吉津工区、皆生工区、両三柳工区、夜見・富益工区の東側において昭和 40 年代から現在に至るまで離岸堤の整備（海岸線が平均約 150m 回復）を中心に海岸保全が行われ、汀線が維持されてきた。

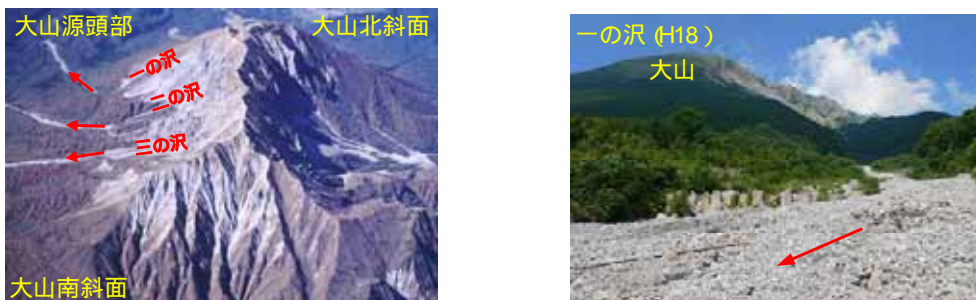
図 8.4.10 大山山頂部の崩壊状況

大山の源頭部付近には大規模な崩壊地があり、また、山麓斜面は侵食にきわめて脆い火山堆積物が厚く堆積し、戦時中の森林伐採もあいまって豪雨時にしばしば土砂流出が発生する。

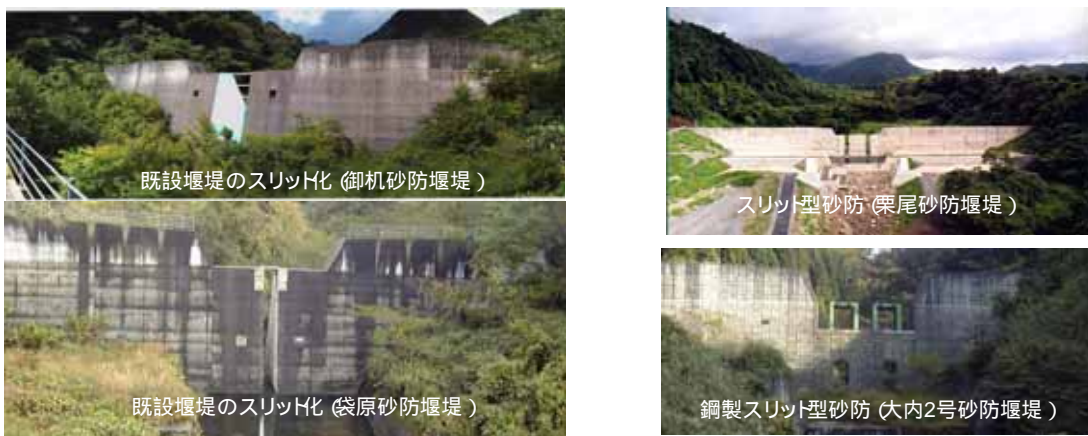
図 8.4.11 砂防堰堤の整備状況

砂防堰堤は土砂災害を防止する一方、下流河道での河床低下や河口部への流出土砂の減少を招くおそれがある。このため、平成6年度より、砂防堰堤の堆砂容量の確保と、平常時の下流域への土砂供給を目的に、透過型堰堤10基の整備を実施し、平成16年からは既設の不透過型堰堤3基のスリット化を実施し、現在5基の透過型砂防堰堤を整備中である。
