1. 流域の概要

2. 河床変動の状況

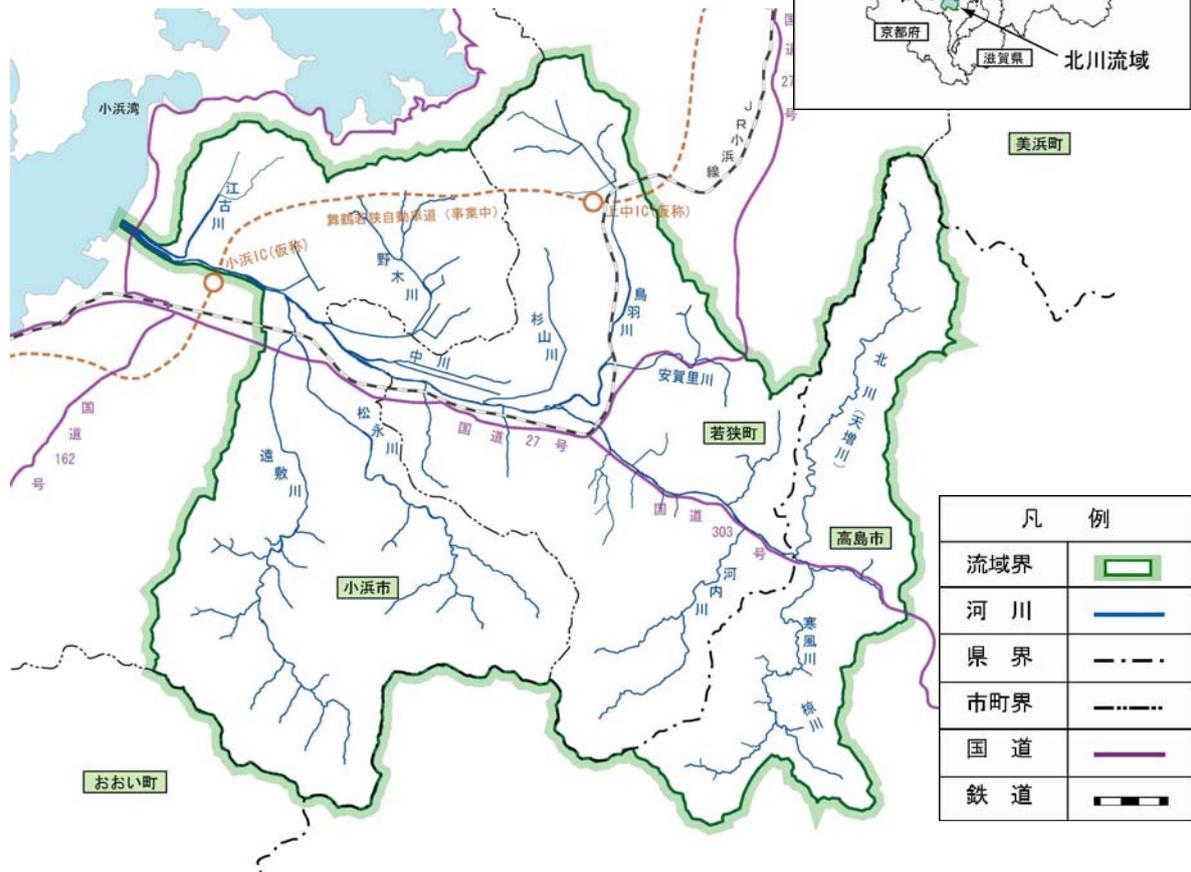
図 1-1 北川流域図

北川は、その源を滋賀県と福井県との境をなす野坂山地の三十三間山（標高842m）付近に発し、三重嶽、武奈ヶ嶽にさえぎられた滋賀県高島市の山間部を南流し、県境付近において左支川の寒風川を合わせ、流路を北西に転じ、若狭町にて右支川鳥羽川を、さらに小浜市にて右支川野木川と左支川遠敷川を合わせ日本海に注ぐ幹川流路延長30.3km、流域面積210.2km²の一級河川である。

流域の地形は、南部・東部を標高500～900m、北部を標高200～300mの山地に囲まれ、北西部に小浜湾がある。北川に沿って1～1.5kmの扇状地性低地が続き、その標高は約70mから2mと河口に向かって傾斜している。河口付近一帯は、変化に富む海岸線と海食断崖など海岸美に恵まれ、若狭湾国定公園に指定されている。

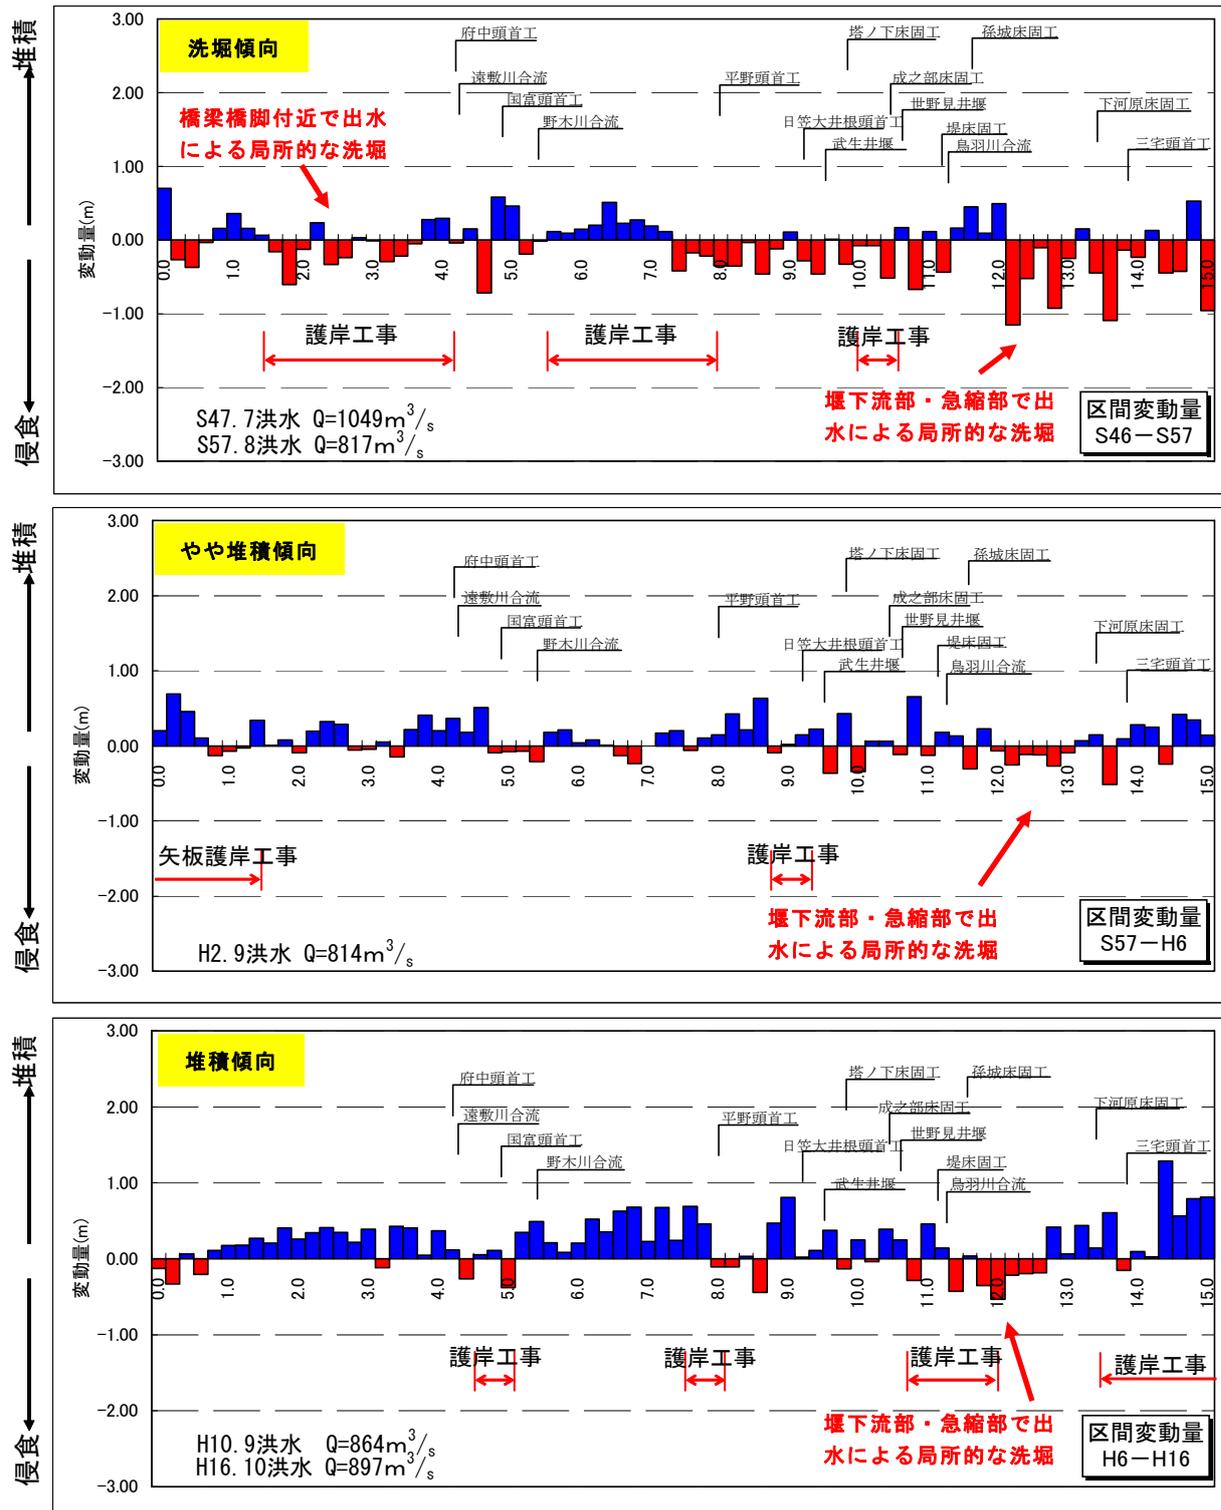
図2-1 北川平均河床高変化量の経年変化図（昭和46年～平成16年）

北川における平均河床高の変動を図2-1に示す。

昭和46年から昭和57年までの河床変動では河床に低下傾向が見られる。これは、橋梁橋脚付近、堰下流部及び急縮部(12.2k)に対して、出水により局所的な洗堀が発生した可能性が高いと考えられる。

それ以降の昭和57年から平成6年までの河床は概ね安定している。

平成6年から平成16年までの河床変動では河床に堆積傾向が見られるが、これは出水による堆積によるものと考えられる。

以上より、出水により一時的な河床低下、堆積はあるが、継続的な河床の上昇及び低下の顕著な傾向は見られない。

<昭和46年～昭和57年>

下流部の橋梁橋脚付近や中上流部の堰下流部で河床の低下傾向が見られる。

12.2k付近上流側の急縮部や堰下流部で局所的な洗堀が生じている。

<昭和57年～平成6年>

下流から上流にかけて堆積傾向が見られる。

<平成6年～平成16年>

下流から上流にかけて、特に14.4k上流で堆積傾向が見られる。

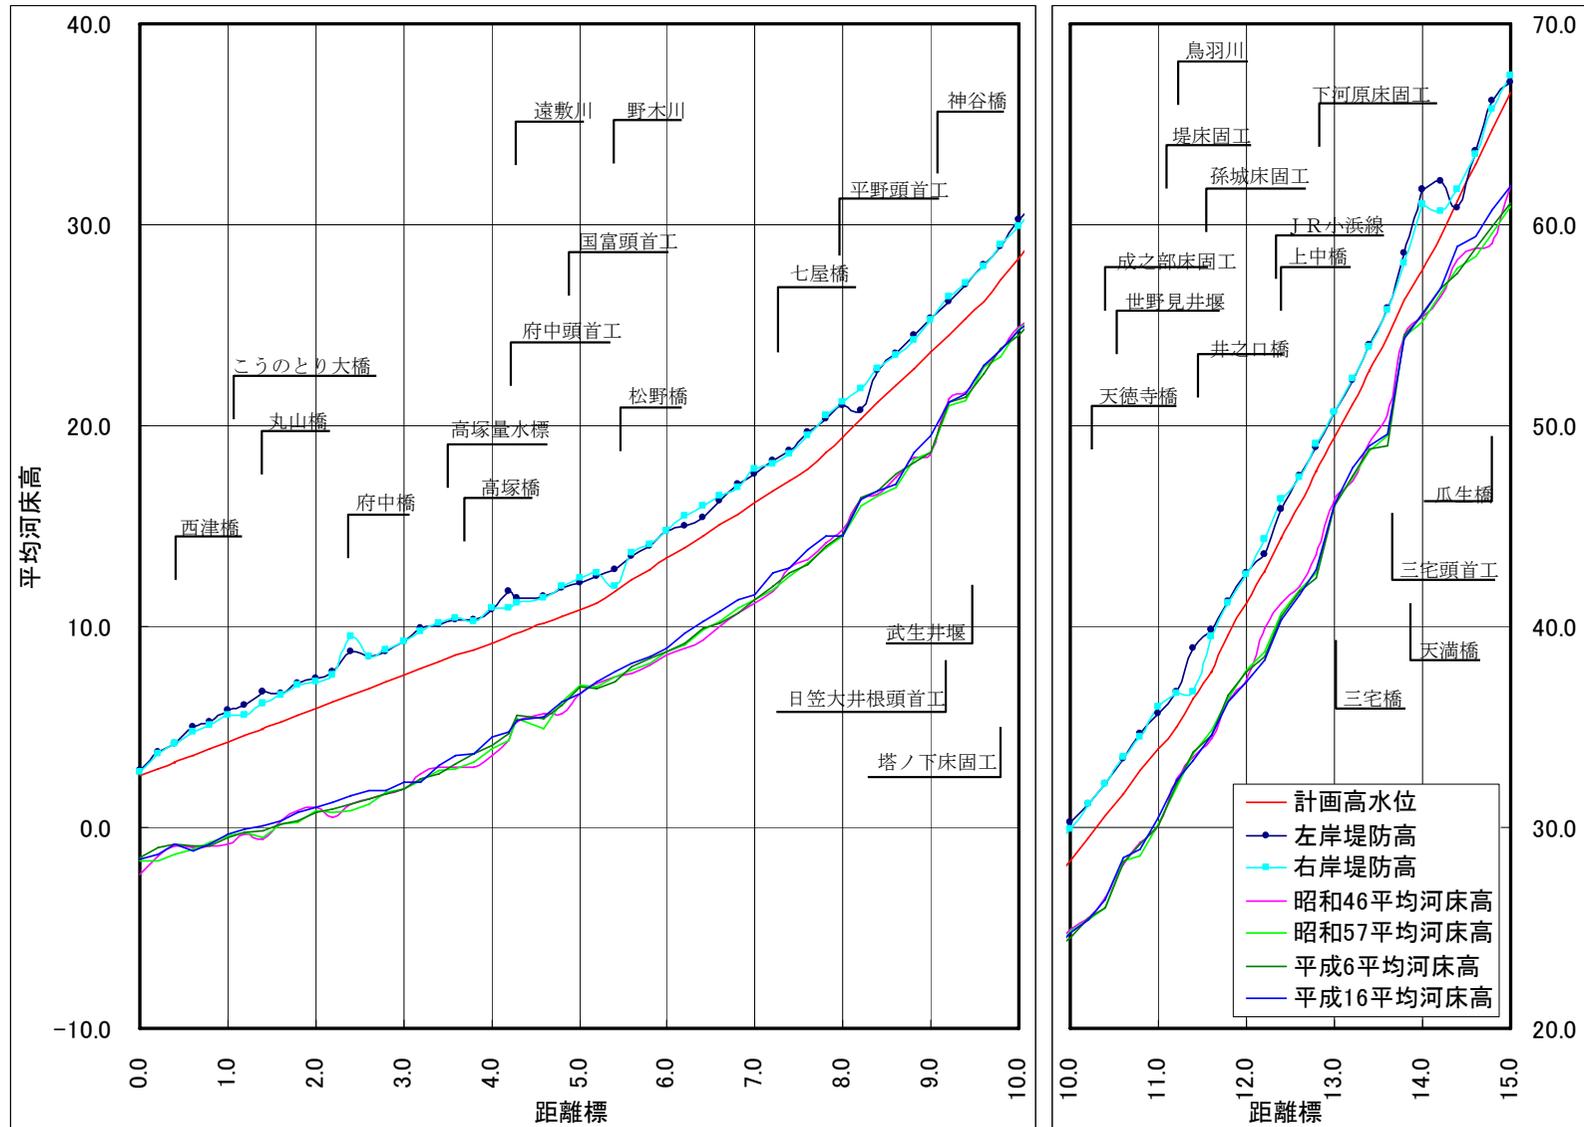
図2-2 北川平均河床高縦断図（昭和46年から平成16年）

北川における平均河床高縦断経年変化図を図2-2 に示す。

昭和46年から昭和57年において、12. 2k付近上流側の急縮部や堰下流部で河床低下が生じている。

その後の昭和57年から平成16年は出水後の堆積はあるが、概ね安定傾向である。

12. 2k付近上流側では、急縮部や堰下流部での局所的な洗堀が生じている。

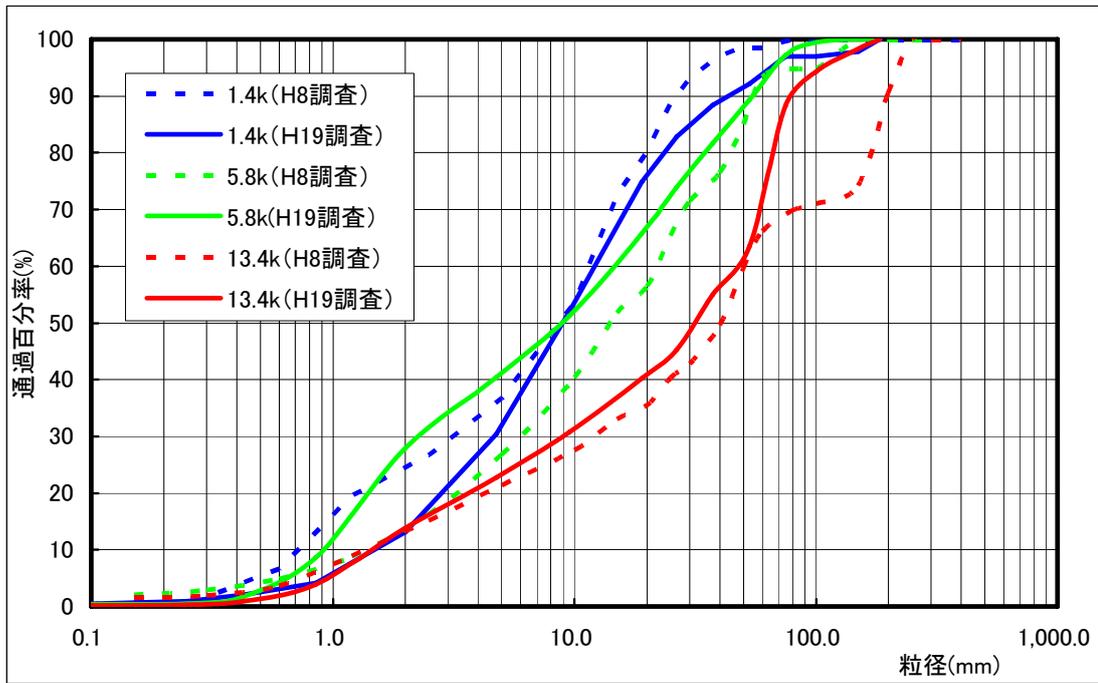
図2-3 北川河床材料変化図

近年（平成8年、平成19年）の河床材料の経年変化は図2-3に示すとおりであり、全川の的に河床材料の大きな変化は見られず、概ね安定しているが、5.8k付近では若干細粒化が見られる。

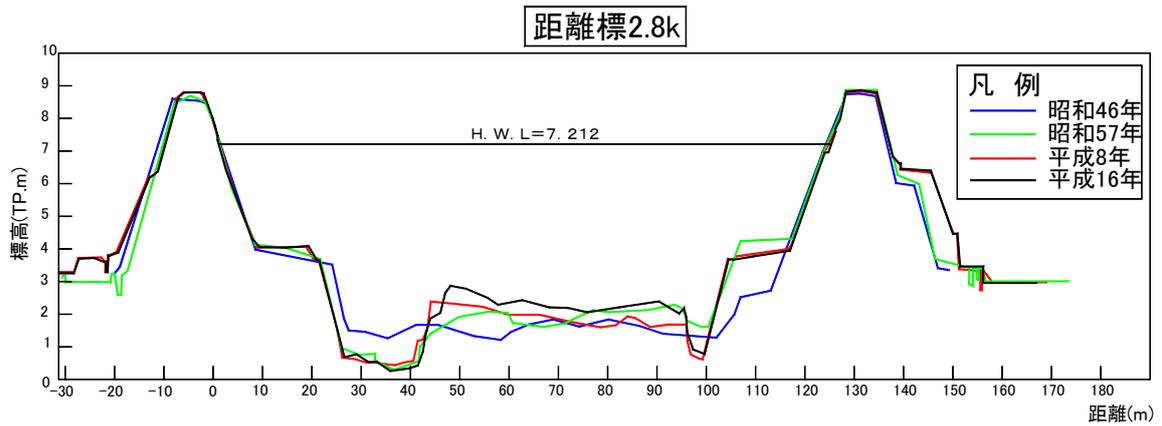
図2-4(1) 代表横断面図（北川2.8k）

代表断面における横断形状の経年変化を図2-4 に示す。

既往33年間（昭和46年～平成16年）の河道横断形状は、低水護岸や築堤による変化はあるが、河床の大きな変化は見られず、概ね安定傾向である。

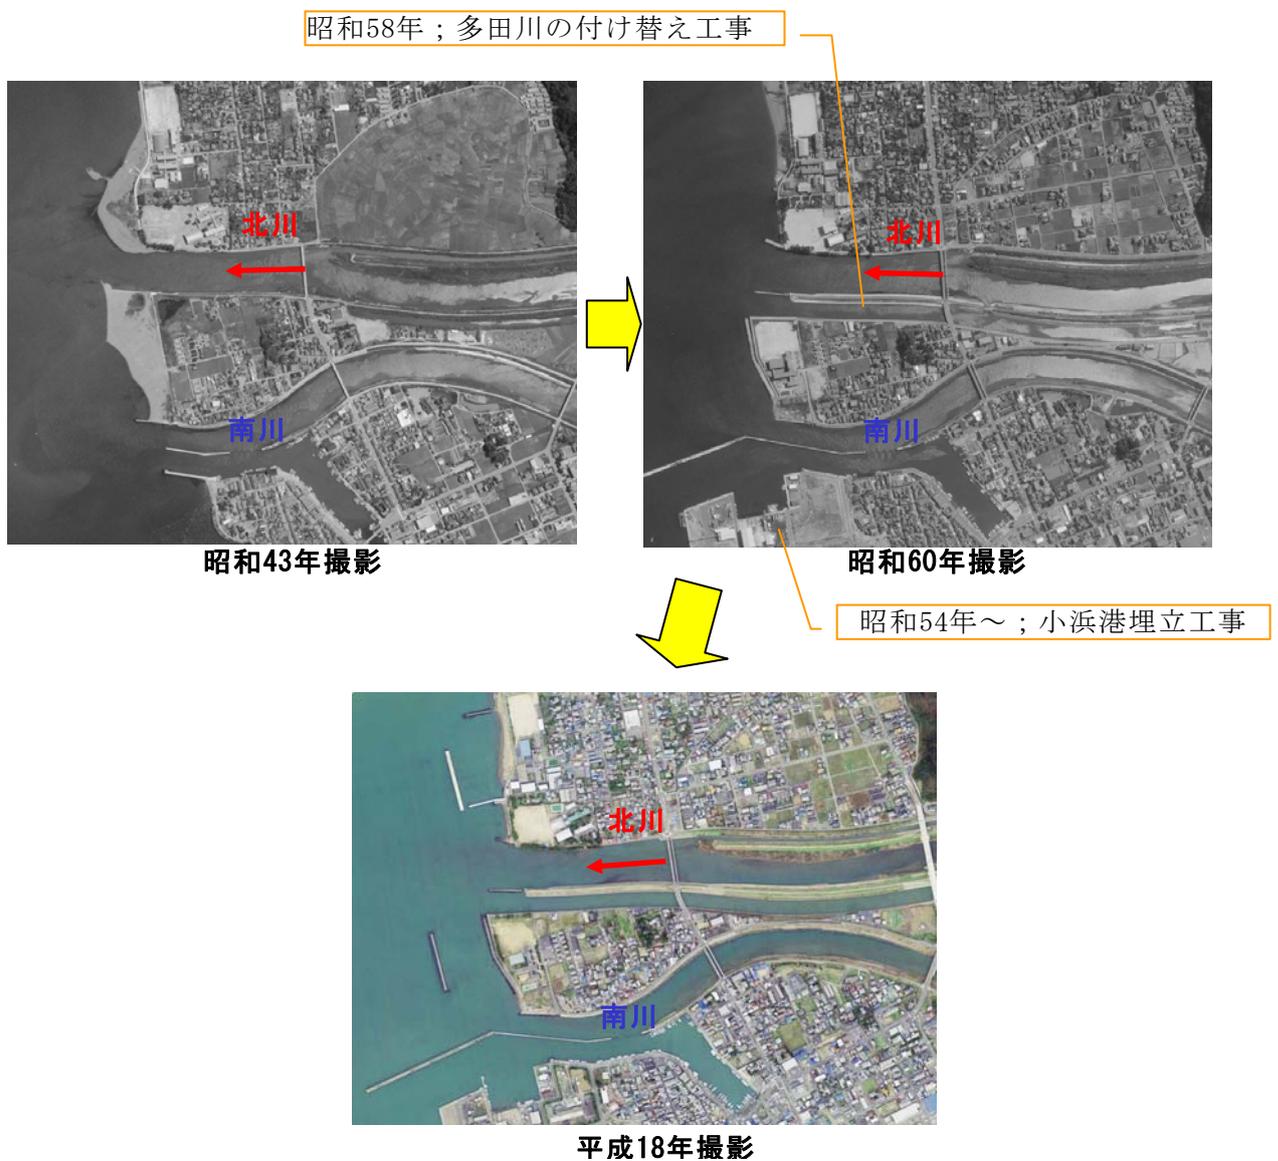
図3-1 北川河口部経年変化写真

図3-1 および図3-2 に航空写真による平面形状及び北川河口部の横断形状の経年変化を示す。

昭和54～55年に小浜港埋め立て工事のための航路浚渫が行われるまでは、大きな出水後には河口付近に土砂が堆積し砂州が形成されていたが、航路浚渫後は、出水後の砂州の形成はなく、平面的な変化もない。したがって、河口閉塞は生じていない。

昭和58年には多田川の付け替え工事が行われている。
