8 河道特性

8-1 河道の特性

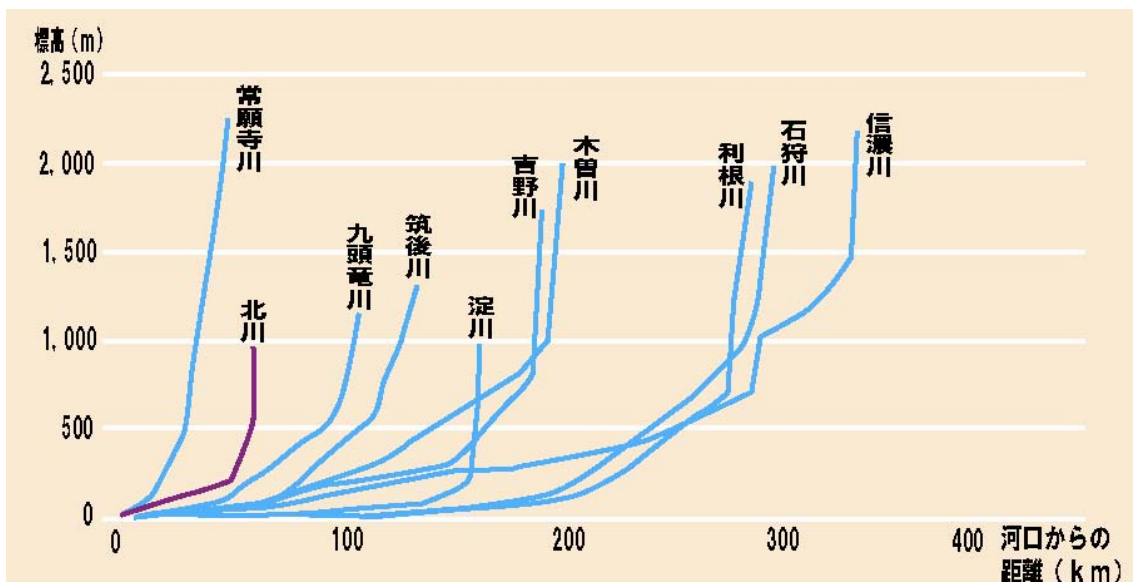
図 8-1 北川と主要河川の河床縦断模式図

河床勾配は、源流から山地と低平地の境界となる瓜生大井根頭首工までの上流部と、瓜生大井根頭首工から感潮域となる丸山橋付近までの中流部、感潮域の丸山橋付近から河口までの下流部に分かれ、上流部は約 1/30、中流部では約 1/120～1/390 の急勾配となっている。下流部では約 1/790 と比較的緩やかとなっている。
