8. 河道の特性

8.1 河道の特性

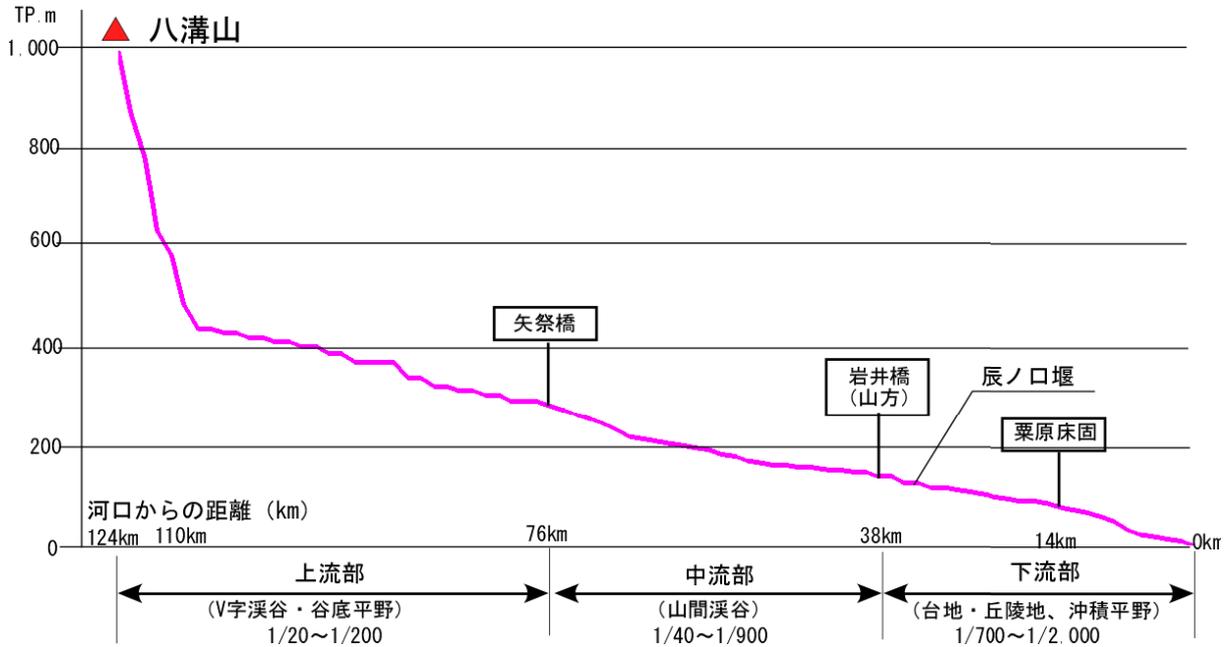
図 8-1 河道特性区分

また、久慈川の河道特性区分を図 8-1に、大臣管理区間の川幅と現況河道縦断を図 8-2に示す。

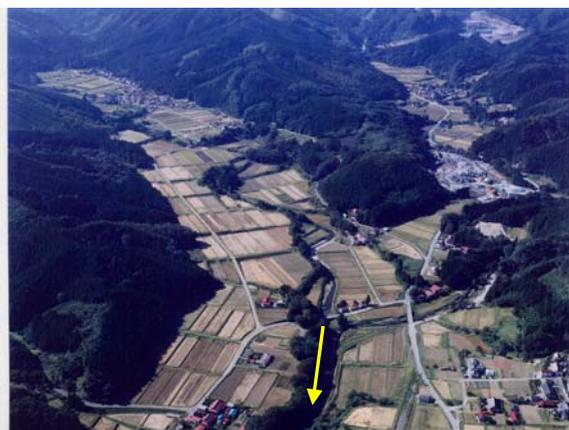
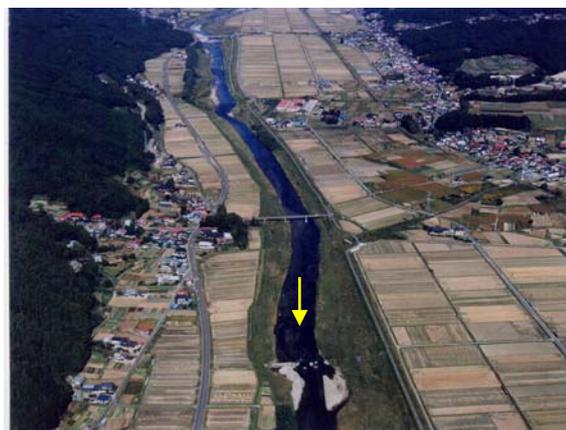
写真 8-1 久慈川上流部の河道

久慈川流域の上流部は八溝山地と阿武隈山地に囲まれた源流溪谷と谷底平野を形成し、久慈川はその中央部を流下する。溪谷を流下している区間では河川の土地利用はほとんど見られないが、谷底平野を流下する区間の川沿いには、福島県の棚倉町、塙町、矢祭町の市街地や水田が開けている。河床勾配は八溝山を流れ下るV字溪谷の区間は $1/20 \sim 1/100$ 、谷底平野を流下する区間は $1/100 \sim 1/200$ となっている。河床材料は礫、玉石によって構成されている。

河口から 102km (棚倉町)

河口から 88km (矢祭橋)

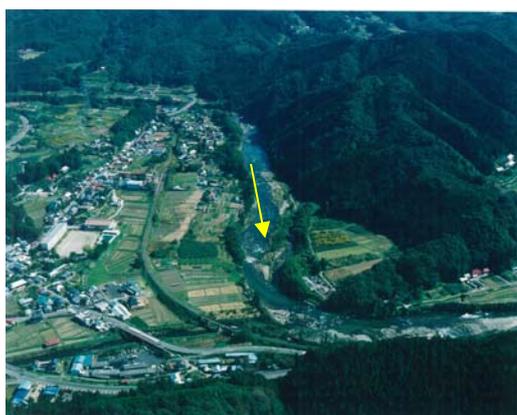
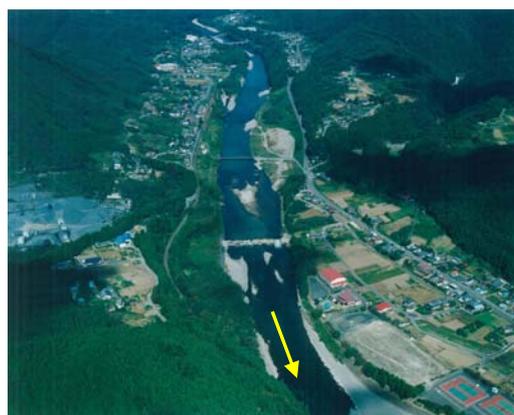
写真 8-2 久慈川中流部の河道

中流部は八溝山地と阿武隈山地に挟まれた山間溪谷の中を流下する。河道は著しく蛇行し、川幅は狭く、高水敷はほとんど見られない。このため河川の土地利用はほとんど見られないが、この区間は奥久慈溪谷と呼ばれる景勝地となっており、支川の滝川にある袋田の滝と共に重要な観光資源となっている。

この区間の河床勾配は $1/40 \sim 1/900$ 、河床材料は礫で構成されている。

河口から 61km (大子町)

河口から 42 km (常陸大宮市)

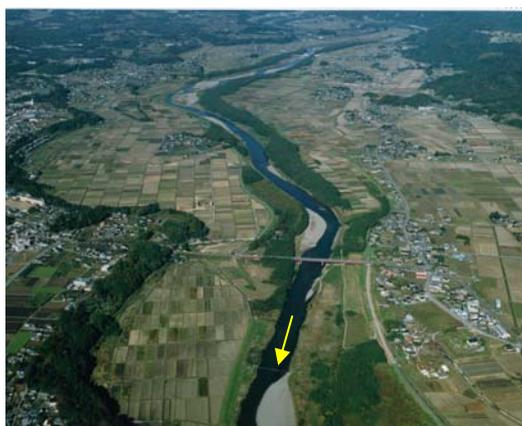
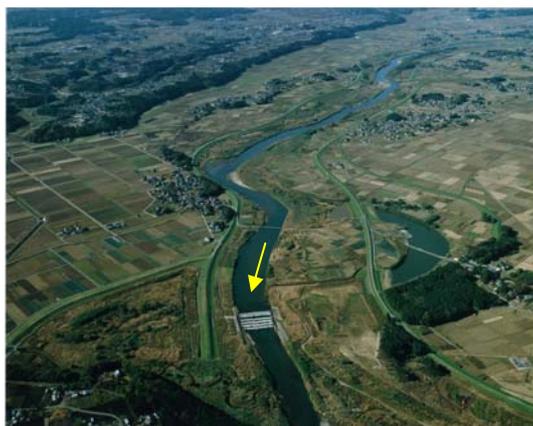
写真 8-3 久慈川下流部(岩井橋～栗原床固)の河道

岩井橋周辺から川幅が広がり、川は大きく蛇行する。水域は砂州が発達し、瀬と淵が連続する。川の周辺は水田が広がり、右岸には数段の河岸段丘が形成されている。富岡橋より上流では、水害防備林として造林した竹林が川沿いに連続して見られる。また、栗原床固周辺はかつて蛇行していた河川を付替えた痕跡として、周辺に三日月湖等の旧河道のあとが見られる。

岩井橋から栗原床固までの区間の河道幅は 200～800m、河床勾配は約 1/700～1/1,000、河床材料は礫で構成され、代表粒径は 20～25mm 程度となっている。

河口から 25.5km

(富岡橋周辺、常陸大宮市)

河口から 15.0km

(栗原床固付近、那珂市・常陸太田市)

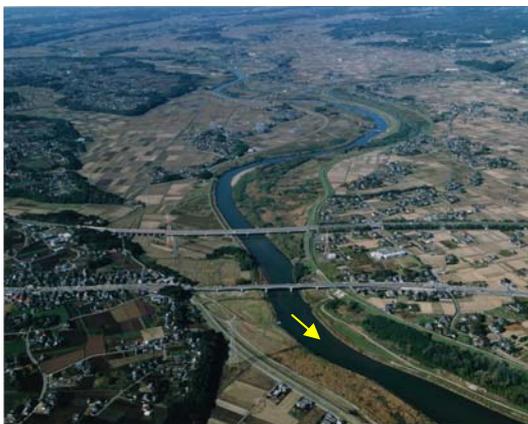
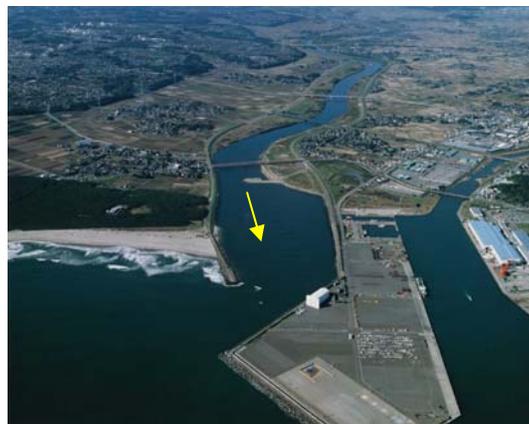
写真 8-4 久慈川下流部(栗原床固～河口)の河道

栗原床固より下流の河道は緩やかに蛇行し、湾曲部には、局所的に砂州がついている。水域は水面が広がり、感潮域は四堰床固より下流となっている。高水敷にはオギやヨシが分布しグラウンドが数ヶ所整備され、沿川には水田や畑等の農耕地の他、市街地が見られる。

栗原床固から河口までの区間の河道幅は 200～600m、J R 常磐線橋梁までの河床勾配は 1/1,500、河床材料は礫で構成され、J R 常磐線橋梁から下流の河床勾配は 1/2,000、河床材料は砂で構成されている。代表粒径は 3～8mm 程度となっている。

河口から 7.0km (里川合流点下流)

河口から 0.0km (東海村・日立市)

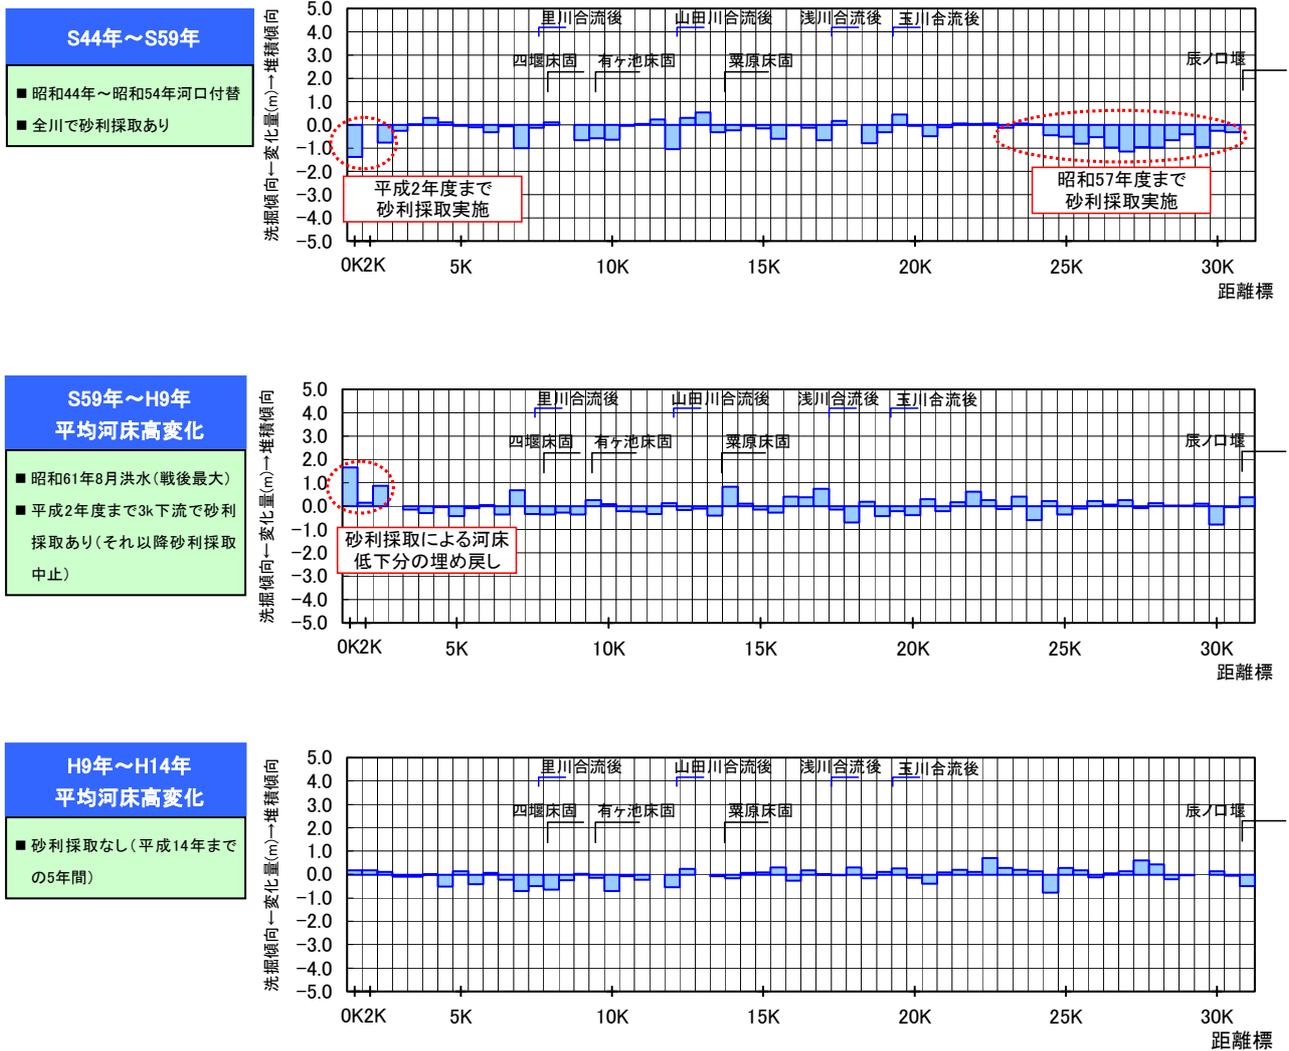
既往32年間（昭和44年～平成14年）の河床変動傾向を見ると、昭和44年～昭和59年の期間では河口改修による掘削や砂利採取により全体的に河床が低下しているが、昭和58年度以降上流部の砂利採取が禁止され、また3k下流の砂利採取も平成3年度以降中止されたことから、近年では人為的影響のある区間を除き全川にわたり河床は安定している。

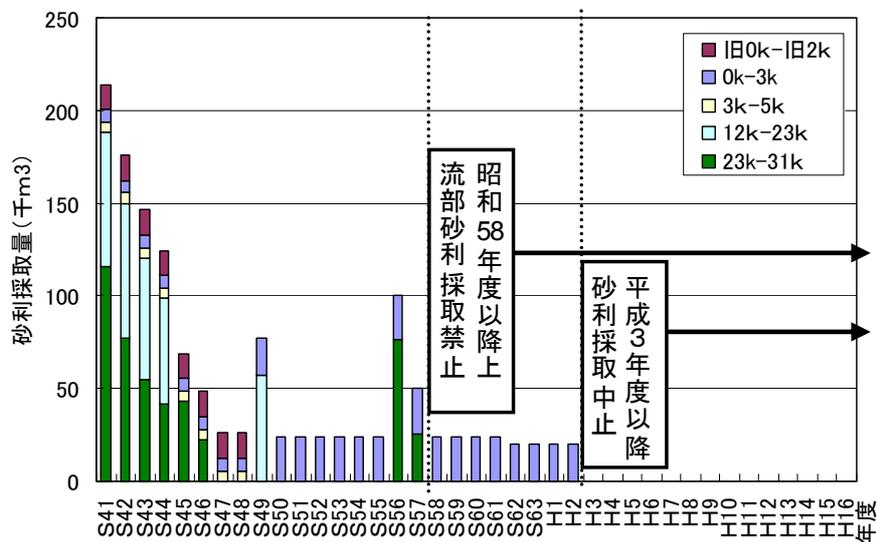
図 8-4 砂利採取量の経年変化図

久慈川では、住宅建築ブームや鹿島開発^(注)の進展などに伴い、23k～31kにおいて昭和57年度まで、河口部の0k～3kにおいても平成2年度まで砂利採取が行われていた。

平成3年度以降、久慈川では砂利採取が中止となったが、この理由は河床の低下、河川管理施設等への影響、自然環境への影響や塩分遡上に伴う取水障害が起こる恐れがあるためである。旧富岡橋は、昭和41年6月と昭和44年9月の2回、洪水により橋脚が破損し、沈下するという事故が起きたが、この原因の一つとして、砂利採取による河床低下が挙げられている。

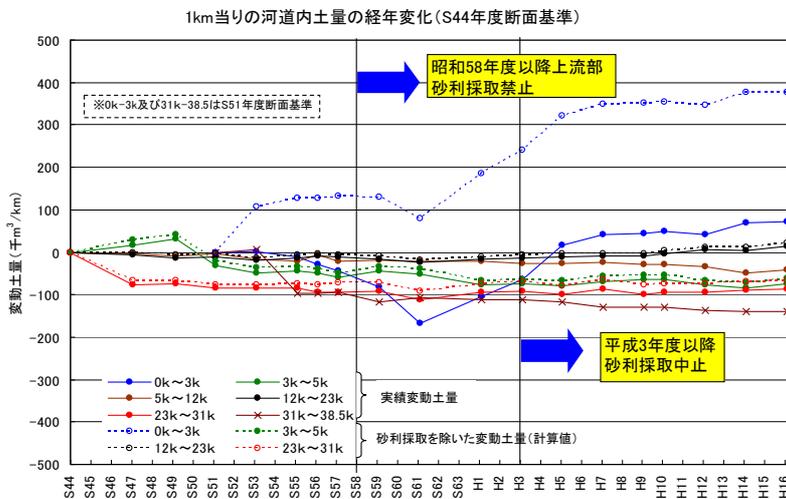
図 8-5 河床変動土量の経年変化図

砂利採取の中止後、低下傾向を示していた久慈川の河床は、昭和30年代から昭和40年代初頭にかけて整備された栗原、四堰、有ヶ池の床固の効果の発現もみられ、近年は安定している。

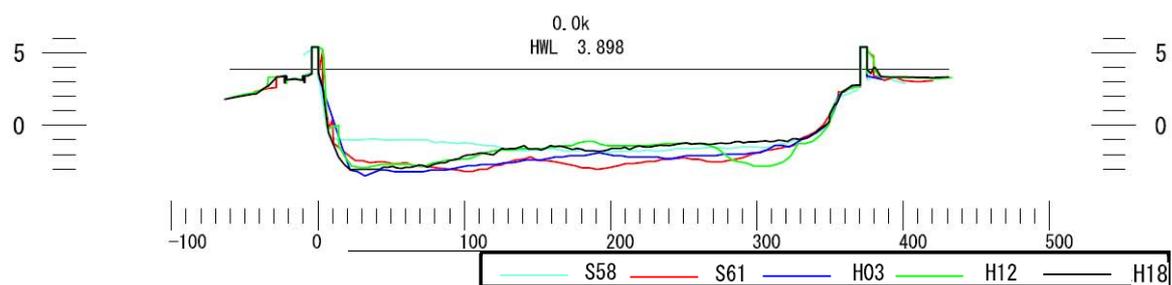
図 8-6 河口部の経年変化横断面図 (0km 河口付替後)

昭和 44 年から河口付替工事を実施し、昭和 54 年に一連の工事を完了し、現在の河口形状となった。河口付替え後、昭和 61 年の戦後最大規模の洪水では導流堤の効果もあって河床が低下したが、その後、河床高も回復した。平成 3 年度以降、砂利採取が全川で行われなくなって 10 年以上が経過し、河口部は若干の堆積傾向にあるものの、おおむね安定している。

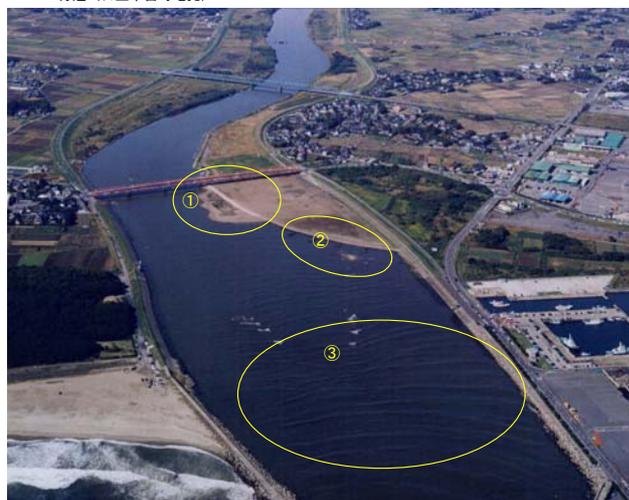
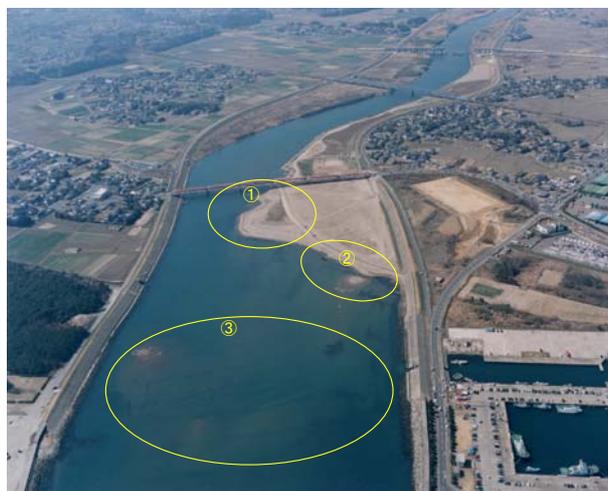
写真 8-5 河口部の堆積状況

平成 12 年 10 月撮影
0.0km 付近 (日立市留町地先)

平成 14 年 3 月撮影
0.0km 付近 (日立市留町地先)

- ① : 久慈大橋下流の砂州の発達
- ② : 左岸低水路内における砂州の発達
- ③ : 水深が浅くなってきている様子
