## 1. 流域の概要

## 2. 河床変動の状況

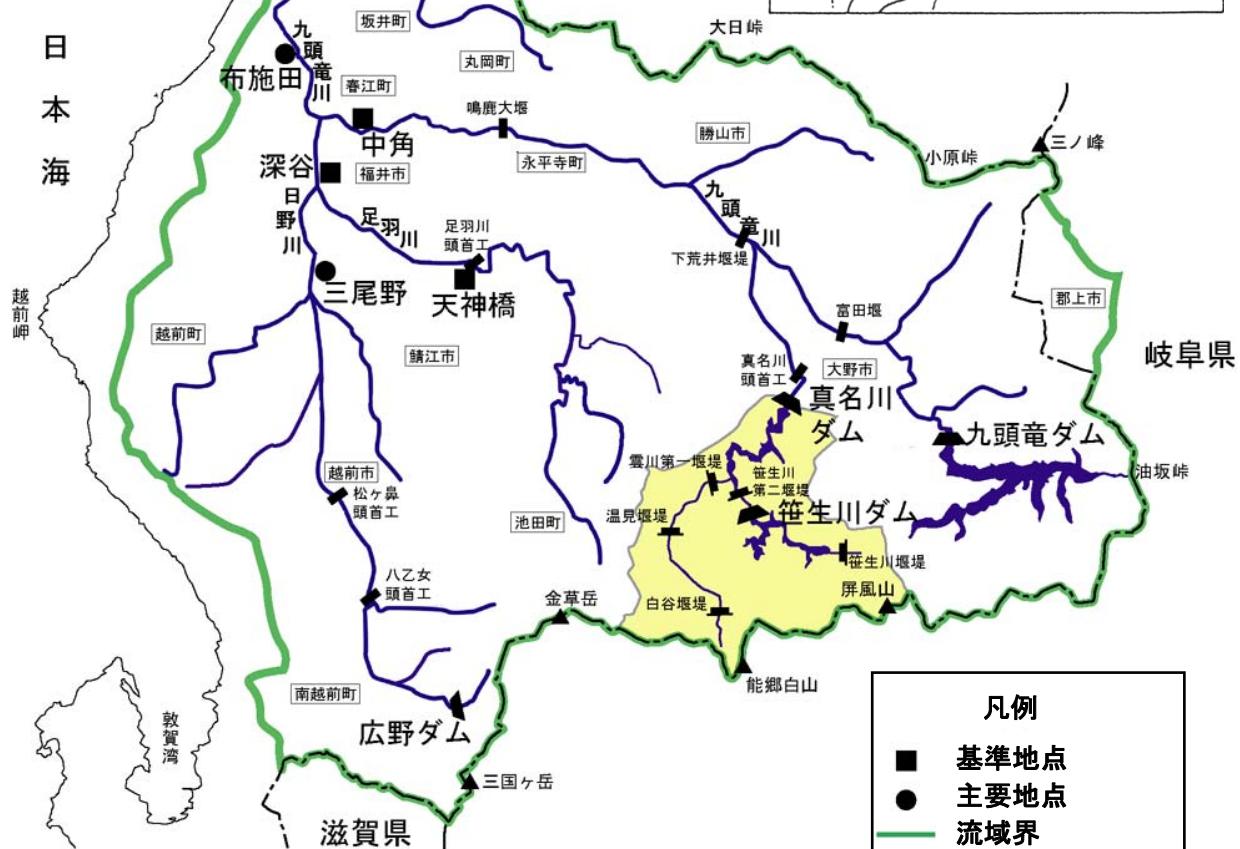
(参考図) 九頭竜川水系図

九頭竜川は、その源を福井県と岐阜県の県境の油坂峠(標高 717m)に発し、石徹白川、打波川等の支川を合わせ、大野盆地に入り真名川等の支川を合わせ、福井平野（越前平野）に出て福井市街地を貫流し日野川と合流、その後は流れを北に変え日本海に注ぐ、幹川流路延長 116km、流域面積 2,930km<sup>2</sup>の一級河川である。

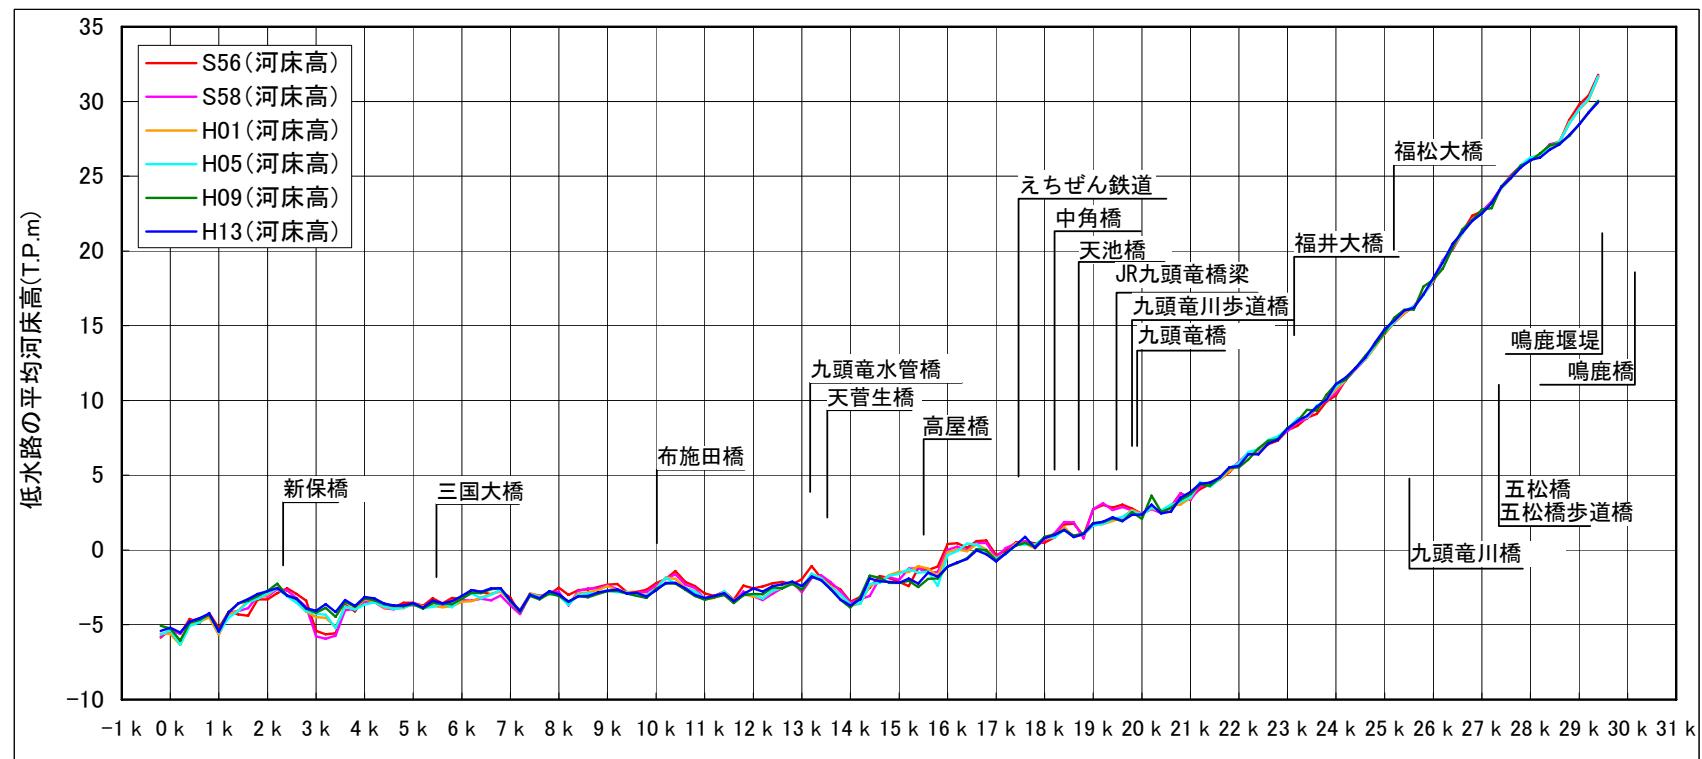
図 2-1 低水路の平均河床縦断図（九頭竜川）

九頭竜川では、6k付近および12k付近を中心に昭和56年から昭和58年にかけて河床が低下しているが、これは低水路拡幅工事による影響である。また、15kから16k付近で平成5年から平成9年にかけて、19k付近で昭和58年から平成元年にかけてそれぞれ河床が低下しているが、これらについても低水路拡幅工事による影響である。29kより上流では、平成5年から平成9年にかけて、鳴鹿大堰の改築に伴う河道改修により河床が低下している。その他の区間では顕著な河床変動は見られず、河床の上昇または低下の大きな傾向はなく、概ね安定している。

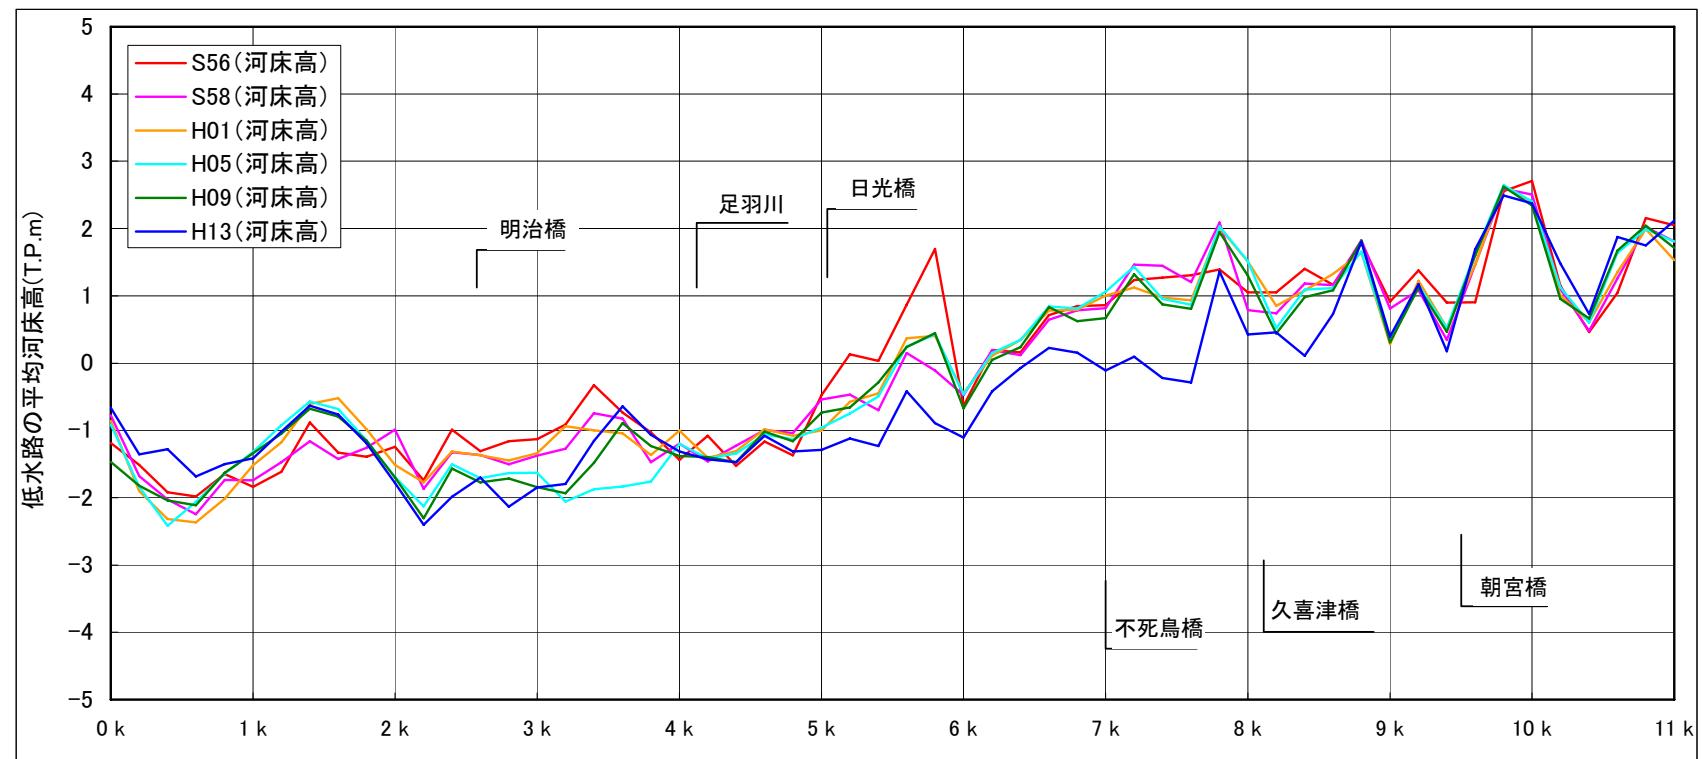
図2-3 低水路の平均河床縦断図（日野川）

日野川では、低水路拡幅や災害復旧事業による河道改修により、河床が低下している区間はあるが、これ以外は概ね安定している。

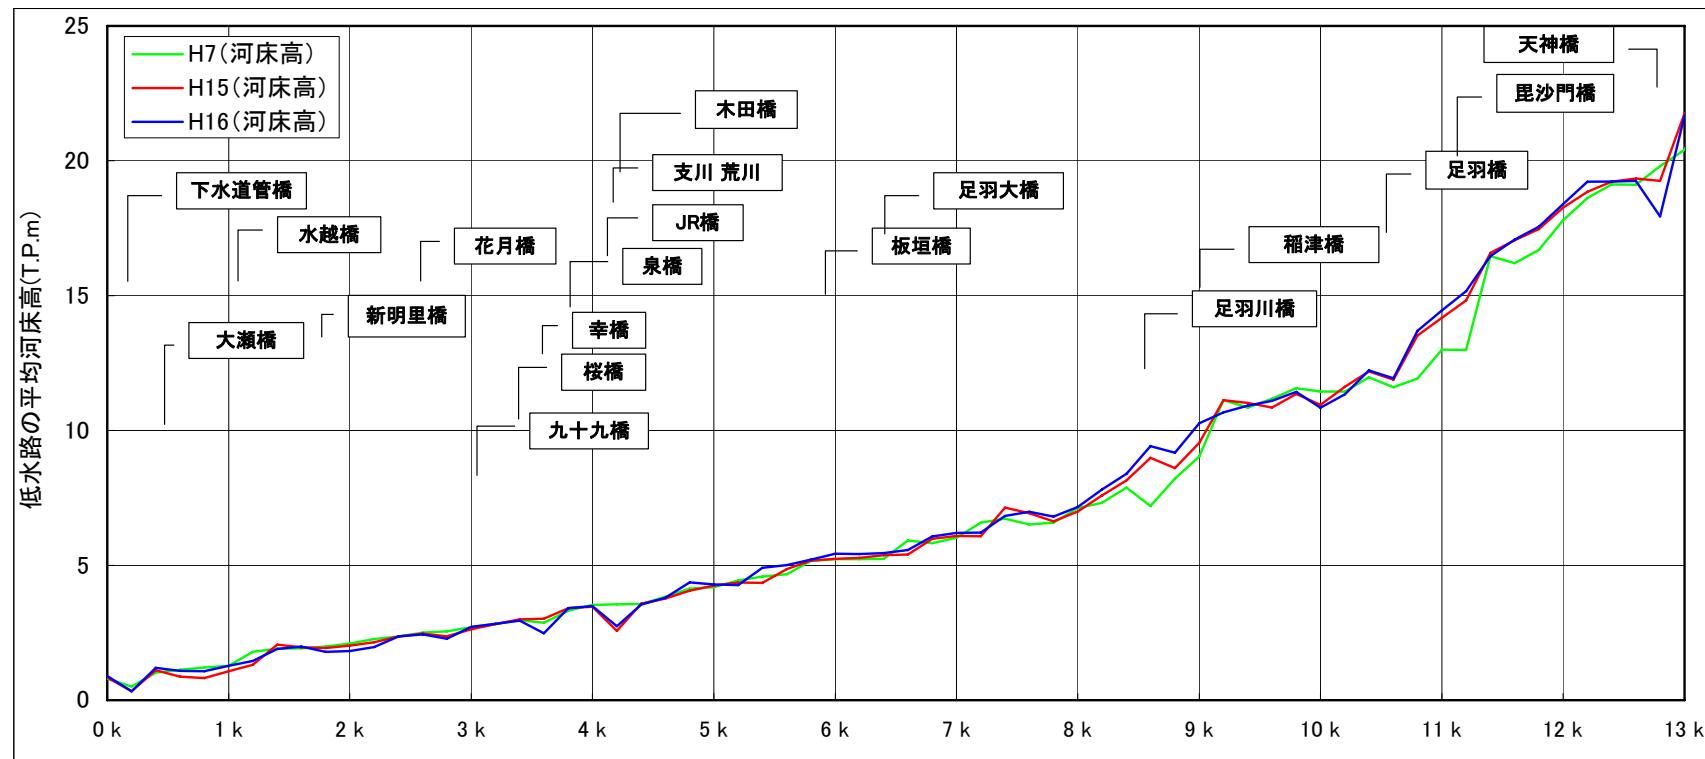
図2-5 低水路の平均河床縦断図（足羽川）

足羽川では、4k付近において河床が低下しているが、平成12年から行われているJR橋の架替によるものであり、日野川合流点から8k付近までは概ね安定している。なお、8kから9k付近、11k付近、13k付近において河床の上昇が見られるが、経年的なデータが少ないとから、今後も引き続き河床変動データの収集等モニタリングに努めることとする。

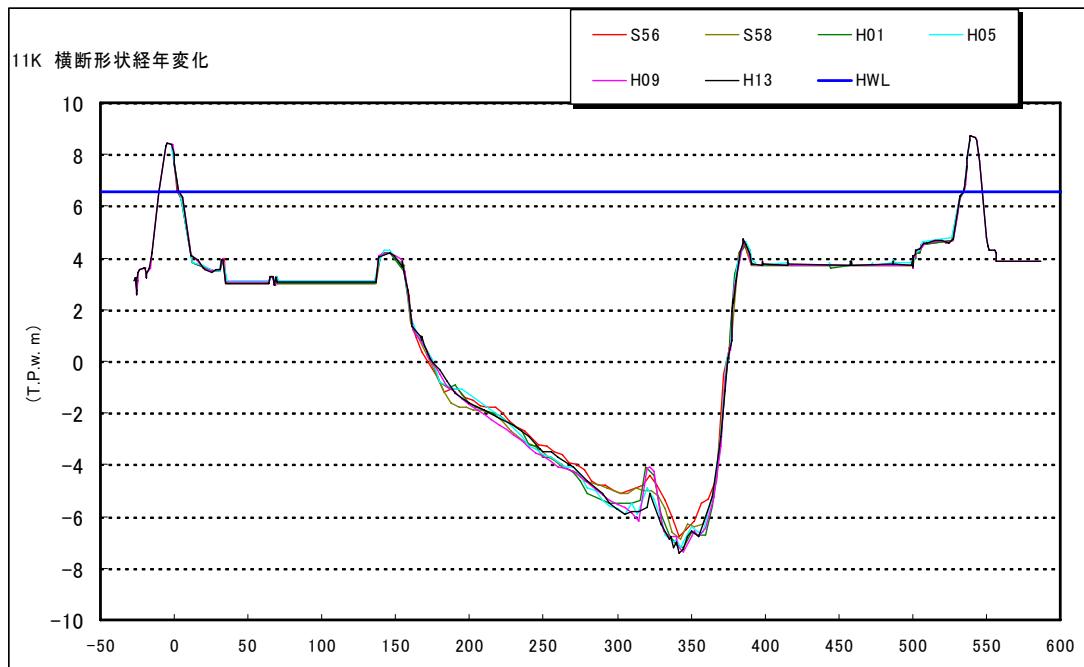
図2-10 九頭竜川（布施田橋上流 11.0k）横断図

九頭竜川の感潮区間（河口～18.6k）では横断形状の顕著な変化は見られない。その上流では横断形状の変化が見られるが、河床高が平均的に上昇、低下といった傾向は見られない。

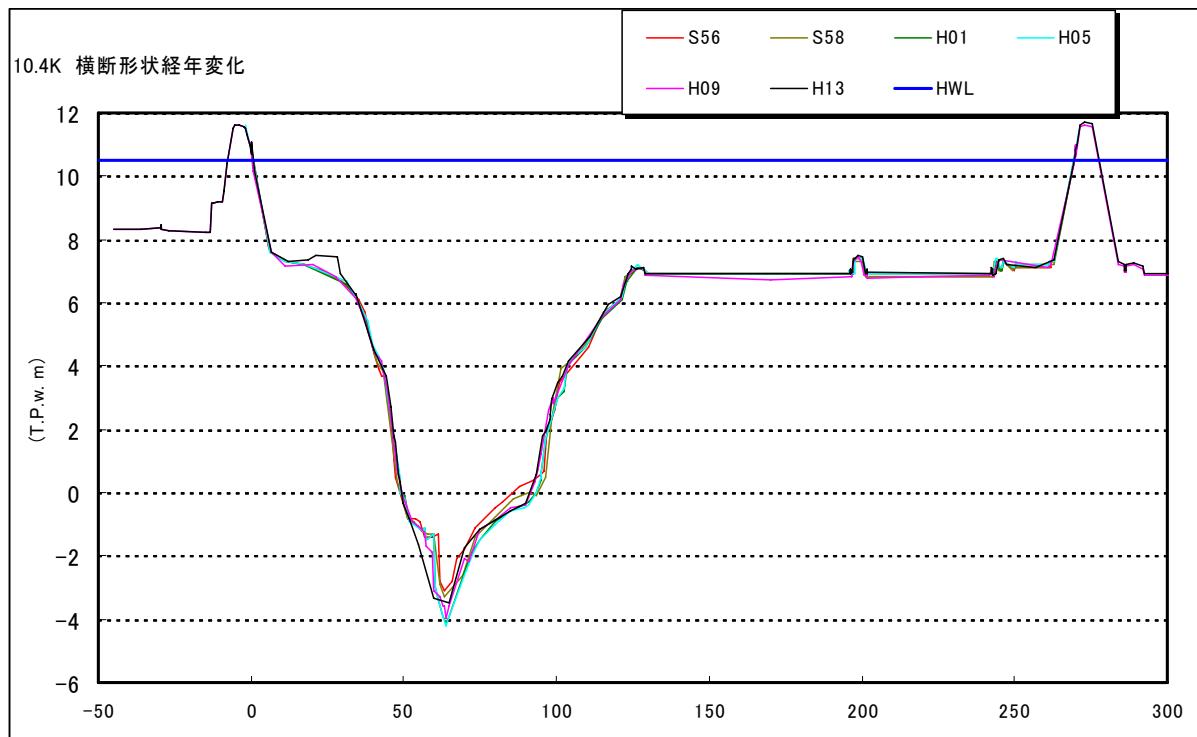
図 2－12 日野川（朝宮橋上流 10.4k）横断図

日野川においては、ほぼ全川で引堤や改修が実施されているため、横断形状が大きく変化している。これまでほとんど改修されていない10.4kでは横断形状の顕著な変化は見られない。

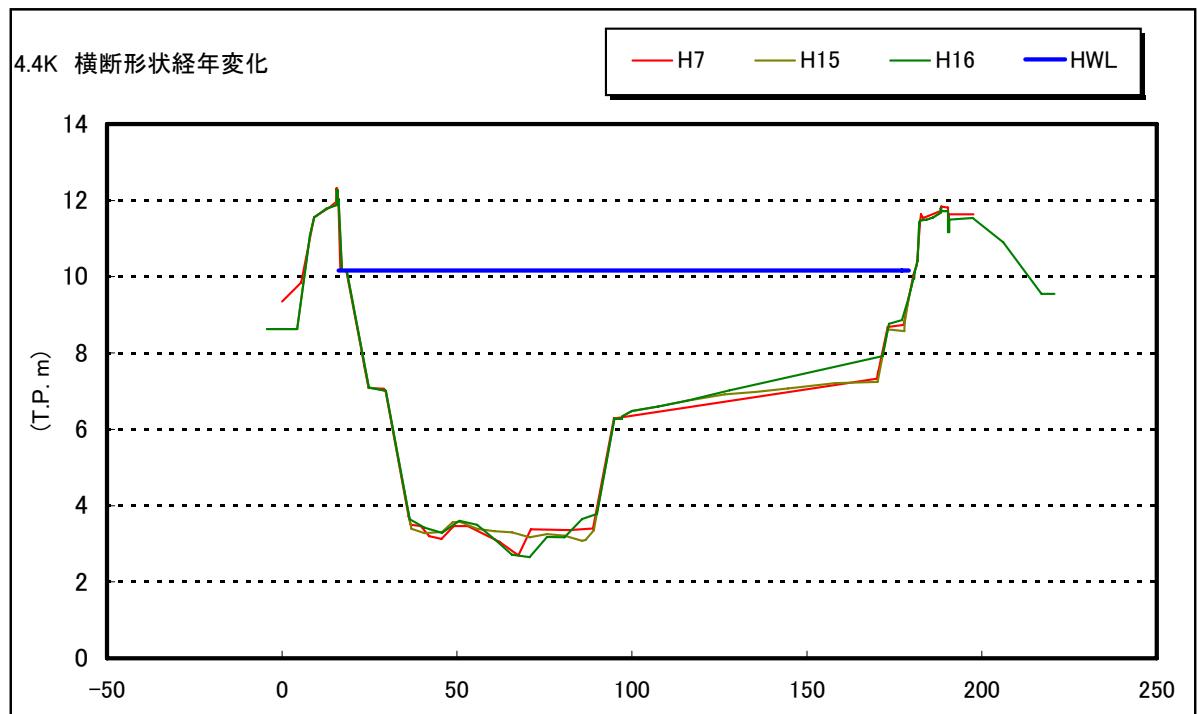
図 2－13 足羽川（足羽川橋梁上流 4.4k）横断図

足羽川においては、8k付近より下流ではJR橋の架替を行っている4k付近を除き、河床高が平均的に上昇、低下といった傾向は見られない。

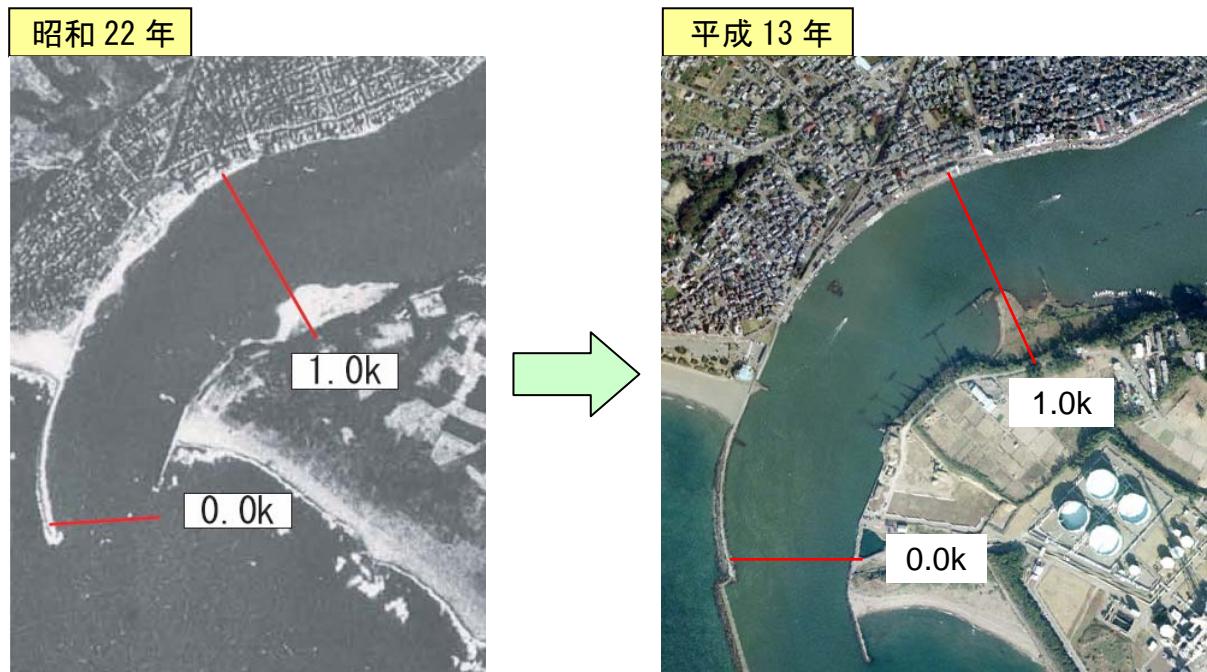
図3-1 河口部の変化

河口部では、砂州の堆積や河道閉塞は生じていないが、航路維持を目的として浚渫がほぼ毎年実施されている。平成9年から平成13年にかけて河床高は局部的に低下しているが、これは浚渫による影響であると考えられる。

以上より、昭和56年から平成13年までの期間を通して見た場合、侵食または堆積の顕著な傾向は見られず安定している。

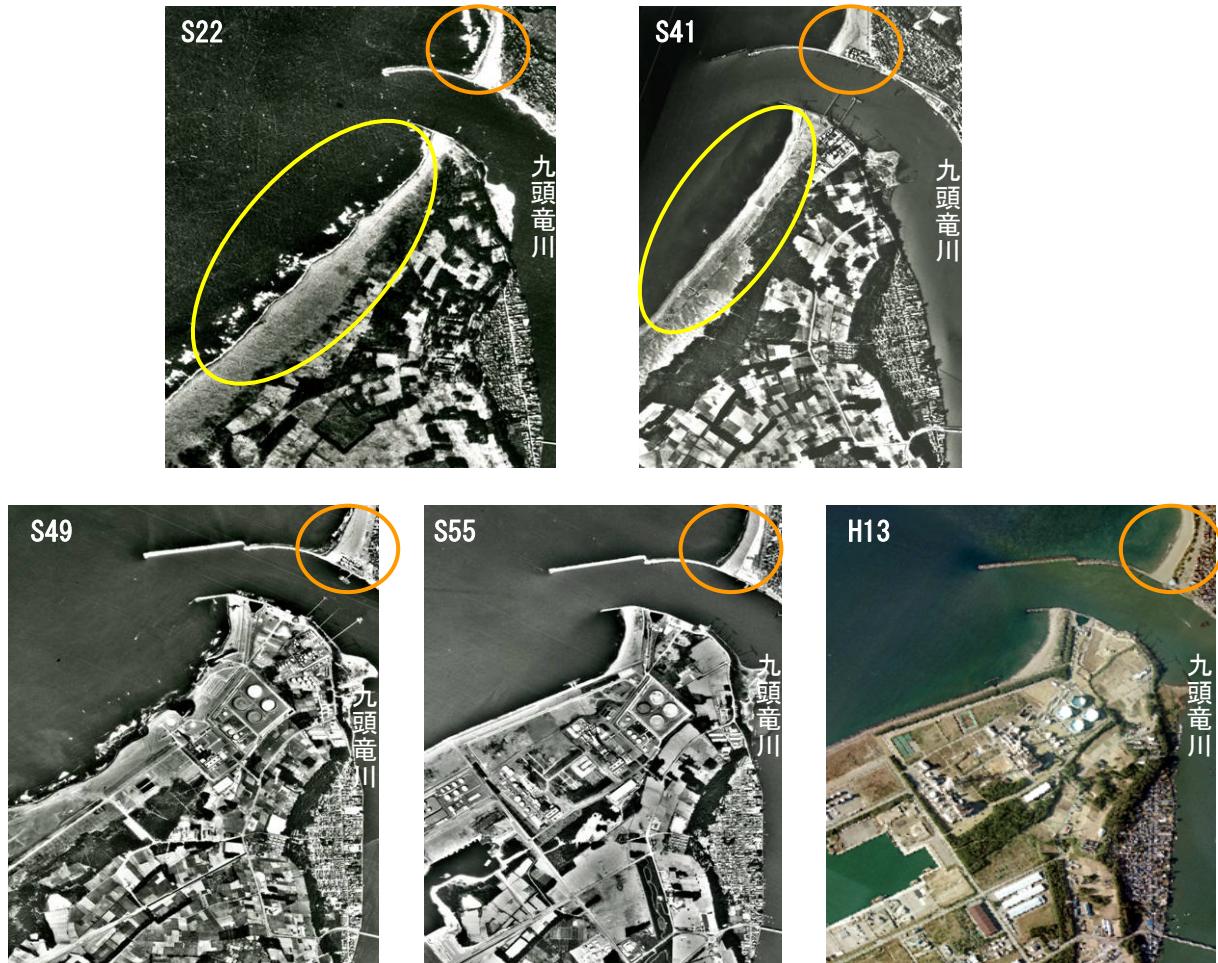
九頭竜川河口部周辺の海岸線の経年変化

九頭竜川河口付近の海岸について、昭和 22 年から平成 13 年までの航空写真で、その変化を比較した。左右岸に施工されている導流堤はオランダ技師エッセルの設計で、明治 13 年に施工されたものである。

昭和 22 年から昭和 41 年の 19 年間における汀線の変化は殆ど見られない。その後、左岸側では埋め立てが進み、海岸の状態も変化している。一方、右岸側については、昭和 22 年から平成 13 年までの 54 年間にについて、汀線の大きな変化は見られない。
