# 鳴瀬川水系河川整備基本方針

土砂管理等に関する資料

令和8年3月

国土交通省 水管理・国土保全局

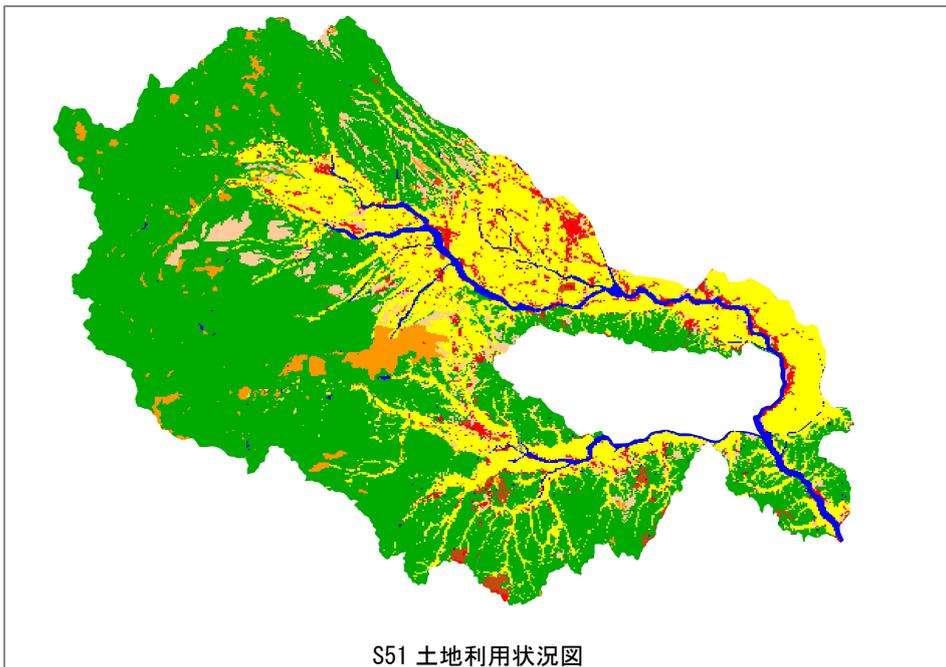
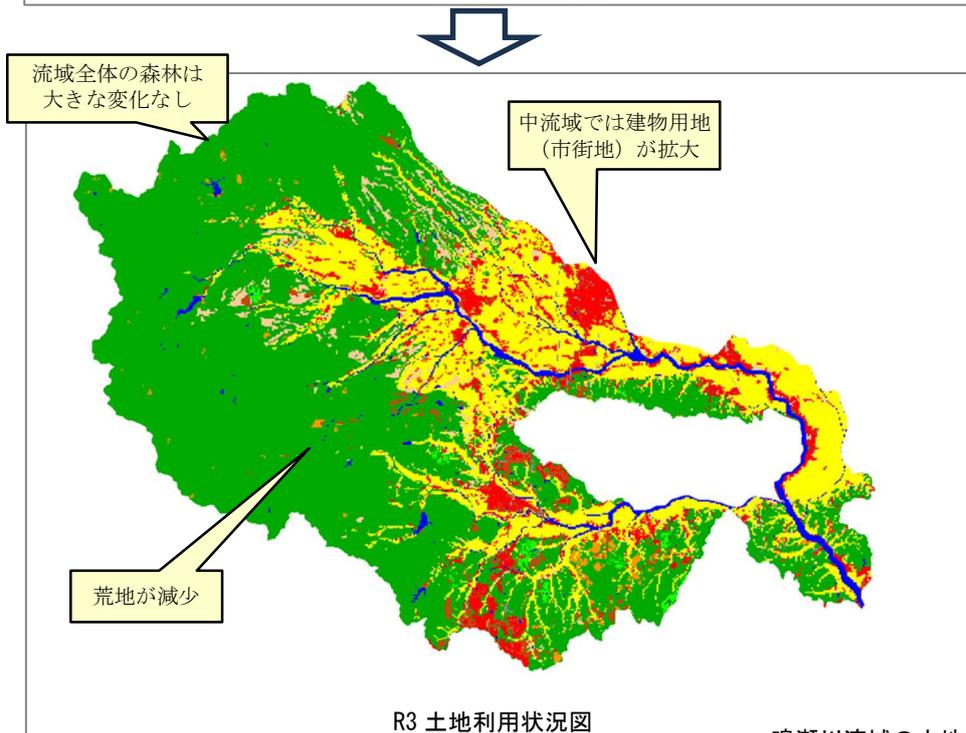
鳴瀬川流域の土地利用面積率の変化

流域の土地利用状況は、昭和 50 年代と令和初頭で大きな変化はないが、建物用地の増加、荒地の森林化などが確認できる。

土地利用種別	S51	R3
田	25%	22%
その他農用地	5%	3%
森林	60%	61%
荒地	3%	1%
建物用地	3%	7%
道路	0%	0%
その他の用地	1%	2%
河川地及び湖沼	3%	3%
海浜	0%	0%
海水域	0%	0%
ゴルフ場	0%	0%
	100%	100%

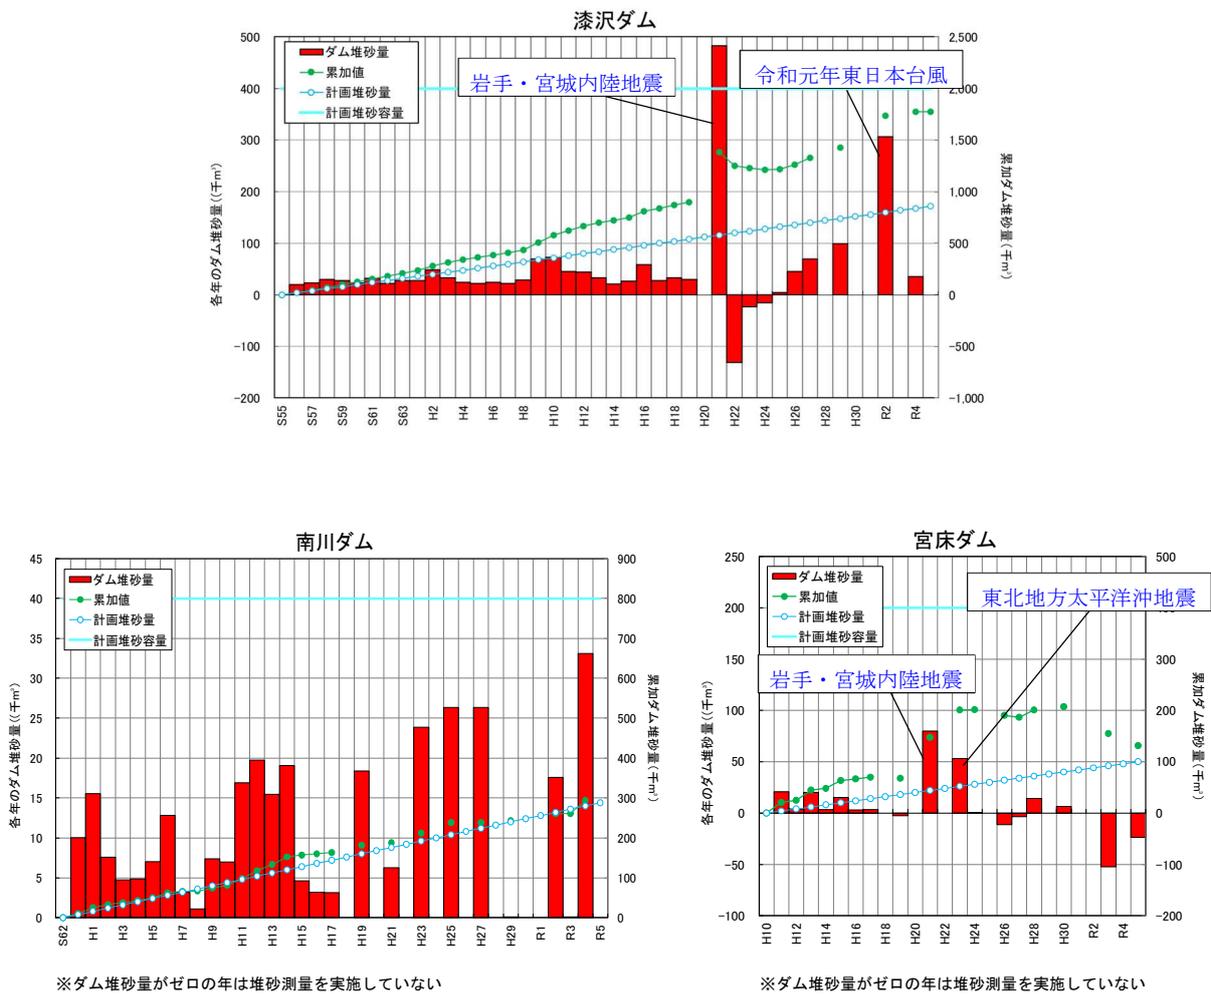
図 3.2 ダム堆砂量の経年変化

各ダムの堆砂状況を整理すると下図のとおりである。

吉田川流域の南川ダムは概ね計画通りの堆砂が進行している。吉田川流域の宮床ダムは、平成20年（2008年）岩手・宮城内陸地震及び平成23年（2011年）東北地方太平洋沖地震の影響により堆砂が進んだと推定されるが、それ以降、堆砂量はほぼ横ばいで推移している。

鳴瀬川流域の漆沢ダムについては計画以上の速度で堆砂が進行しているが、漆沢ダムの洪水調節専用化によって新たに排砂設備が設置され、堆砂した土砂が下流河道へ供給されることが期待される。

※：計画堆砂量は、計画堆砂量が計画期間で均等に堆砂した場合の線を便宜的に示したもの

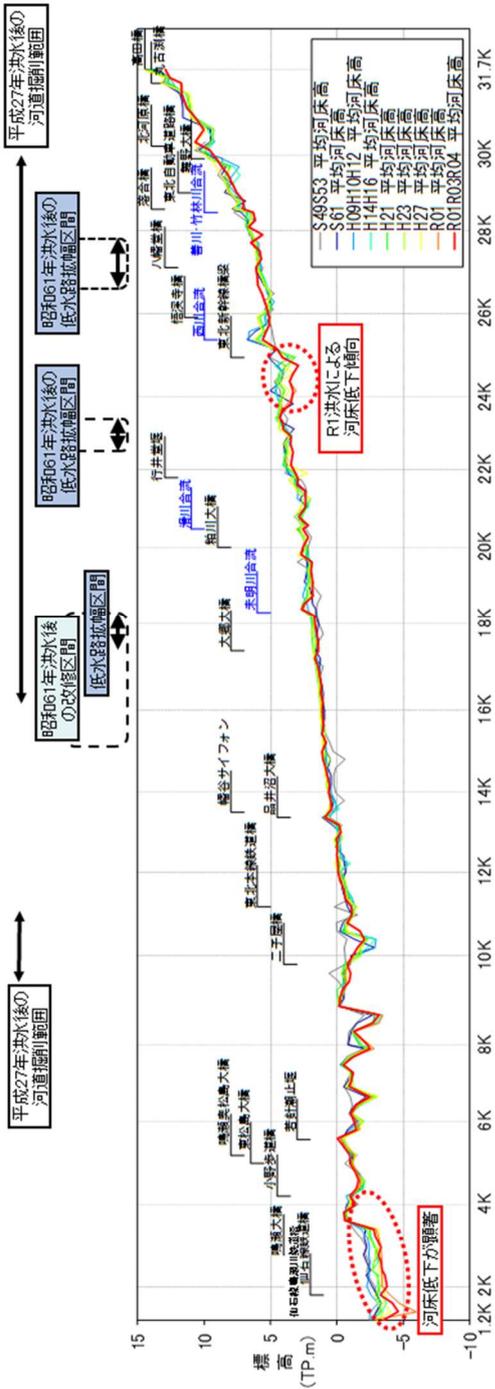
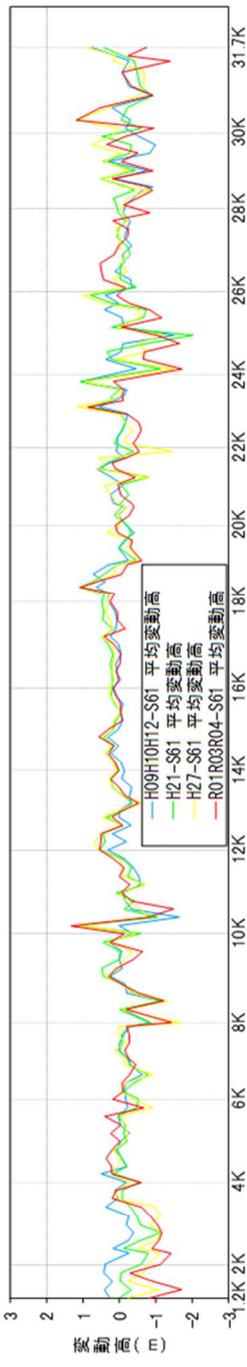
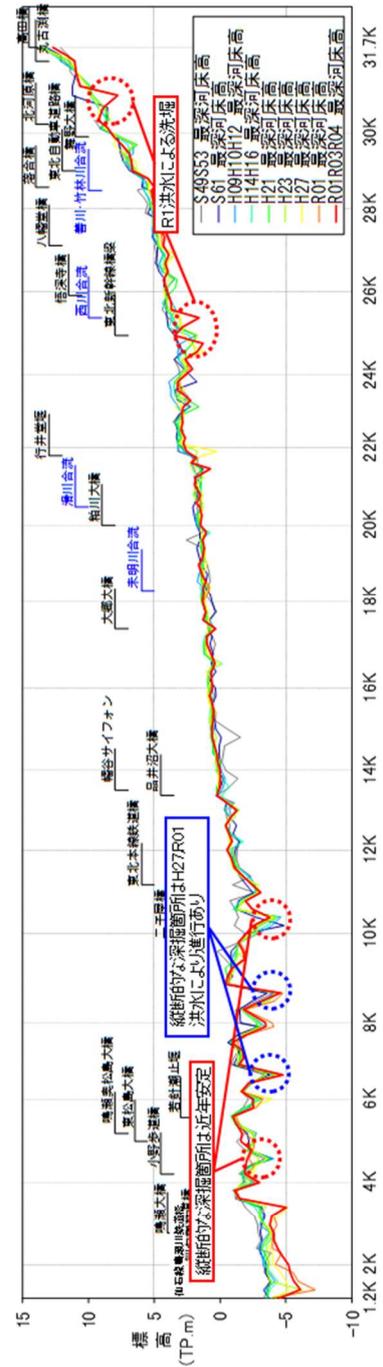
図 4.1(2) 平均河床高縦断面図【吉田川】

【吉田川】  
平均河床高

平均河床  
変動高

最深河床高

吉田川における平均河床高縦断経年変化を図 4.1(2)に示す。

吉田川は近年の大規模洪水（平成 27 年（2015 年）洪水、令和元年（2019 年）洪水）とその後の河道掘削等の影響により平均河床の低下傾向が一部に見られる。

4k より下流では、出水等による河床低下が確認されているものの、4k～10k 付近の縦断的な深掘れは、出水で進行した箇所と安定している箇所とが見られるため、河道掘削箇所の再堆積等にも留意しモニタリングを継続していく。

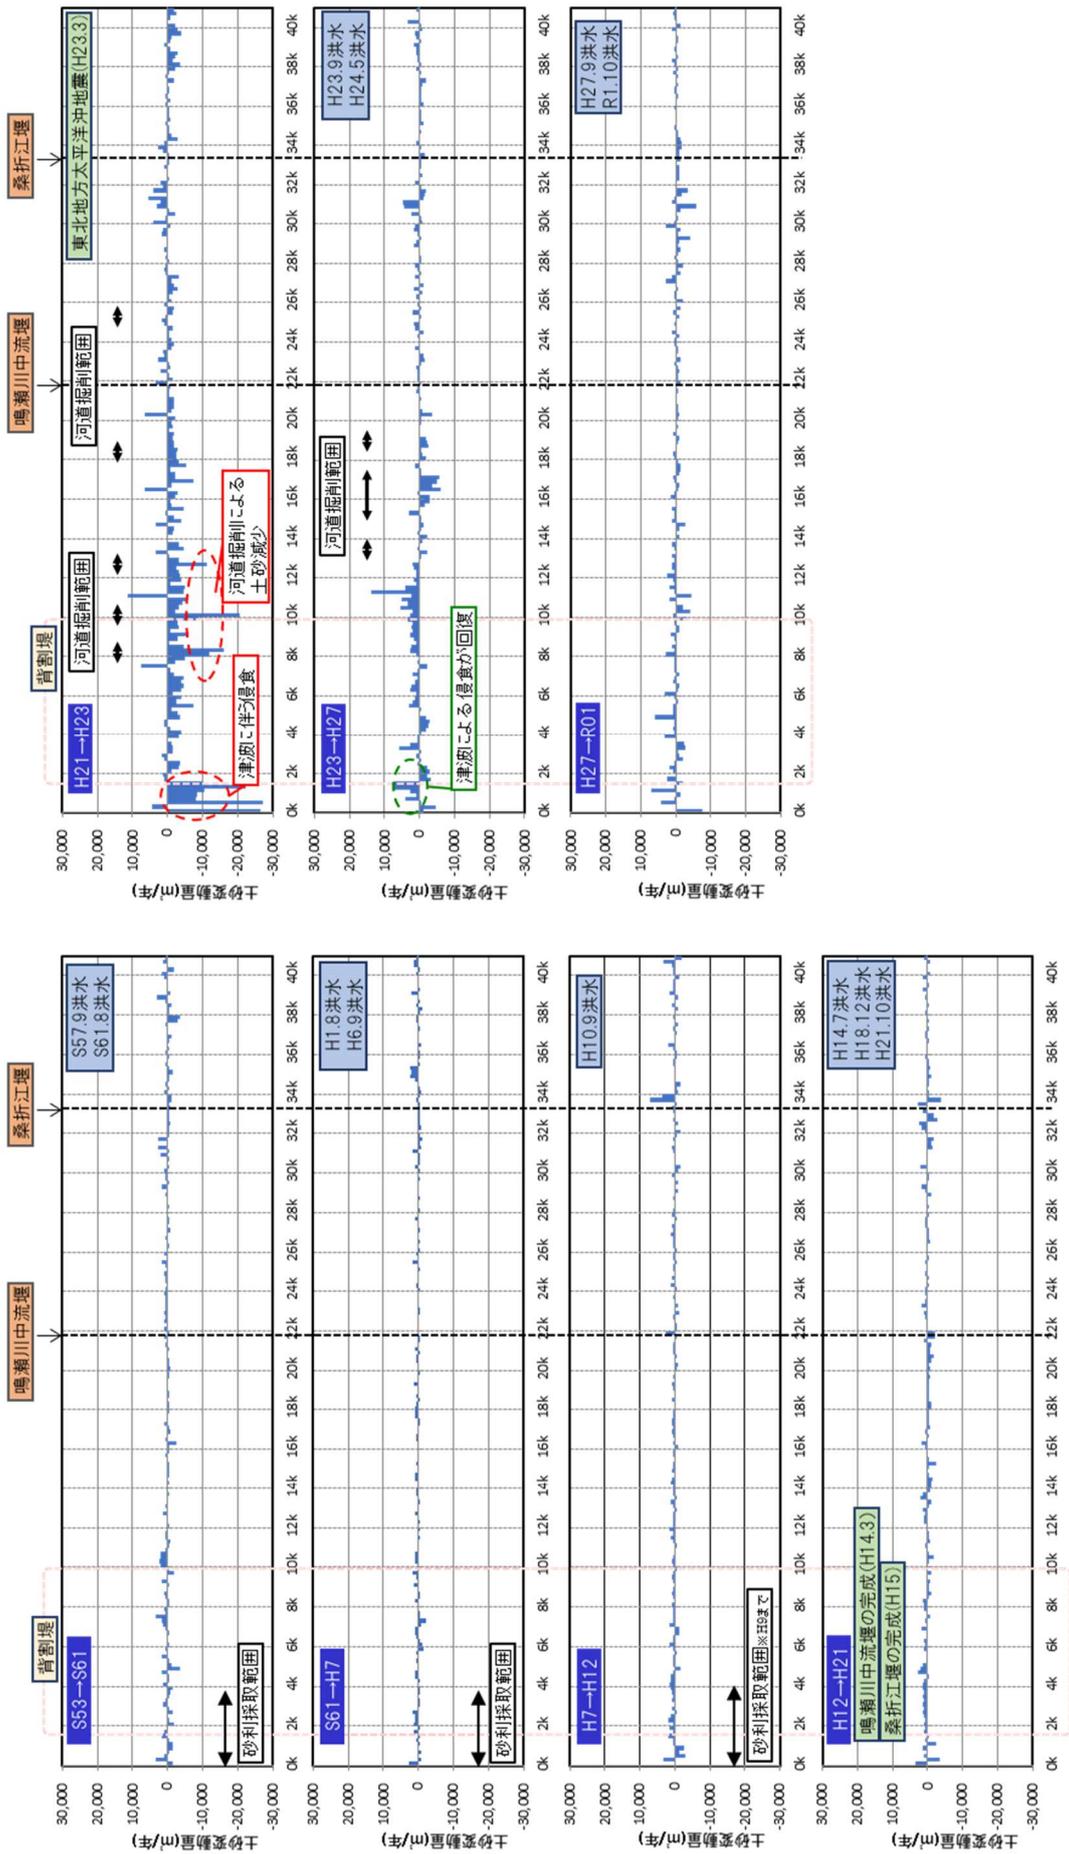
図 4.2(1) 土砂変動量の経年変化【鳴瀬川】

平成 12 年（2000 年）までは、全川に渡って局所的な変動もなく安定している。

平成 21 年（2009 年）までの間に鳴瀬川中流堰（21.9k:平成 14 年（2002 年）完成）、桑折江堰（33.7k:平成 15 年（2003 年）完成）が整備され、堰の下流側で土砂減少の傾向が若干見られるようになる。

平成 23 年（2011 年）東北地方太平洋沖地震、平成 23 年（2011 年）洪水をうけて一時的に土砂変動量は大きくなったが、その後、変動量は小さくなり安定してきている。

<S53 から S61>

全体として大きな変動はなく、河床は安定している。

<H21 から H23>

平成 23 年（2011 年）東北地方太平洋沖地震以前より全川に渡って変動量が大きくなっている。14k から下流は土砂減少傾向が見られる。

<H23 から H27>

14k から下流は河床低下した分を回復するよう堆積傾向となっている。その他の区間については、局所的に土砂減少、堆積の箇所が見受けられる。

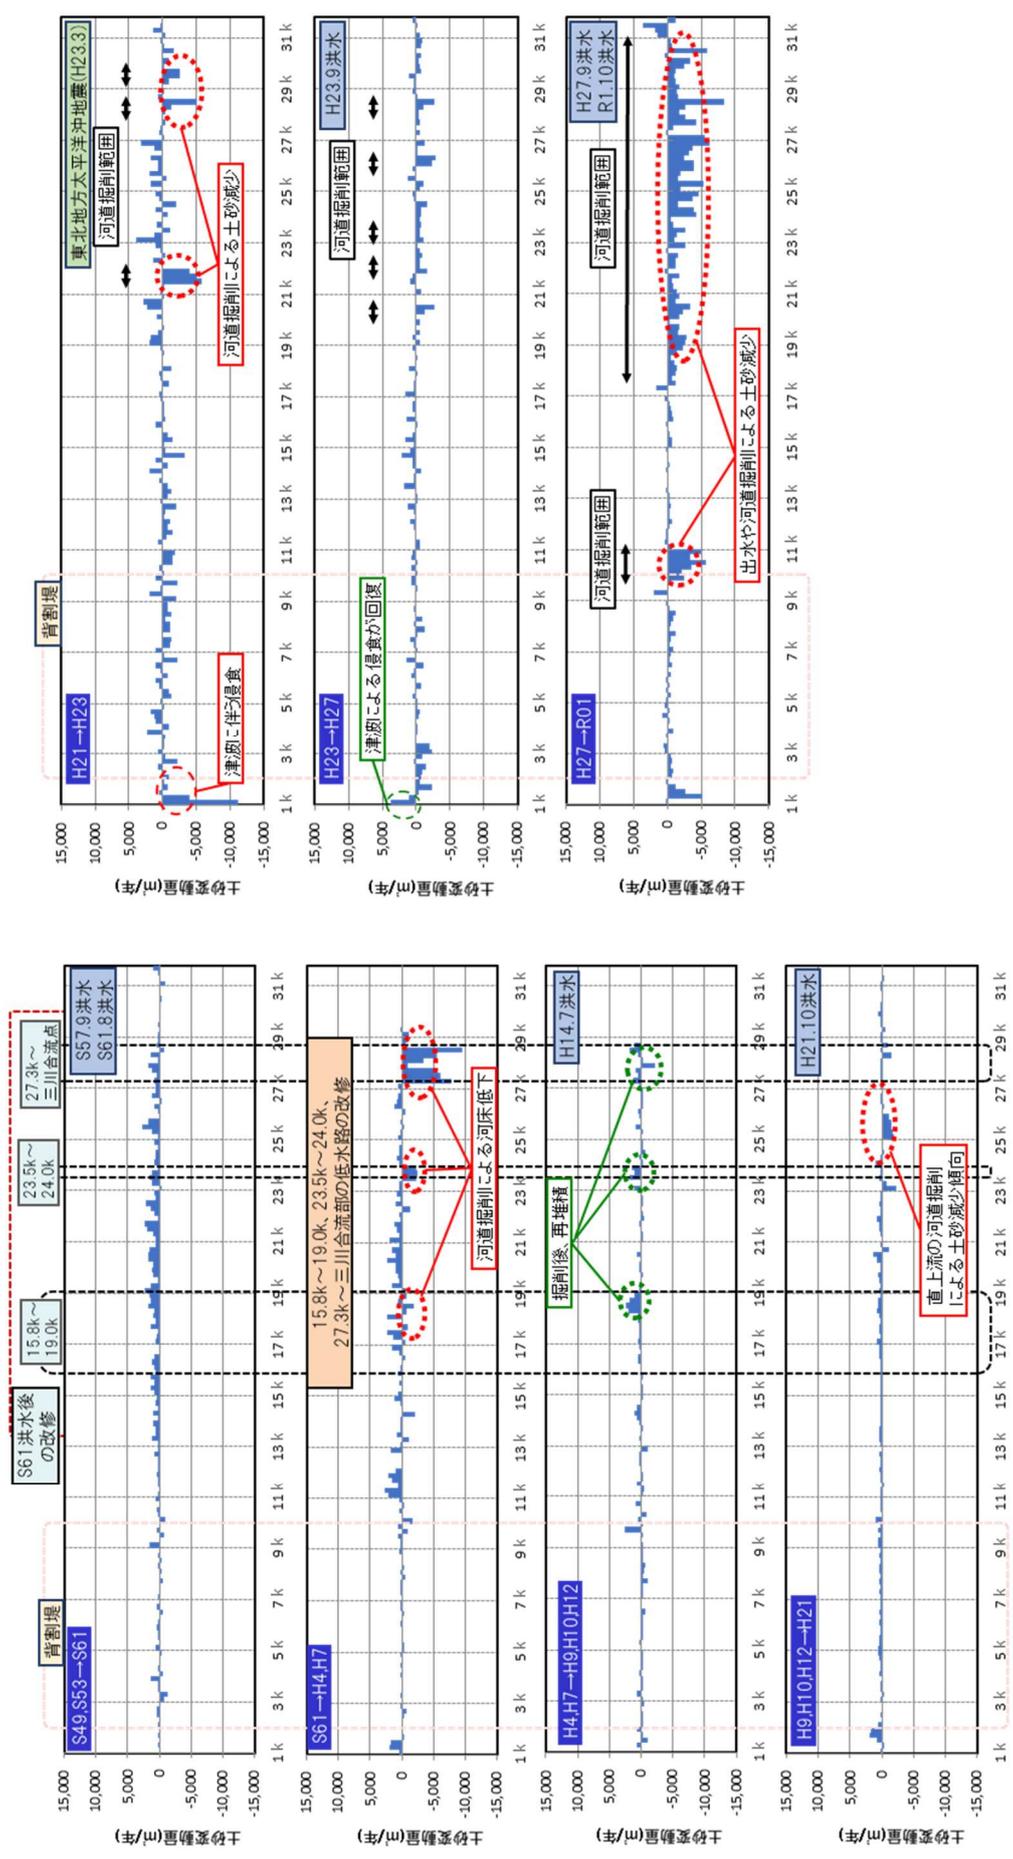
図 4.2(2) 土砂変動高の経年変化【吉田川】

<S49,S53 から S61>

全体として大きな変動はなく、河床は安定している。

<S61 から H4,H7>

昭和 61 年（1986 年）洪水に対する河道改修区間では土砂減少が見られるが、全体として大きな変動はなく、河床は安定している。

<H4,H7 から H9,H10,H12>

河道改修区間の河床低下、昭和 61 年（1986 年）洪水に対する河道改修区間への再堆積が見られるが、全体として大きな変動はなく、河床は安定している。

<H9,H10,H12 から H21>

河道改修による土砂の減少が見られるが、全体として大きな変動はなく、河床は安定している。

<H21 から H23>

平成 23 年（2011 年）東北地方太平洋沖地震以前より全川に渡って変動量が大きくなっているが、局所的な変動もなく、河床は安定している。

<H23 から H27>

1k 付近は河床低下した分を回復するよう堆積傾向となっているが、その他の区間については大きな変動はなく、河床は安定している。

<H27 から R1>

10k 付近及び 19k より上流の区間において令和元年（2019 年）洪水や河道掘削による土砂減少が見られる。

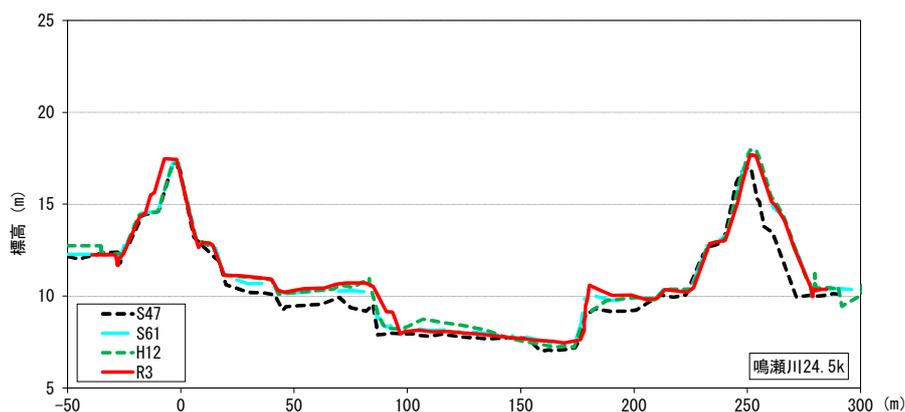
図 4.3(1) 鳴瀬川の横断形状経年変化 (24.5k : 野田橋)

鳴瀬川の横断形状は、大きな変化は見られない。鳴瀬川中流堰の下流では、湾曲区間外側の侵食が進んでいたことから、中流堰の整備と併せてべーン工の整備や侵食部の盛り土、対岸の掘削等を行い側方侵食への対策を実施した。対策後、出水等の影響により一時的な河床の低下が確認されている。

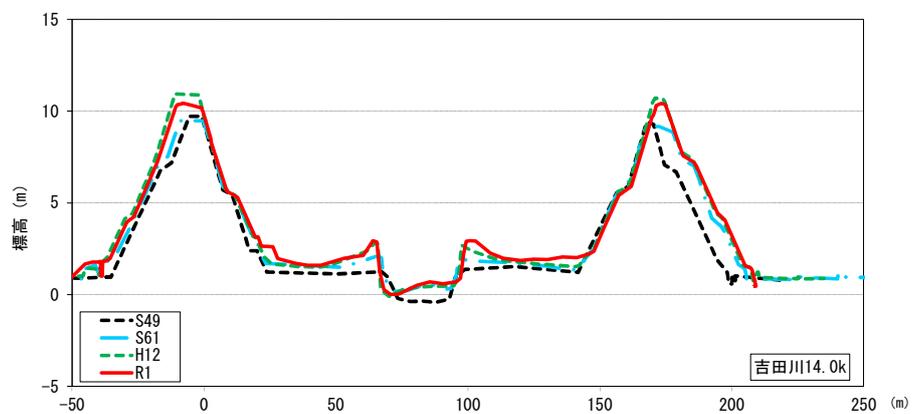
図 4.6(1) 吉田川の横断形状経年変化 (14.0k : 幡谷)

吉田川の横断形状は、一部に大規模出水による洗掘、河道掘削後の河床低下傾向が見られるが、その他区間に大きな変化は見られない。

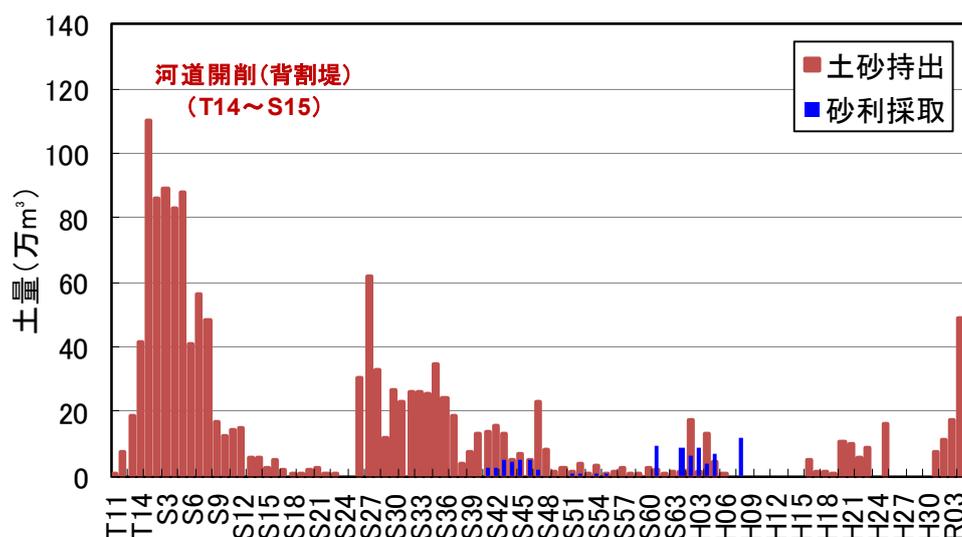
図 4.7 砂利採取、河道掘削による河川からの土砂持ち出し量（鳴瀬川水系国管理区間）

鳴瀬川では、砂利採取が平成 11 年（1999 年）以降全面禁止されており、土砂採取はない。

河道掘削に伴う土砂の持ち出しは断続的に行われており、昭和 26 年（1951 年）から昭和 41 年（1966 年）にかけて総量 382 万 m<sup>3</sup>、令和元年（2019 年）から令和 5 年（2023 年）にかけて総量 118 万 m<sup>3</sup> の掘削が行われている。

大正 14 年（1925 年）から昭和 15 年（1940 年）にかけての土砂持ち出しは、河道開削（背割堤）に伴うものである。

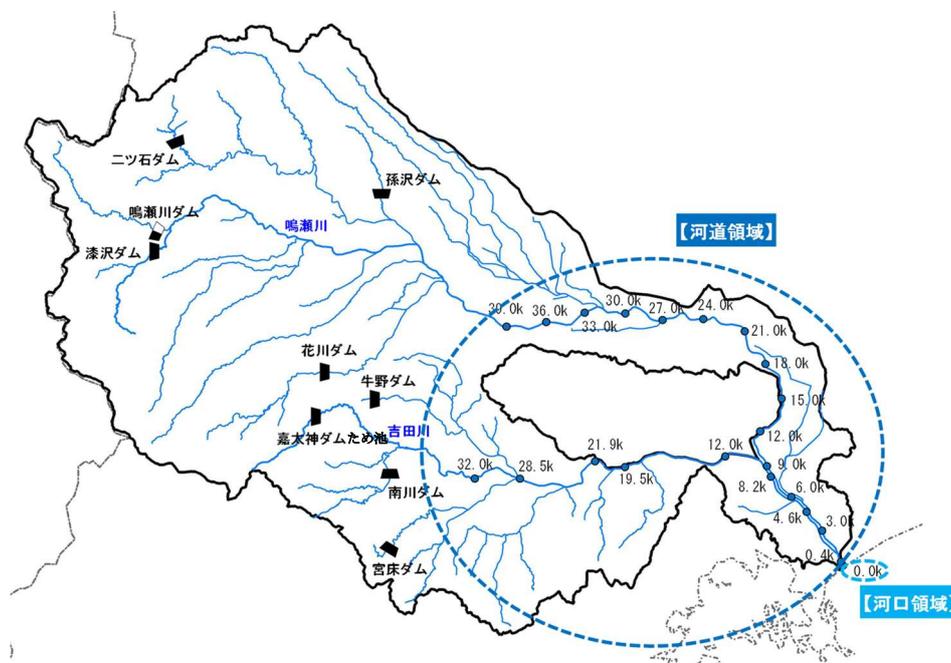
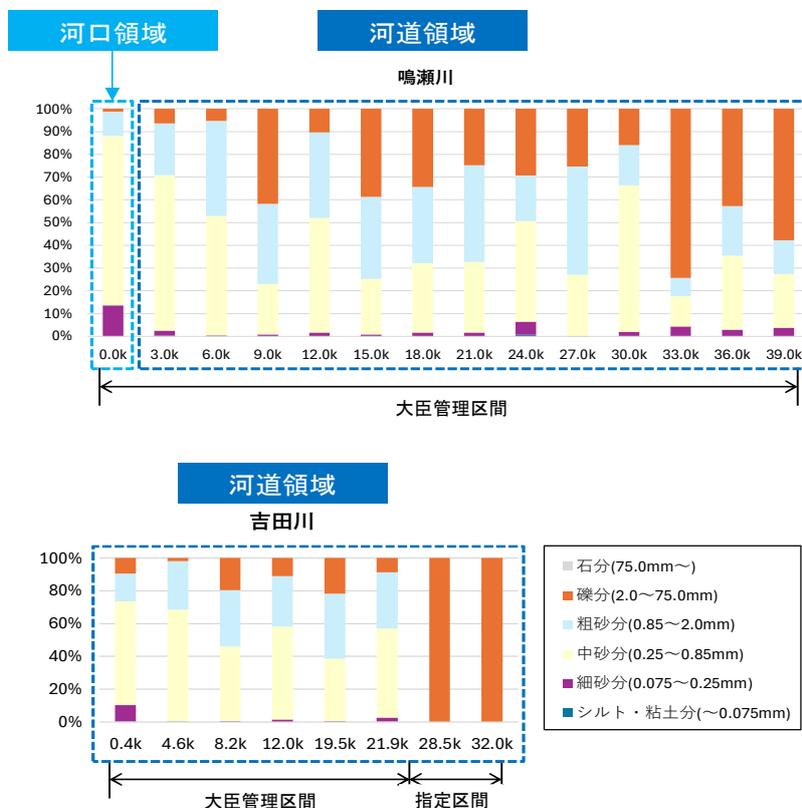
図 4.9 河床材料の粒度分布図

鳴瀬川河道領域の主成分は礫～粗砂であり、吉田川河道領域の主成分は粗砂～中砂である。上流部は両河川とも礫が主成分となっている。

河口領域の構成材料の主成分は中砂（粒径 0.25～0.85mm）であり、河道領域に 35%程度の割合で存在している。

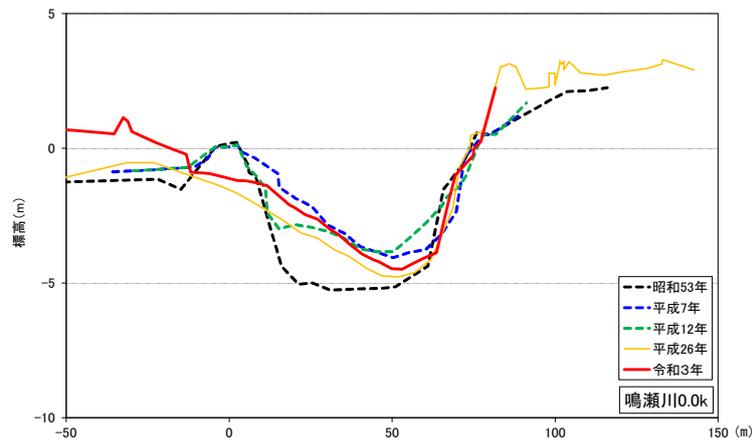
図 5.1(1) 鳴瀬川河口(0.0k) の横断図

鳴瀬川の河口砂州は、出水で一部がフラッシュされても復元していたが、東北地方太平洋沖地震の津波により完全に流失した。その後、河口砂州は以前とは違う場所に形成されるようになり、河口より上流側に土砂堆積が進行、北上運河側にも堆積が進んでいた。そこへ平成 27 年 9 月関東・東北豪雨（2015 年）による大規模出水が発生し、河口砂州及び北上運河側の堆積土砂はフラッシュされた。平成 27 年（2015 年）9 月出水後は、河口砂州の復元はなく、北上運河が閉塞するまで土砂堆積が進んだ。北上運河内に漁港があることから、その機能の維持のために平成 30 年（2018 年）に東松島市が河口砂州の復元工事を行ったが、令和元年東日本台風による大規模出水が発生し、再び河口砂州はフラッシュした。令和元年（2019 年）出水後も河口砂州の復元はなく北上運河側に土砂堆積が進む状況となったことから、宮城県・東松島市が復元工事を行い、令和 3 年（2021 年）に河口砂州が完成した。

河口部は、津波・大規模出水により大きな変動を受けたことから、今後も継続的なモニタリングが必要である。

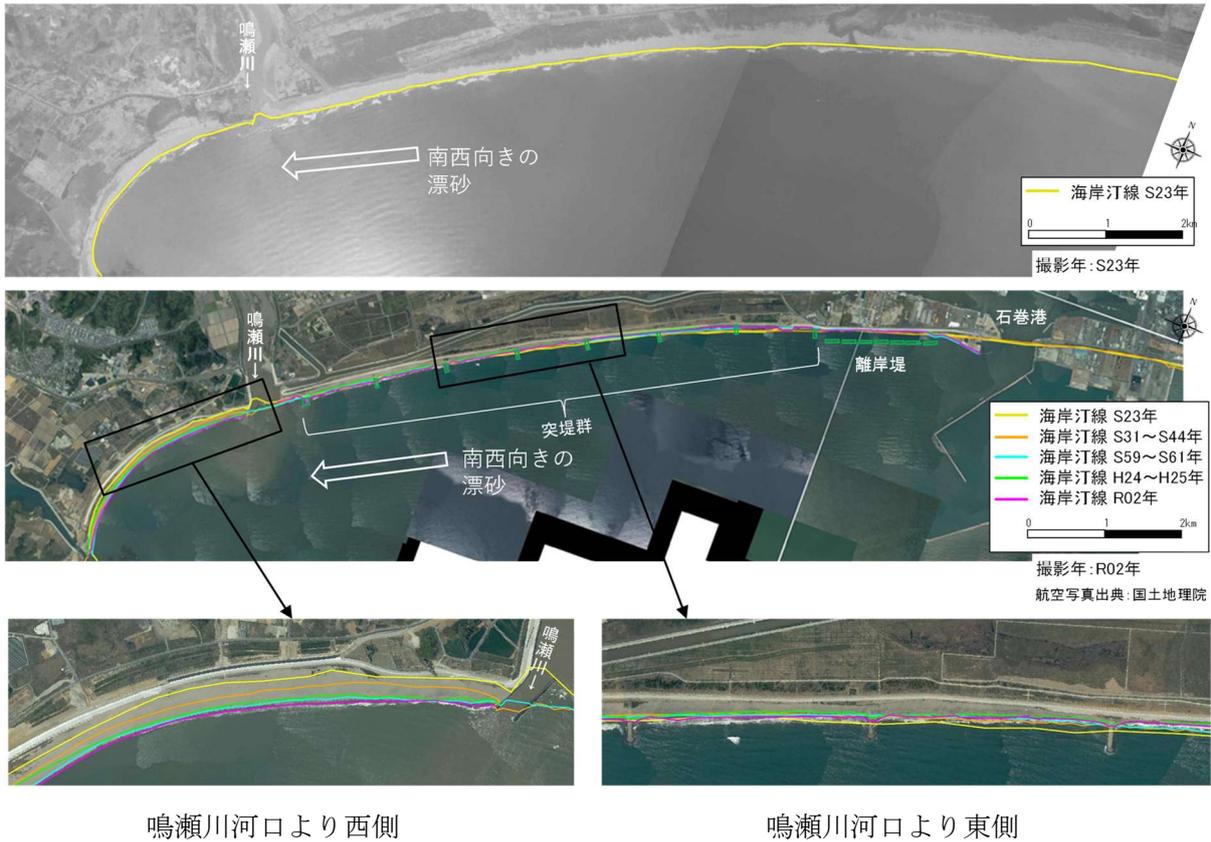
図 5.3 汀線の変化状況

南西向きに沿岸漂砂が卓越しており、鳴瀬川河口～石巻港では砂浜の侵食が進み、鳴瀬川河口から西側は堆積が進む傾向が確認できる。石巻港の防波堤により漂砂が阻害され海岸侵食が進んでいると考えられ、昭和55年（1980年）から宮城県が離岸堤7基、突堤8基の整備を行い、近年は汀線に大きな変化は見られない。

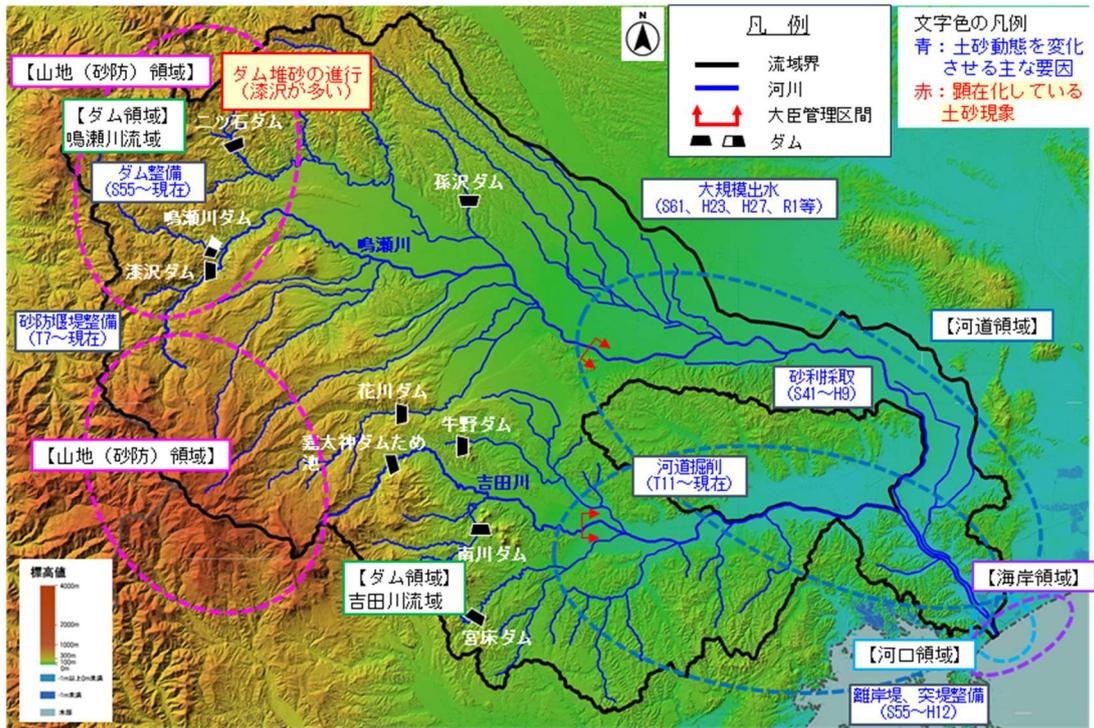
図 6.1 鳴瀬川流域における土砂動態把握のまとめ

鳴瀬川流域における土砂動態把握のまとめは以下のとおりである。

山地（砂防）領域では、大きな崩壊地は見られない。

ダム領域では、吉田川流域のダムにおいては概ね計画通りの堆砂となっている一方で、鳴瀬川流域のダムでは計画以上の速度で堆砂が進行しており、特に漆沢ダムで堆砂が進んでいるが、漆沢ダムの洪水調節専用化によって新たに排砂設備が設置され、堆砂した土砂が下流河道へ供給されることが期待される。

河道領域では、鳴瀬川は平成 23 年（2011 年）東北地方太平洋沖地震の津波に伴う河床変動が見られ、吉田川では度重なる大規模洪水に伴う河道改修による河床変動が見られる。

河口・海岸領域では、平成 23 年（2011 年）東北地方太平洋沖地震の津波に伴う河口砂州の消失と復元工事、その後の大規模出水による消失と復元など、大きな変動を繰り返しているため、今後も継続的なモニタリングが必要である。
