名取川水系河川整備基本方針

土砂管理等に関する資料

令和7年12月

国土交通省 水管理・国土保全局

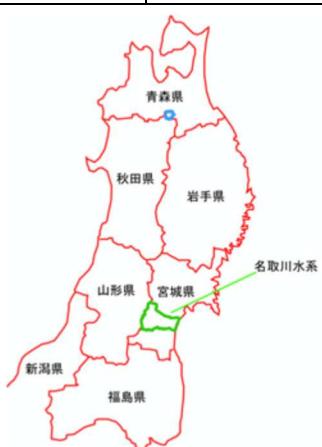
図 1-1-1 名取川流域図

名取川は、宮城県中南部の太平洋側に位置し、その源を宮城・山形県境の神室岳（標高1,356m）に発し、奥羽山脈から発する碁石川、広瀬川等の大小支川を合わせて仙台平野を東流し、名取市閑上で太平洋に注ぐ幹川流路延長55.0km、流域面積939km²の一級河川である。支川広瀬川は、宮城・山形県境の面白山に源を発し、大倉川、斎勝川等の大小支川を合わせて流下し、仙台市袋原で名取川に合流する幹川流路延長45.2kmの一級河川である。

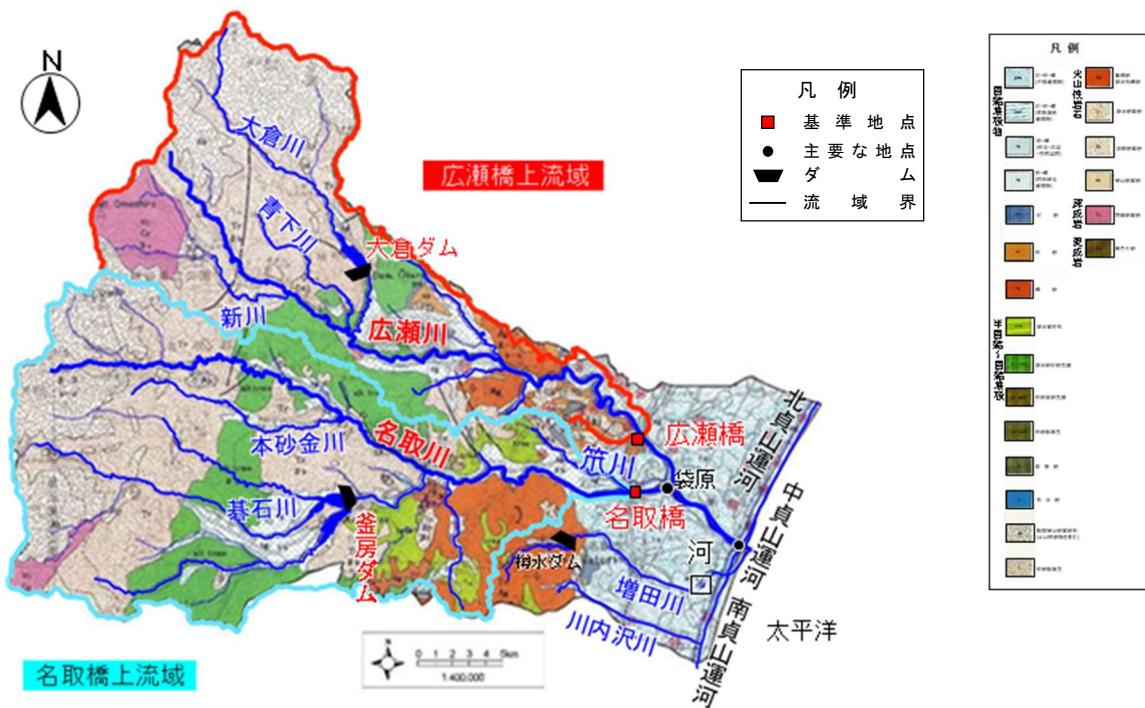
図 1-3-1 名取川流域 地質図

流域の地質は、その水源地となる山形県境一帯に安山岩や火碎岩が分布し、その東側には南北方向に新第三系中新統である流紋岩の貫入を伴う酸性火碎岩が分布している。これより東側の丘陵地や河川沿いには段丘堆積物の分布を伴いながら、植物化石を多産し互層状に分布する白沢層や湯本層で代表される酸性凝灰岩が広く分布している。さらにその南東側では高館層に代表される安山岩・火碎岩や榎木層に代表される一部亜炭層を伴う汽水成～陸成層の砂岩と泥岩などの互層が広く分布し、釜房ダムの東方や仙台市街の西方には三滝層に代表される玄武岩～玄武岩質安山岩の溶岩等がほぼ南北に点在して分布している。平地部は、全体的に沖積堆積物が広く分布しているが、河川沿いの一部には後背湿地堆積物や段丘堆積物が分布し、名取川の河口付近には砂丘堆積物も分布する。

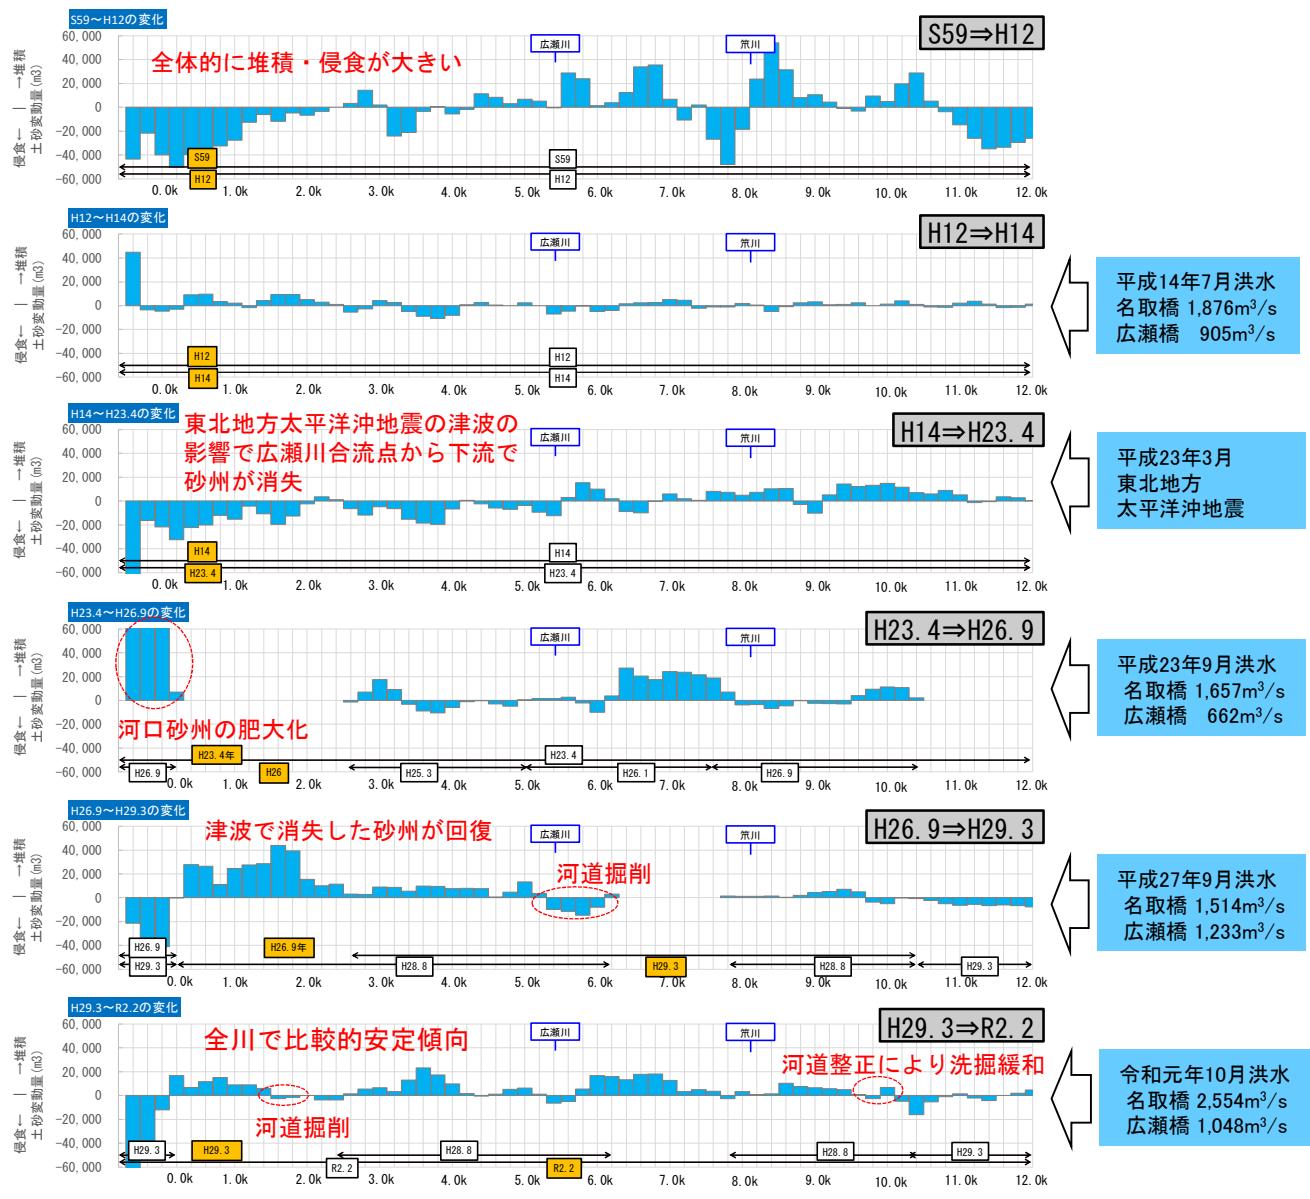
図 4-3-1 土砂変動量の経年変化（名取川）

名取川の土砂変動量の経年変化を下図に示す。

昭和 59 年（1984 年）から平成 12 年（2000 年）頃までは全体として堆積や侵食が大きく、土砂変動が広い範囲で確認できる。また、東北地方太平洋沖地震前後では津波の影響により名取川河口で砂州が侵食されたが、その後砂州の回復を確認した。一方、令和元年東日本台風前後では大きな土砂変動は見られなかった。

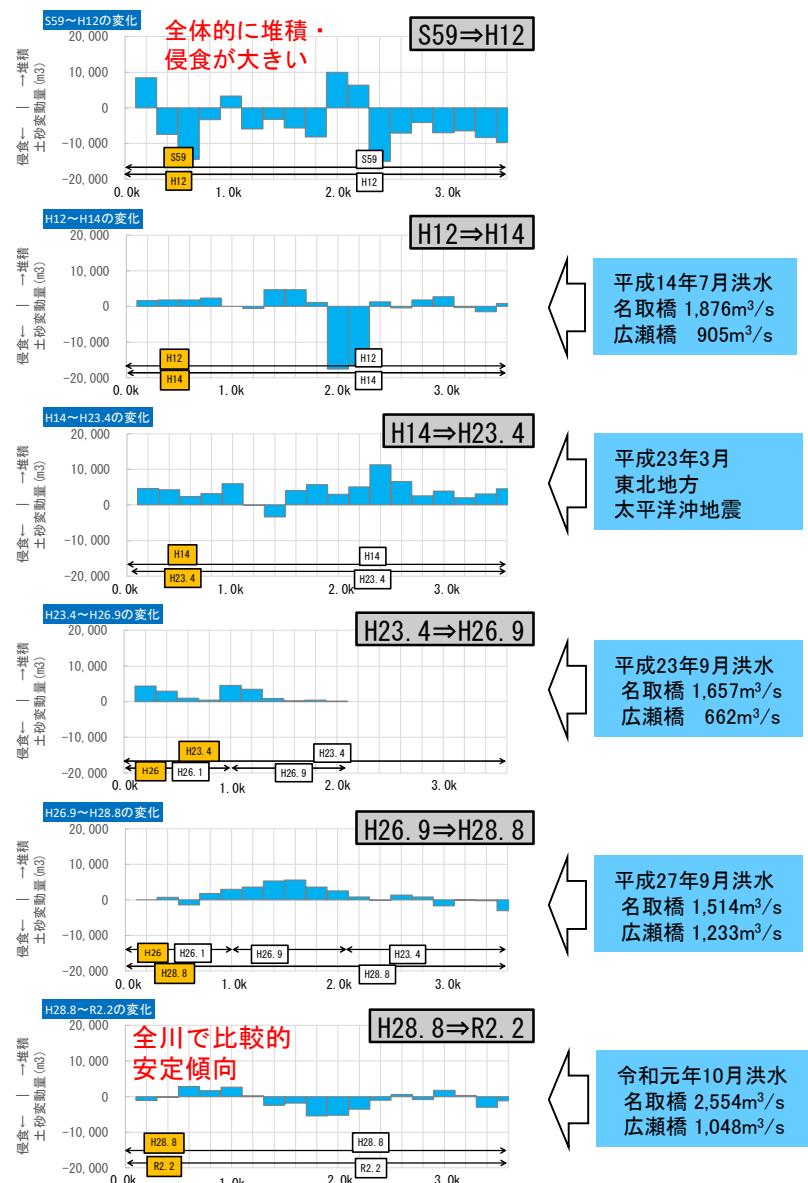
図 4-3-2 土砂変動量の経年変化（広瀬川）

広瀬川の土砂変動量の経年変化を下図に示す。

昭和 59 年（1984 年）から平成 12 年（2000 年）頃までは全体として堆積や侵食が大きく、土砂変動が広い範囲で確認できる。一方、令和元年東日本台風前後では大きな土砂変動は見られなかった。

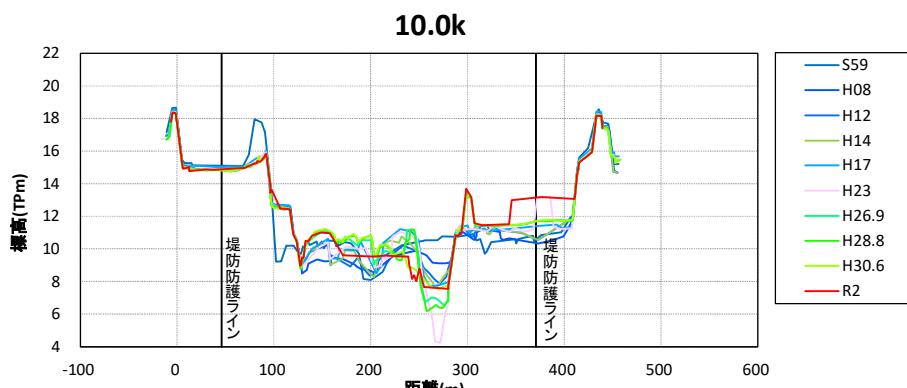
図 4-4-3 代表横断図（名取川 10.0k）

その一方で、上流 10.0k 付近では平成 29 年（2017 年）及び平成 31 年（2019 年）に実施された河道整正により洗掘緩和傾向が見られる。

また、名取川では6.0k地点に設置されていた袋原堰が平成22年（2010年）に撤去されたことによる河床低下の改善や、10.0k付近で平成29年（2017年）及び平成31年（2019年）に行われた河道整正による洗掘緩和が確認されている。

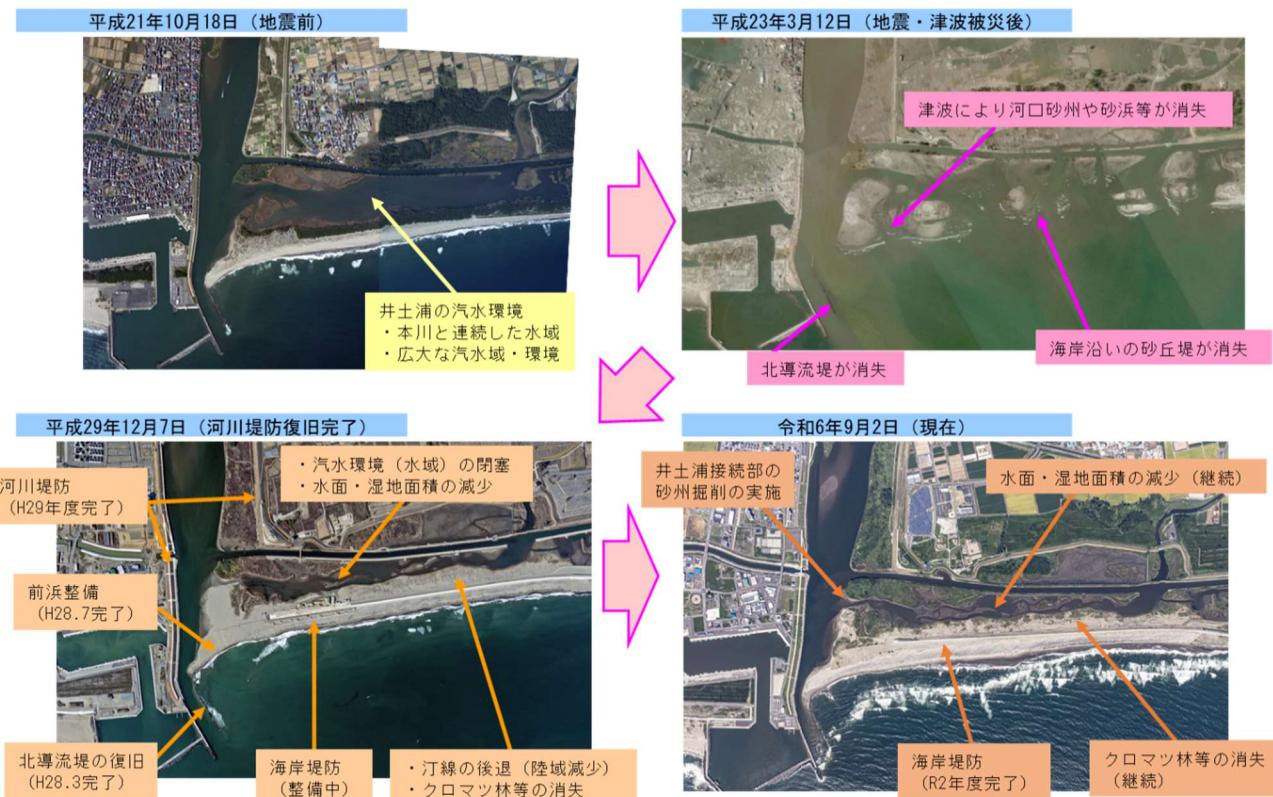
図 5-1-1 河口部における東北地方太平洋沖地震前後の変化

下図に示すように、東北地方太平洋沖地震（2011年）以前の河口砂州は安定していたが、東北地方太平洋沖地震の津波により河口砂州は消失し、河道内に砂州が大きく侵入した。その後、安定した河口を維持するため、北導流堤の復旧や前浜整備等を実施（平成28年（2016年）完了）しており、現在は安定傾向である。

河口領域では、東北地方太平洋沖地震に伴う津波により河口砂州は流出され、その後大きく河道内に侵入したが、北導流堤の復旧・整備等の対策を実施したことにより、現在は安定傾向にある。

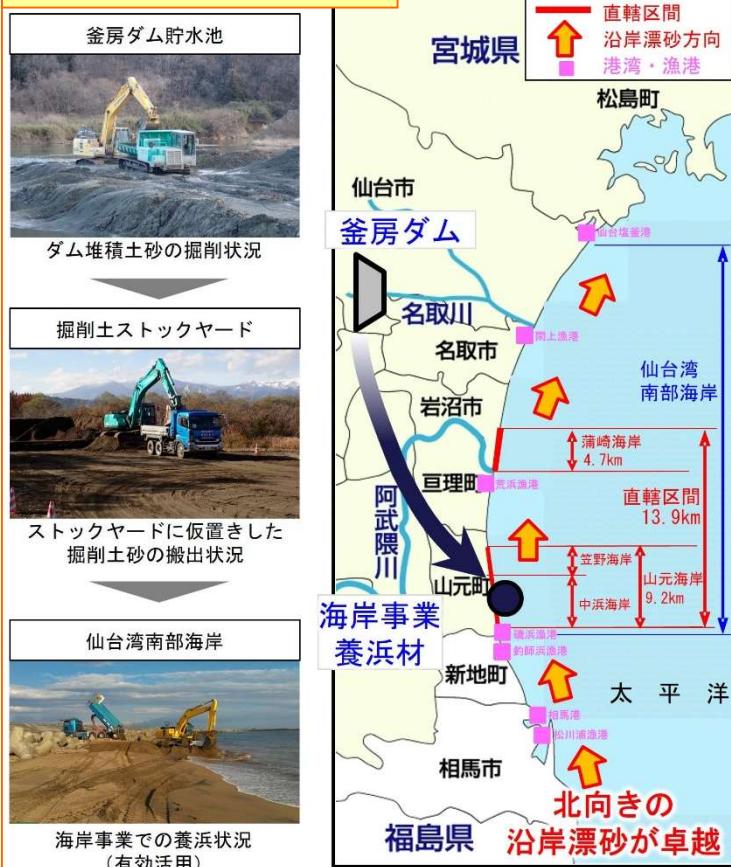
ダム事業と海岸事業との連携

釜房ダムでは、貯水池堆砂の掘削土を海岸事業の養浜材や他事業の道路盛土など、事業間連携による土砂の有効活用を実施している。

仙台湾南部海岸では、名取川や阿武隈川など河川からの土砂供給量の減少や港湾・漁港施設の整備等による沿岸漂砂の遮断により砂浜幅の減少が進んでいる。福島県側から北向きの沿岸漂砂が卓越していることを踏まえ、名取川河口部を含む仙台湾南部海岸全体の海岸保全に資するよう、釜房ダムの掘削土を砂浜幅の減少が著しい県南部の海岸の養浜材として活用している。

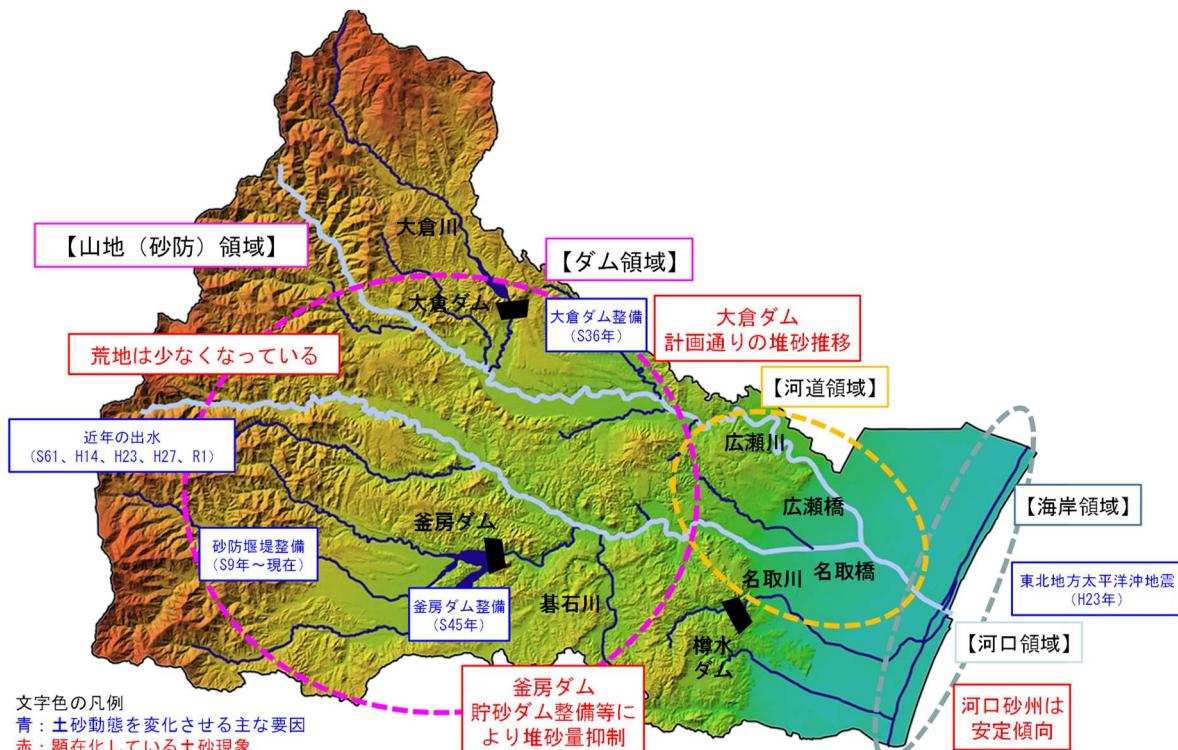
図 6-1 名取川流域における土砂動態把握のまとめ

名取川において、山地・ダム領域では、流域内の荒廃地面積が小さく、また、航空写真判読により昭和51年（1976年）から現在で崩壊地や荒地面積が減少していることが確認でき、名取川流域の砂防域からの土砂流出量は比較的小さい。釜房ダムは、堆砂が進行しているものの、貯砂ダム整備及び堆砂掘削により堆砂量を抑制している。大倉ダム及び樽水ダムの堆砂量は、ほぼ計画どおりの堆砂推移を示している。

また、河道領域では、最深河床高は局所的に低下している箇所があるが、平均河床高の変動量は30cm程度であり、全体的に安定傾向である。
