## 8. 河道特性

## 8.1 河道の特性

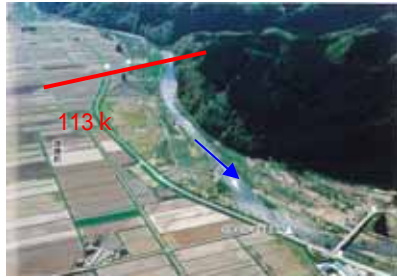
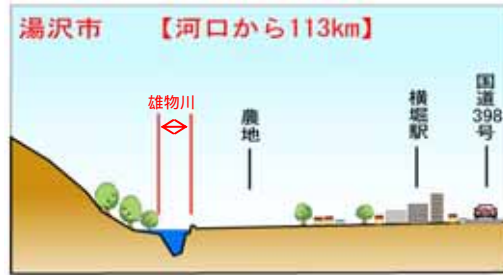
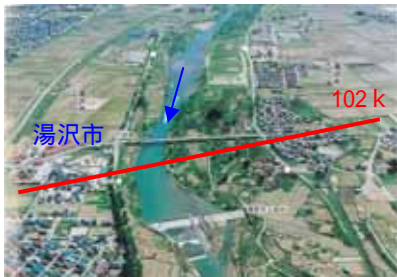
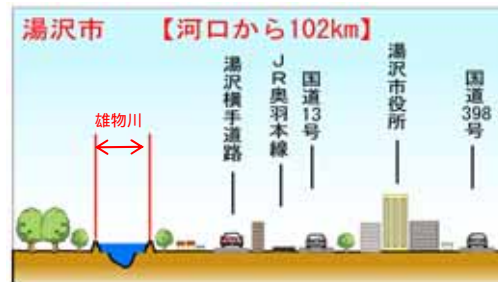
### (1) 上流部

河床勾配は 1/150 ~ 1/400 程度、セグメントは 1、河川形態は Bb あるいは Bc ~ Bb 型である。周辺の地形は主に扇状地性低地（砂礫台地、小起伏丘陵地などを含む）に相当する。

最上流から高松川合流点までは、掘り込み河道となっている区間が多い。

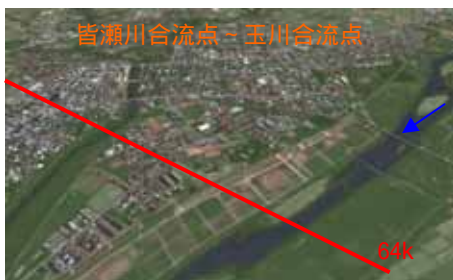
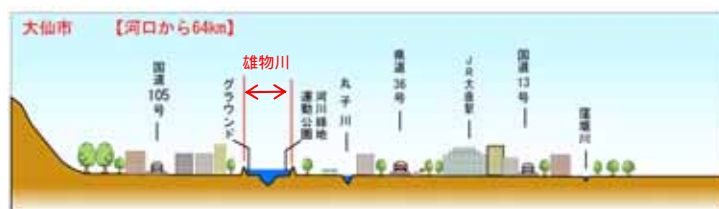
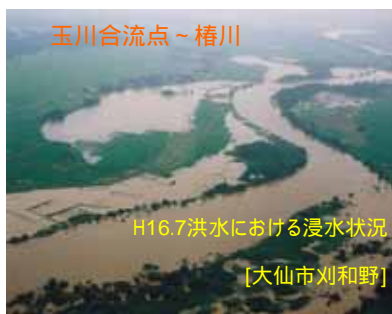
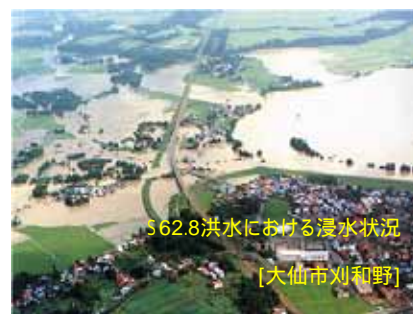
### (2) 中流部

河床勾配は 1/400 ~ 1/4,000 程度、セグメントは 2-1、河川形態は Bc ~ Bb 型である。周辺の地形は主に扇状地性低地（砂礫台地、小起伏丘陵地などを含む）に相当する。

氾濫常襲地帯である中流部のなかでも、皆瀬川合流点 ~ 玉川合流点は早くから堤防が整備されており、現在でもほぼ全区間で堤防が完成しているが、玉川合流点 ~ 椿川地点までの区間は、ほぼ無堤あるいは暫定堤防の区間である。

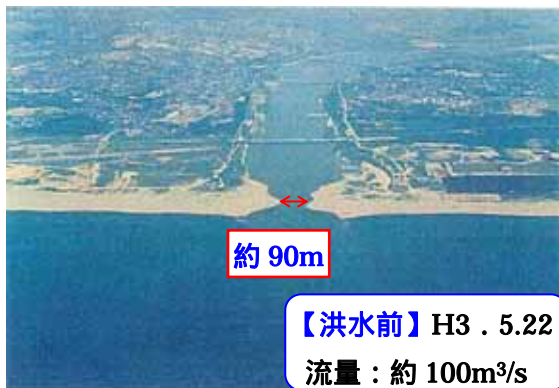
冬季は河川流量が減少し、砂州が成長するが、閉塞する事はない。

雄物川の河口部では、一年を通じ砂州があるものの、洪水時には砂州の一部がフラッシュされ、河口幅が広がる。そして、洪水後に徐々に洪水前の河口幅に戻ることから今後も継続的にモニタリングを実施する。

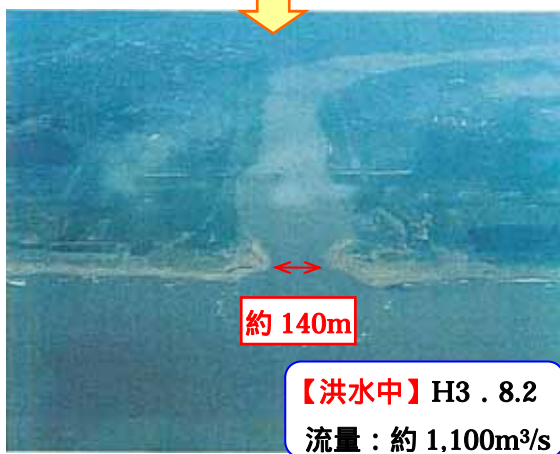
洪水時には、河口幅が広がる。

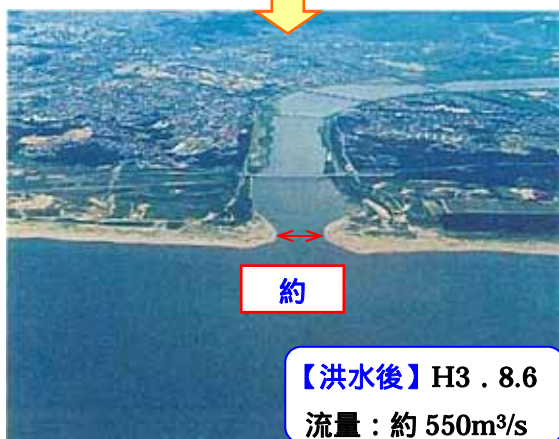
洪水後には、徐々に洪水前の河口幅に戻る

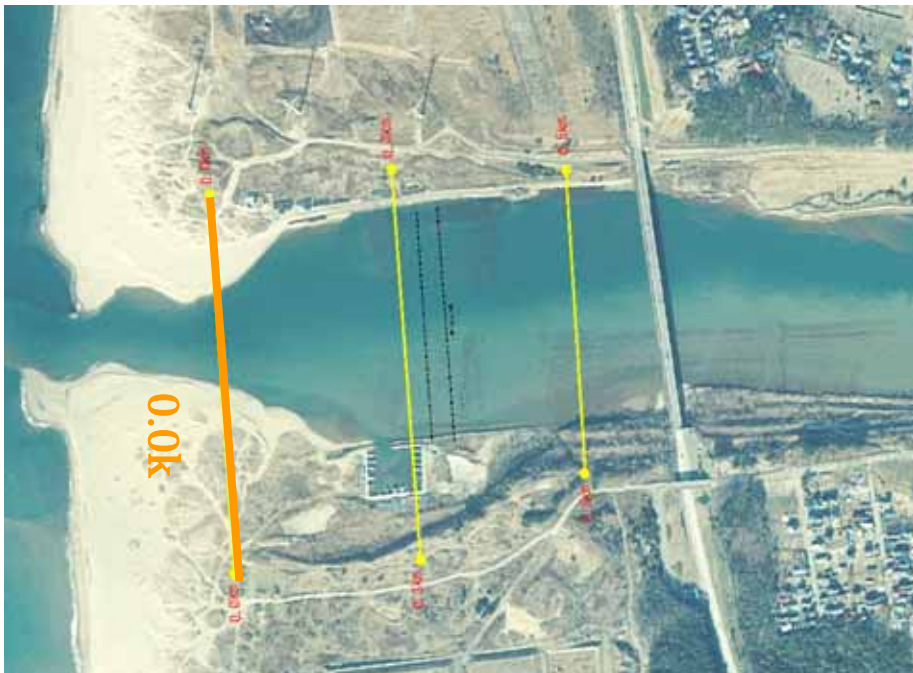
図 8-9 雄物川河口部平面図

雄物川河口周辺の海浜はやや堆積傾向にあるが、雄物川河口部については、ほとんど変化していない。一方、河口から離れた海浜で、海岸侵食が見られる箇所においては、人口リーフや離岸堤を建設し、現況の汀線を維持する。

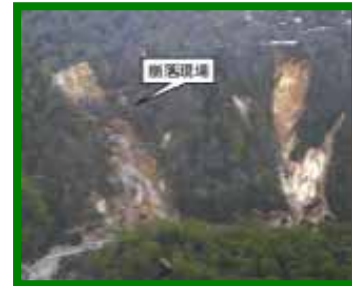
先達川被害状況(H9)

- ・昭和 35 年 8 月 2 日から 3 日  
低気圧による大雨。生保内川で土石流が発生、死者行方不明 15 名、浸水被害 2,500 戸
- ・平成 2 年 7 月 18 日から 19 日  
梅雨前線の影響による大雨。先達川で土石流が発生し、「孫六温泉」事務所兼客室が半壊。
- ・平成 9 年 5 月 8 日から 9 日  
雪解け水及び雨。先達川の上流で土石流が発生崩れ落ちた土砂は 60,000m<sup>3</sup>

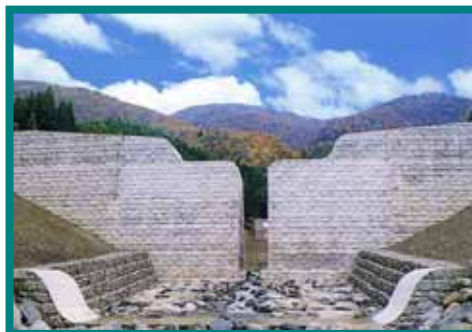
黒沢川第 1 砂防えん堤

八幡平山系の火山砂防事業については、平成 2 年度より直轄火山砂防事業として行っている。現在、砂防えん堤は既設 8 基、施工・計画中が 4 基あり、多目的広場や散策路など人と自然がふれあえる多目的空間が整備されているものもある。
