# 大野川水系河川整備基本方針

## 土砂管理等に関する資料

令和5年12月

国土交通省 水管理・国土保全局

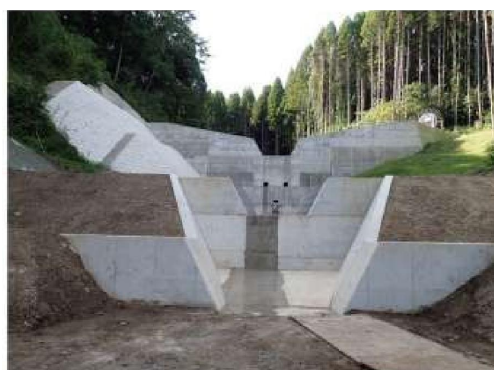
砂防事業：北平川（豊後大野市）

砂防事業については、大分県が昭和7年（1932年）から砂防堰堤等を整備しており、土砂災害の防止や土砂流出抑制等、必要な役割を果たしている。

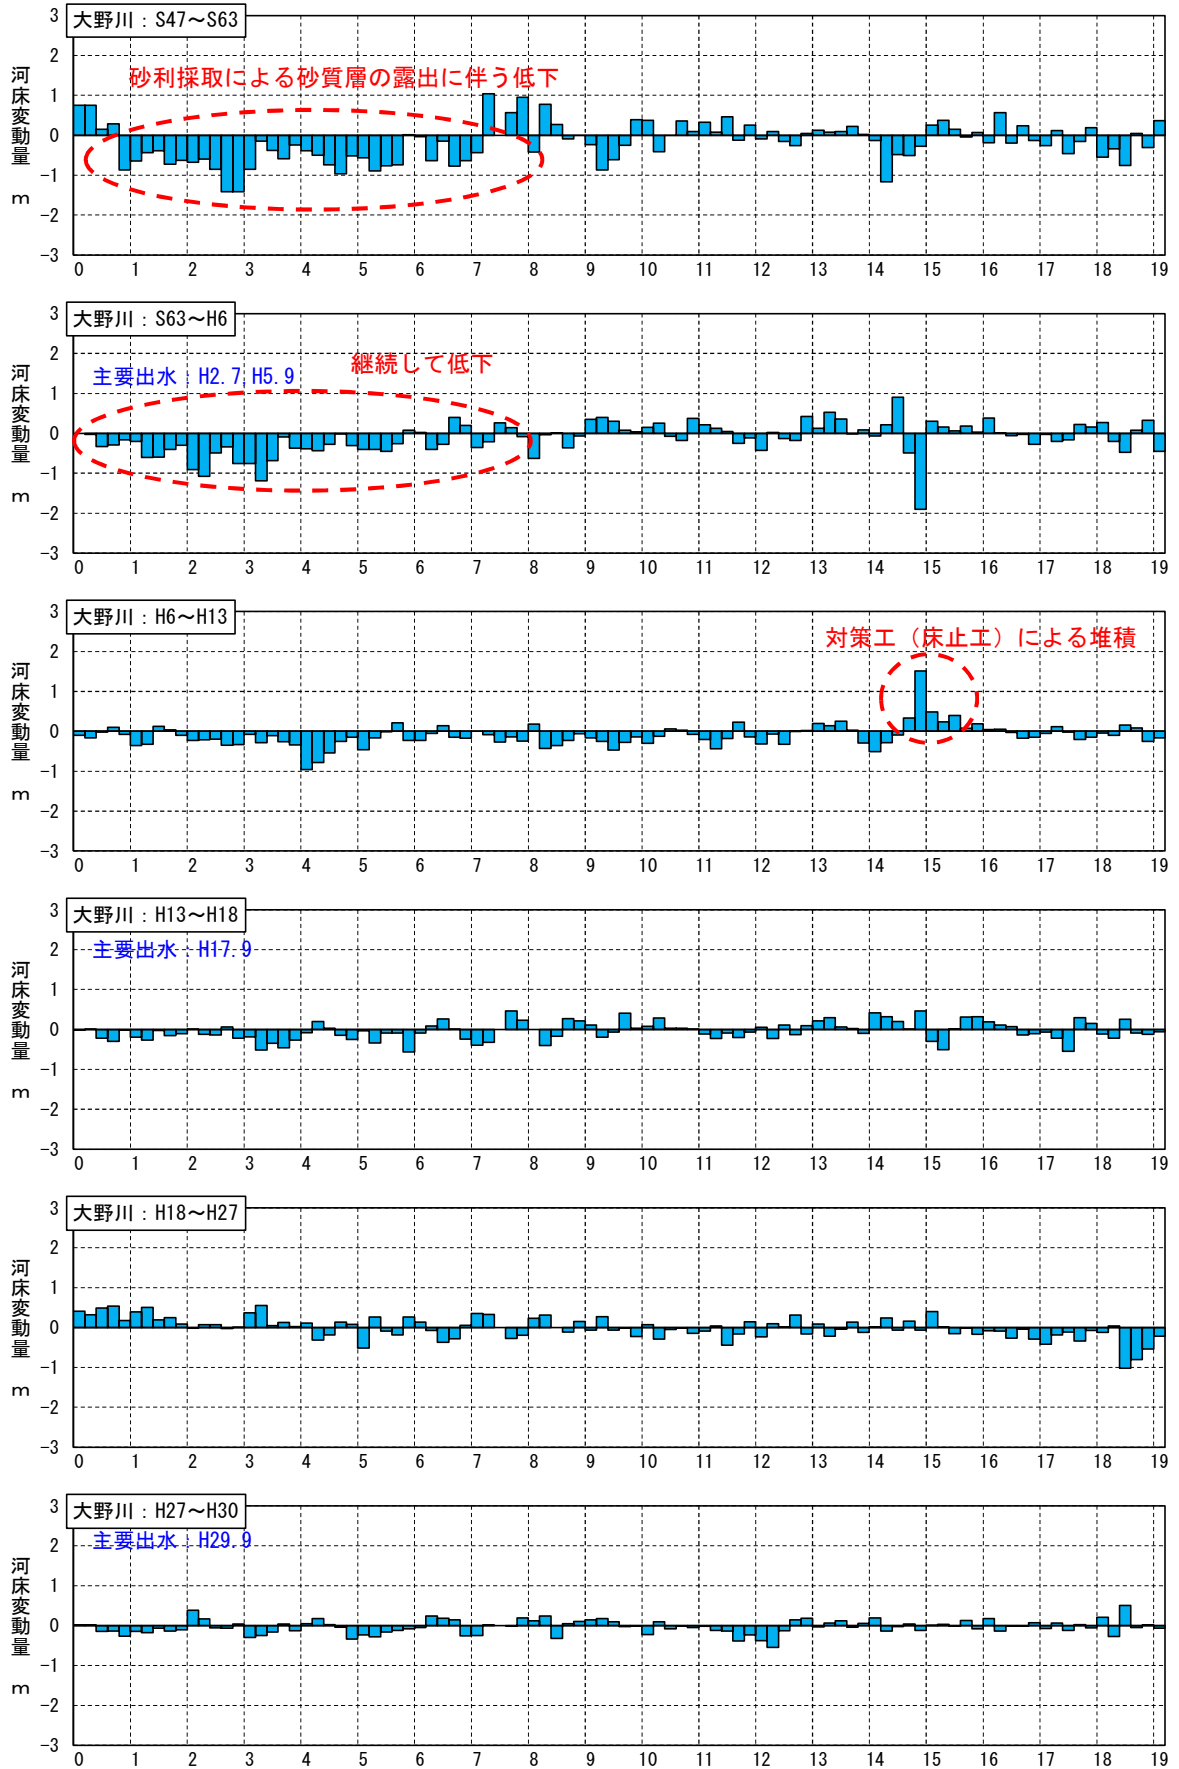
図 4.1(1) 大野川平均河床高変動量の経年変化（昭和47年～平成30年）

下流部（河口～8/000 付近）では、砂利採取による砂質層の露出で河床低下が進行。

下流部（河口～8/000 付近）の低下量は減少しているが、中流部（8/000～15/000 付近）で下流の河床低下に伴う引き落としや乙津川導水路整備による滯筋の固定化によって河床低下の進行が確認される。

全体的に変動量は小さい。

大津留地区 8/400～9/600 及び白滝橋上流 15/000～17/000 の湾曲区間で河床低下が進行。

観測史上最大流量となった平成 29 年（2017 年）9 月出水が発生したものの、河床変動量はそれほど大きくなく、比較的安定している。

大野川における平均河床高変動量の変化を図 4.1 に示す。期間毎の変化要因等、主な特徴について以下に抽出した。

大野川本川では、過去は河床高が低下傾向にあったが、近年は安定している。派川乙津川及び支川判田川、立小野川では、河床高に大きな変化は生じておらず安定している。

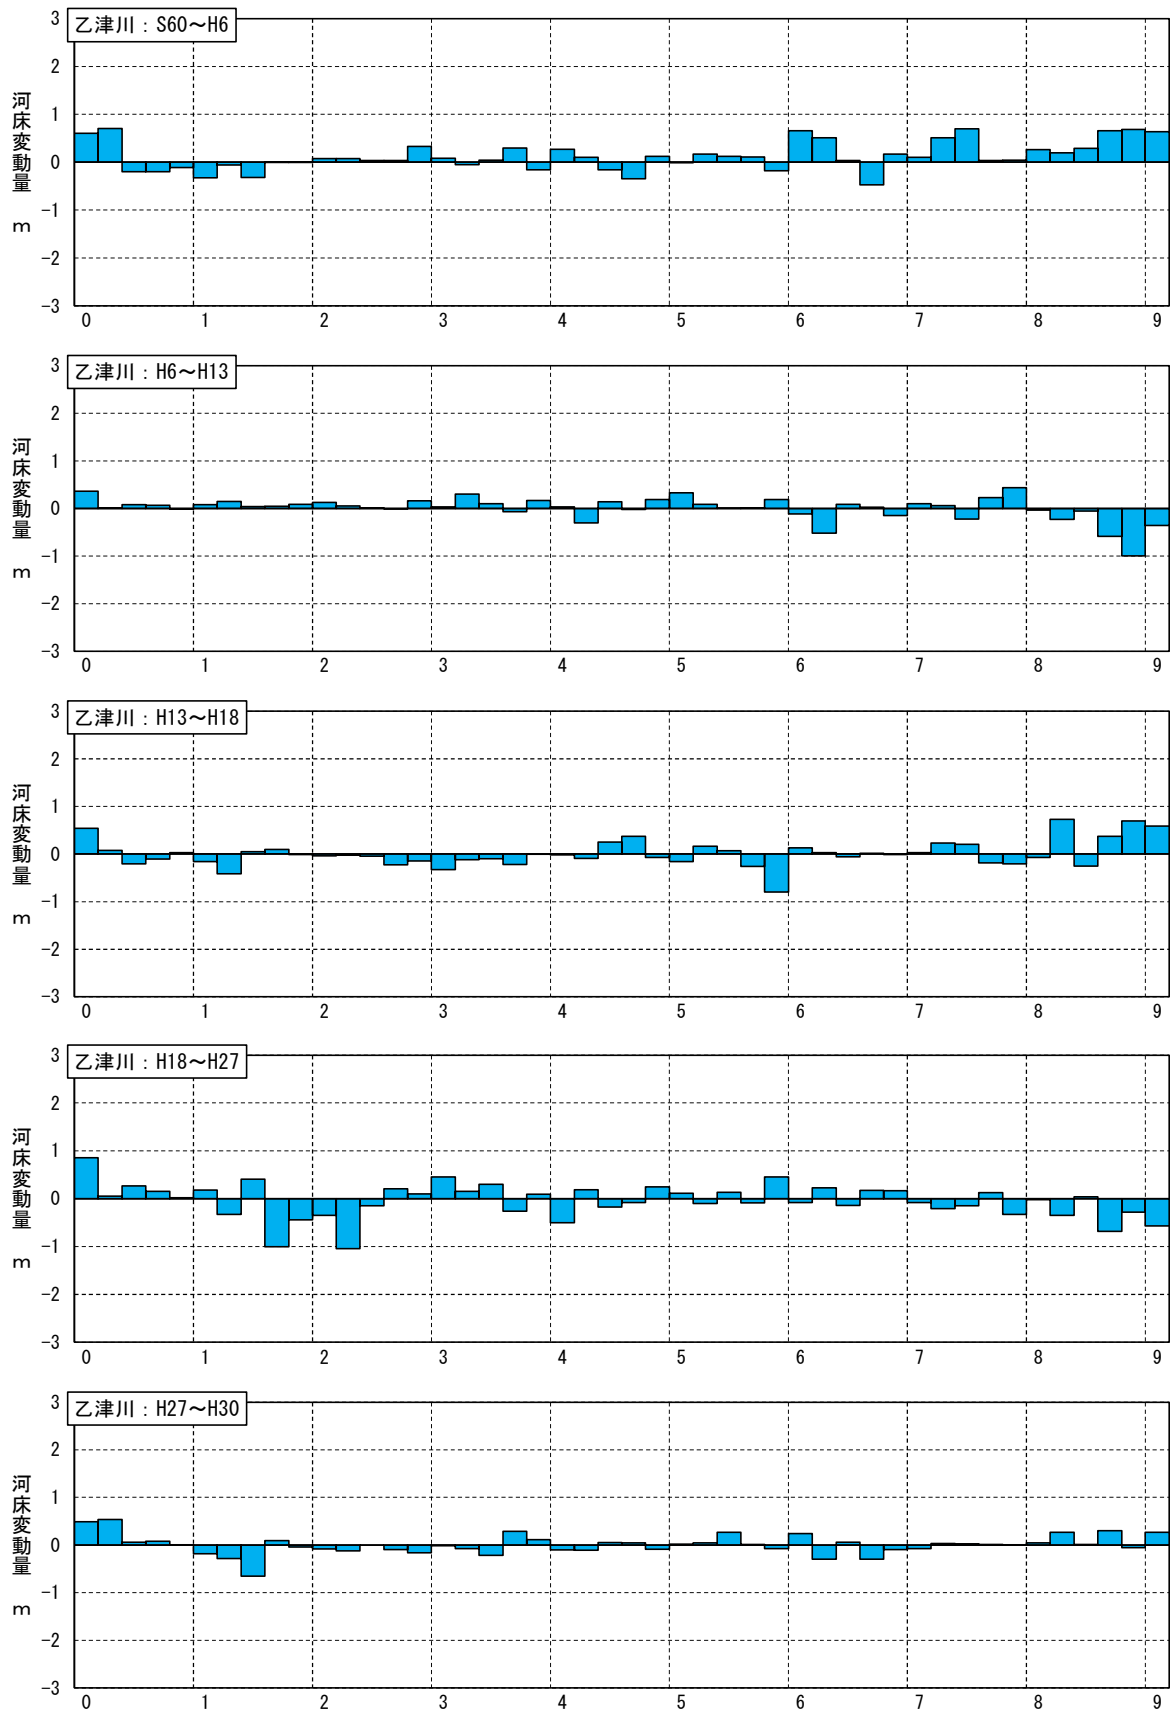
図 4.1(2) 乙津川平均河床高変動量の経年変化（昭和 60 年～平成 30 年）

河床高の大きな変動は生じておらず、安定傾向である。

下流部（1/600～2/600 付近）で河床低下傾向となっているが、全体的には安定している。

平成 29 年（2017 年）9 月出水による影響はみられず、全体的に安定傾向である。

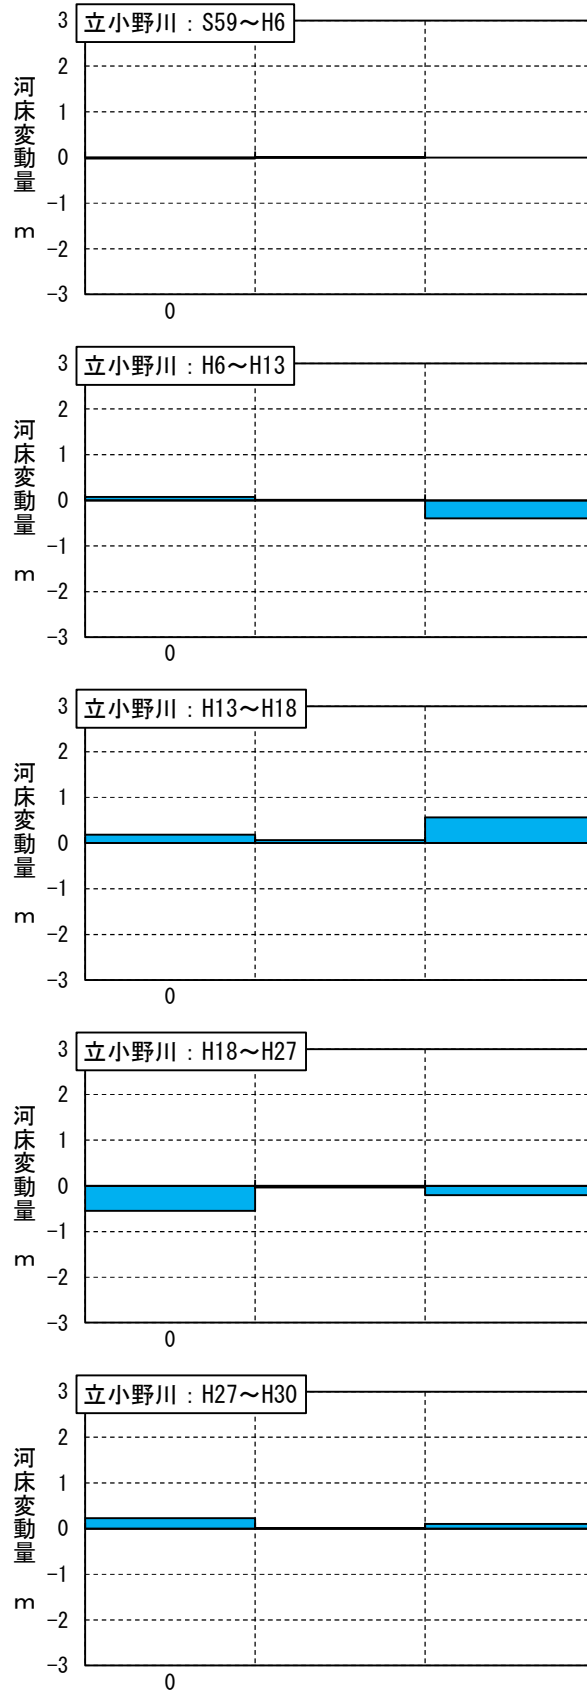
図 4.1(3) 判田川平均河床高変動量の経年変化 (昭和 59 年~平成 30 年)

全期間（昭和 59 年（1984 年）～平成 30 年（2018 年）において、管理区間内の河床の変動量はわずかであり、安定している。

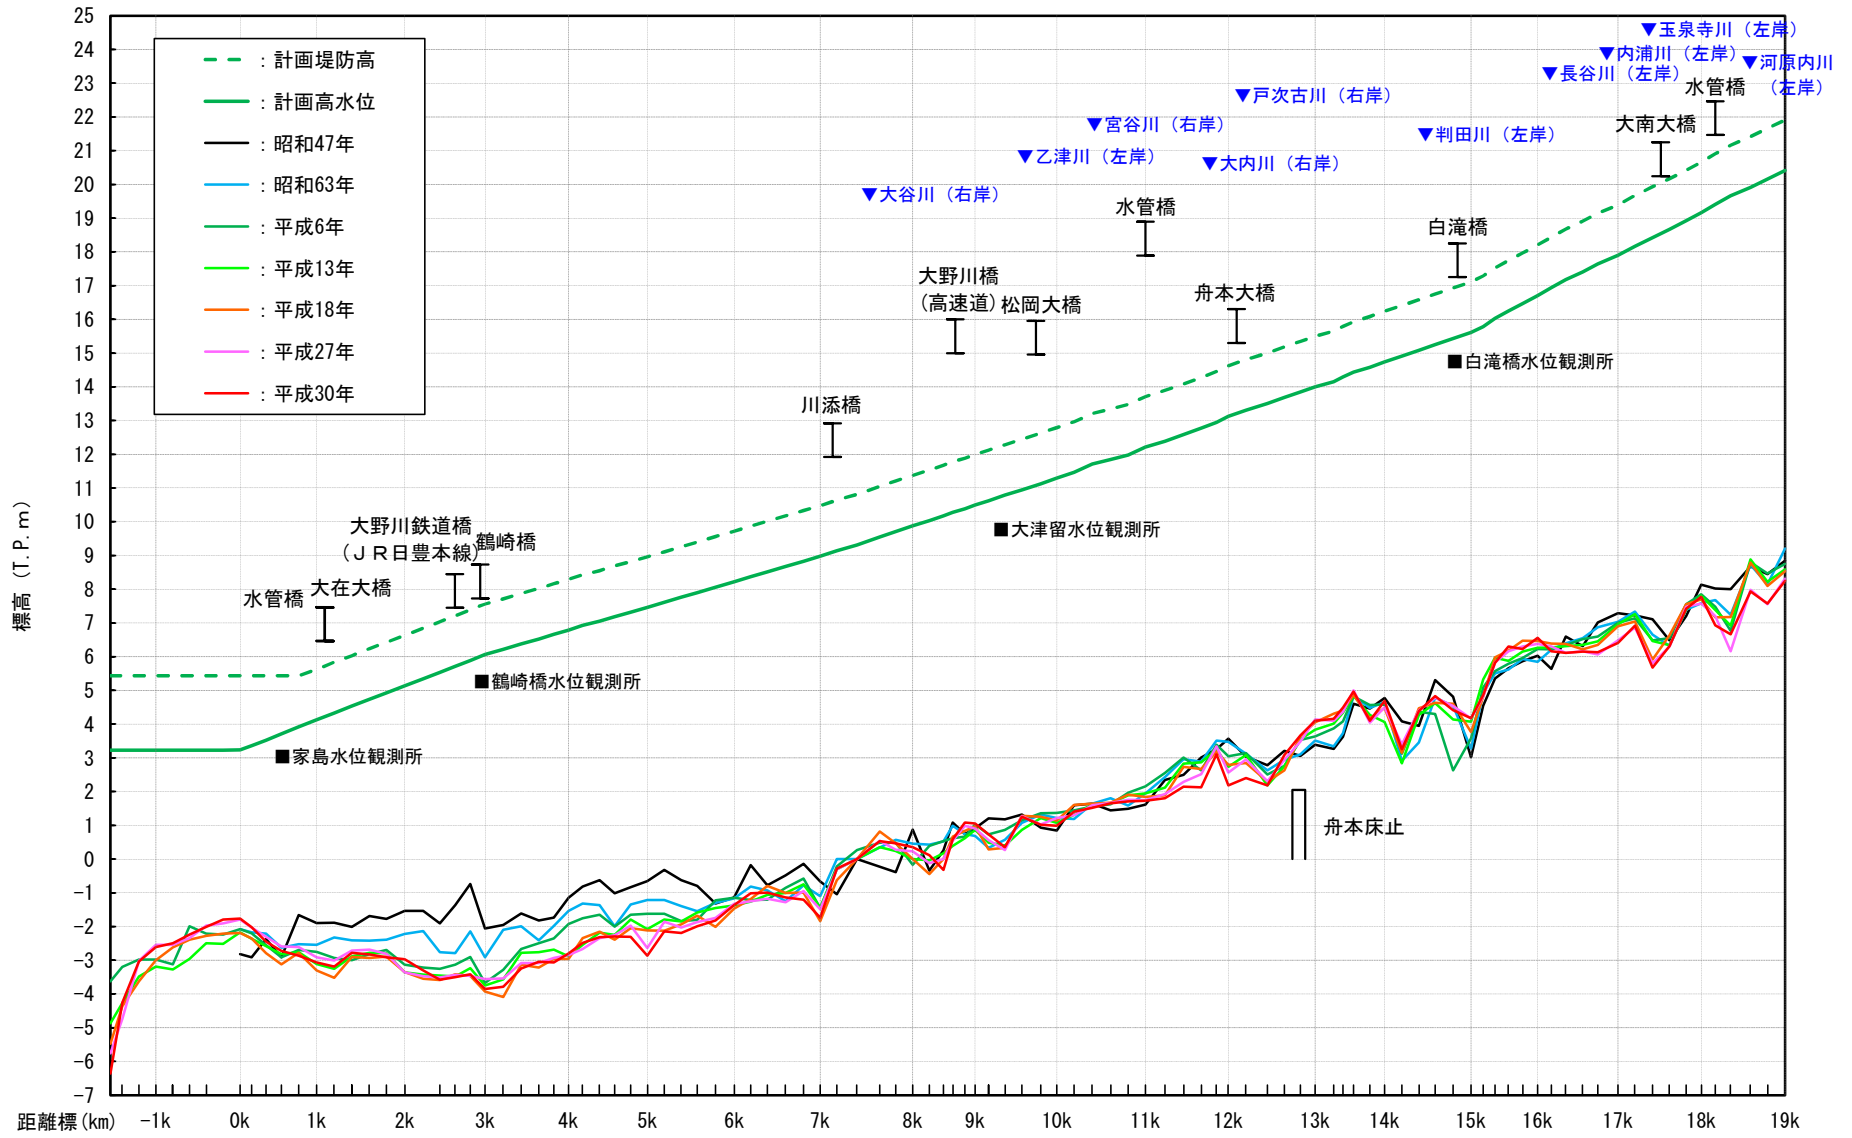
図 4.2(1) 大野川平均河床高縦断図 (昭和 47 年～平成 30 年)

前項 4.1 でも整理したとおり、大野川では昭和年代から平成 6 年（1994 年）頃にかけて平均河床高の低下が進行し、その後平成 29 年（2017 年）9 月出水による影響等で局所的な変動が生じている。

大野川水系における平均河床高経年変化図を図 4.2(1)～(3)に示す。

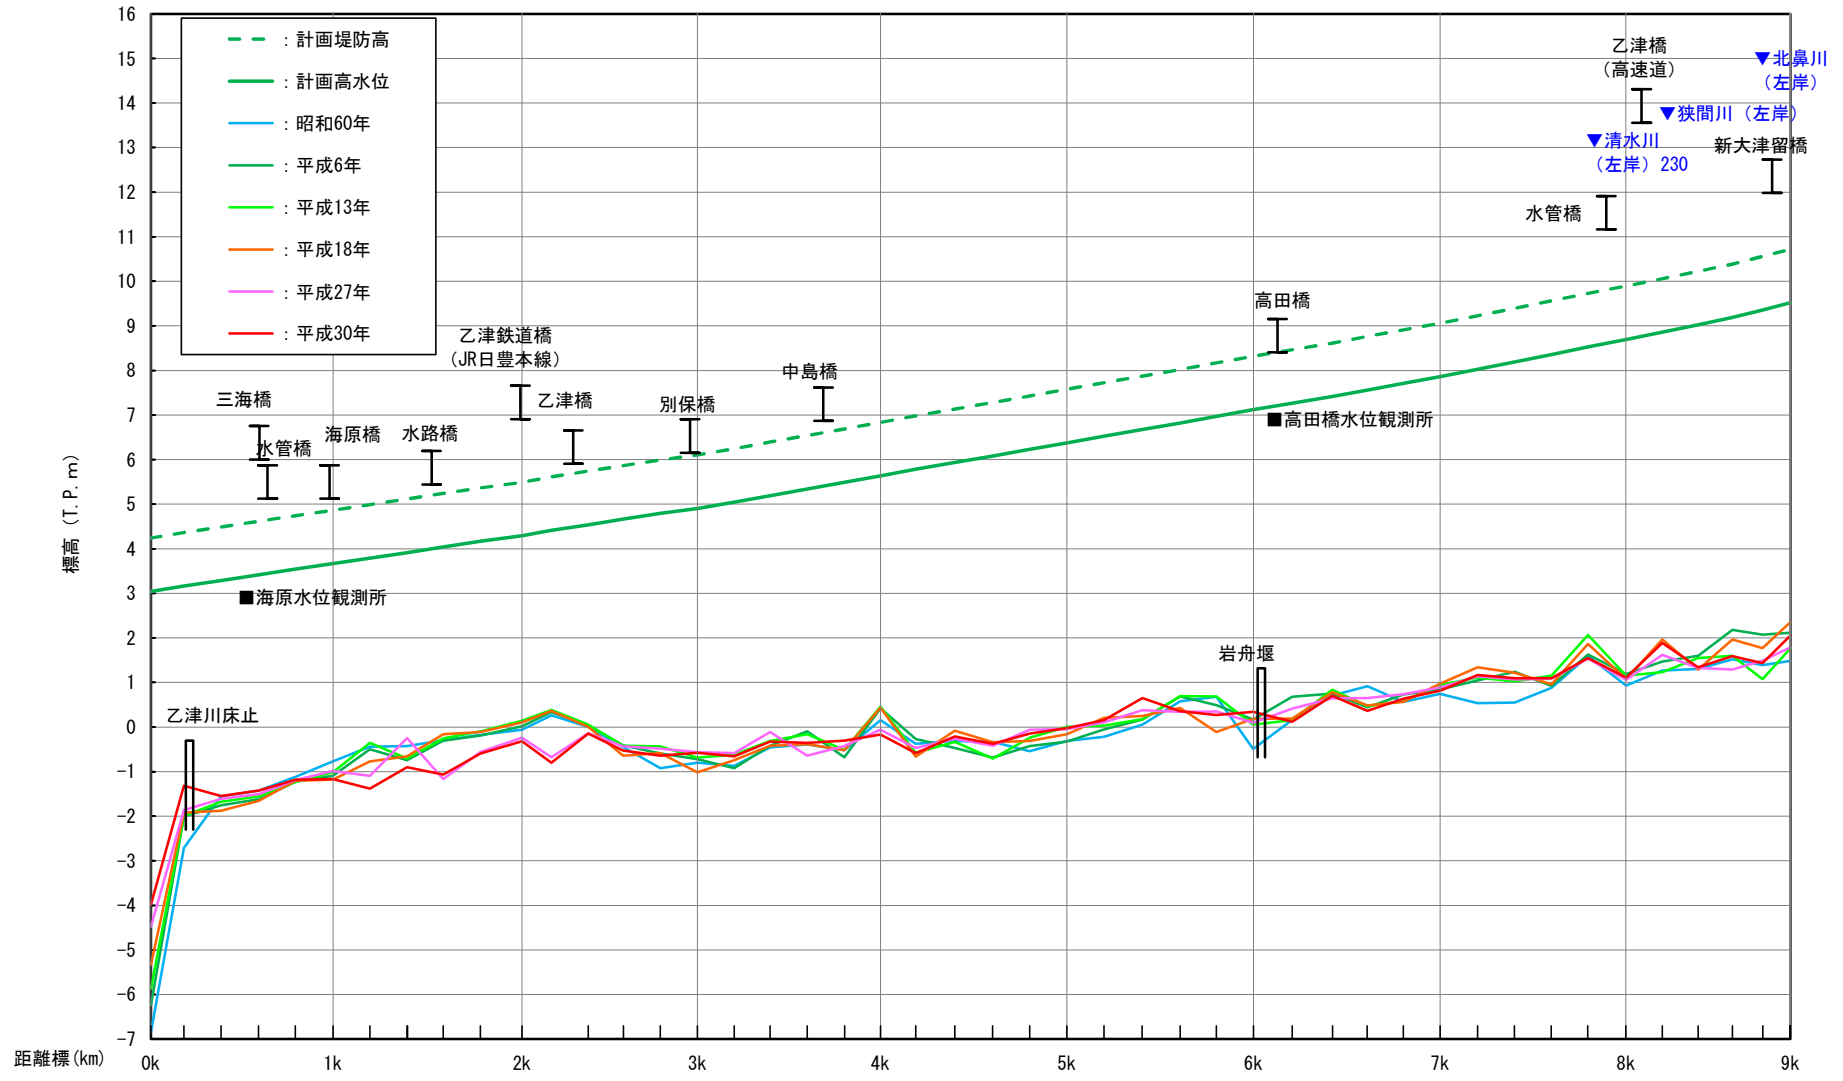
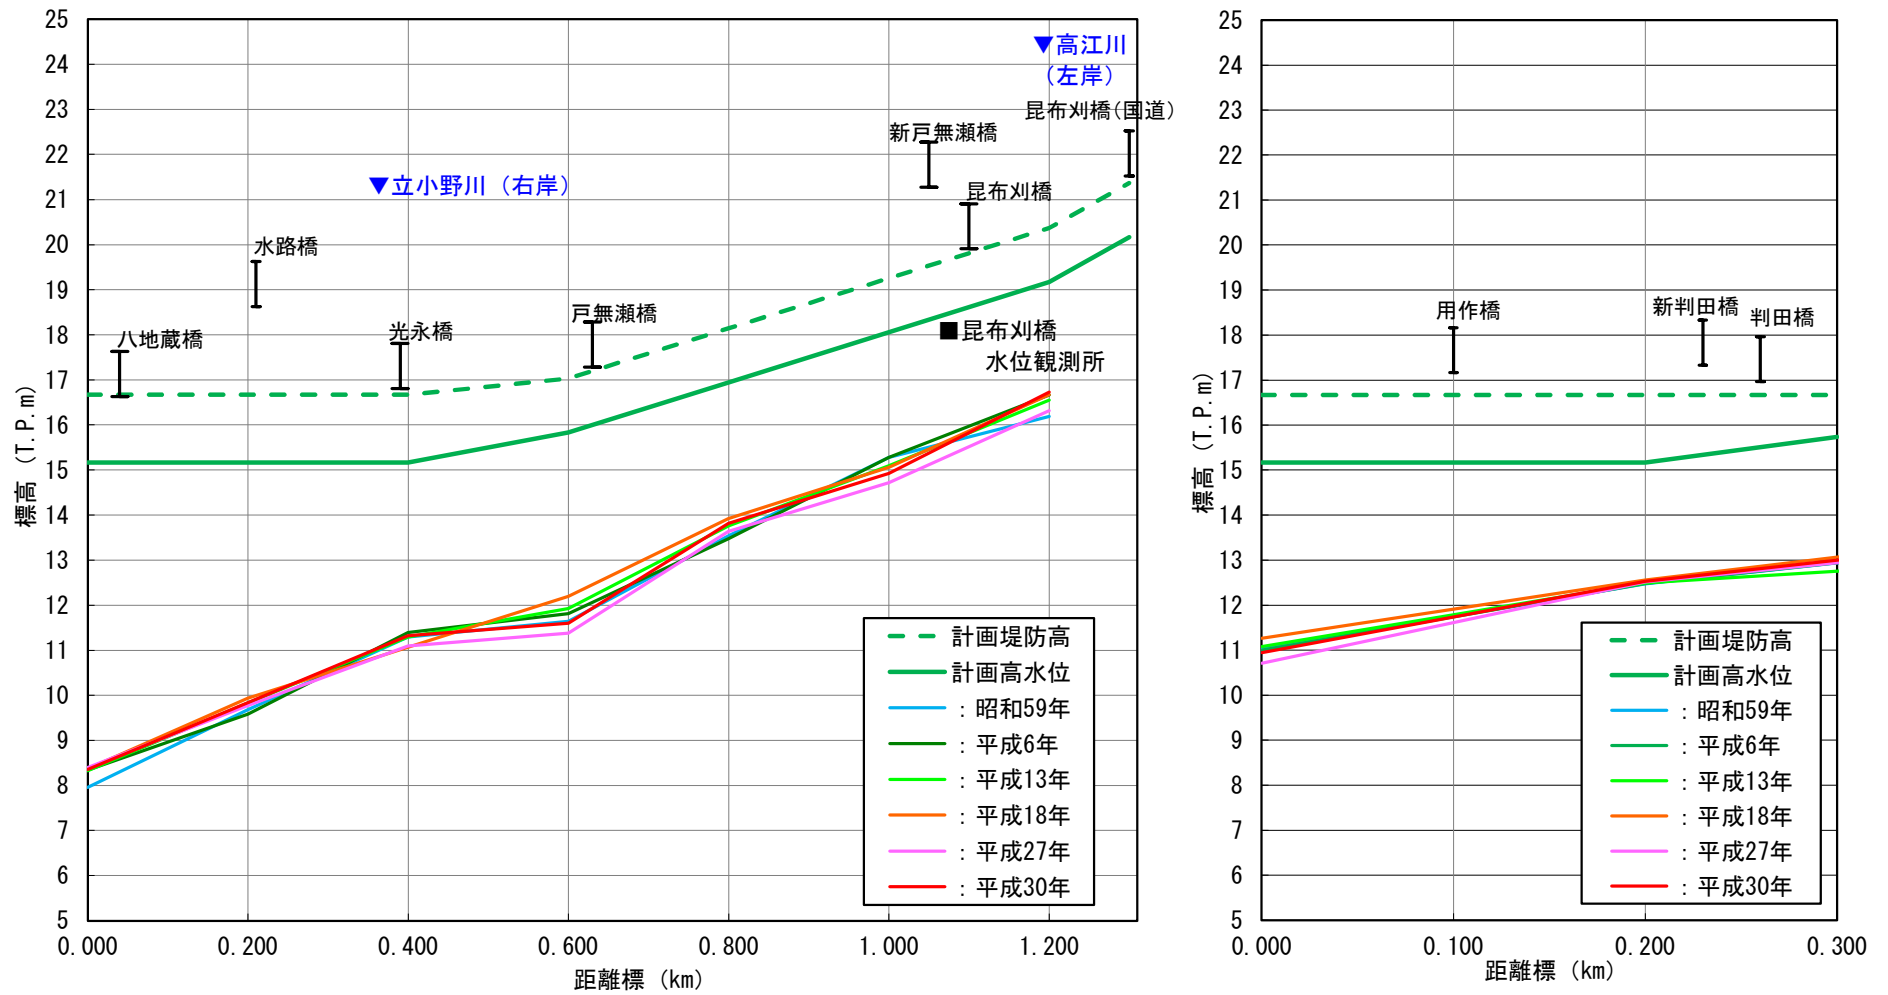
図 4.2 (2) 乙津川平均河床高縦断面図 (昭和 60 年~平成 30 年)

一方、乙津川、判田川、立小野川では、局所的な深掘れ等を除いてほぼ安定傾向にあるものと言える。

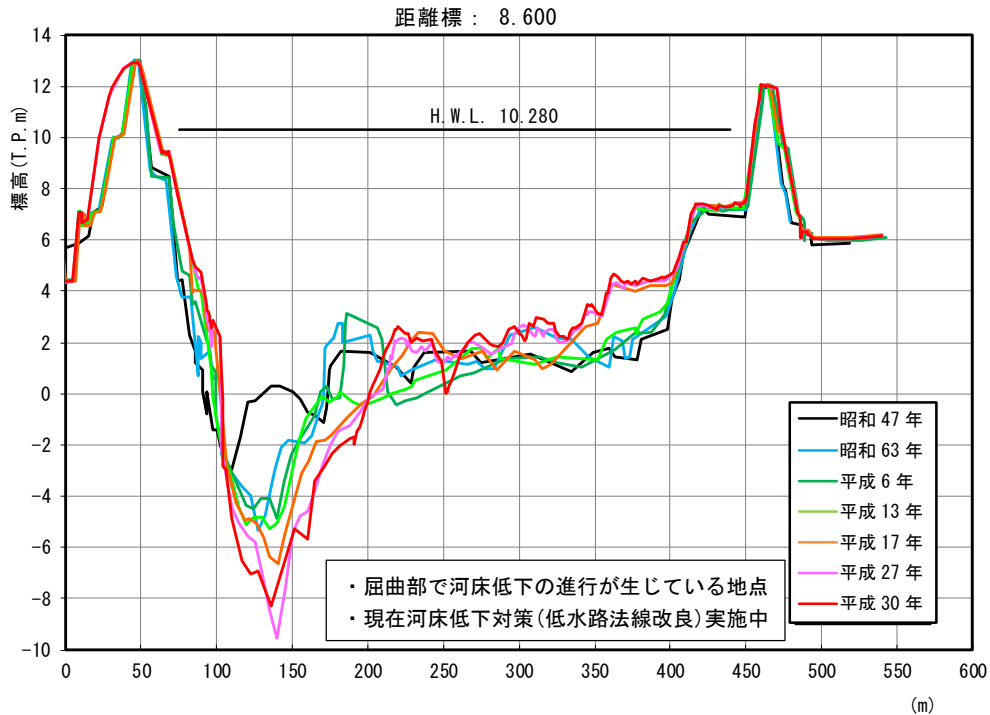
図 4.3(1) 代表横断面図 (大野川 8k600)

大野川では、湾曲部である大津留地区等で局所的な河床低下が確認される。

代表断面における横断形状の経年変化を図 4.3(1)~(4)に示す。

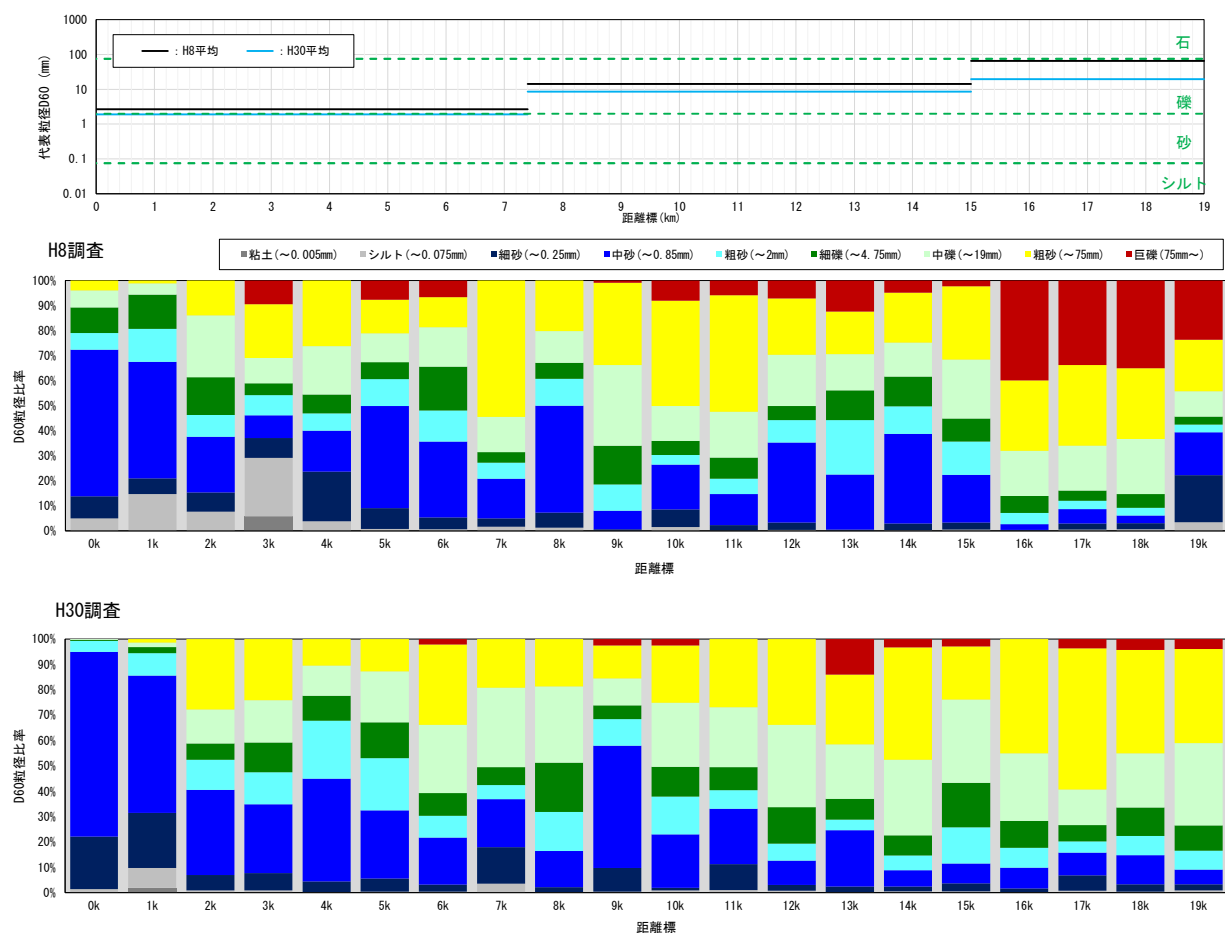
図 4.4(1) D60 粒径・粒径比率の縦断分布：大野川

国管理区間において、大野川では 0.0~15.0km 区間の代表粒径に大きな変化は見られないが、15.0~19.0km 区間で 75mm 以上の礫分の割合が減少し、細粒化がみられる。

大野川水系における河床材料の D60 及び粒径比率の経年変化を図 4.4(1)~(2)に示す。

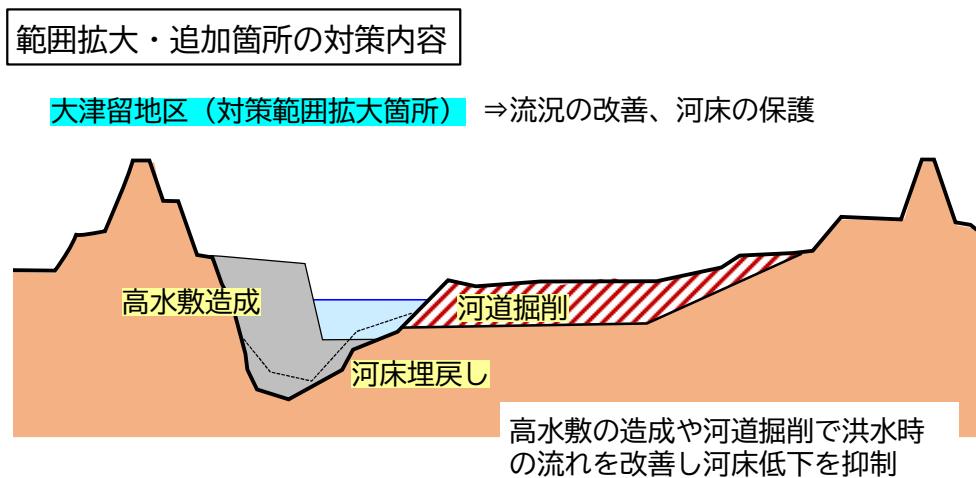
図 4.9 河床低下対策の実施内容

上記の河床低下の要因分析を踏まえ、局所的な洗掘・堆積（河道の二極化）を抑制するため、対策箇所を追加・拡大し、令和3年度より不安定な流況の改善につながる対策を実施中である。

(図 4.9、図 4.10)

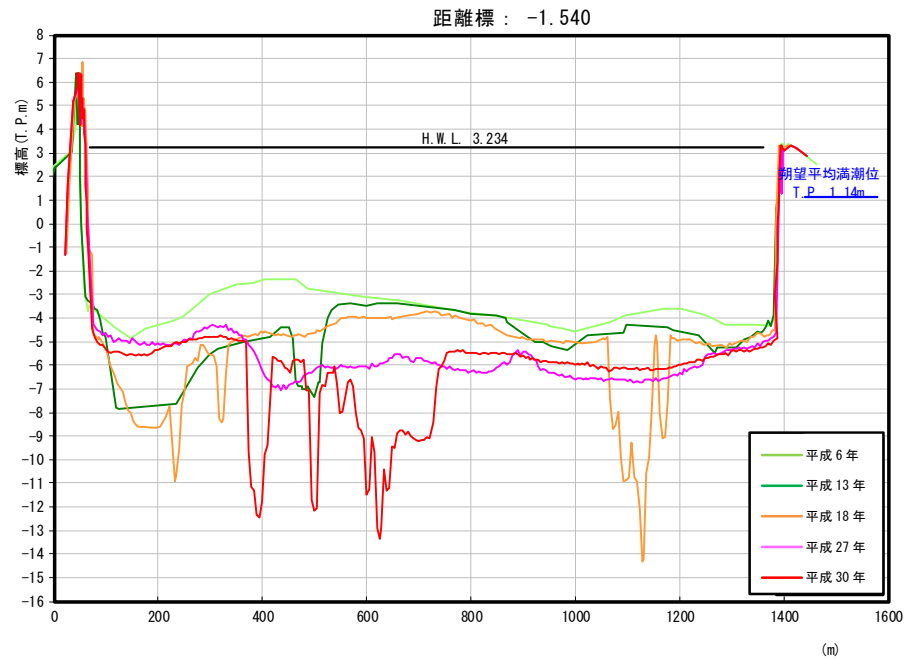
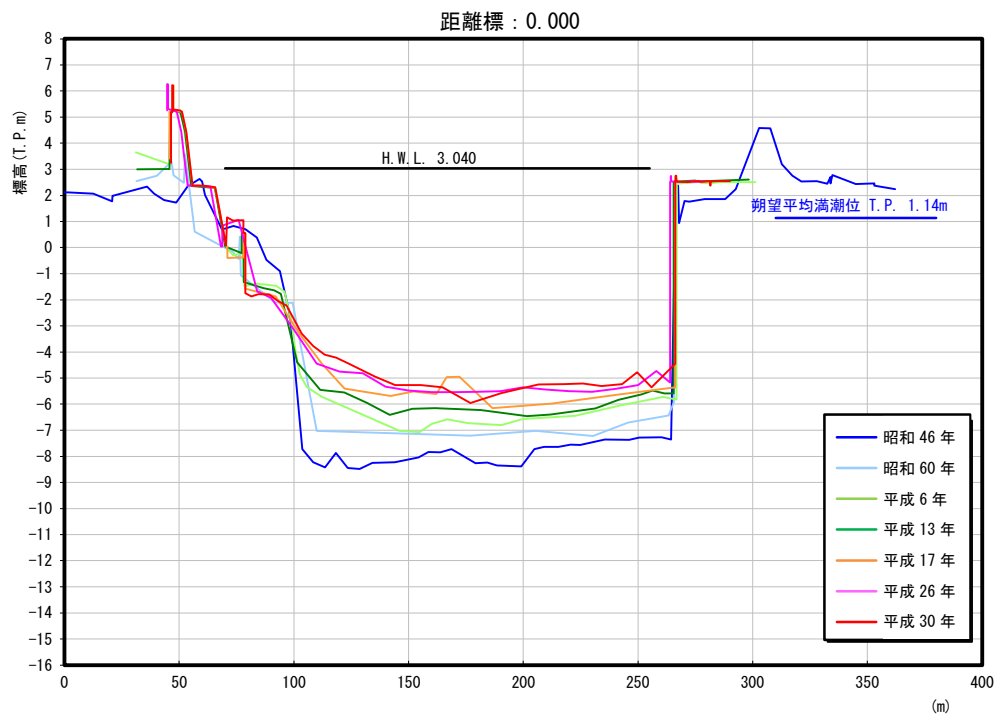
図 5.1(1) 代表横断図 (大野川 -1k540 : 河口部)

大野川及び派川乙津川の河口部は、過去においても河口閉塞は生じておらず、安定して河口が維持されている。また、大分県により定期的に浚渫が実施されている。

今後も定期的に横断測量等のモニタリングを行い、河道の状況把握に努める。

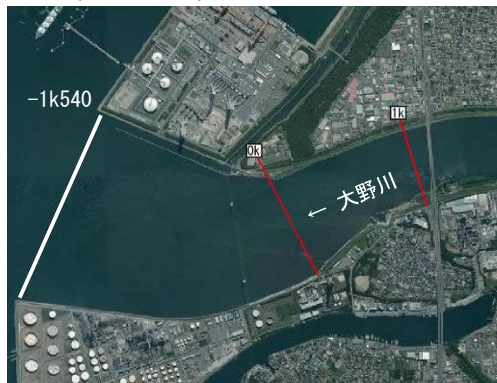
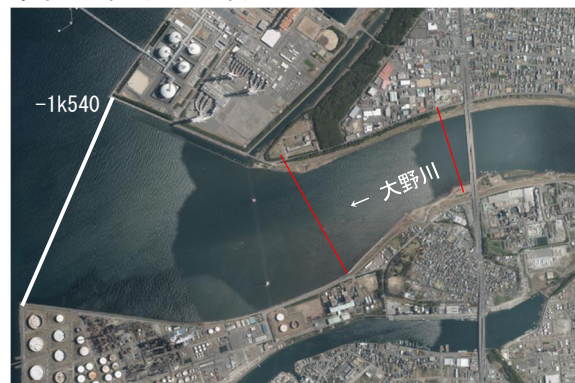
图 5.2(1) 大野川河口部航空写真 (昭和 22 年~令和元年)

平成 26 年 (2015 年)

令和元年 (2019 年)

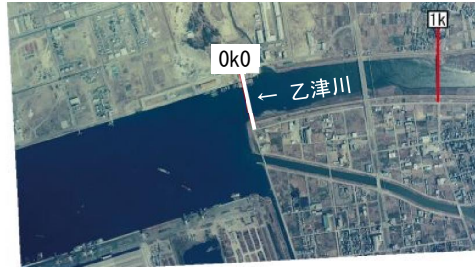
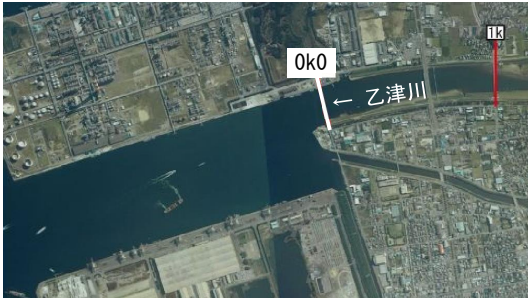
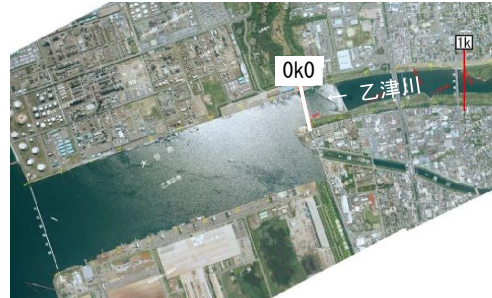
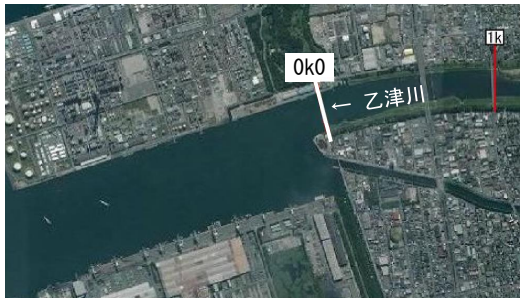
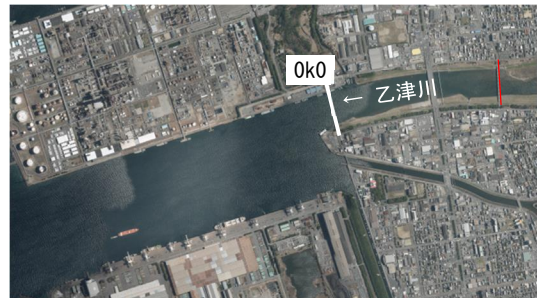
图 5.2(2) 乙津川河口部航空写真 (昭和 22 年~令和元年)

昭和 22 年 (1947 年)

昭和 49 年 (1974 年)

昭和 60 年 (1985 年)

平成 12 年 (2000 年)

平成 26 年 (2015 年)

令和元年 (2019 年)
