# 大淀川水系河川整備基本方針

土砂管理等に関する資料

平成 2 8 年 7 月

国土交通省 水管理・国土保全局

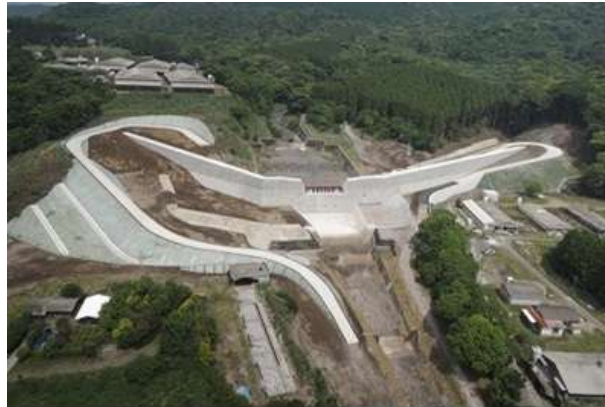
砂防堰堤の整備状況（望原谷第 1 砂防堰堤）

昭和 25 年より大淀川支川沖水川において直轄砂防事業に着手し、昭和 48 年に沖水川の事業は完了した。同年より霧島山系の高千穂峰、中岳、<sup>しんもえだけ</sup>新燃岳、<sup>おおはたやま</sup>大幡山の連山を水源とする大淀川支川高崎川流域の事業に着手し、砂防堰堤、溪流保全工等の整備を行っている。

平成 23 年 1 月の新燃岳噴火に伴い、平成 23 年 5 月末までに除石、既設砂防堰堤のかさ上げ及び仮導流堤設置等の緊急対策を行った。
