## 1. 流域の概要

沙流川は、その源を北海道沙流郡日高町日高山脈に発し、千呂露川等を合わせ、日高町市街部に出て更に渓谷を流下して平取町に入り、額平川等を合わせ、門別町において太平洋に注ぐ、幹川流路延長 104km、流域面積 1,350km<sup>2</sup> の一級河川である。

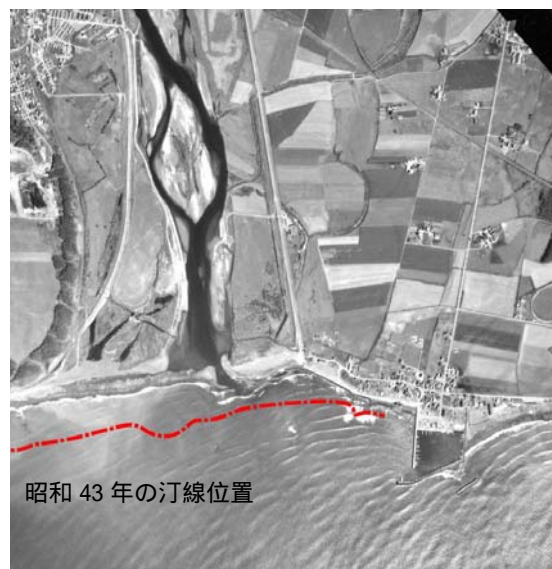
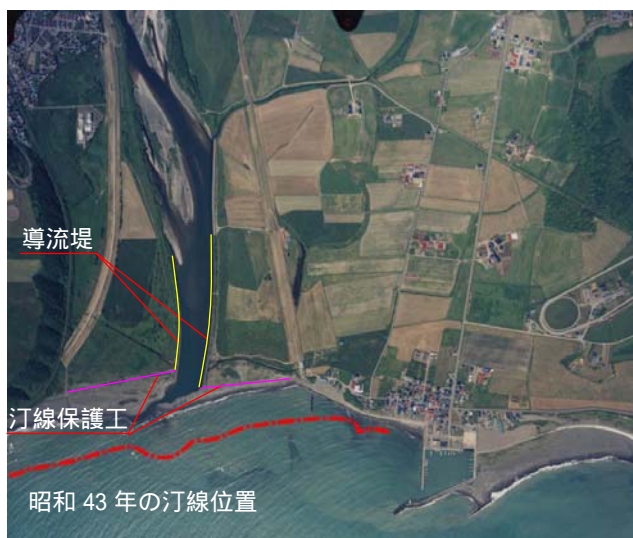
図 3-3 海浜部状況

昭和43年の汀線に対して、昭和50年代にかけて河口右岸から富浜漁港にかけて汀線が後退している。富浜漁港は、沙流川河口から左岸約1kmの位置にあり、昭和44年に着工し昭和52年に完成している。導流堤完成後は、汀線保護工によりそれ以上の侵食はない。

### 昭和43年撮影(富浜漁港着工、昭和44年)

### 昭和58年撮影

(富浜漁港完成 昭和52年以降の状況)

### 平成15年撮影(現況)
