# 新宮川水系河川整備基本方針

土砂管理等に関する資料

令和3年10月

国土交通省 水管理・国土保全局

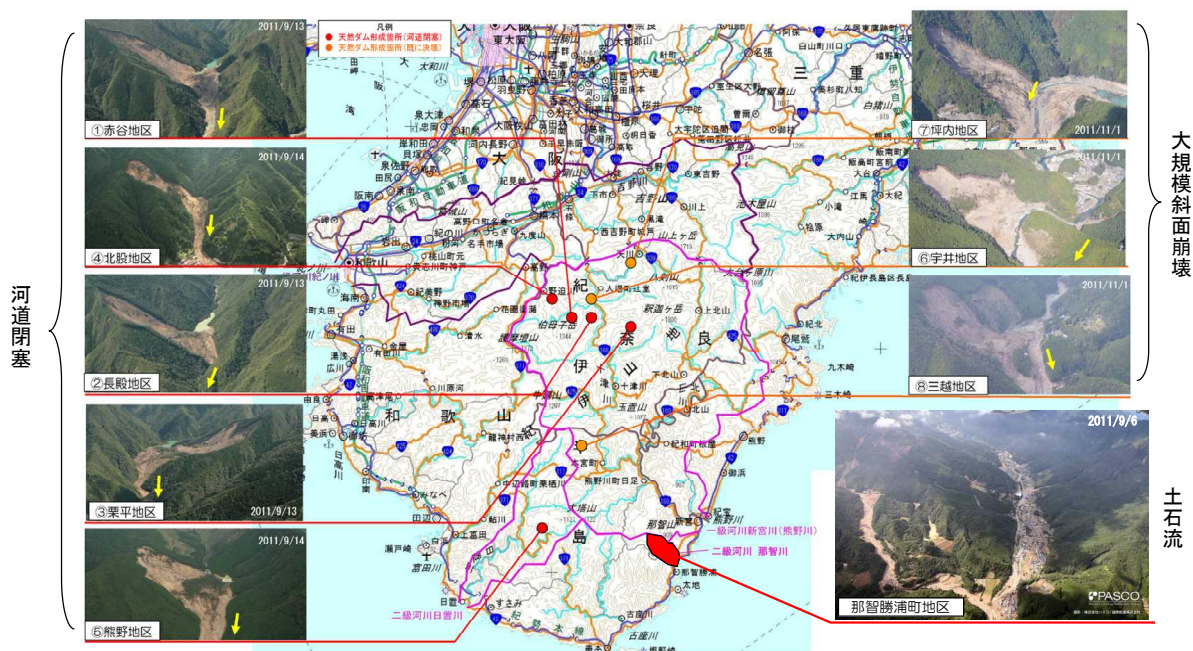
図 4-3 大規模斜面崩壊・河道閉塞箇所

平成 23 年災害（紀伊半島大水害）によって、流域の各所で土石流、地滑り、かけ崩れ等の土砂災害が発生した。崩壊箇所は 3,000 箇所以上のぼり、崩壊生産土砂量は 1 億 m<sup>3</sup> と推定され、散点的に発生した深層崩壊により大規模河道閉塞が 17 箇所が発生し、うち 5 箇所（図 4-3①～⑤）は土砂災害防止法に基づく緊急調査が行われた。

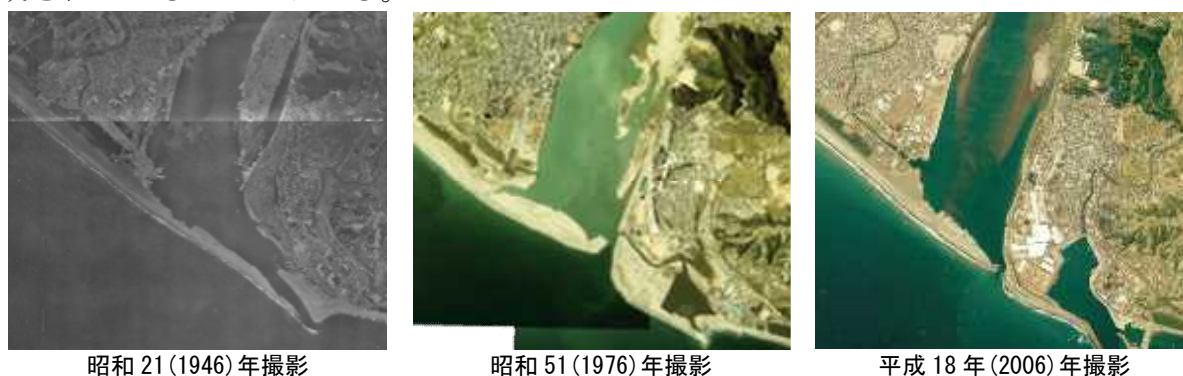
図 6-1 河口部の変遷

図 6-1 は、航空写真による河口砂州の経年変化を示す。

昭和 45 年中頃から鵜殿港の拡張整備が行われ、左岸部の河口砂州の発達は小さくなっているが、以降も河口部は閉塞されないものの、河口砂州が発達している。

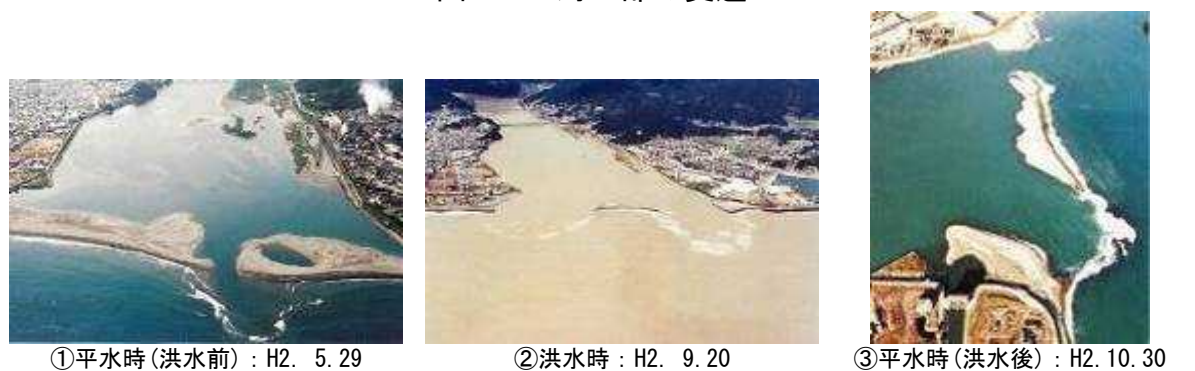
図 6-2 河口砂州の変化（平成 2 年 9 月出水前後）

図 6-2 は、既往文献による平成 2 年 9 月出水前後の河口砂州形状の変化を整理したものである。また、図 6-3 は、出水前後の深浅測量に基づく等深浅図である。

図 6-2 によると、河口砂州のフラッシュは両岸から進行している。その後、約 1 ヶ月程度経過すると河口砂州が再び出現している。図 6-3 の等深浅図をみると、出水後は砂州形状が変化するだけでなく、沖合側に水深の浅い領域が広がり河口テラスが形成されていることがわかる。

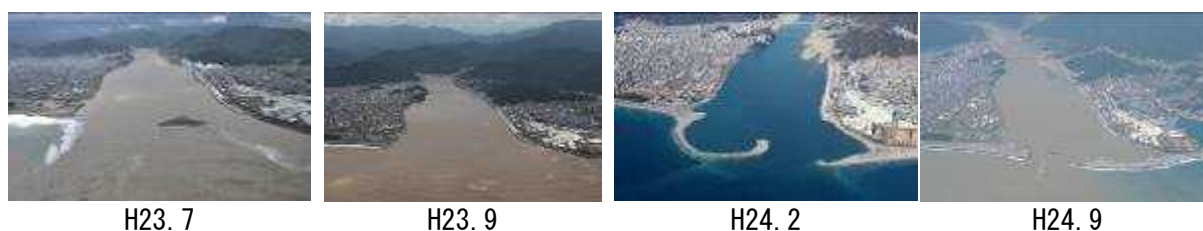
図 6-4 熊野川河口砂州のフラッシュ状況

図 6-4 は、平成 23 年 9 月出水前後の河口砂州形状の変化を整理したものである。

河口砂州は、流域に甚大な被害を引き起こした平成 23 年 9 月出水以前の 7 月出水時にフラッシュされている。その後、河口砂州は徐々に発達している。

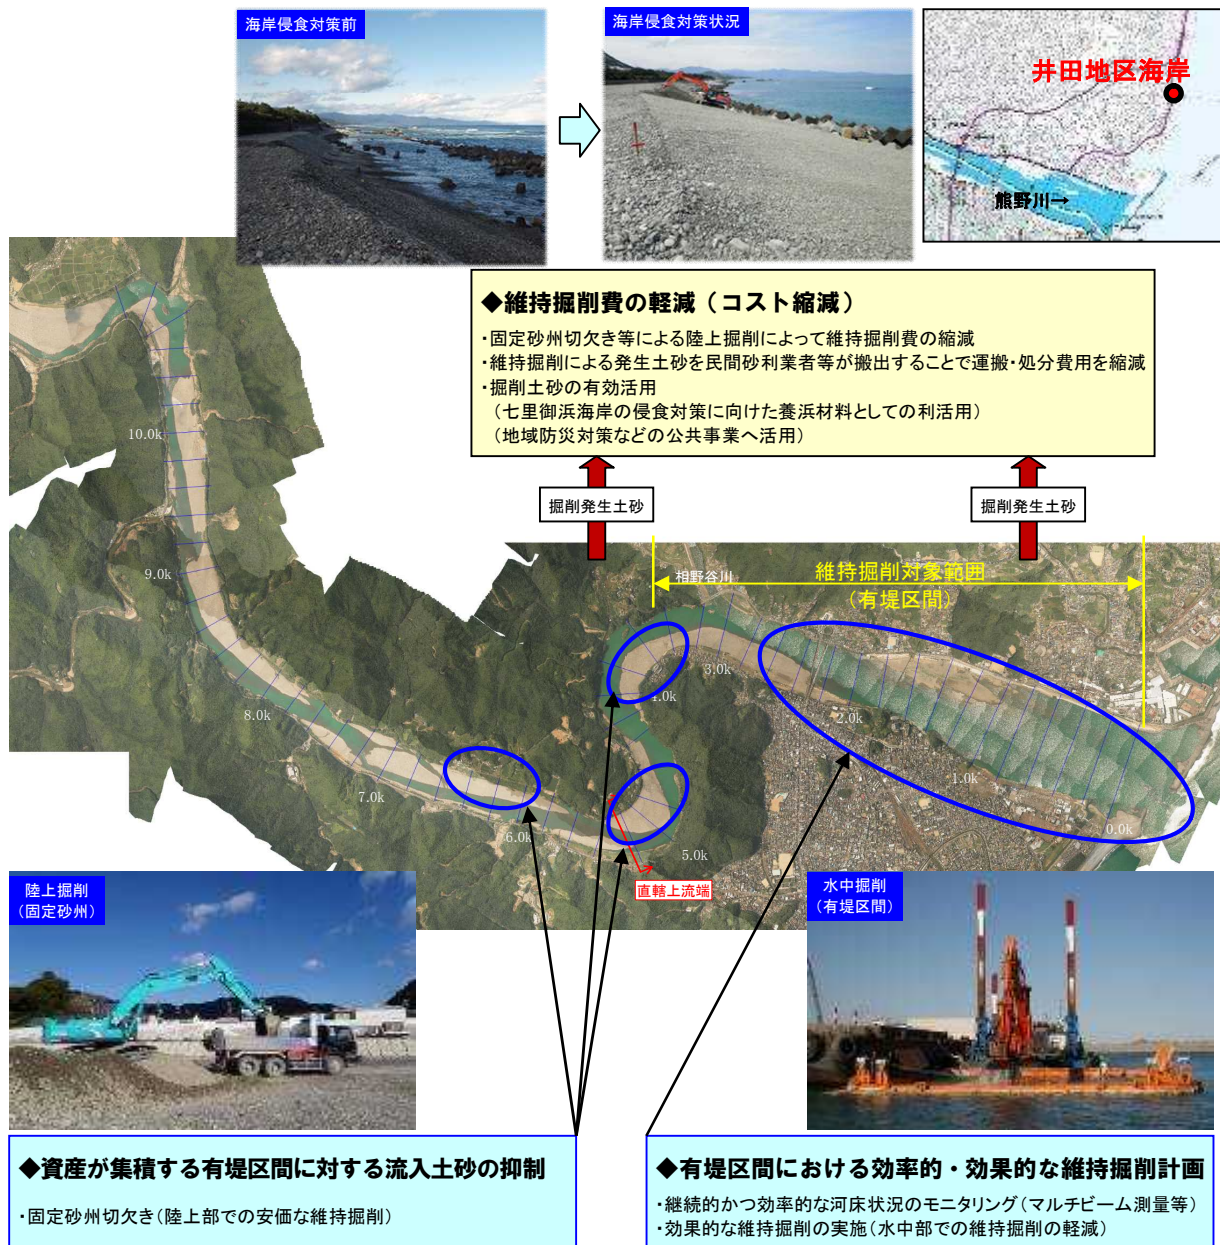
図 9-2 持続可能でコスト縮減につながる維持掘削の実施体系のイメージ案

■掘削河道は再堆積の発生が予測されるため、以下の視点により、持続可能でコスト縮減につながる維持掘削のシステムの構築を図り、効果的・効率的な河道維持管理を目指す。

①資産が集中する下流(有堤区間)に対する流入土砂の抑制に向けて上流で維持掘削を実施(固定砂州切欠き)し、コスト縮減を図る。

②河道掘削により発生した掘削土砂を有料処分ではなく、民間砂利採取業者による搬出、海岸侵食に対する養浜や地域防災対策などの公共事業へ活用するなどによってコスト縮減を図る。

図 9-2 は、持続可能でコスト縮減につながる維持掘削の実施体系のイメージ案を示す。

- ・資産が集中する下流（有堤区間）に対する流入土砂の抑制に向けて上流で維持掘削（固定砂州切り下げ案）を実施し、コスト縮減を目指す。
- ・河道掘削により発生した掘削土砂を有料処分ではなく、民間砂利採取業者による搬出、海岸侵食に対する養浜や地域防災対策などの公共事業へ活用するなどによってコスト縮減を目指す。
- ・有堤区間における水中部の維持掘削（浚渫）を効果的・効果的に行うため、マルチビーム測量等で再堆積状況を適宜モニタリングする。
