高津川水系河川整備基本方針

土砂管理等に関する資料

令和7年12月

国土交通省 水管理・国土保全局

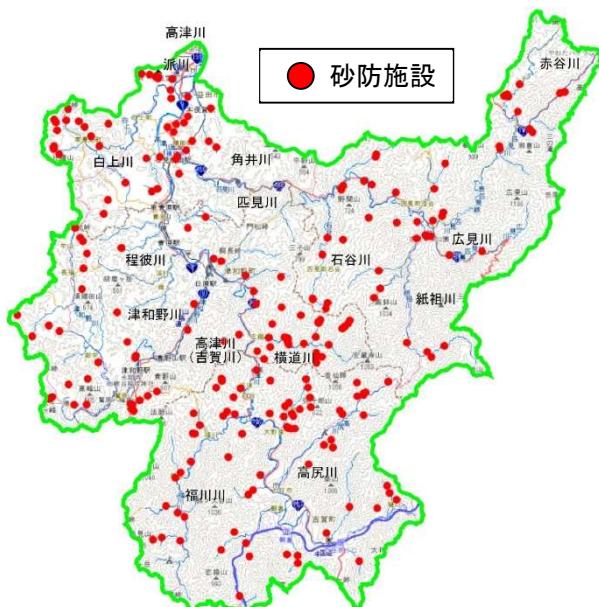
図 2-1 砂防施設位置図

高津川流域では、土砂災害警戒区域が広く分布しており、島根県では、平成25年(2013年)7月28日に発生した島根・山口豪雨等での災害対応や、土砂災害警戒区域にある保全対象を守るため、砂防堰堤や渓流保全工等の整備等、砂防事業が進められている。

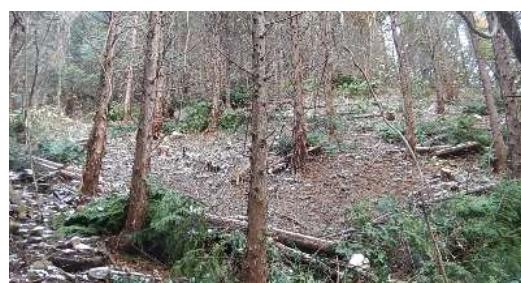
図 2-4 島根県による間伐の実施事例

国有林等においては、島根県の高津川地域森林計画に基づき、間伐や渓間工、山腹工等の治山施設の整備が実施されている。

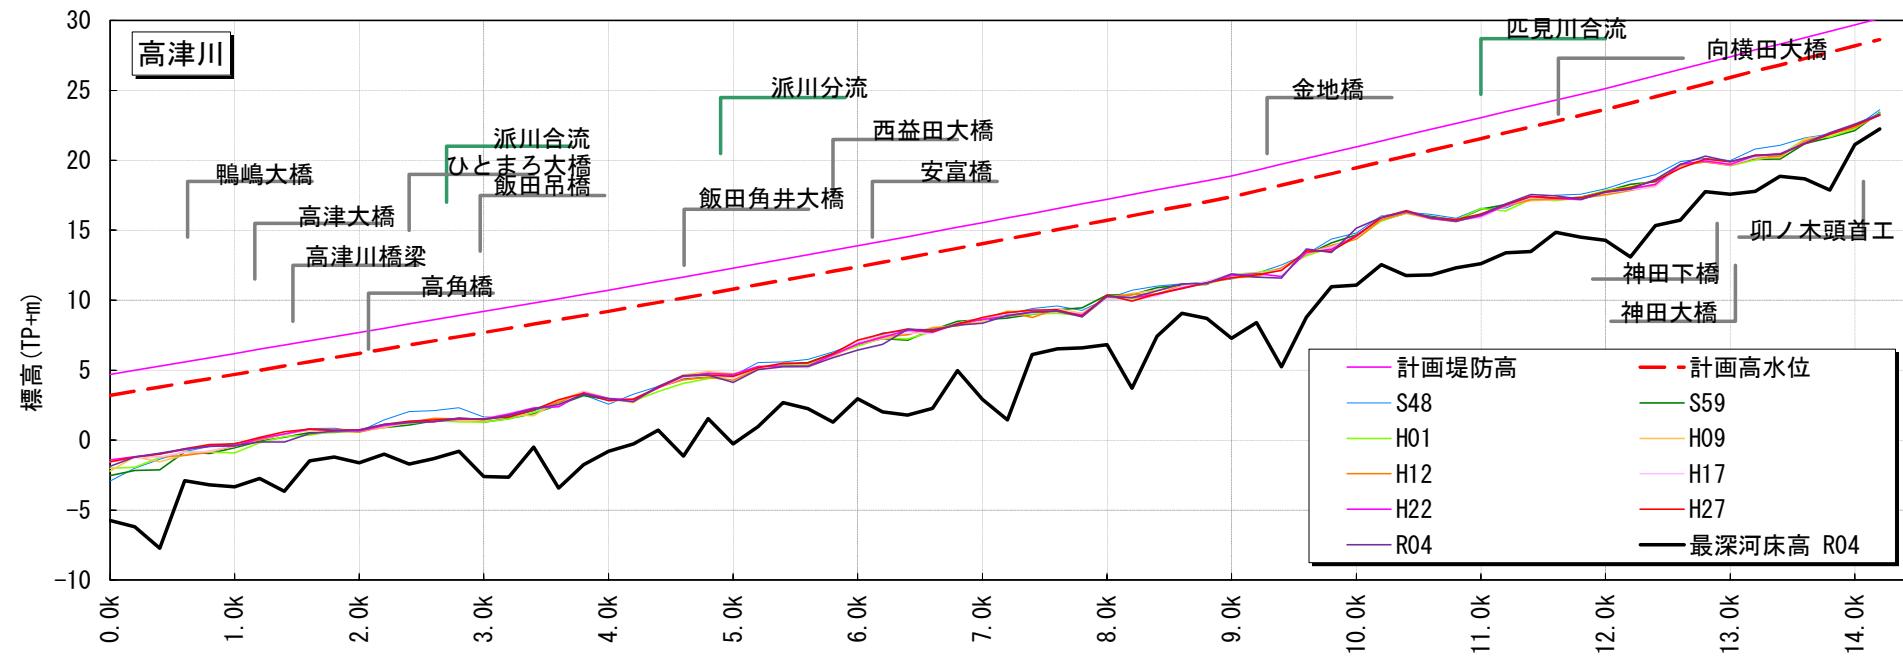
図 3-1 平均河床高縦断図（高津川）

改修工事が活発であった時期を除いた平成元年（1989年）以降は、河床変動量が小さく、安定傾向にある。

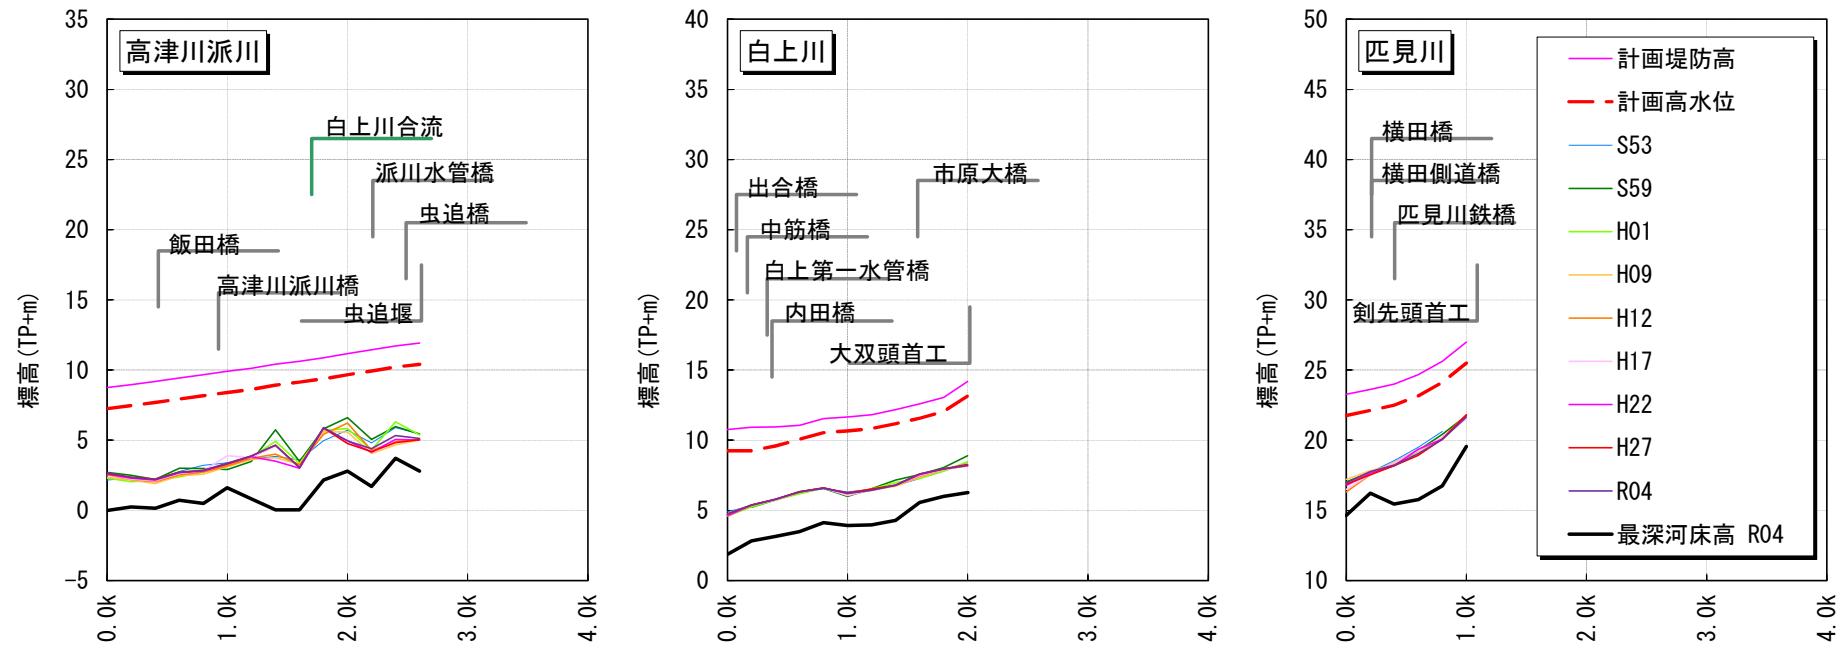
図 3-3 平均河床高縦断図（高津川派川、白上川、匹見川）

既往45年間（昭和53年（1978年）～令和4年（2022年））の平均河床高は、河床変動量が小さく、安定傾向にある。

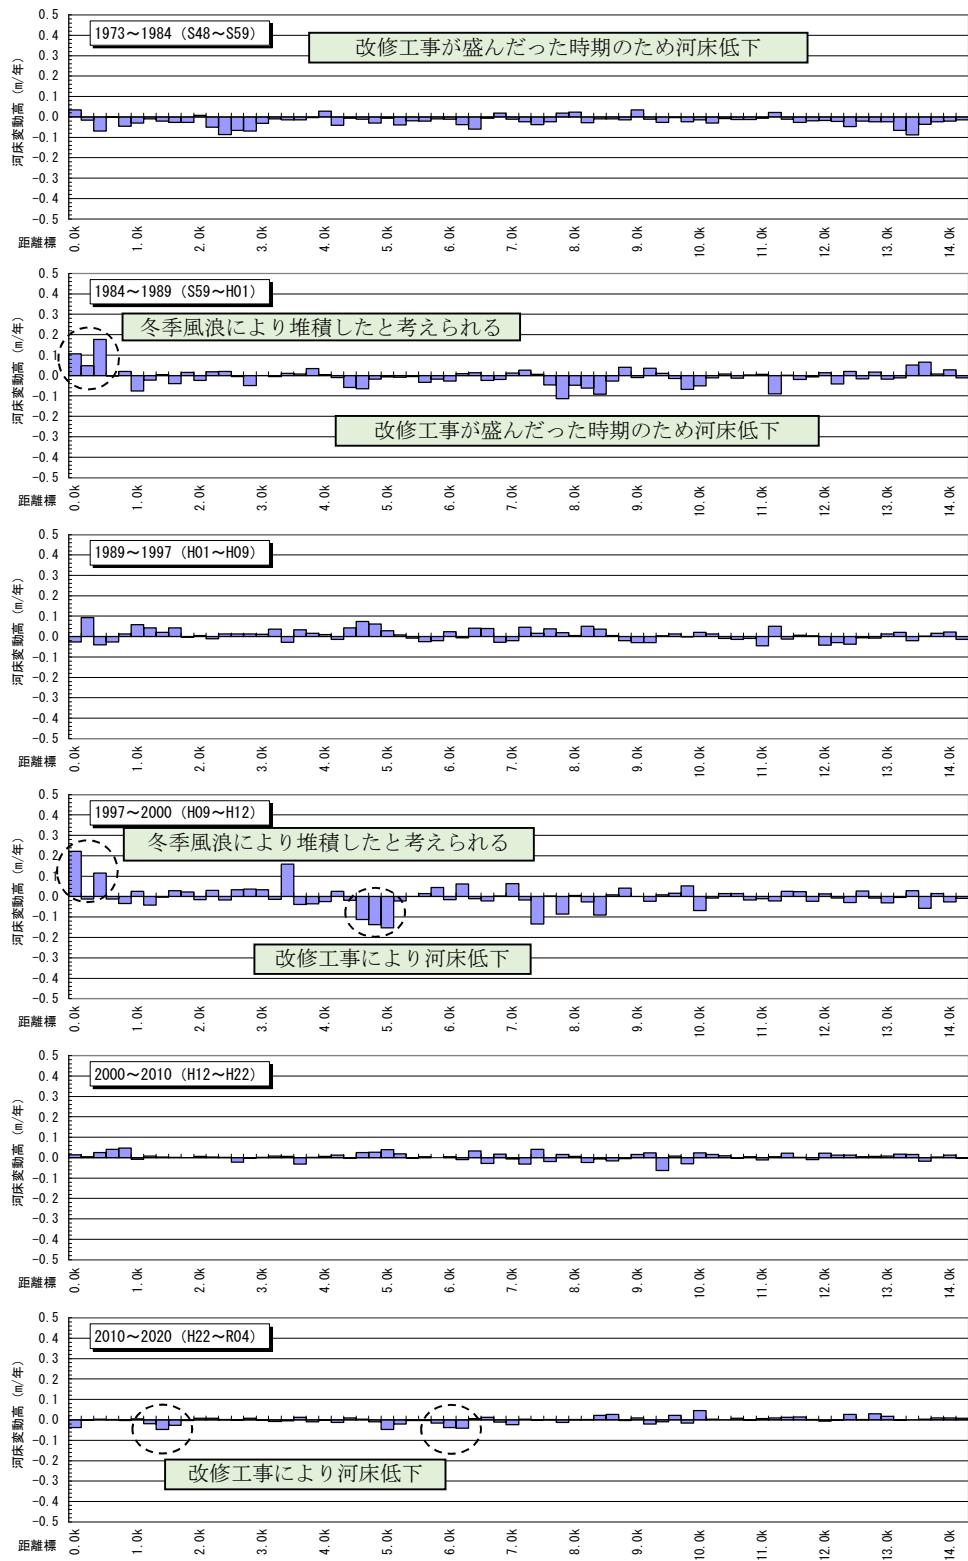
図 3-5 河床変動量経年変化図（高津川）

昭和 48 年（1973 年）～平成元年（1989 年）は河川改修が盛んであったため河床が低下しているが、平成元年（1989 年）以降は河床変動量が小さく、安定傾向にある。

昭和48年（1973年）～平成元年（1989年）は河川改修が盛んであったため河床が低下しているが、平成元年（1989年）以降は河床変動量が小さく、安定傾向にある。

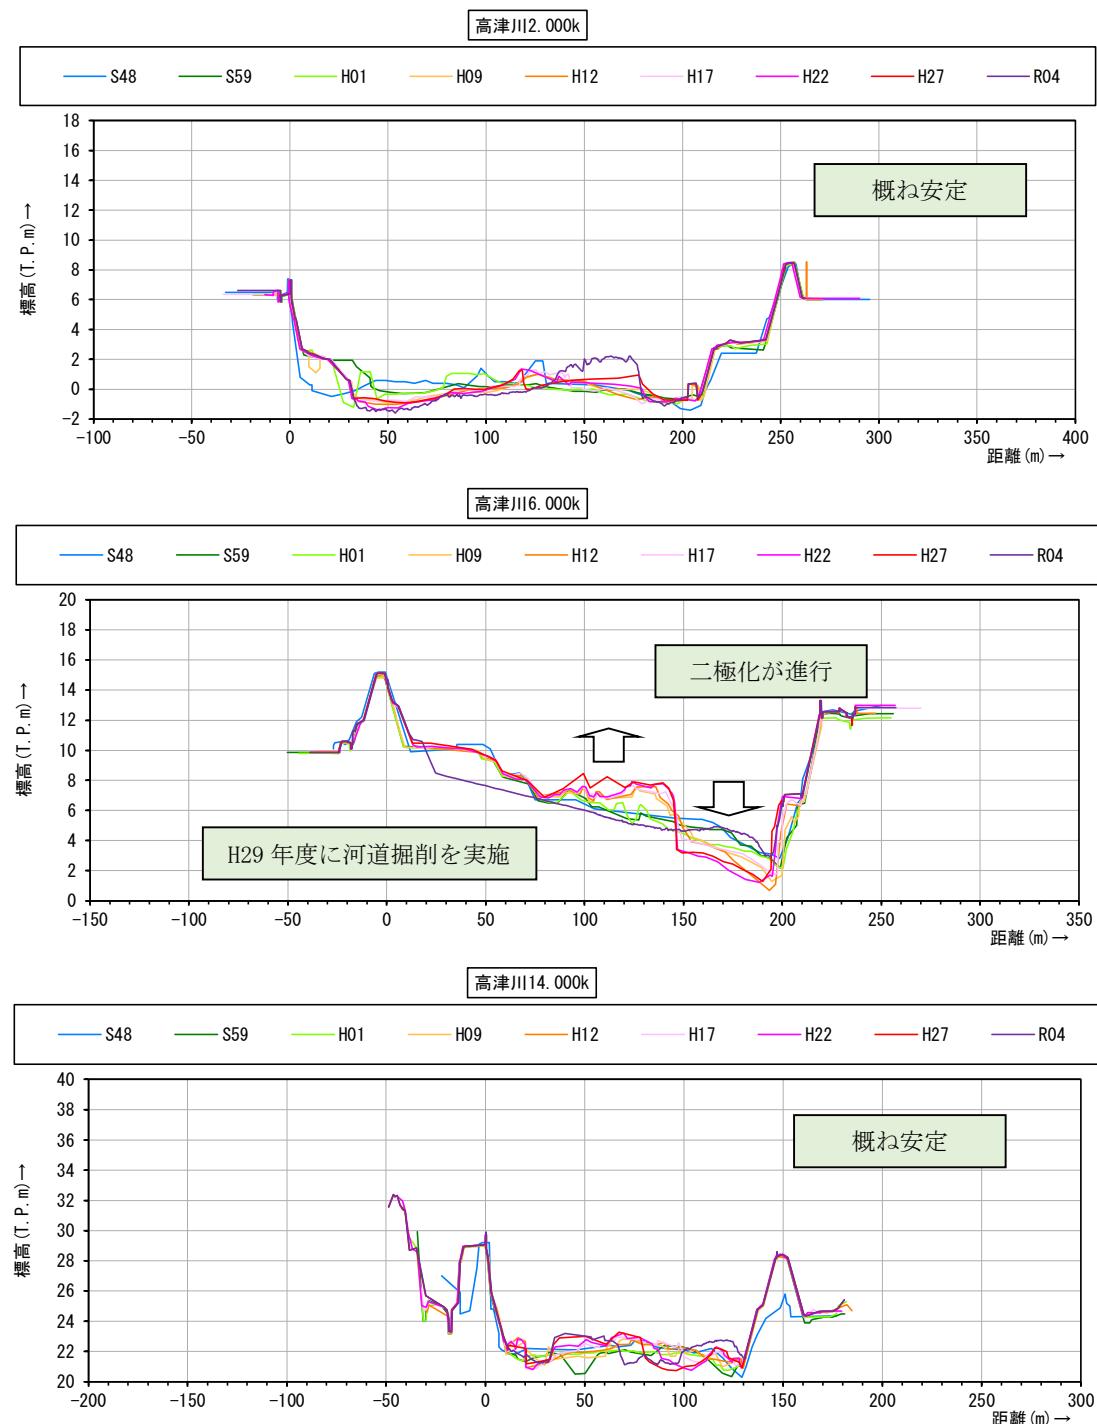
図 3-7 横断形状の経年変化状況（高津川）

高津川や匹見川では一部区間で二極化が進行しているが、全体としては経年的な変化は小さく安定傾向である。

横断形状の変化に着目すると、一部区間では二極化が進行しているが、全体としては、経年的な変化は小さく安定傾向である。

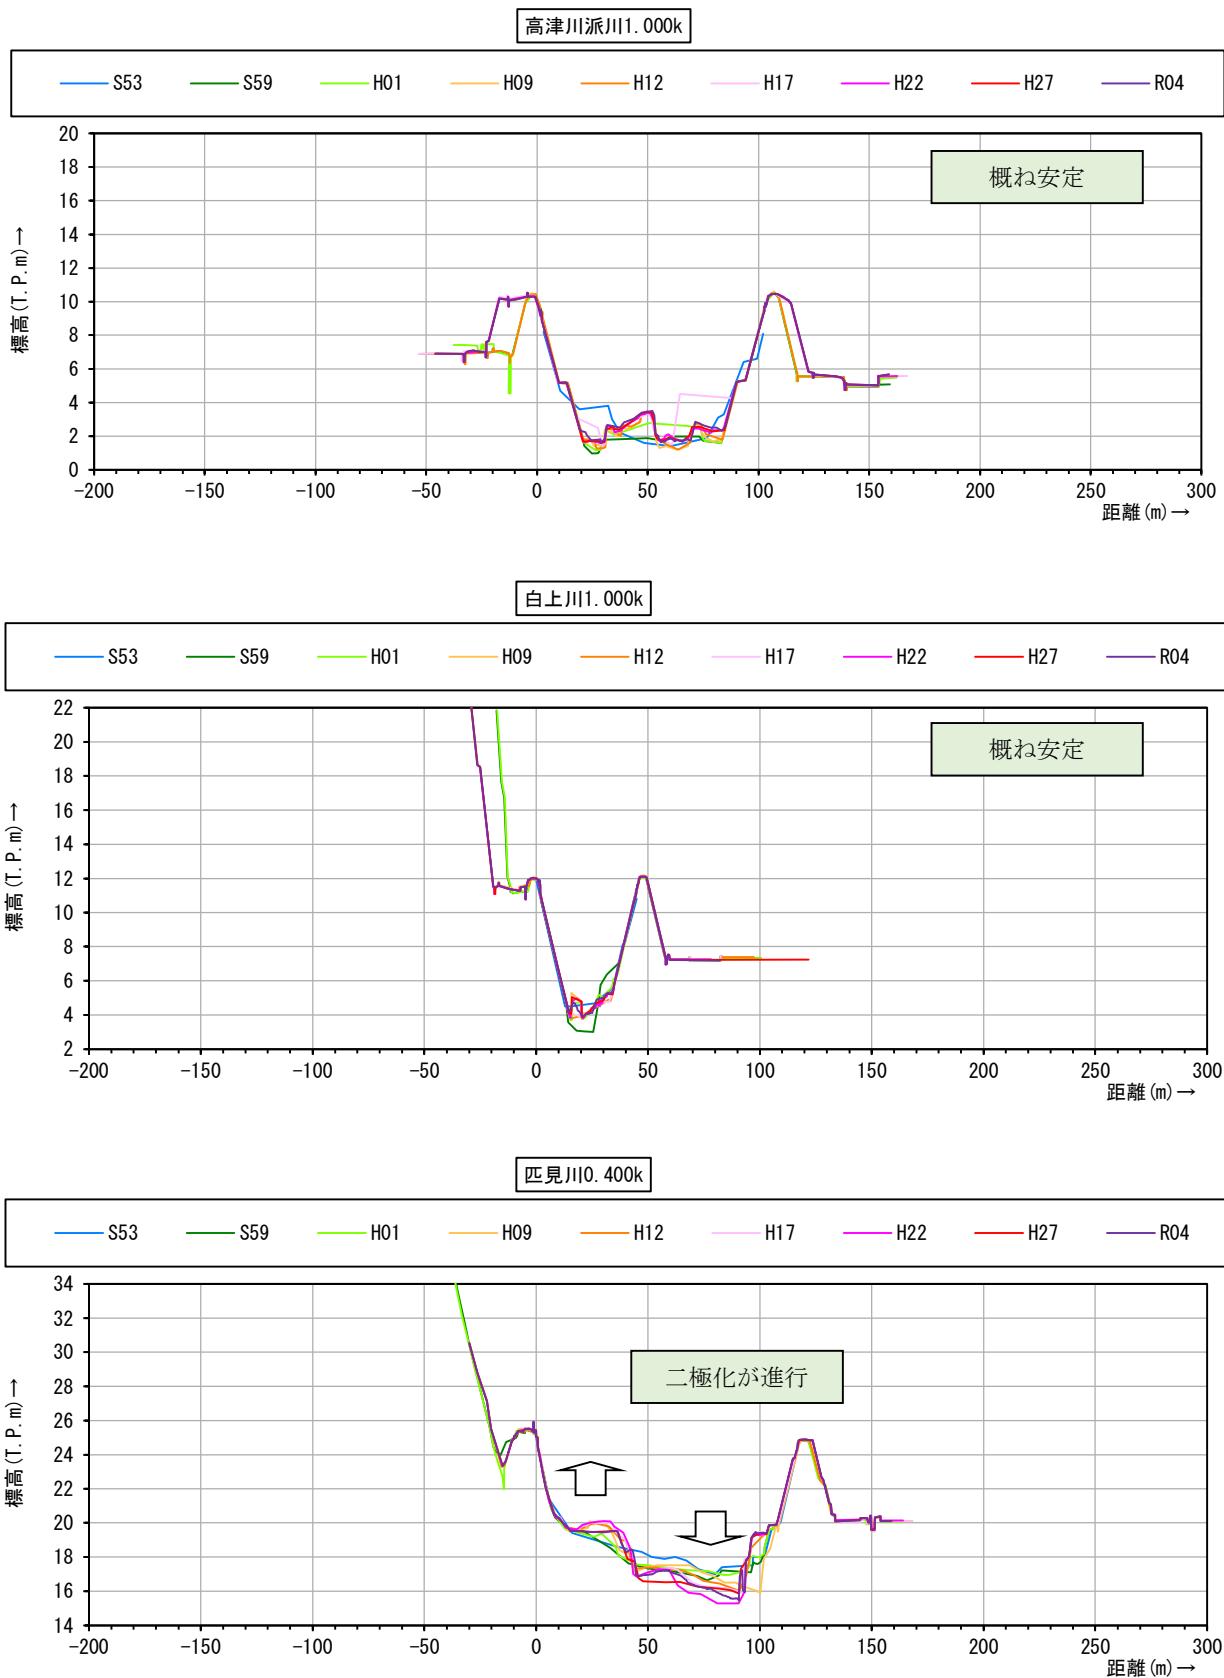
図 3-8 横断形状の経年変化状況（高津川派川、白上川、匹見川）

高津川派川、白上川については、経年的な変化は小さく安定傾向である。

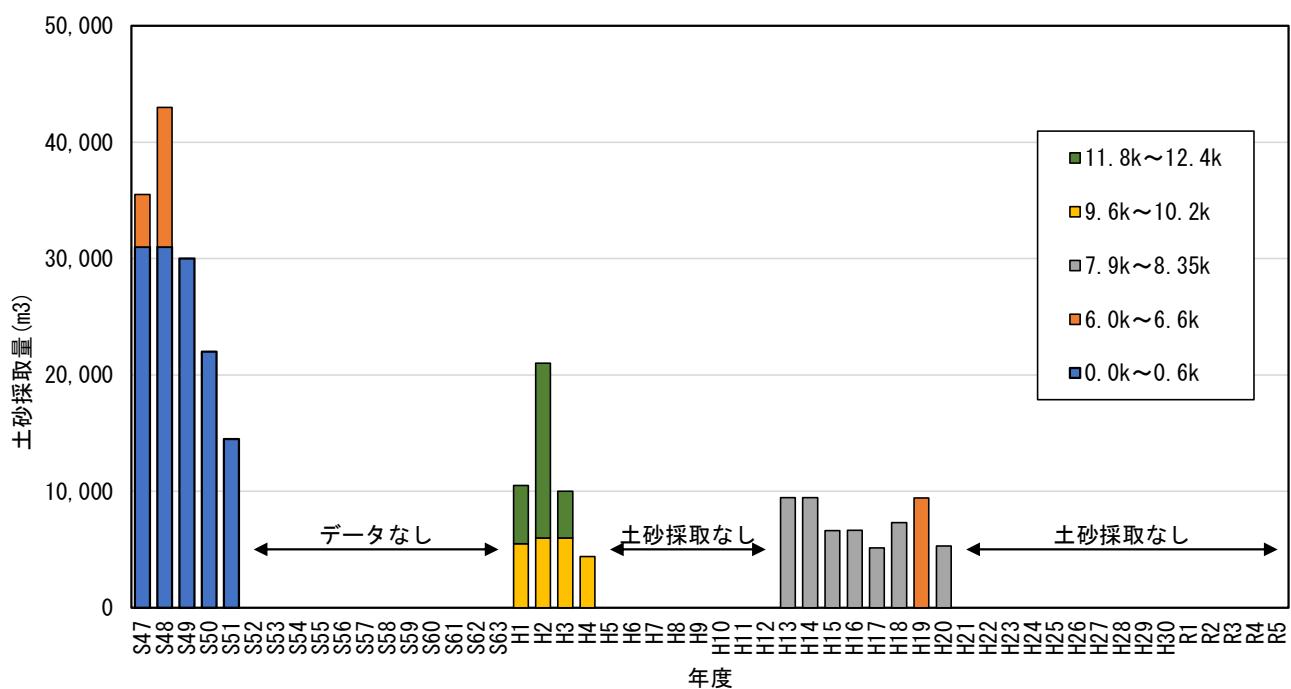
図3-9 高津川の土砂採取量経年変化

図3-9に示すとおり高津川では、昭和47年（1972年）から平成20年（2008年）にかけて総量約25万m³の掘削・浚渫が行われているが、平成21年（2009年）以降は土砂採取は行われていない。また、支川の高津川派川、白上川、匹見川においても近年土砂採取を行っていない。

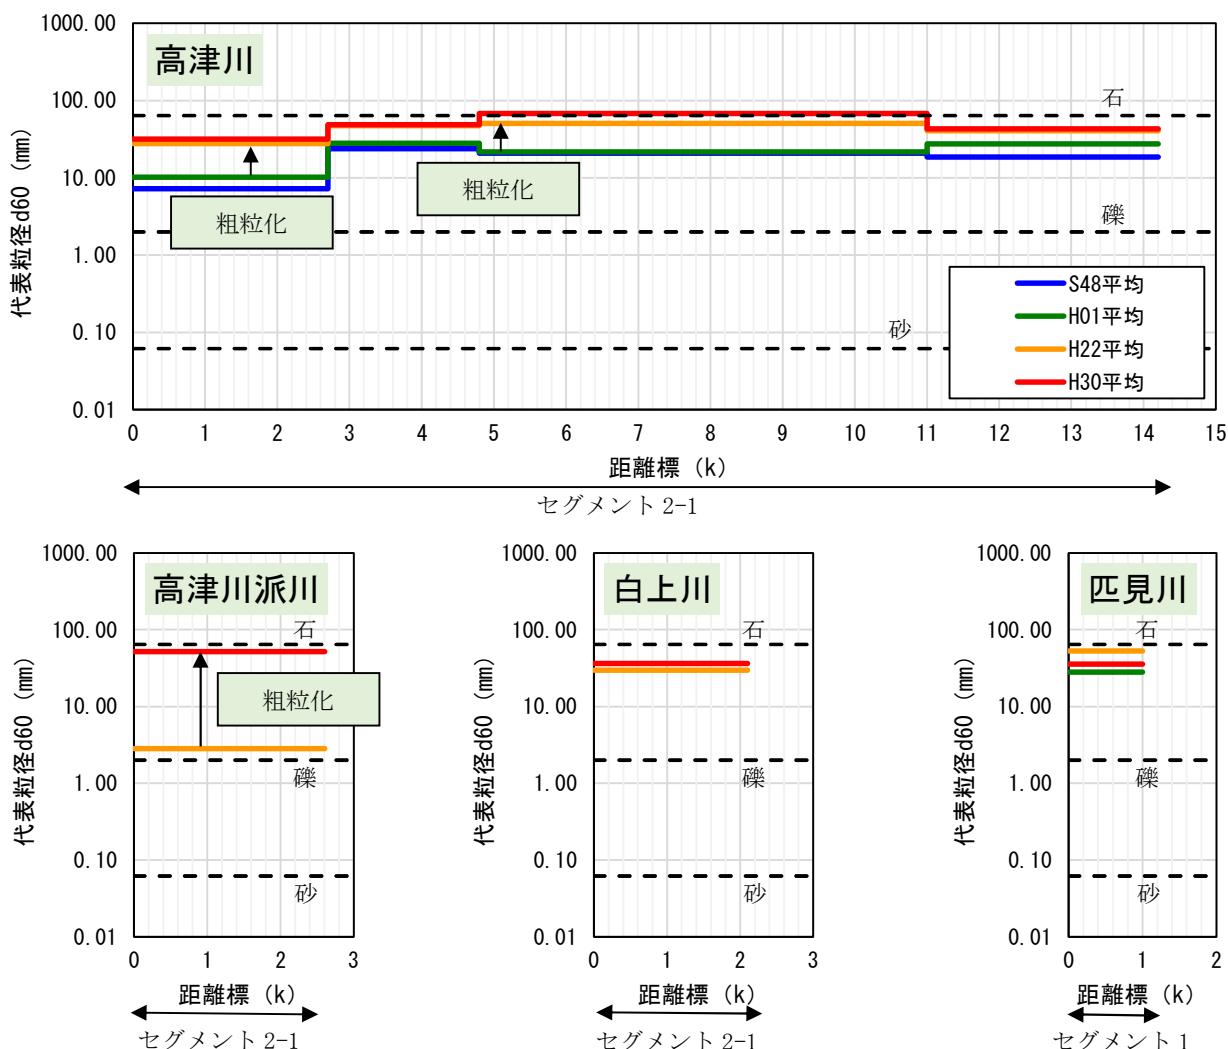
図 3-10 代表粒径 d60 の縦断分布

高津川では平成元年（1989年）から平成22年（2010年）にかけて、高津川派川では平成22年（2010年）から平成30年（2018年）にかけて粗粒化傾向が見られる。

一部区間で河道の二極化が進行し、高水敷上の草本により細粒土砂が捕捉される等の要因で粗粒化が進行したと推察される。

匹見川と白上川では顕著な変化は見られない。

河床材料については、大臣管理区間では、匹見川と白上川については顕著な変化はない。一方で、高津川や高津川派川^{はせんかわ}では、粗粒化傾向が見られる。一部区間で河道の二極化が進行し、高水敷上の草本により細粒土砂が捕捉される等の要因で粗粒化が進行したと推察される。

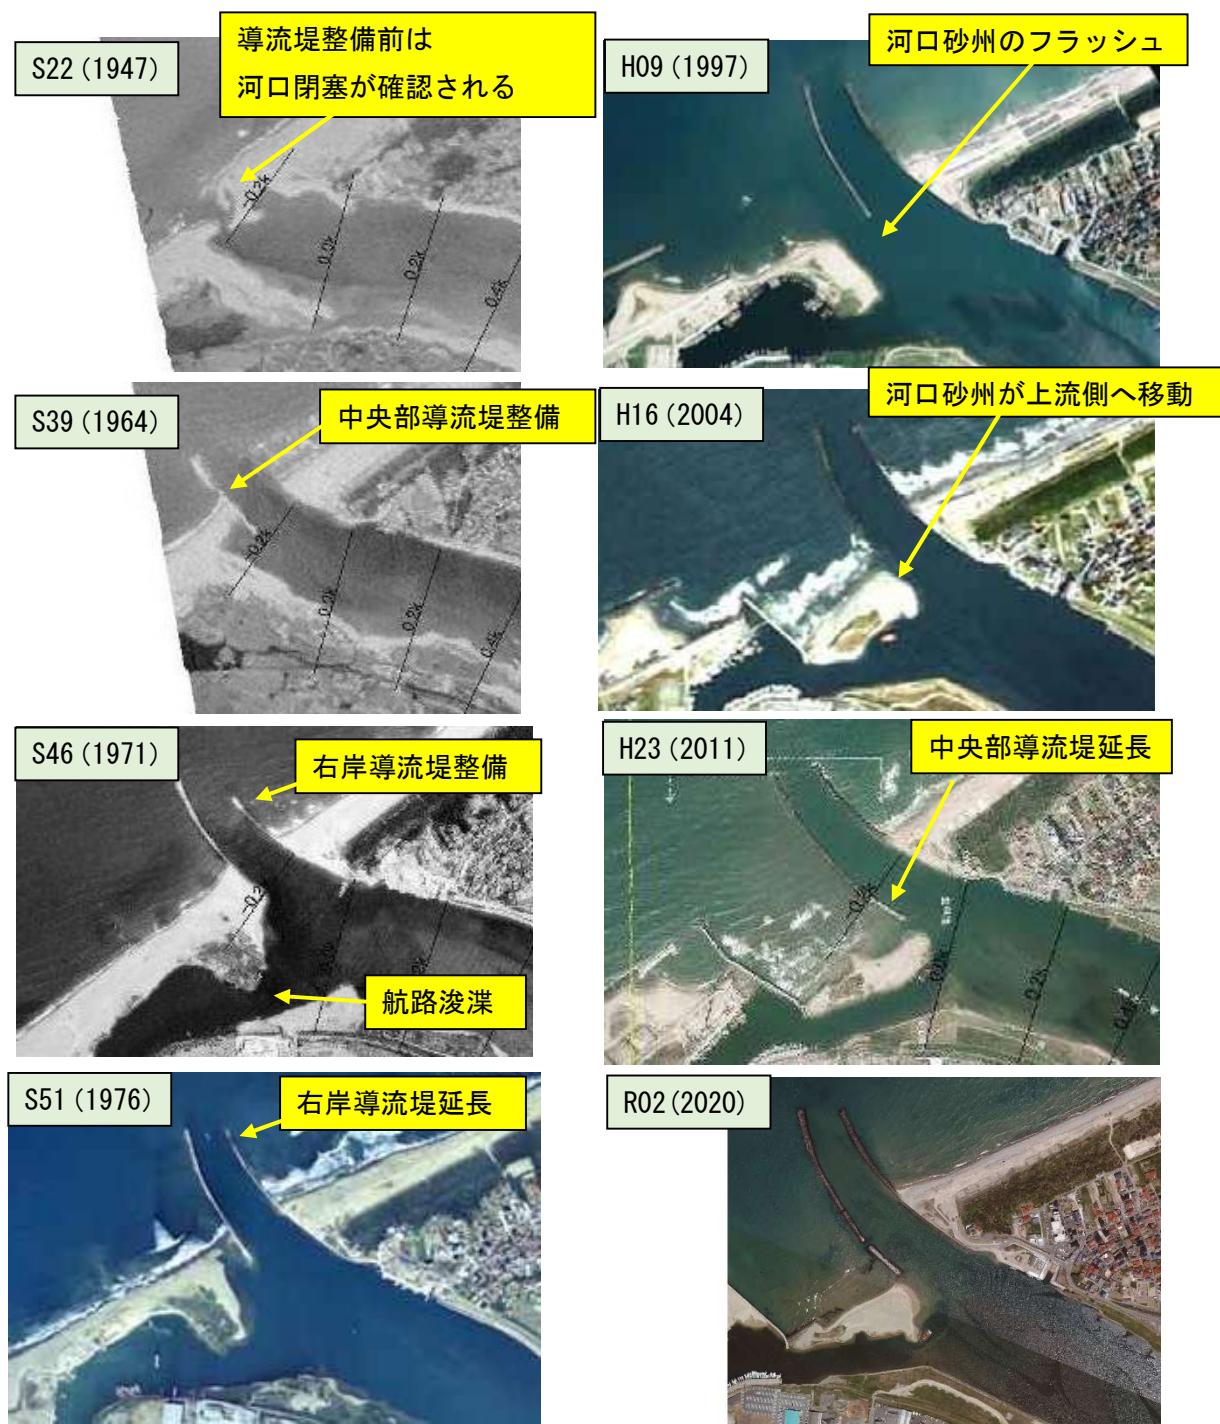
図 4-1 河口砂州の変遷

河口の安定と航路の確保を目的に、昭和 20 年代から導流堤の整備が始まり、昭和 40 年代半ばに中央部が、昭和 40 年代末に右岸部がそれぞれ概ね現在の姿となった。導流堤の左岸側には河口砂州が発達し、高津川の河道及び益田港の静穏が保たれている。なお、河口砂州は導流堤設置以後フラッシュ及び再堆積を繰り返している。

河口砂州は平成 10 年代に入って上流側へ移動したが、現状でも形成され、導流堤間は開口部として安定し河口閉塞は生じていない。

導流堤間は開口部として安定し河口閉塞は生じていない。導流堤の左岸側には河口砂州が発達し、高津川の河道及び益田港の静穏が保たれている。また、河口砂州は、洪水時にはフラッシュされるため、治水上の大きな影響はない。

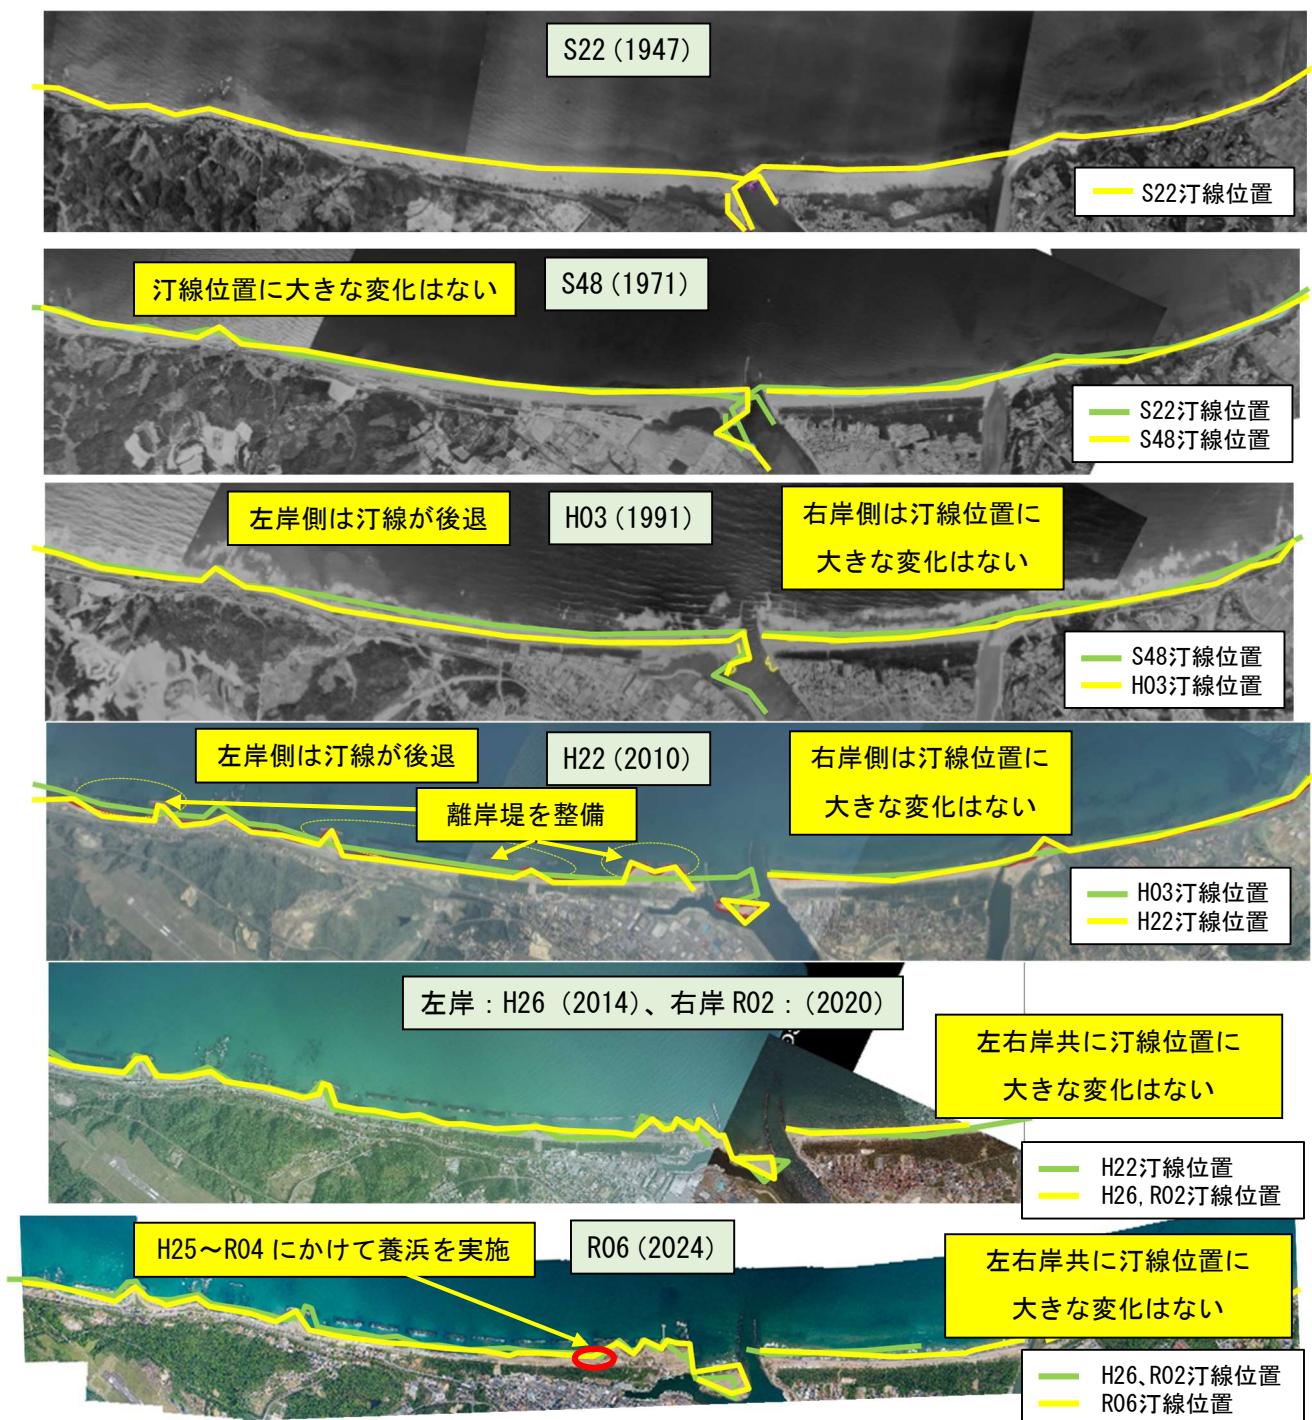
図 5-1 汀線の変遷 (S22～H22 の航空写真的出典: 国土地理院)

高津川周辺の汀線位置は、高津川の左岸側では昭和 22 年（1947 年）～昭和 48 年（1973 年）は大きな変化は見られないが、その後経年的に汀線が後退している。一方、右岸側では汀線位置に大きな変化は見られない。汀線の後退理由は、森林伐採により裸地化していた山地での人工造林、砂防施設整備などによる土砂供給量の減少、導流堤の整備などによる沿岸漂砂環境が変化したこと等、複合的な要因が推察される。

高津川の左岸側では、島根県が侵食対策として平成 5 年（1993 年）より護岸施設及び離岸堤を整備し、平成 25 年（2013 年）から令和 4 年（2022 年）にかけて、養浜を実施している。養浜が実施されて以降は、新たな汀線の後退は確認されていない。

高津川周辺の汀線位置は、高津川の左岸側では昭和22年（1947年）～昭和48年（1973年）は大きな変化は見られないが、その後経年的に汀線が後退している。一方、右岸側では汀線位置に大きな変化は見られない。

高津川の左岸側では、島根県が侵食対策として平成5年（1993年）より護岸施設及び離岸堤を整備し、平成25年（2013年）から令和4年（2022年）にかけて、養浜を実施している。養浜が実施されて以降は、新たな汀線の後退は確認されていない。
