# 十勝川水系河川整備基本方針

土砂管理等に関する資料

令和4年9月

国土交通省 水管理・国土保全局

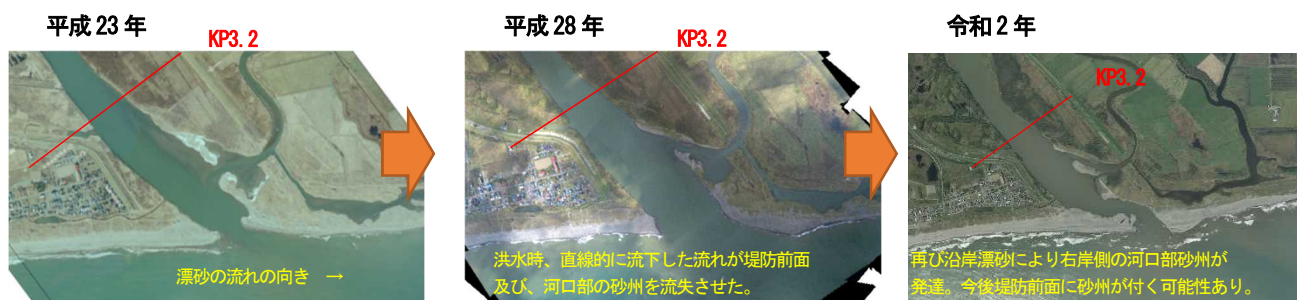
図 2-36 十勝川河口部斜め写真

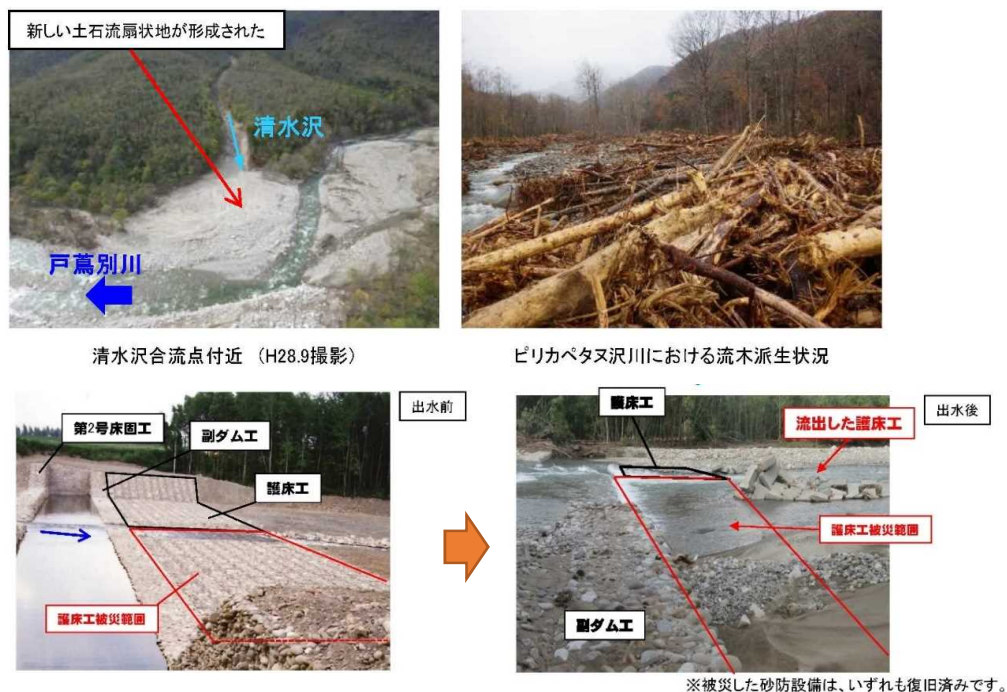
上流山地は周氷河堆積物（注：周氷河作用によって、母岩が礫やシルトなど土砂状になったもの）による土砂層が上流域に偏在している状態で、平成 28 年洪水では、日高山脈東部などで降雨量が多い範囲で山地崩壊が発生した。この結果、河川と合流する位置で新しい土石流扇状地が形成され、立木流木の発生、護床ブロックの流出被害などが確認された。

図 2-39 戸蔭別川での被害状況

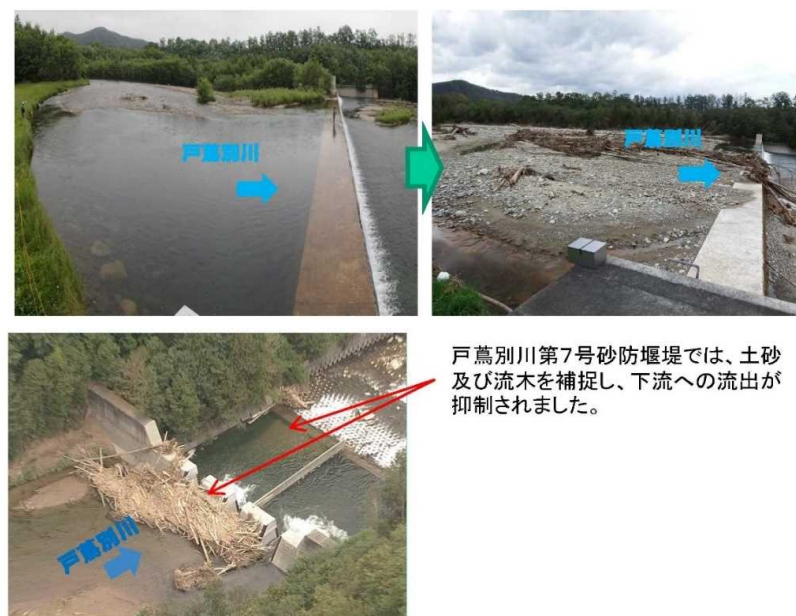
平成 28 年洪水で生じた河道への土砂、流木の流入に対して、既存の砂防施設群により堰堤下流への土砂流出抑制（捕捉）、流木流出の抑制（捕捉）がなされた。

図 2-40 砂防堰堤での土砂や流木の捕捉状況

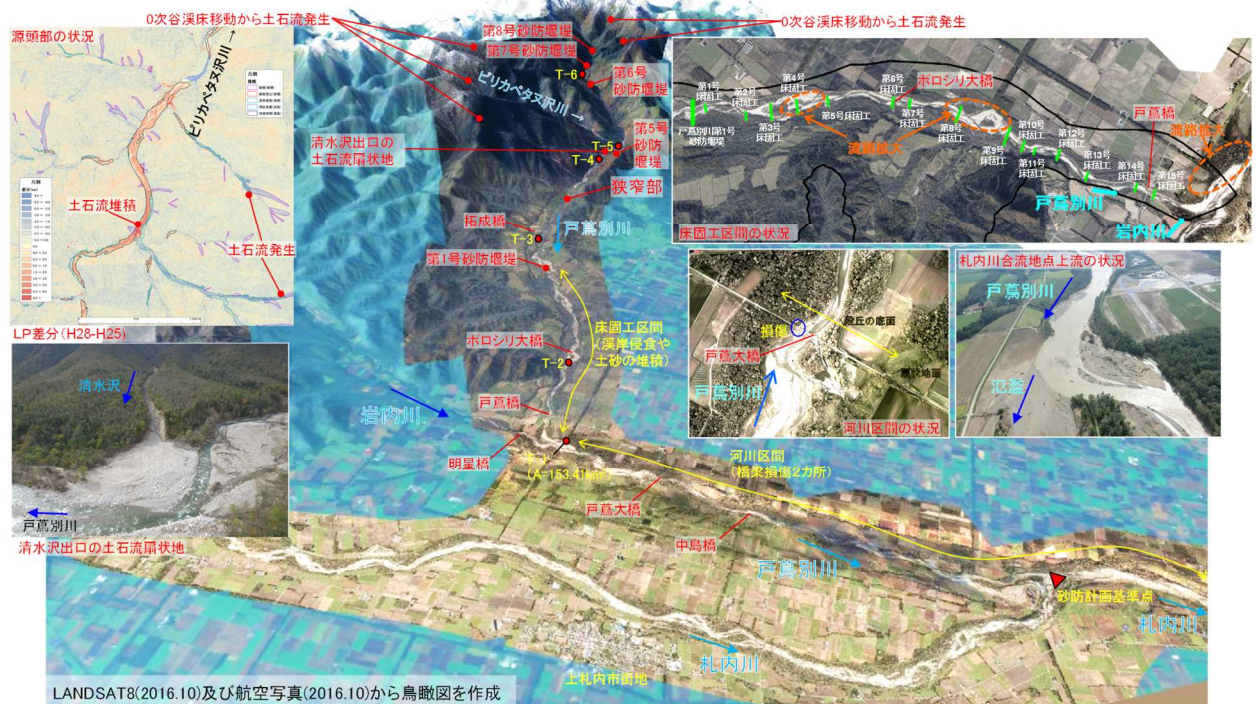
ペンケオタソイ川、ペケレベツ川、芽室川・造林沢川、戸蔭別川<sup>ぞうりんざわ</sup>の代表4支川では、いずれも上流域の崩壊または溪床不安定土砂の再移動に起因する土石流による土砂生産、扇状地区間での側岸侵食による土砂生産が大きかったと推察される。

4河川の流下土砂量と崩壊面積率から、日高山脈東麓域全体（ペンケ新得川<sup>しんとく</sup>～札内川）の流下土砂量を推計したところ約500万 $\text{m}^3$ であり、流下土砂量の一部は本川下流へ流下したものと推察される。

図 2-41 戸蔭別川における土砂流出状況

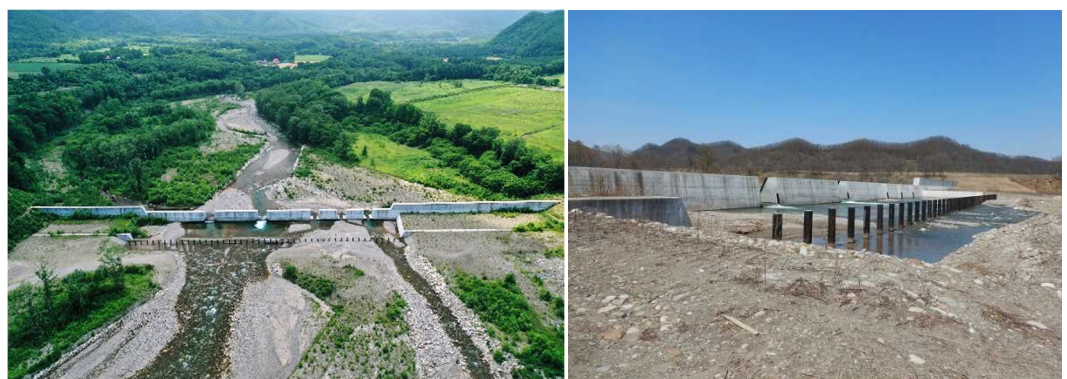
平成 28 年出水において土砂移動が顕著であった戸蔭別川では、本川における砂防施設の整備を優先的に実施しており、戸蔭別川 2 号砂防堰堤は平成 29 年度に完成（整備率は 4.9% 上昇）した。直轄砂防区域内における令和 3 年度末時点の整備率は約 52% という状況であり、短期的な施設配置計画（令和 2 年～令和 12 年）としては、砂防堰堤新設 3 基（R12 までに 2 基完成、1 基施工中予定） 砂防堰堤改築 2 基 となっている。

図 2-42 戸蔭別川第 2 号砂防堰堤（完成）

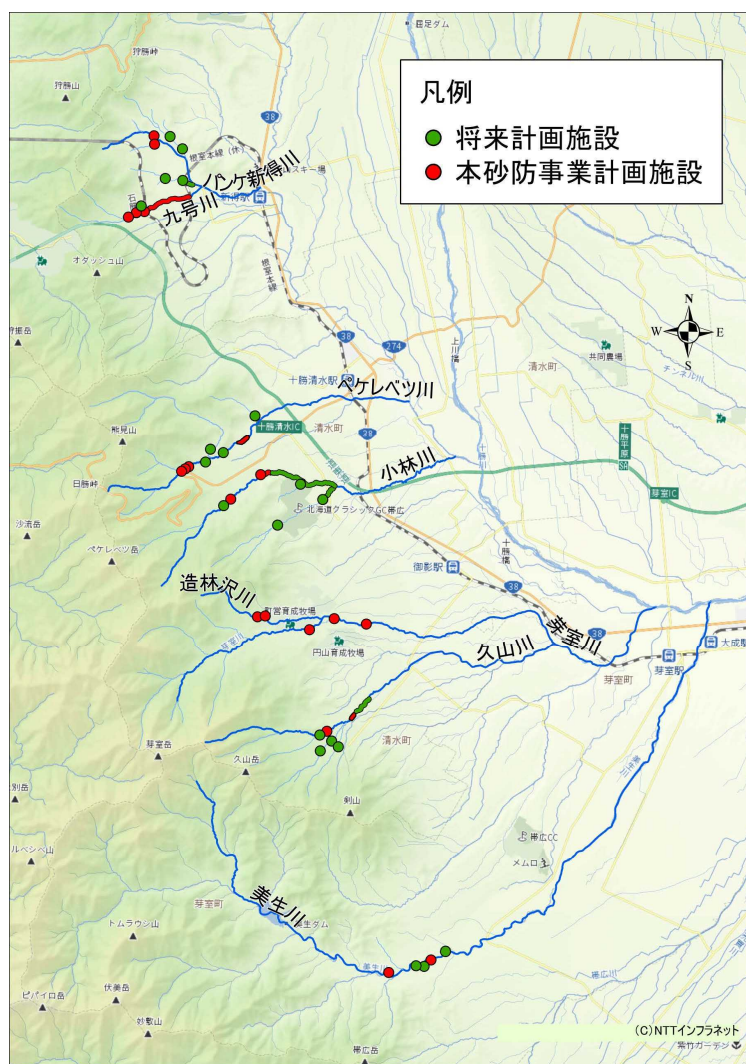
※詳細な位置等は変更になる場合がある

図 2-44 砂防・治山施設の事業検討箇所

北海道では平成 28 年洪水を踏まえ、ペケレベツ川等の日高山脈東麓の各河川において砂防・治山事業の計画を策定した。

8 河川合計で 49 基計画され、うち 47 基が砂防事業の計画として北海道により定められている。

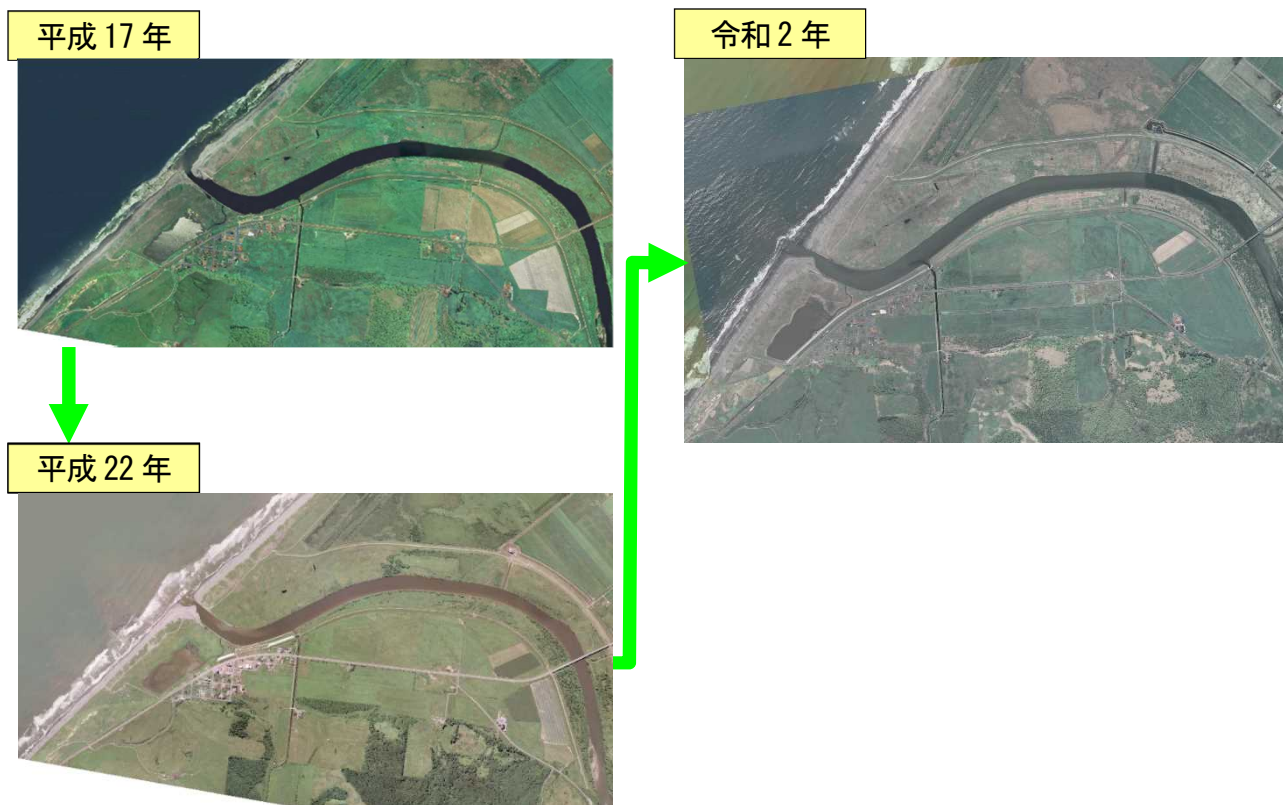
図 4-6 河口部の経年変化状況（浦幌十勝川）

昭和 57 年に、浦幌十勝川の河口閉塞防止を目的とした浦幌十勝導水路が完成し、十勝川からの導水が始まるとともに、下流部の水制工や河口部左岸の河道切替に伴い、近年の横断形状は概ね安定傾向にある。
