1. 流域の概要

2. 河床変動の状況

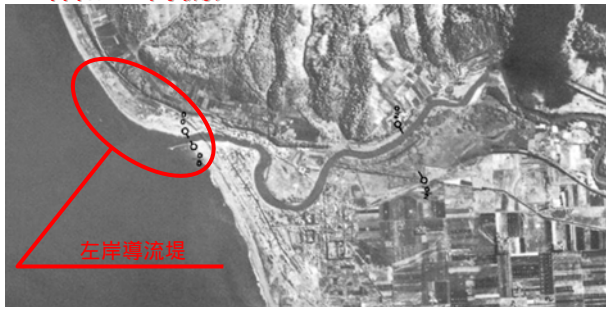
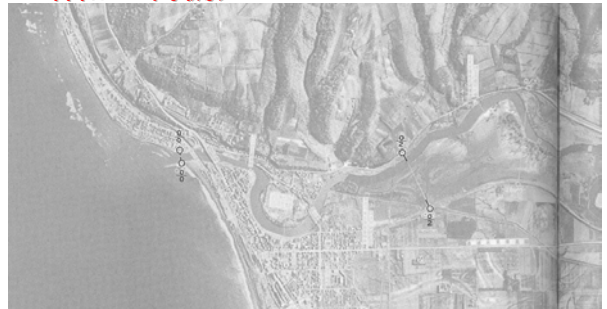
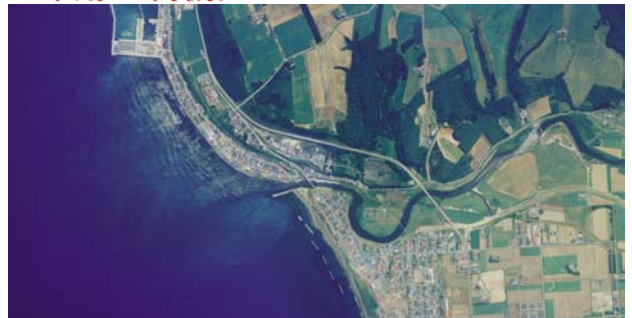
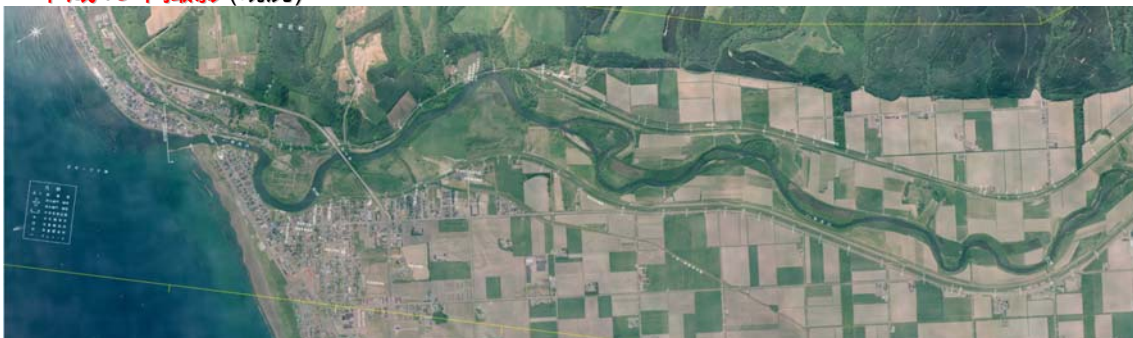
昭和22年撮影

昭和41年撮影

昭和52年撮影

平成 3年撮影

平成15年撮影(現況)

図 3-1 河口部の経年変化状況

河口部は、昭和 22 年以前より、導流堤が設置されており、また、汀線についても、当時より変化は無く、あわせて河口閉塞も発生していない。
