# 利根川水系河川整備基本方針

## 土砂管理等に関する資料

令和6年7月

国土交通省 水管理・国土保全局

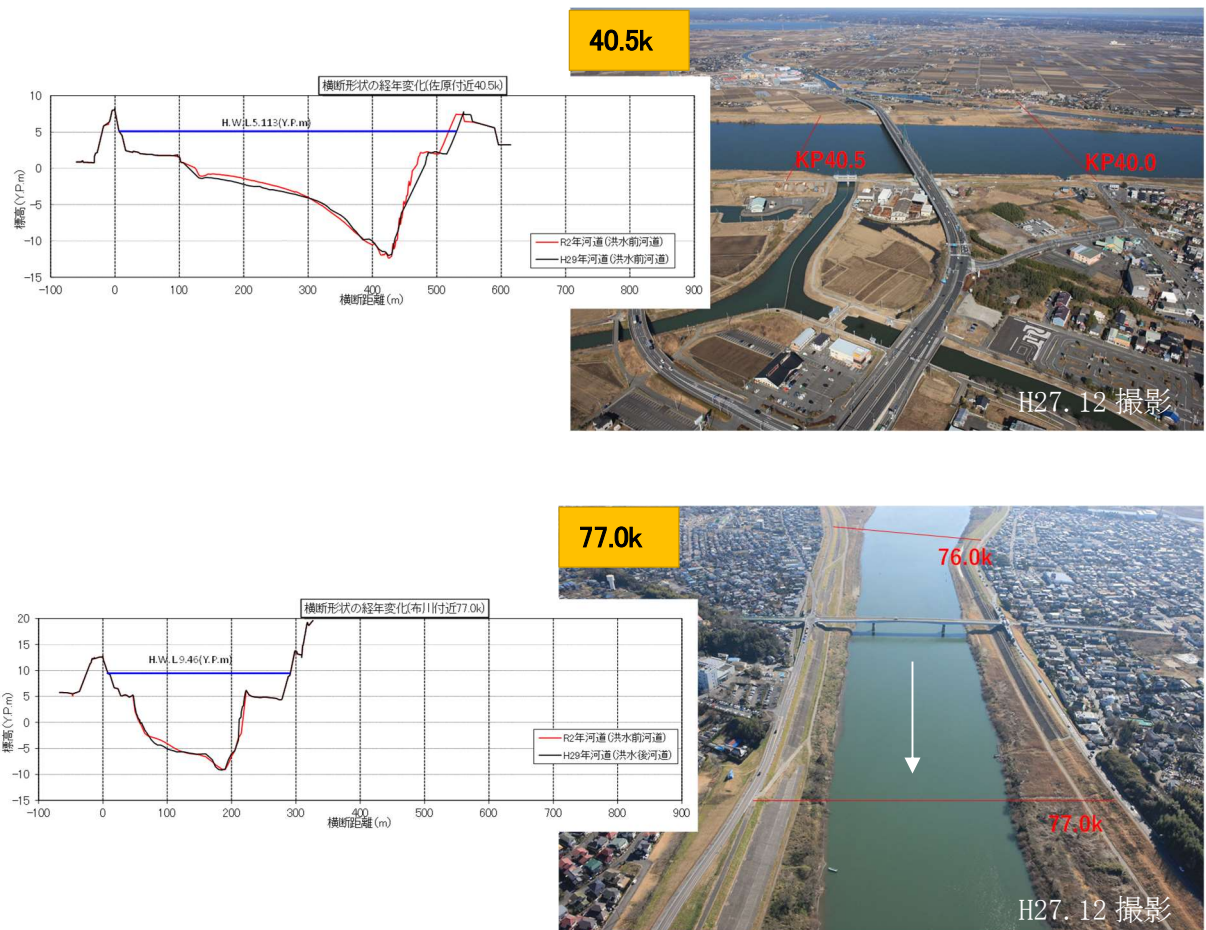
図 4-19 利根川下流部斜め写真及び横断面図

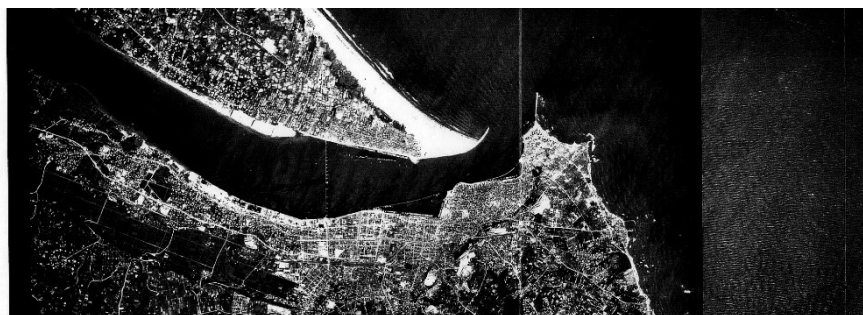
図 5-2 1961 (S. 36) 年 5 月撮影航空写真（建設省国土地理院）

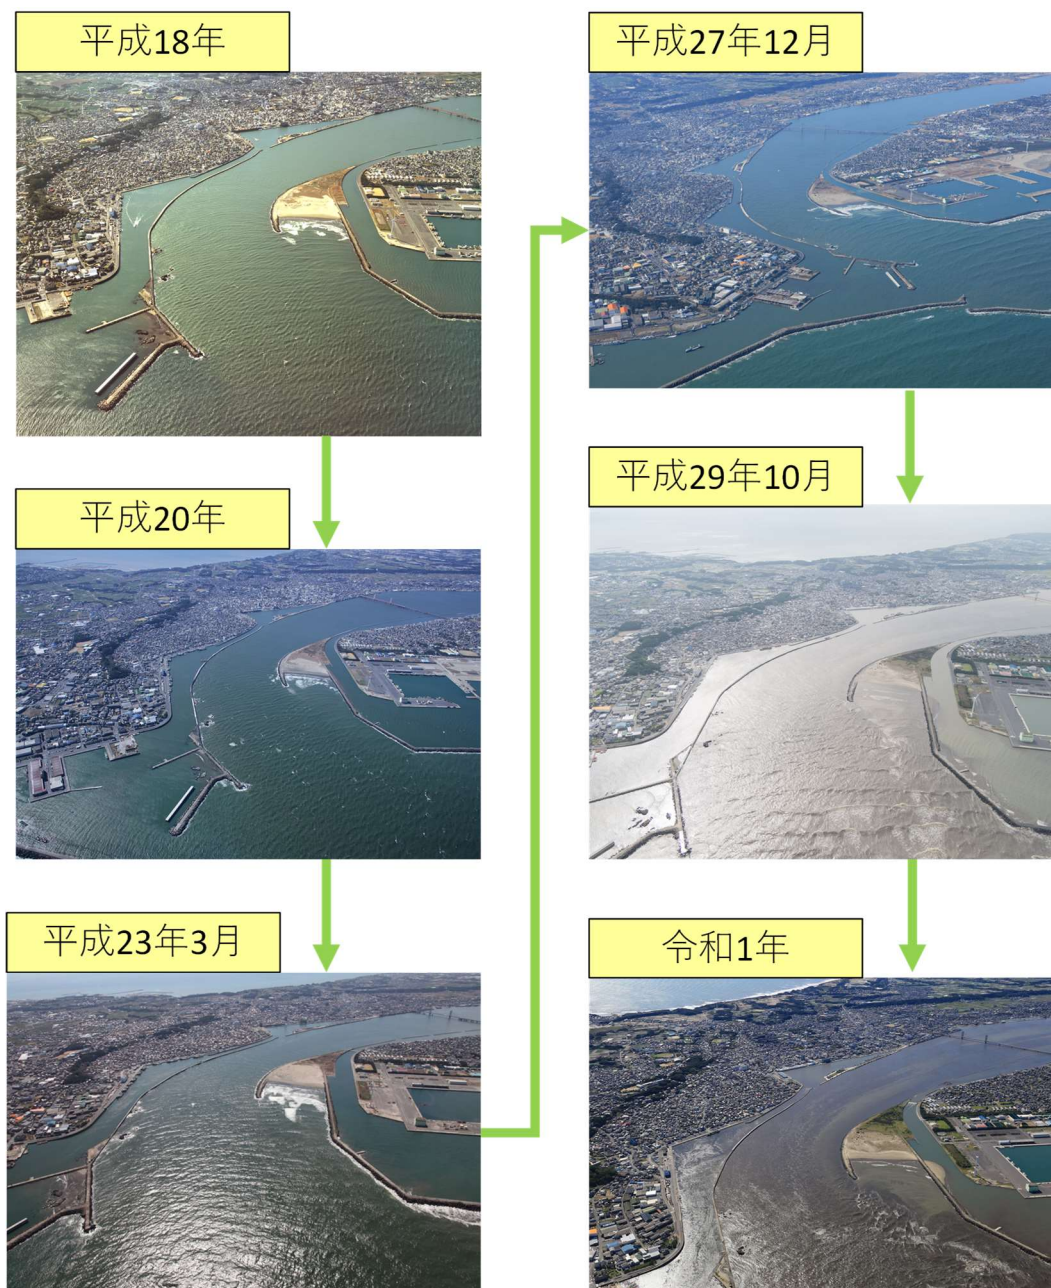
図 5-4 河口部の経年変化状況

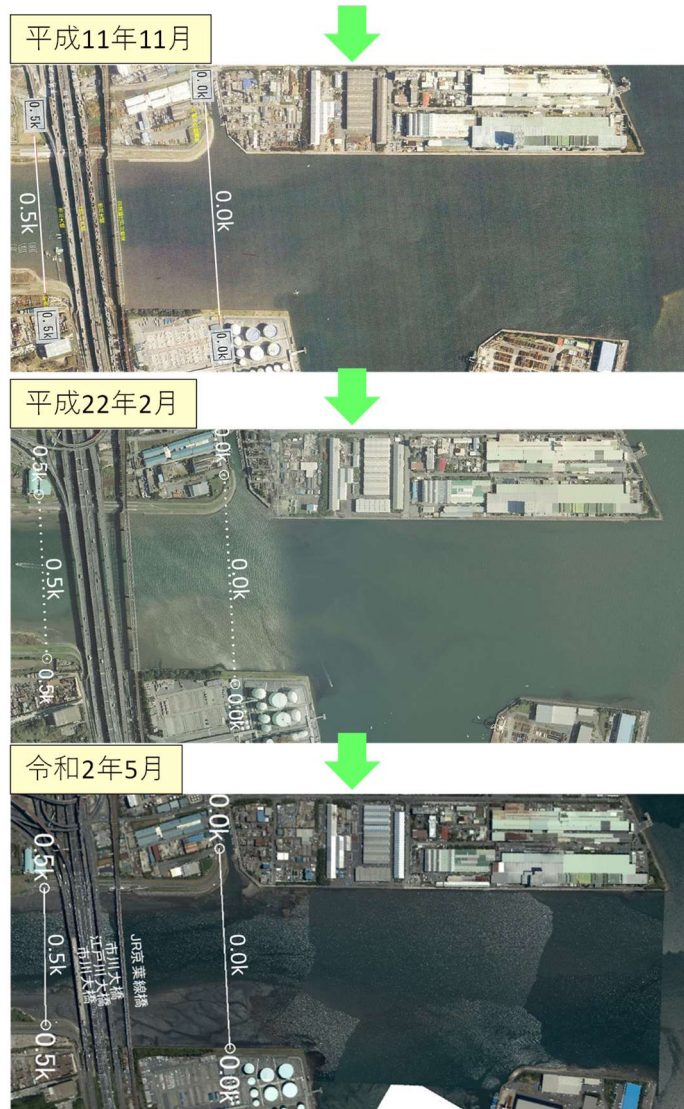
図 5-8 河口部の経年変化状況（江戸川 2/2）
