# 矢部川水系河川整備基本方針

土砂管理等に関する資料

平成 26 年 6 月

国土交通省 水管理・国土保全局

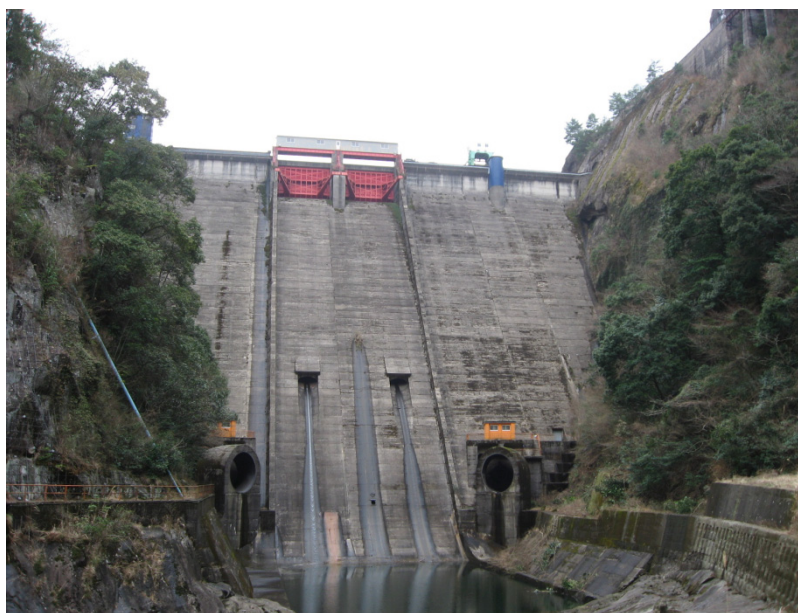
写真 3-1 日向神ダム

矢部川水系には県管理の日向神ダムが存在する。日向神ダムは昭和 35 年に完成した多目的ダムであり、諸元は下表のとおりである。
