■革新的河川技術プロジェクト(第2弾)における試験計測状況

重点チェック項目

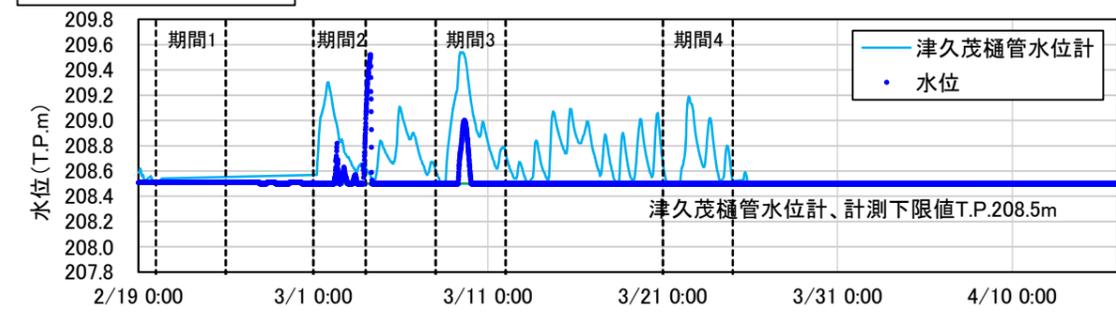
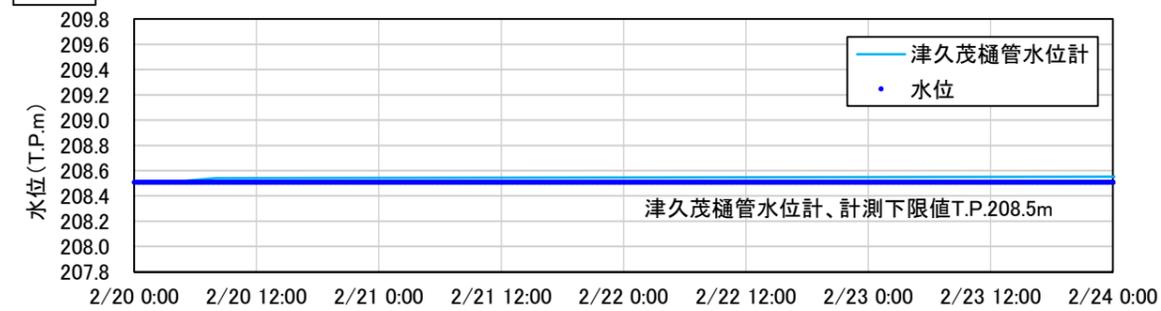
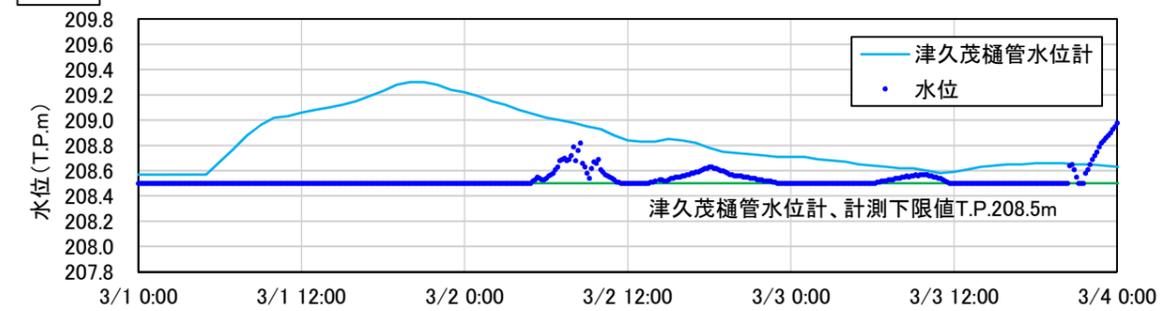
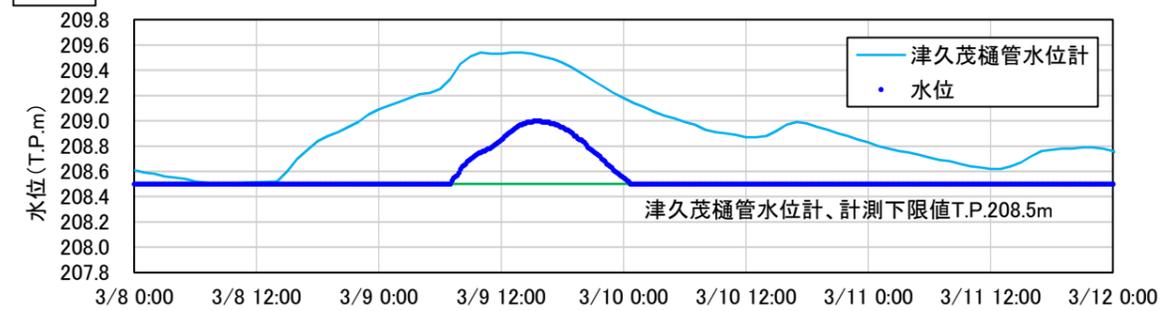
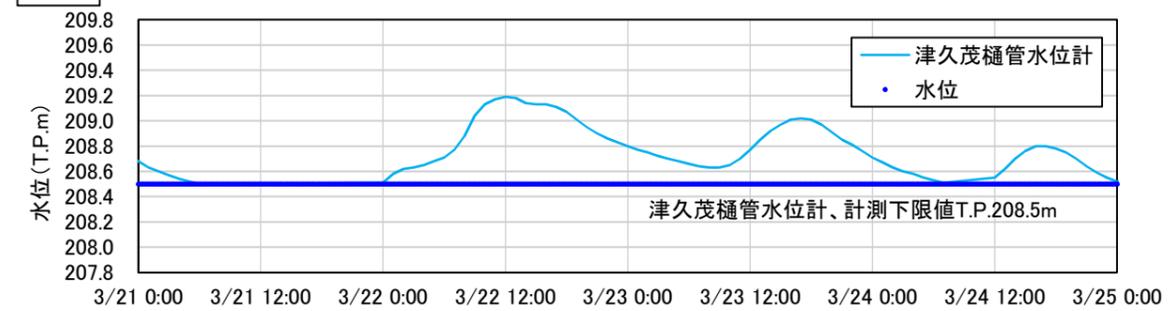
No.1【バイオシス圧力式】

観測地点が、津久茂樋管水位計設置地点より約700m下流に位置し、最上川本川の背水の影響を受けているため、津久茂樋管水位計の観測データと異なる変動を示す場合がある

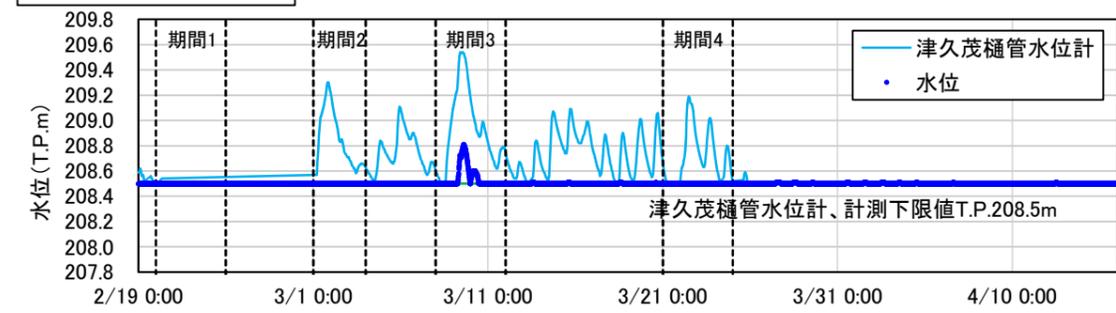
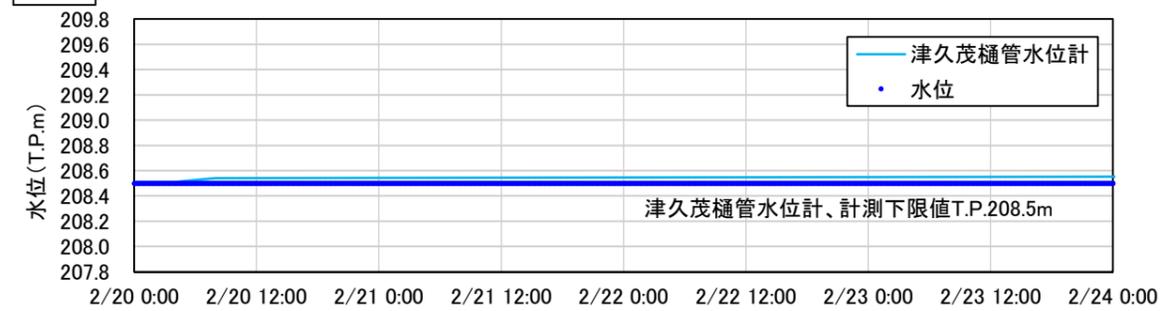
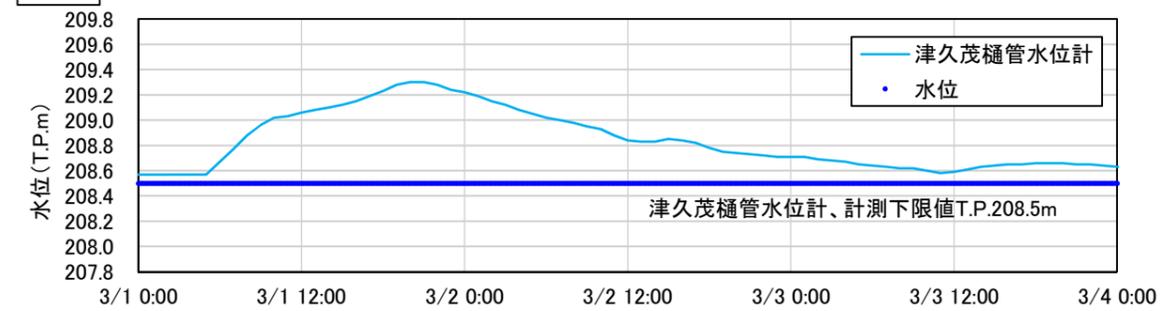
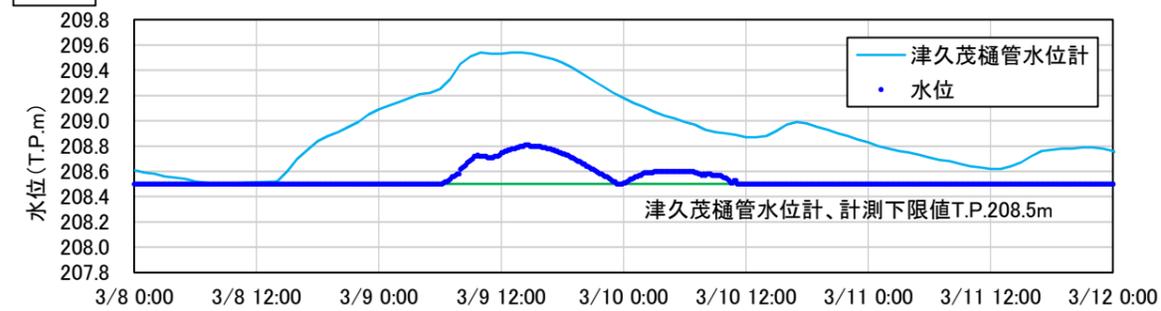
No.1【ピオシス気泡式】

チーム名：ピオシス・水文計測・環境システム

計測手法：気泡式

設置位置：1.5km右岸

観測地点が、津久茂樋管水位計設置地点より約700m下流に位置し、最上川本川の背水の影響を受けているため、津久茂樋管水位計の観測データと異なる変動を示す場合がある

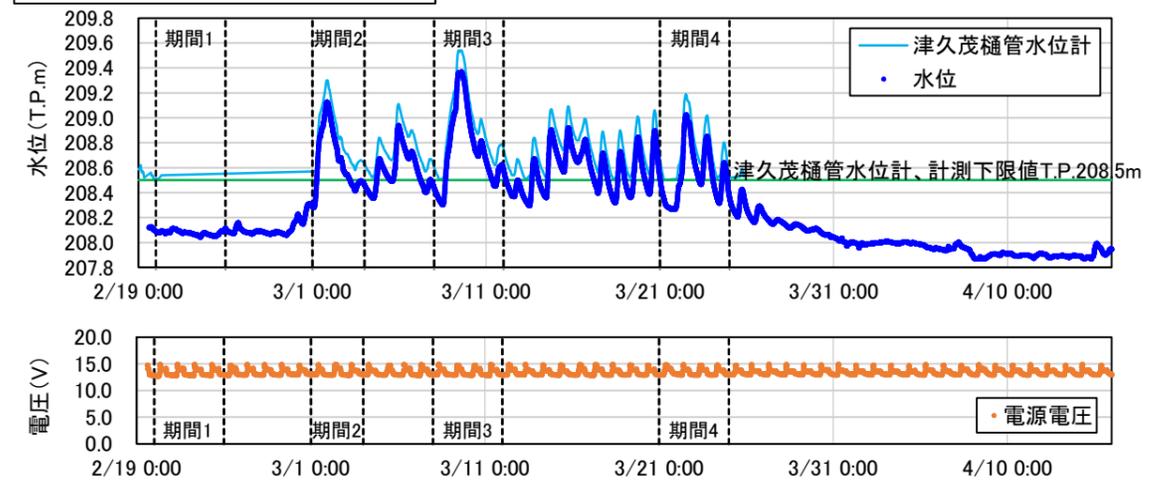
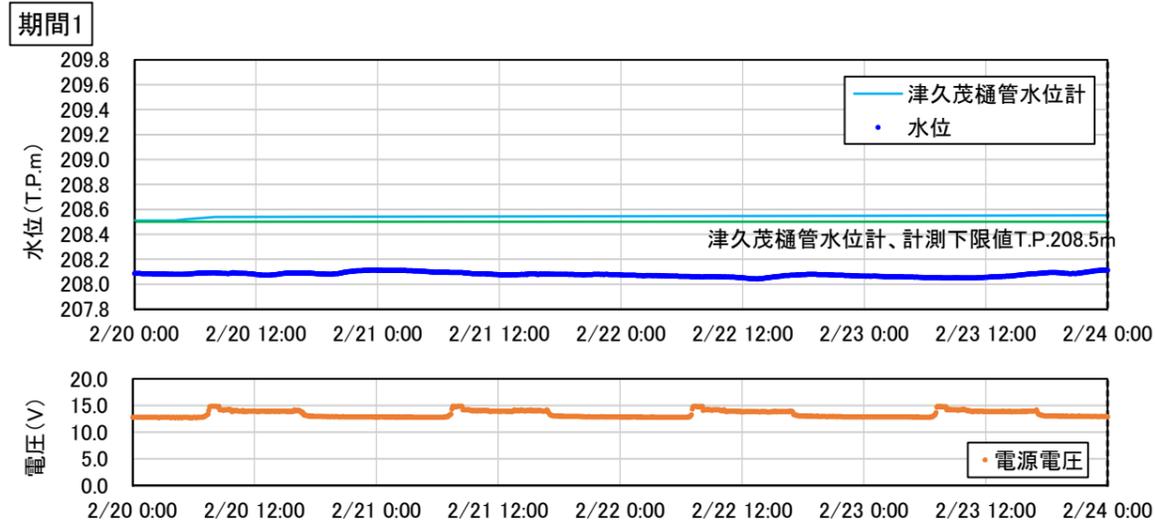
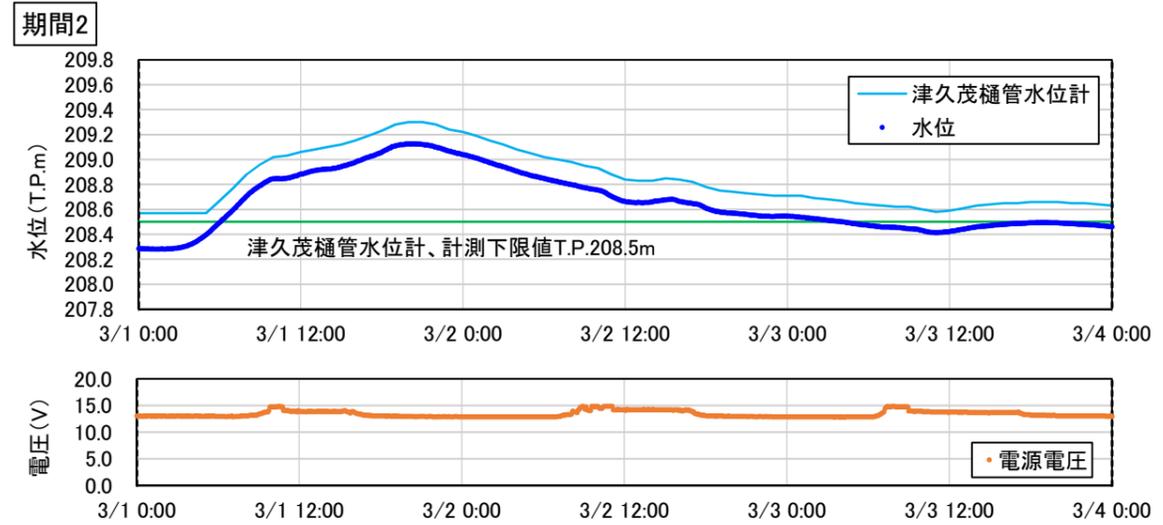
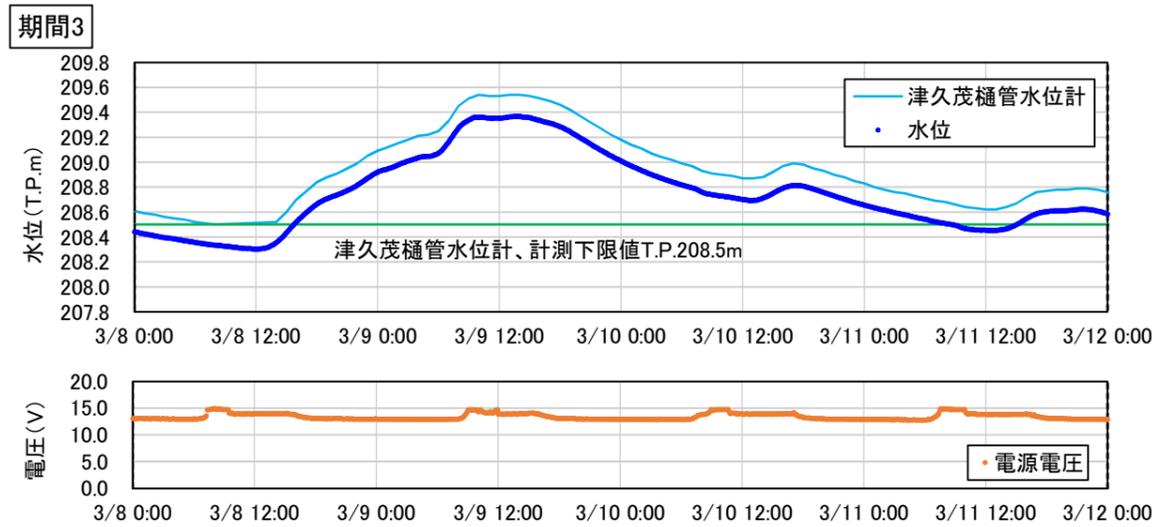
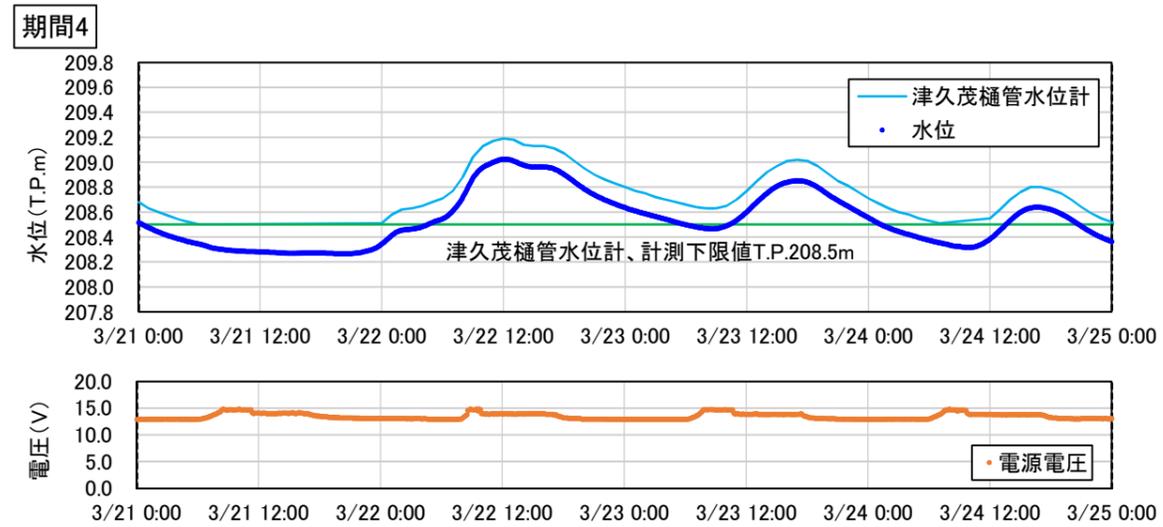
No.2【三井共同建設コンサルタント】

チーム名：三井共同建設・タマヤ計測システム

計測手法：圧力式（水晶振動方式）

設置位置：津久茂樋管

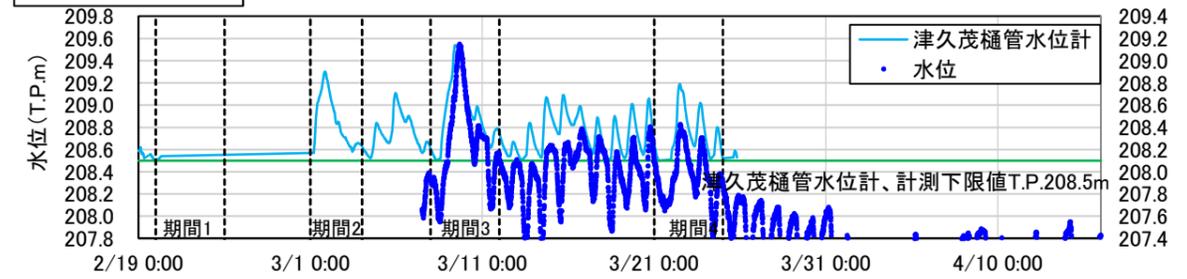
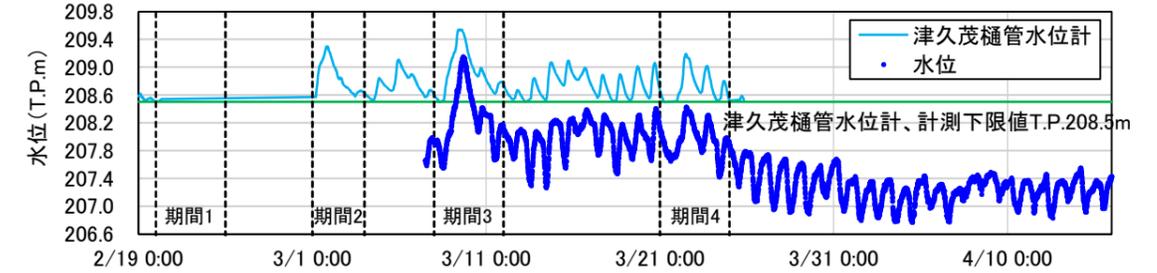
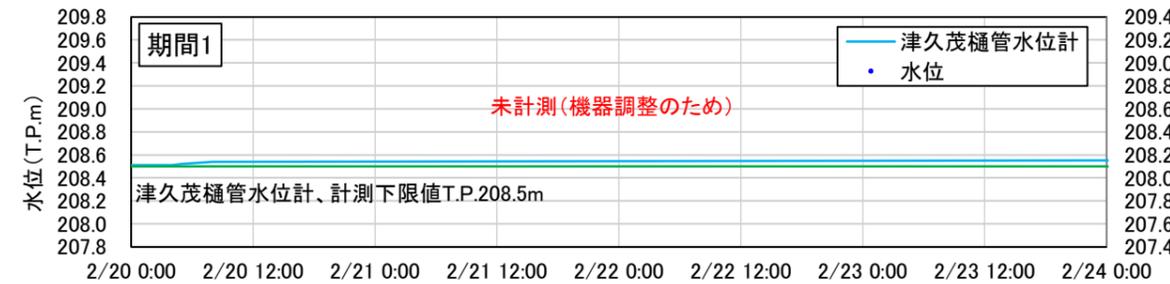
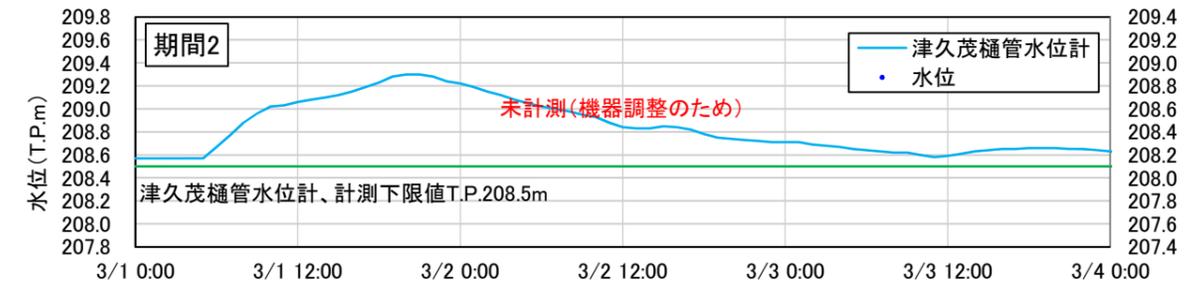
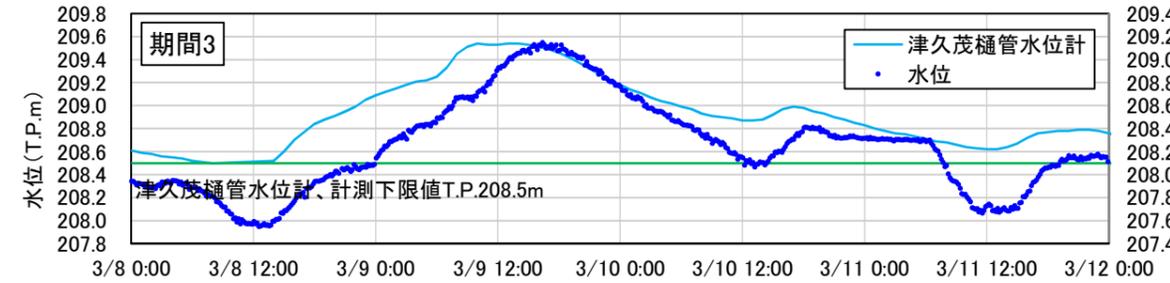
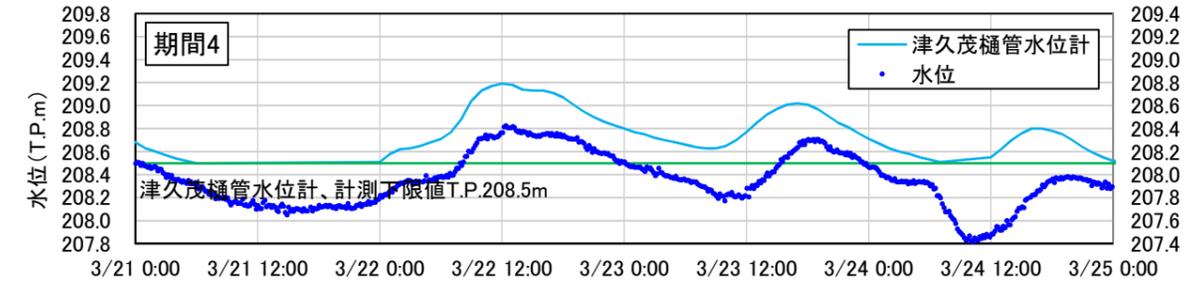
No.3【イートラスト】

チーム名：イートラスト

計測手法：電波式 (76GHz)

設置位置：和田橋

観測地点が、津久茂樋管水位計設置地点より約1.0km下流に位置し、最上川本川の背水の影響を受けているため、津久茂樋管水位計の観測データと異なる変動を示す場合がある

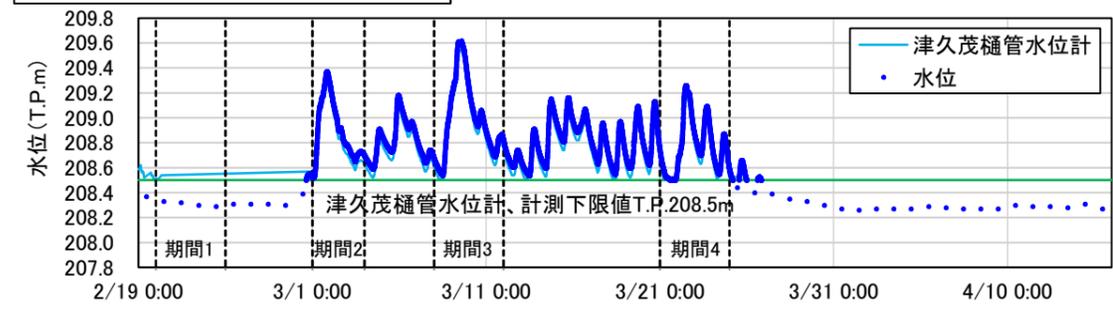
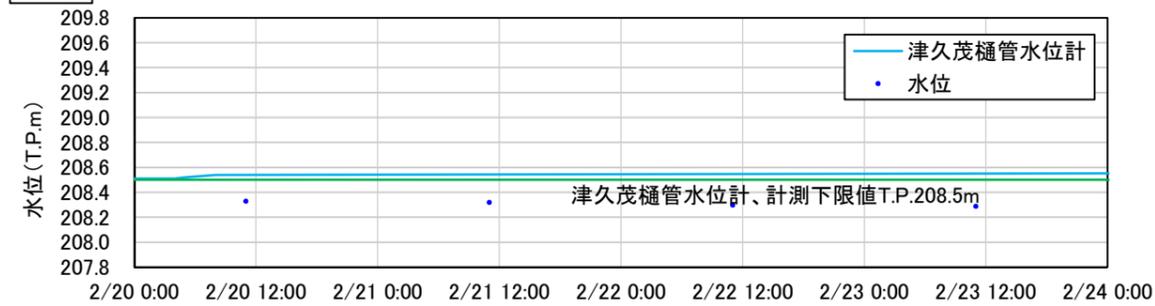
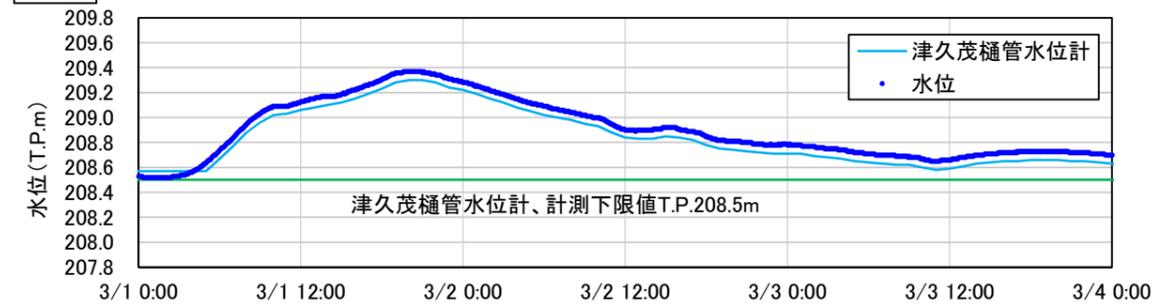
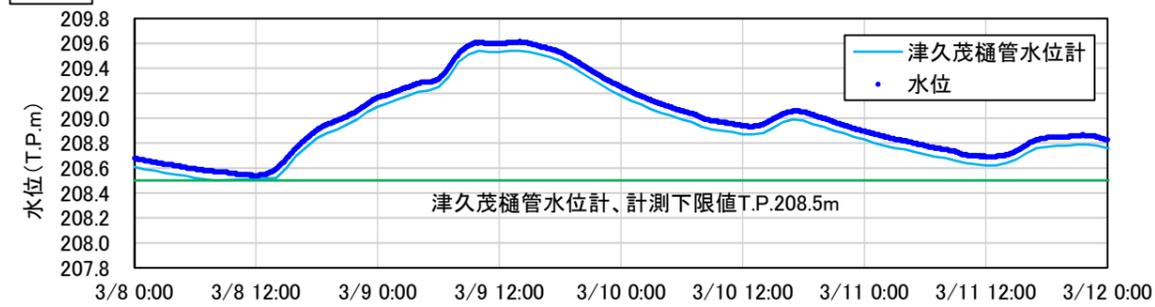
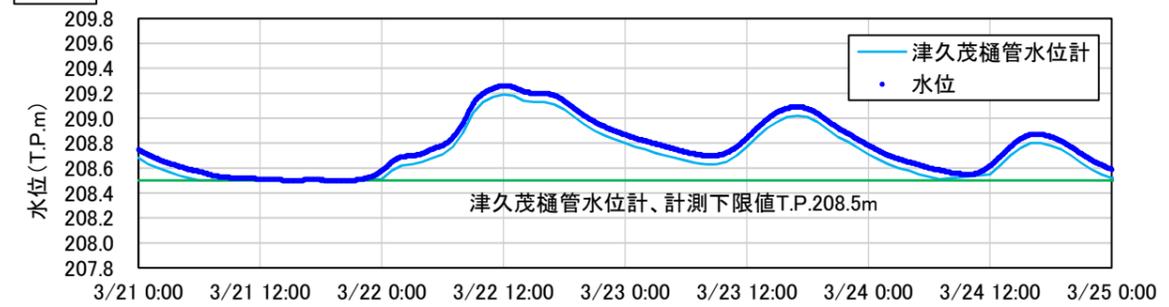
No.4【河川情報センター&応用地質】

チーム名：河川情報センター&応用地質

計測手法：圧力式

設置位置：津久茂樋管

No4	河川情報センター&応用地質	圧力式		B型	・平常時監視(監視モード)を1日1回実施 ・電圧は安定	・洪水時観測を5分間隔で実施 ・洪水波形特性を再現できている ・電圧は安定	・洪水時観測を5分間隔で実施 ・洪水波形特性を再現できている ・電圧は安定	
No5	みどり工学研究所	圧力式(半導体圧力ゲージ式)		A型	・平常時監視(監視モード)を10分間隔で実施 ・電圧は安定	・洪水時観測を5分間隔で実施 ・洪水波形特性を再現できている ・電圧は安定	・洪水時観測を5分間隔で実施 ・洪水波形特性を再現できている ・電圧は安定	
			電波式	C型	・平常時監視(監視モード)を10分間隔で実施 ・電圧は安定	・洪水時観測を5分間隔で実施 ・樋管水路の低盤に電波を照射しているため、既設水位計の洪水波形特性の再現性評価はできない ・計測値のブレが大きい ・電圧は安定	・洪水時観測を5分間隔で実施 ・樋管水路の低盤に電波を照射しているため、既設水位計の洪水波形特性の再現性評価はできない ・計測値のブレが大きい ・電圧は安定	津久茂樋管出口の水位を計測しているため、和田川本川とは異なる水位を計測している
No6	拓和		電波式水位計(24GHz)	C型	・未設置	・未計測(機器調整のため)	・未計測(機器調整のため)	技術仕様で定めた洪水時5分間隔で計測できていない
			圧力式(静容量量式)	A型	・(2/22 15:40~)平常時監視(監視モード)を10分間隔で実施 ・電圧データなし	・洪水時観測を10分間隔で実施(技術仕様で定めた洪水時5分間隔での計測は未実施) ・洪水波形特性を再現できている ・3/1 5:20~3/2 15:30で欠測 ・電圧データなし	・洪水時観測を10分間隔で実施(技術仕様で定めた洪水時5分間隔での計測は未実施) ・洪水波形特性を再現できている ・電圧データなし	技術仕様で定めた洪水時5分間隔で計測できていない
No7	岩崎	圧力式(水晶式)		A型	・平常時監視(監視モード)を5分間隔で実施 ・電圧は安定	・洪水時観測を5分間隔で実施 ・洪水波形特性を再現できている ・電圧は安定	・洪水時観測を5分間隔で実施 ・洪水波形特性を再現できている ・電圧は安定

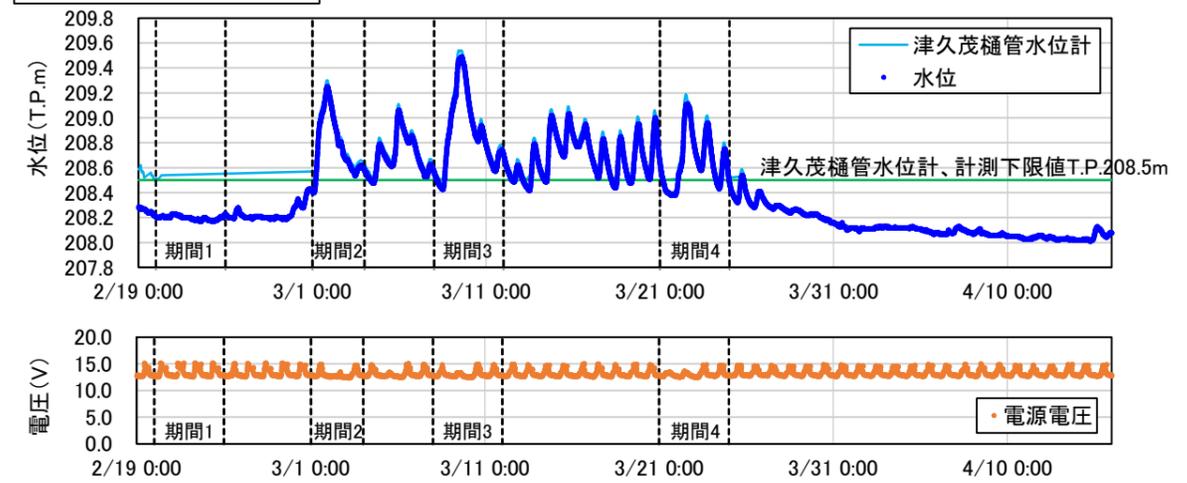
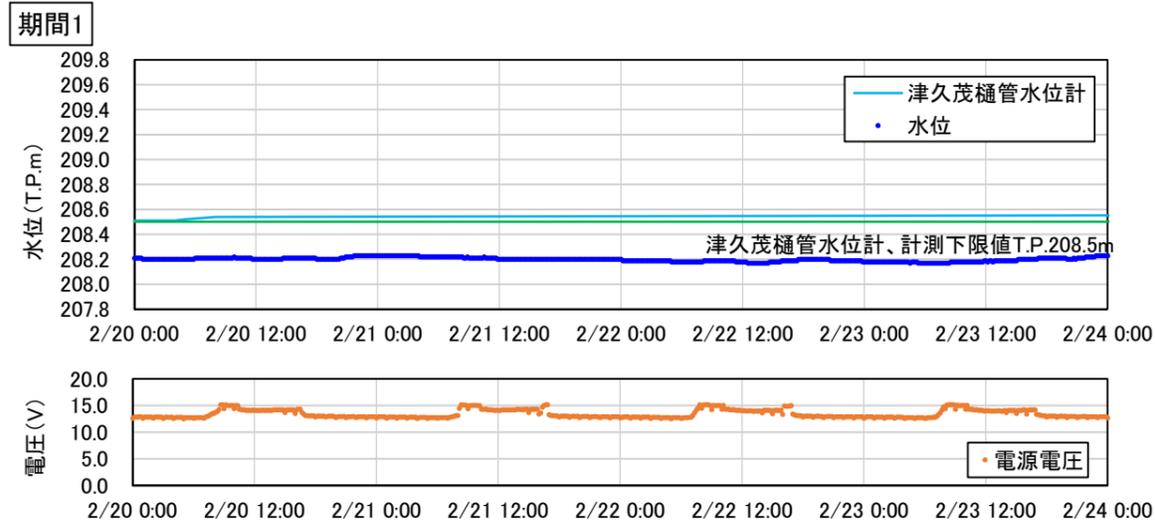
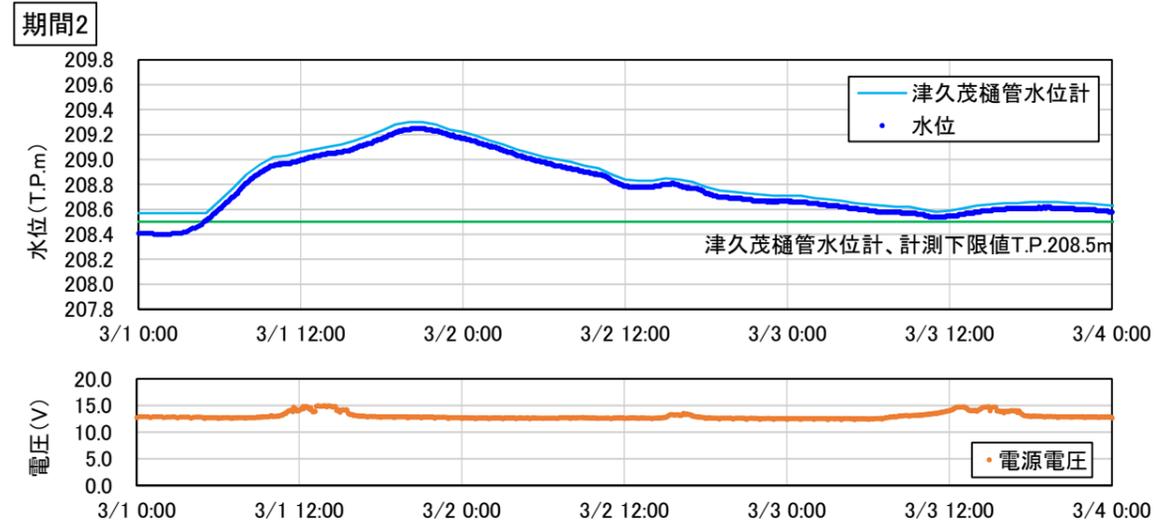
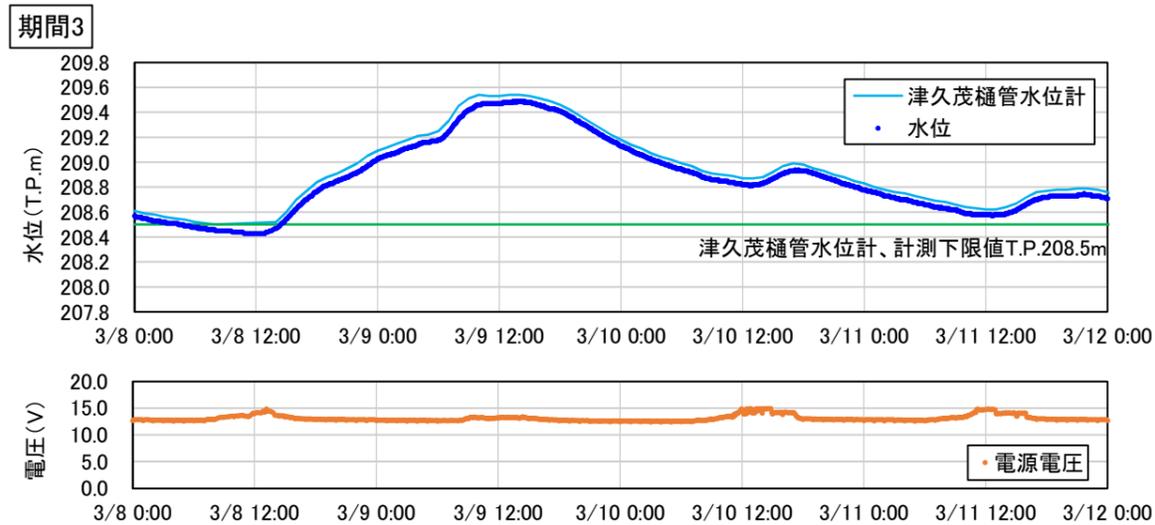
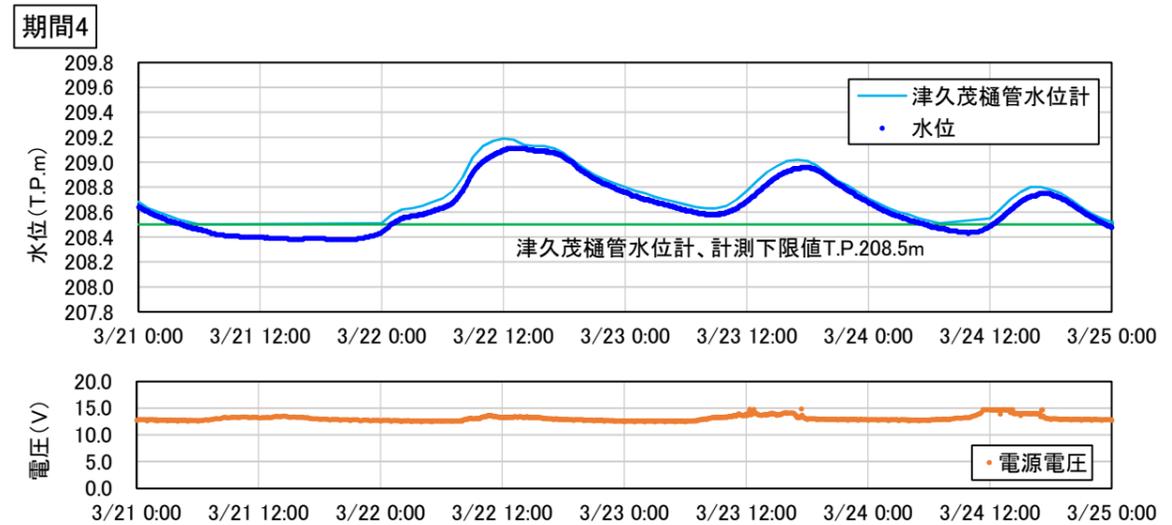
No.5【みどり静電容量式】

チーム名：みどり工学研究所

計測手法：圧力式（半導体圧力ゲージ式）

設置位置：津久茂樋管

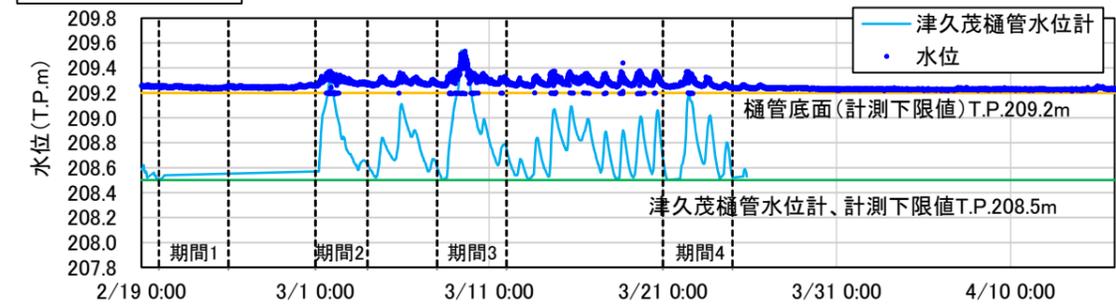
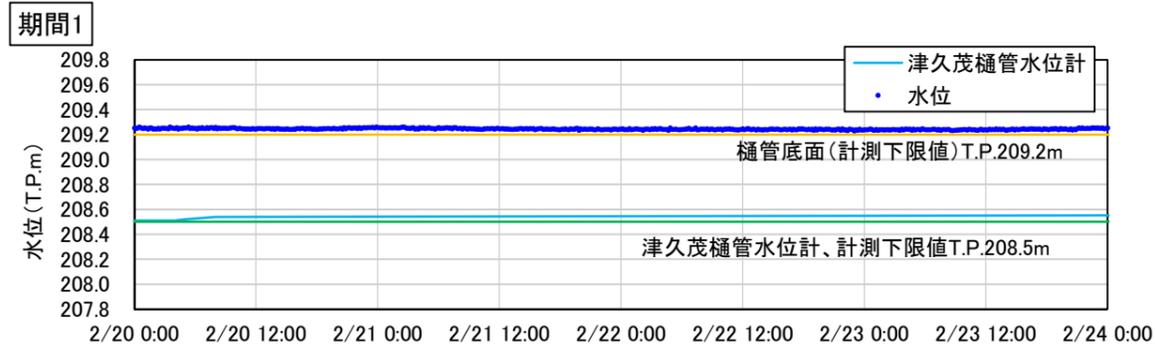
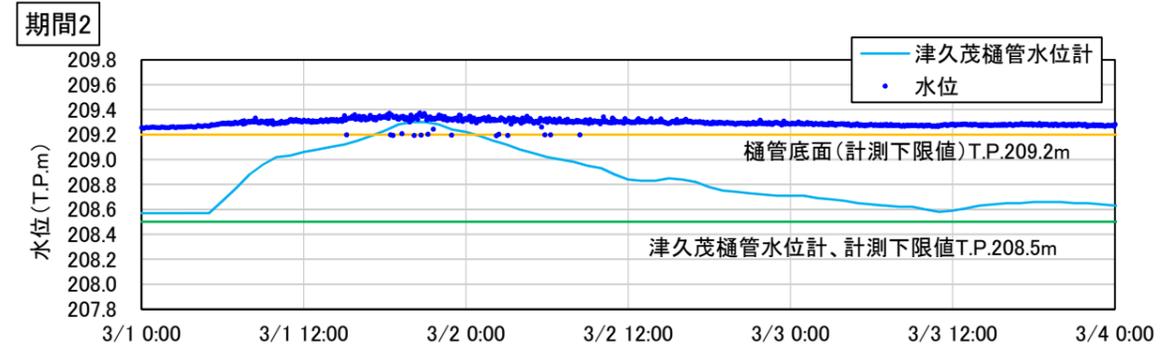
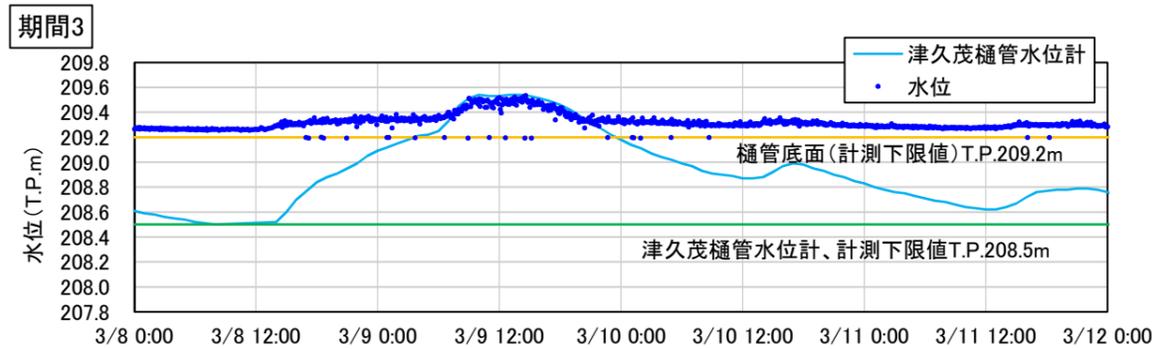
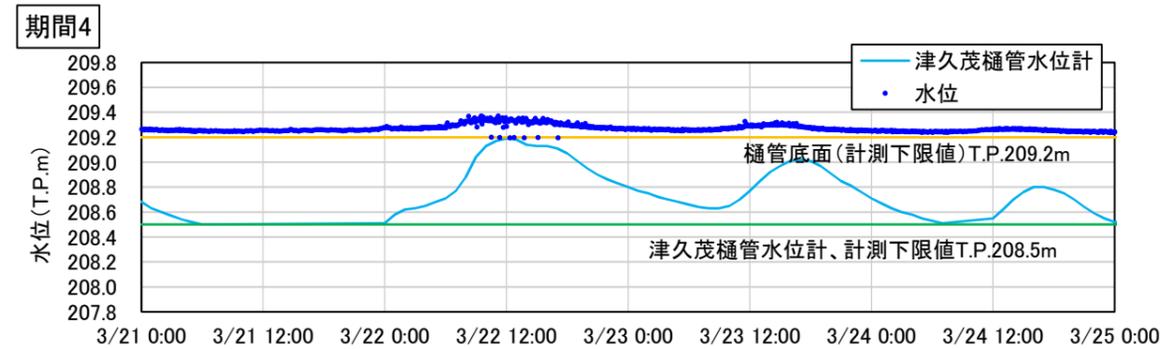
No.5【みどり電波】

チーム名：みどり工学研究所

計測手法：電波式

設置位置：津久茂樋管

常時は津久茂排水樋管水路敷高で超音波が反射し計測を行っているため、樋管敷高より水位が低い場合津久茂樋管水位計とは異なる水位を示す事がある

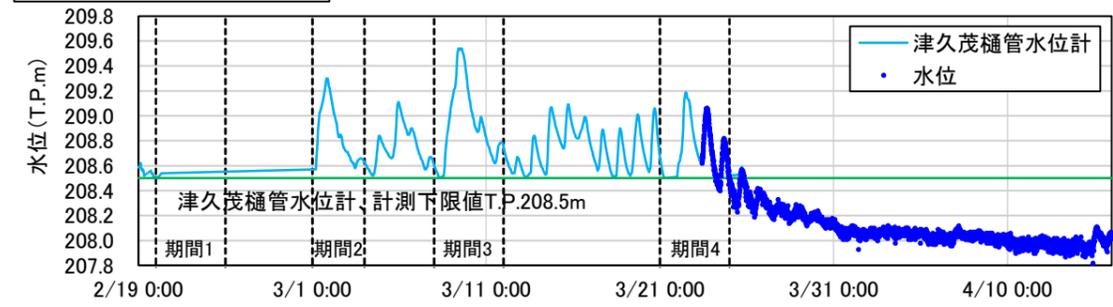
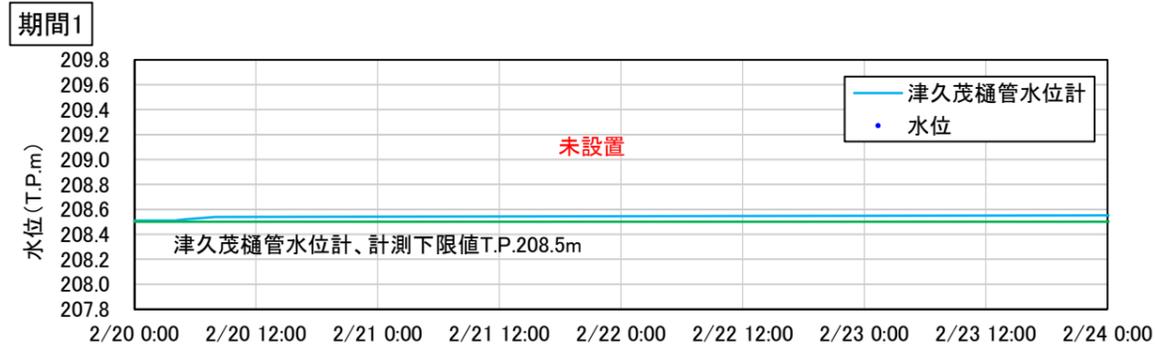
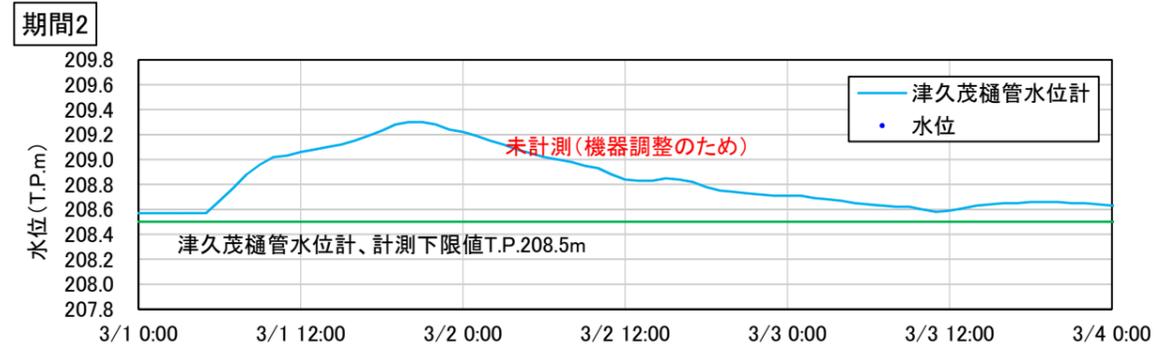
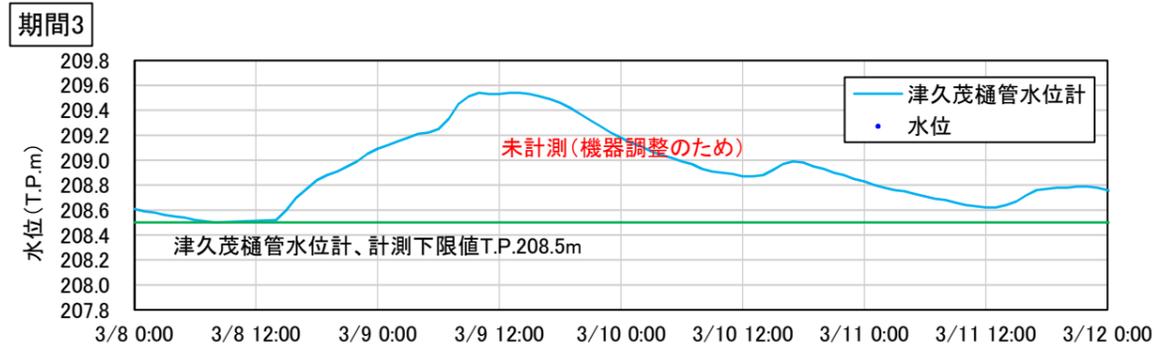
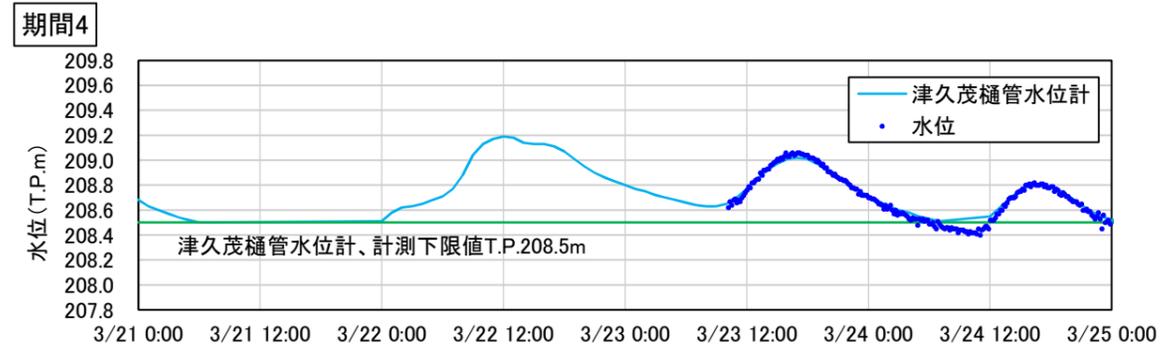
No.6【拓和津久茂橋電波】

チーム名：拓和

計測手法：電波式水位計（24GHz）

設置位置：津久茂橋

期間4：2018/03/21 ~ 2018/03/25

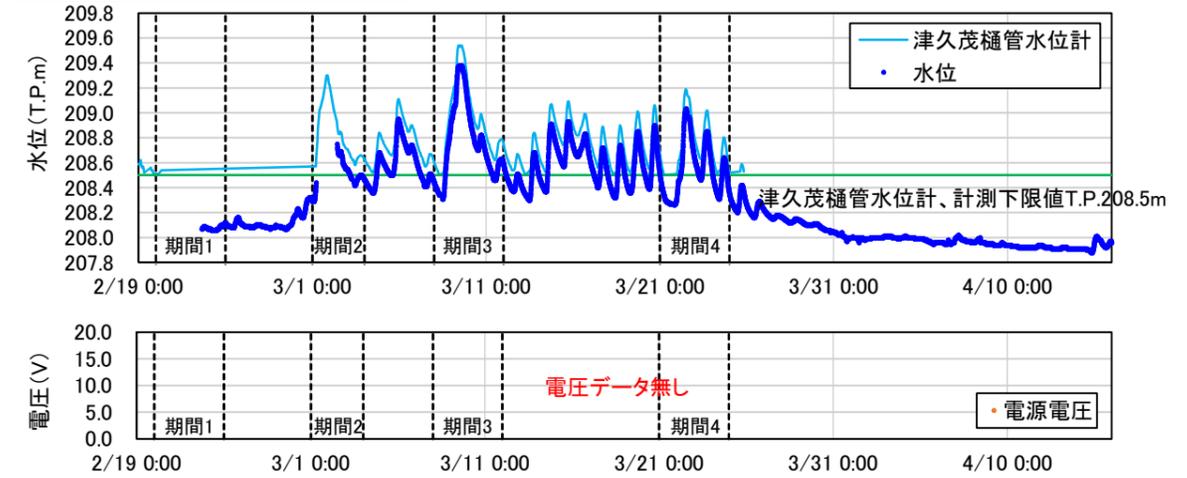
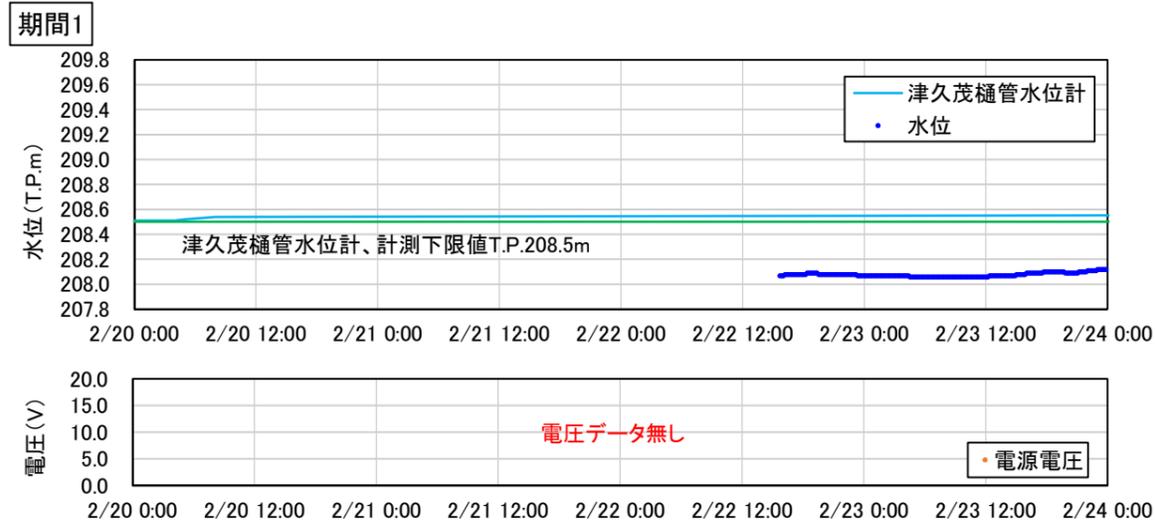
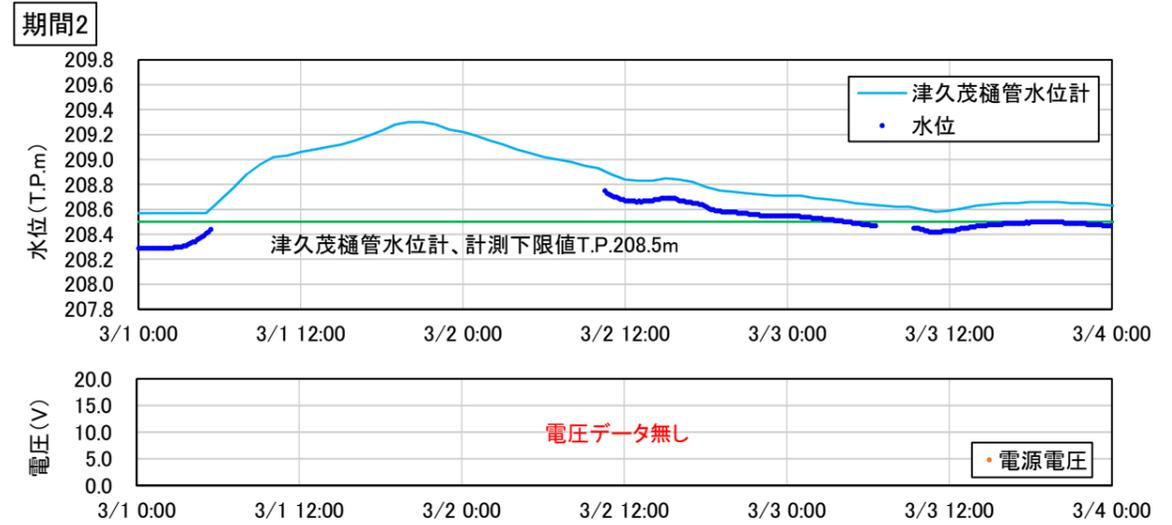
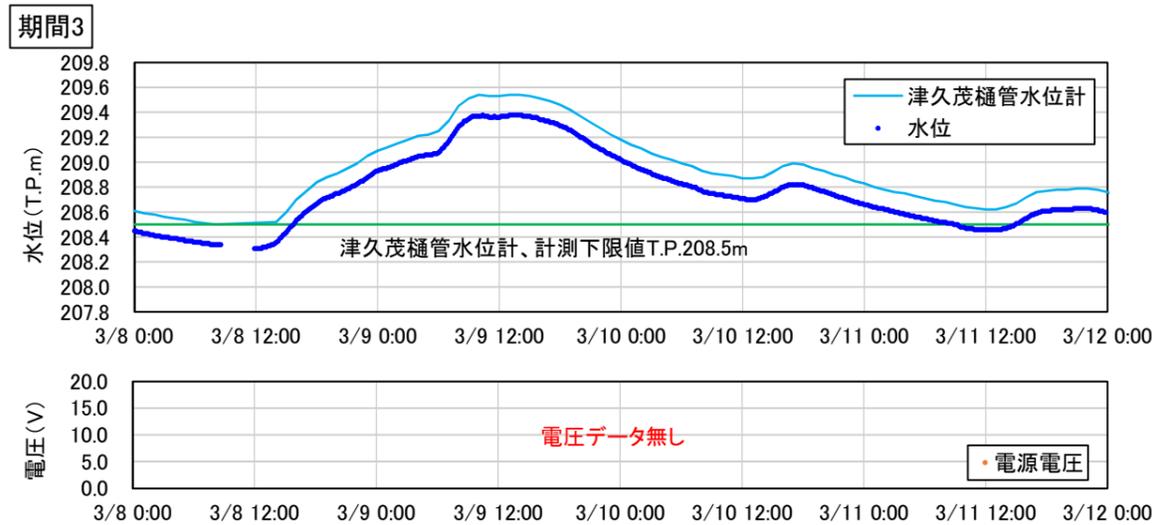
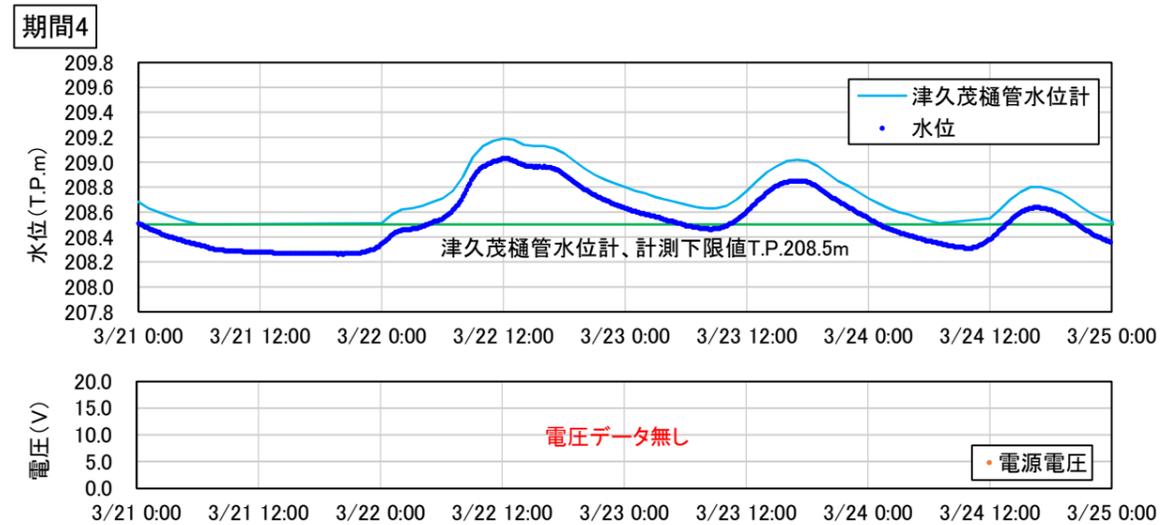
No.6【拓和津久茂排水樋管圧力】

期間4：2018/03/21 ~ 2018/03/25
