■革新的河川技術プロジェクト(第2弾)における試験計測状況

重点チェック項目

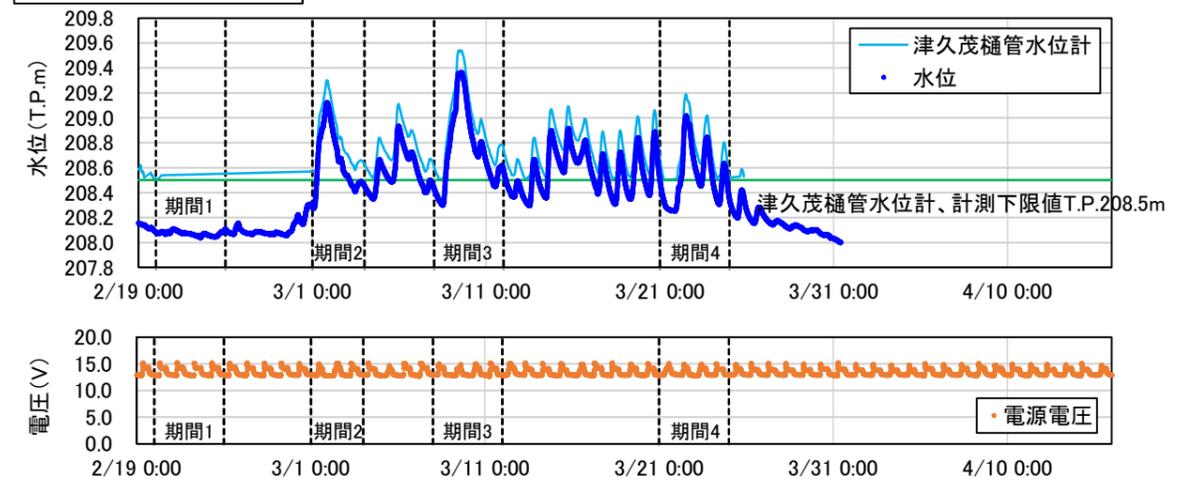
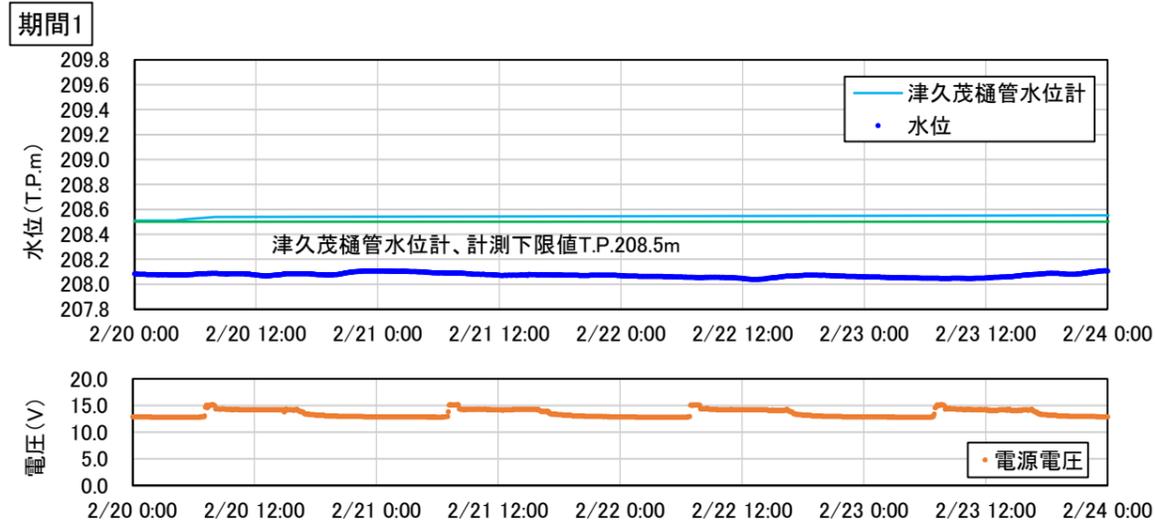
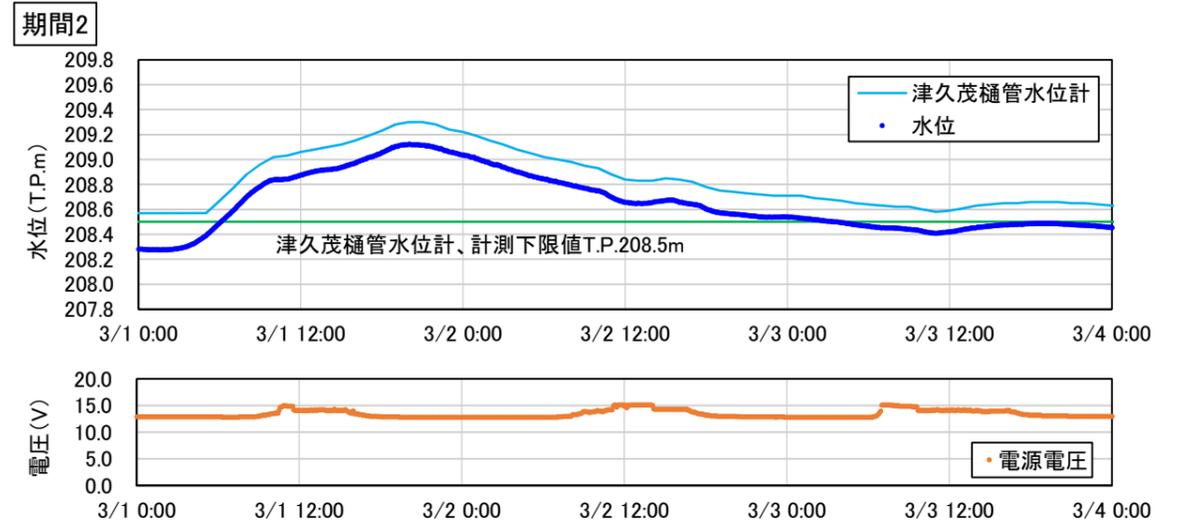
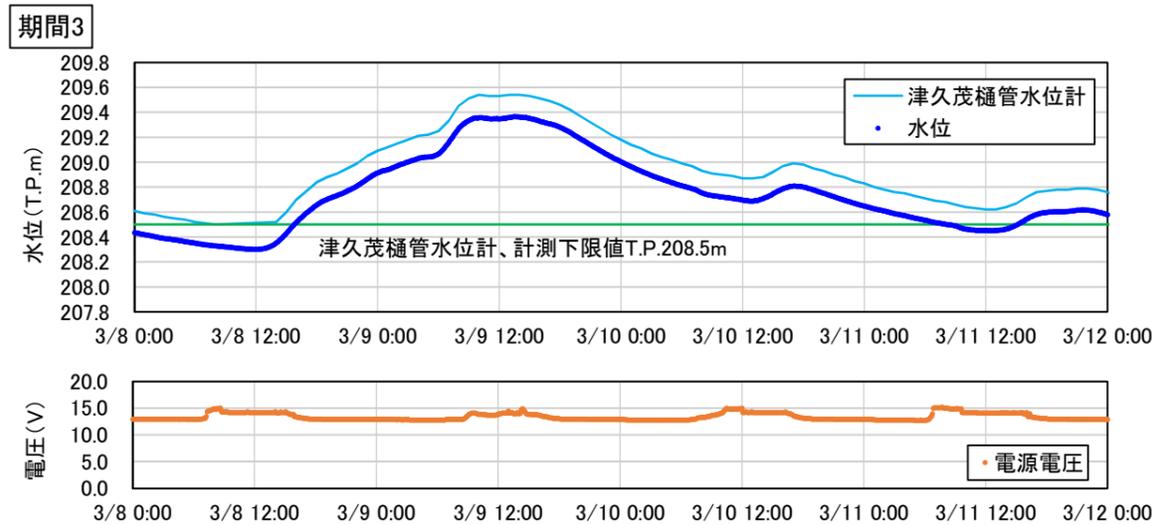
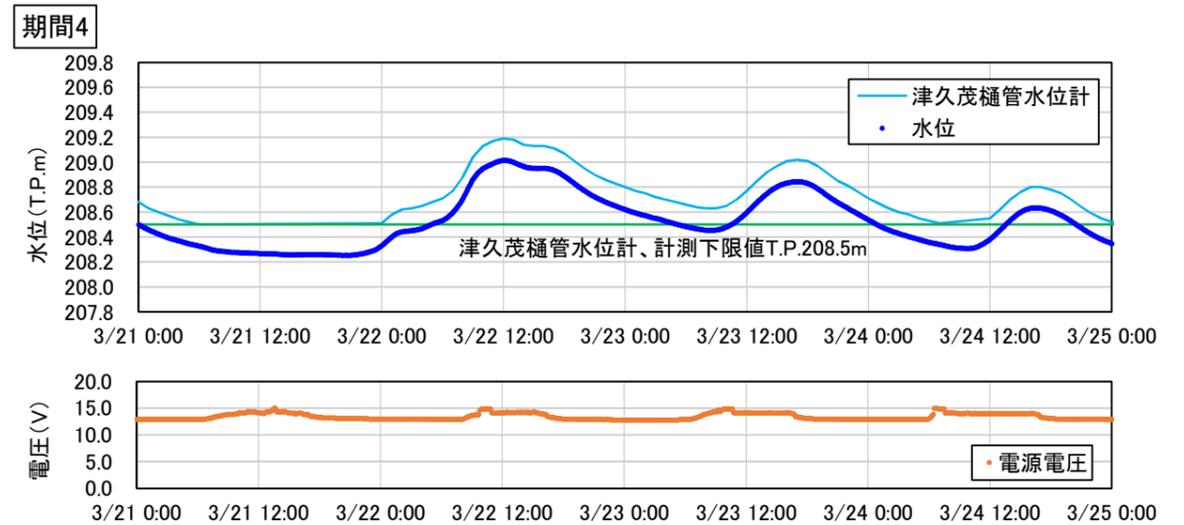
No.7【No.7_岩崎チーム】

No. 7

チーム名：岩崎

計測手法：圧力式（水晶式）

設置位置：津久茂樋管

経験最低気温：2018/02/06 -14.4℃

期間1：2018/02/20 ~ 2018/02/24

期間2：2018/03/01 ~ 2018/03/04

期間3：2018/03/08 ~ 2018/03/12

期間4：2018/03/21 ~ 2018/03/25
