赤川における 樹木再繁茂対策について

酒田河川国道事務所 赤川出張所
管理第二係長 目黒 浩輝

赤川中流部河道掘削事業

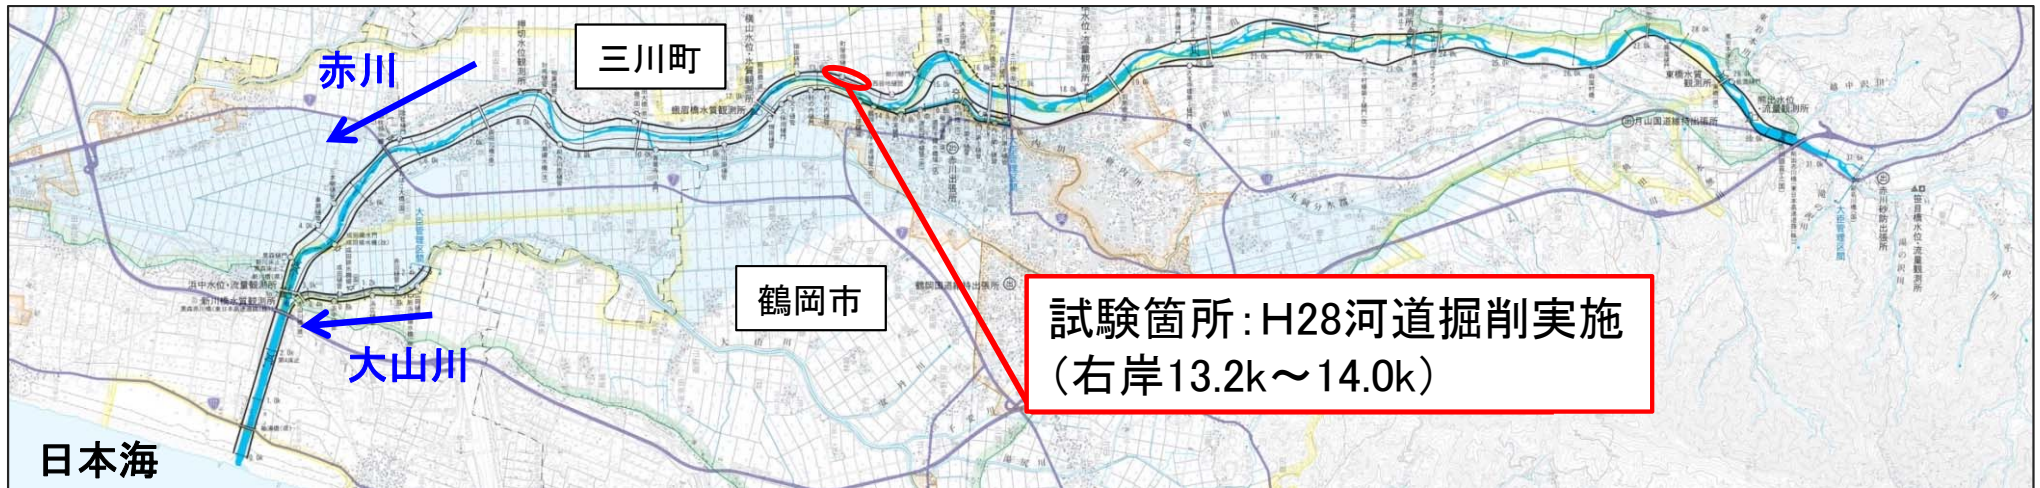
①試験箇所と対象樹木

河岸沿いの樹木
主にヤナギ類

ヤナギ類について
再繁茂の抑制を検討

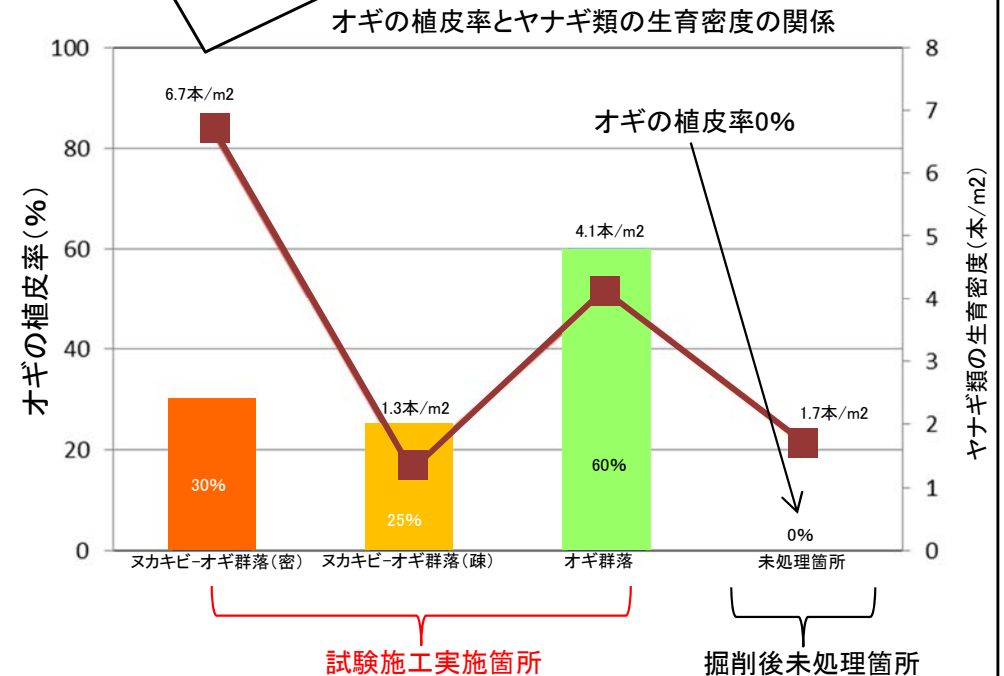
ヤナギ類の生育密度が高い

⇒敷き均した表土により適潤な立地環境が形成され、ヤナギ類の実生が定着しやすかったためと考えられる。

試験施工実施箇所

掘削後未処理箇所

■ヤナギ類の生育密度は、試験施工箇所で平均6.0本/m²、掘削後未処理箇所で1.7本/m²であった。

■試験施工箇所では、表土の敷き均しにより適潤な立地が維持されていたことから、隣接地区の乾燥した掘削後未処理箇所よりヤナギ類の実生が定着しやすかったと考えられる。

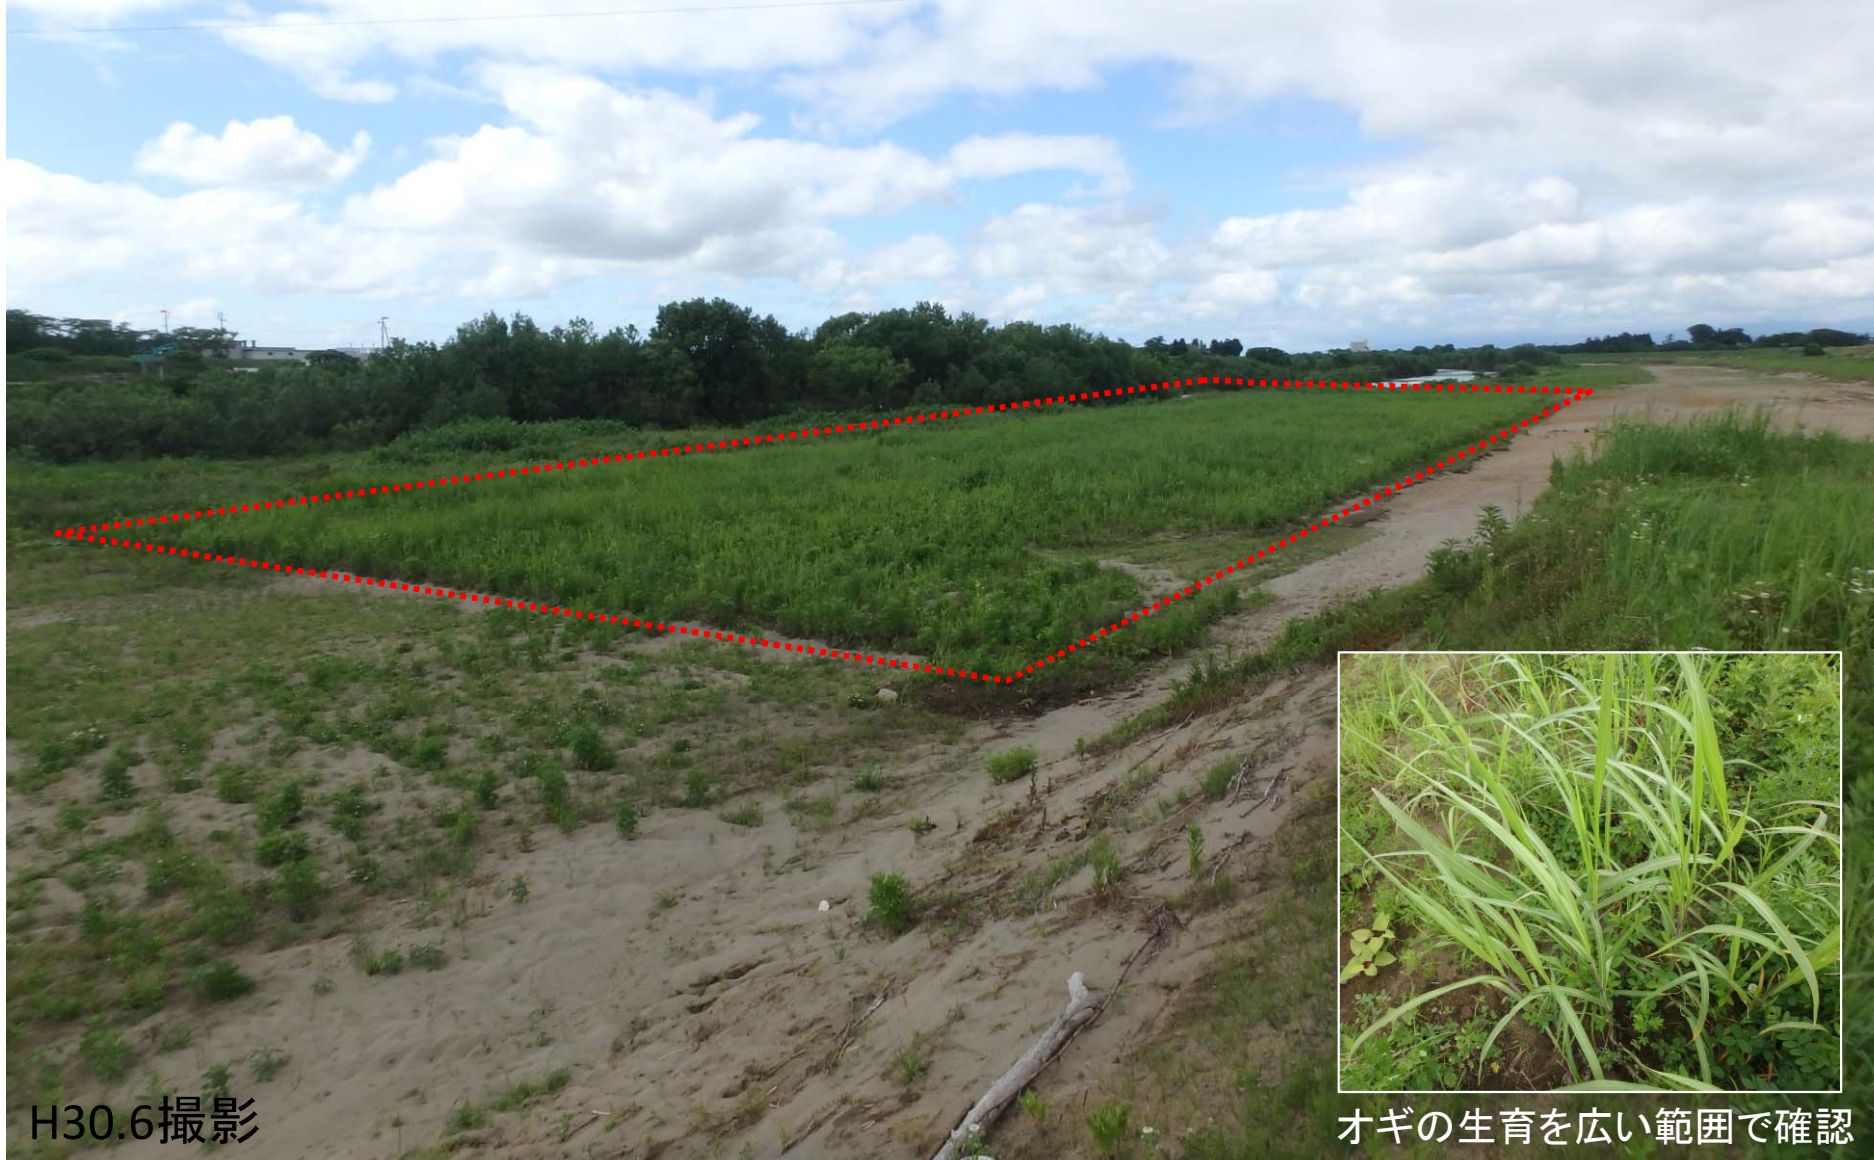
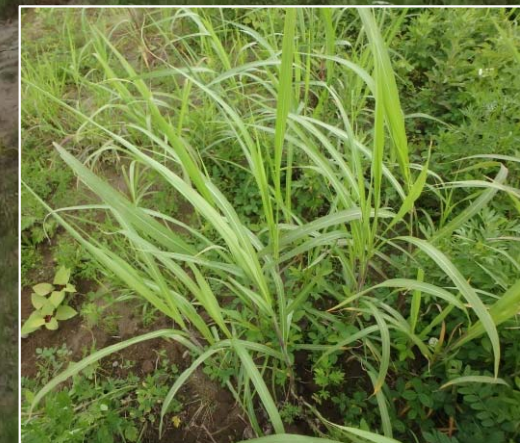
H30年度植生調査結果

H29年度	H30年度
植生の状況(主たる植物)	ヌカキビ、オギ	オギ、ツルマメ
オギの生育状況	草丈70~120cm(まばらに確認)	草丈90~230cm(広い範囲で確認)
木本類の生育状況	ヤナギ類、イタチハギ等	イタチハギ等(ヤナギ類無し)

オギの生育を広い範囲で確認

H30.6撮影
