# 礫河原のある水辺空間の創出

【令和5年度 全国多自然川づくり会議】

北海道開発局 室蘭開発建設部  
鶴川沙流川河川事務所

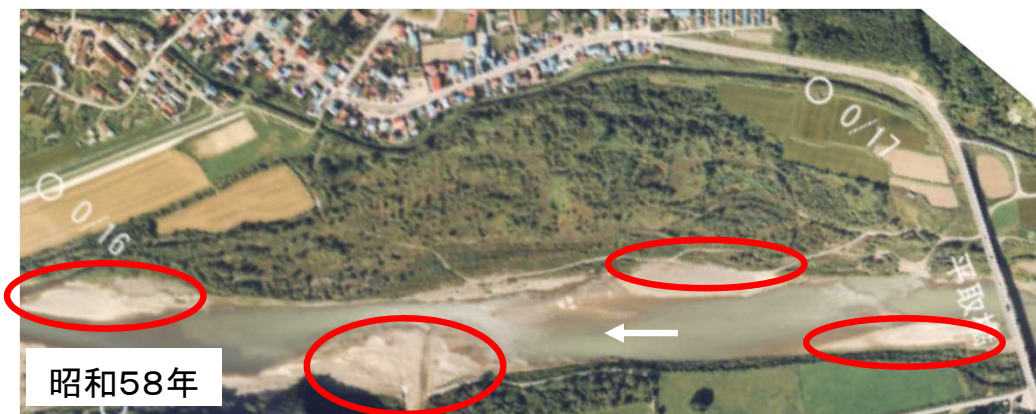
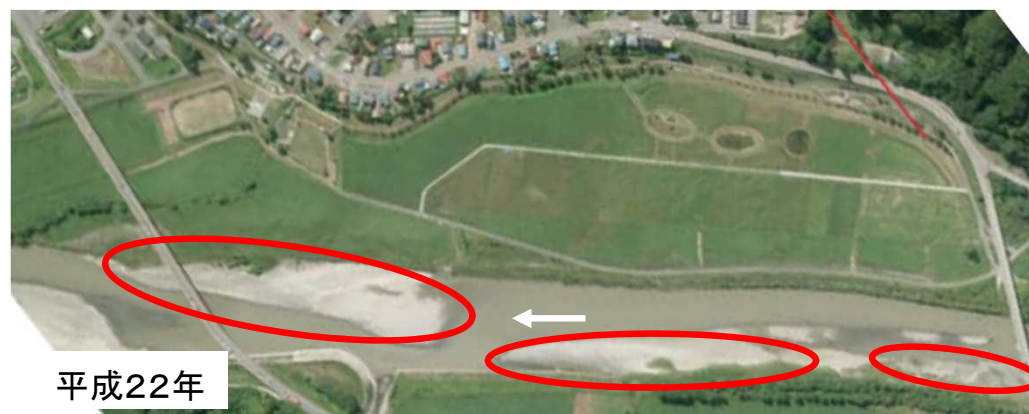
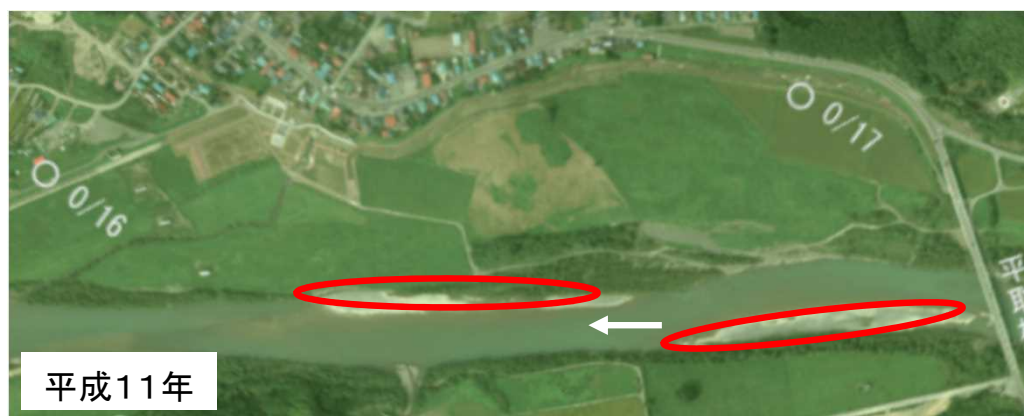
# 取組内容(写真による比較)

- ・ 約10年置きの垂直写真から砂州及び砂礫河岸の変遷把握を行った。
- ・ 昭和58年には交互砂州を確認できるが、その後は大きさと位置を変えるものの、砂州の形成を確認。

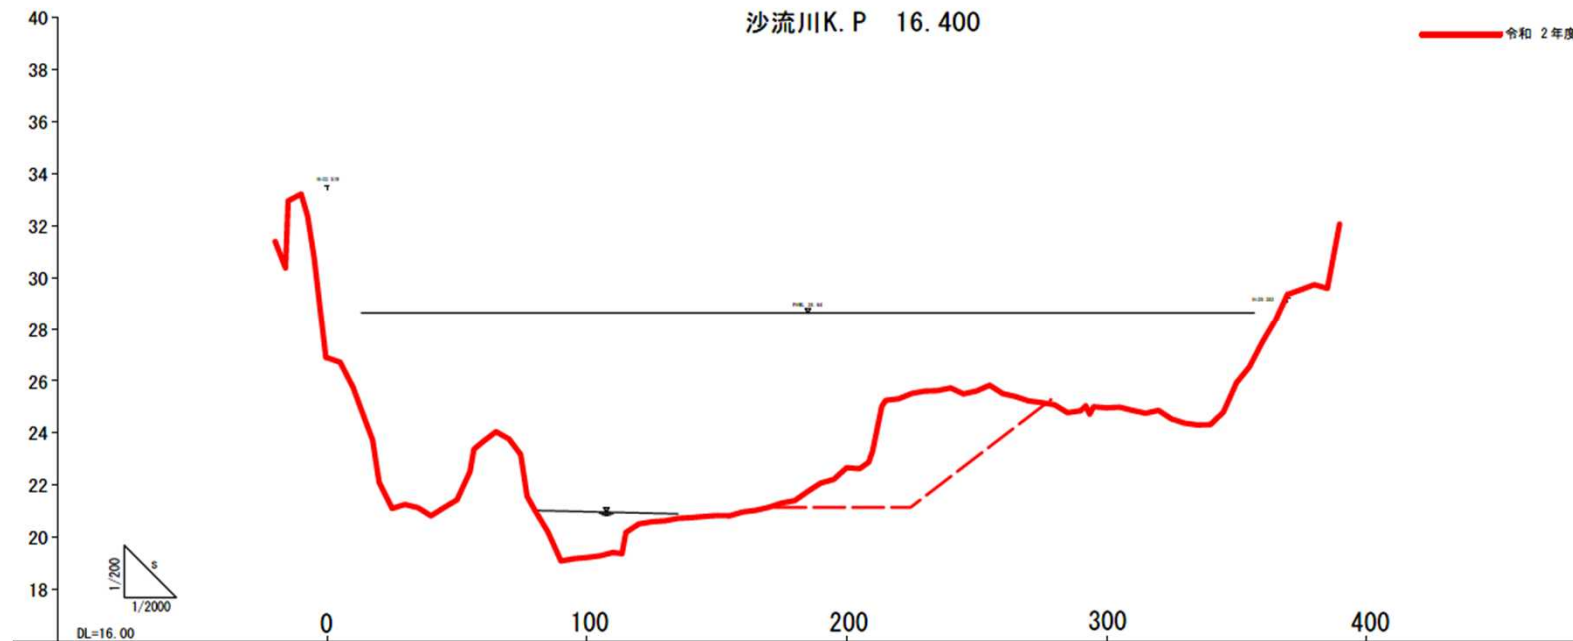
# 取組内容(横断図からみる河床高の変化【KP16.4】)

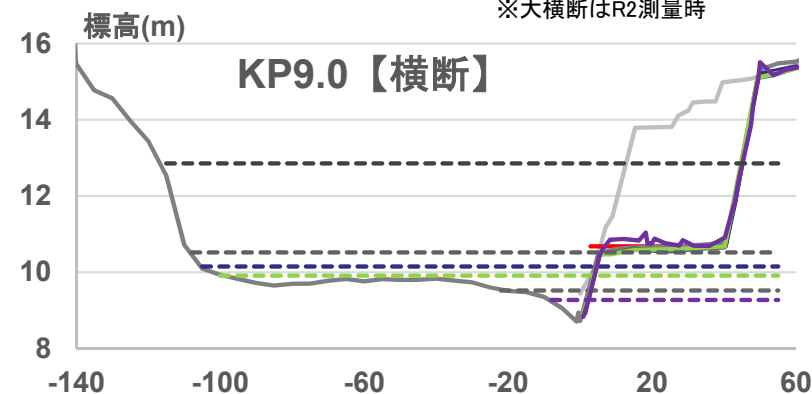
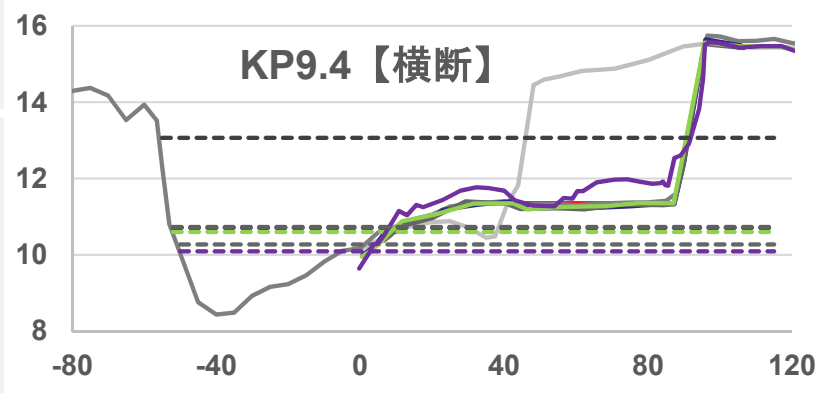
- H25.10(掘削前)
- R2.10 (掘削後)
- - - R2.5.15.11:00(測量時水位)
- - - R3.3.9.9:27(測量時水位)
- - - R4.6.17.14:01(測量時水位)
- - - R5.6.21.9:51(測量時水位)
- - - H26~R5(平均平水位)
- R1(掘削断面)
- R2.5(掘削後断面)
- R3.6(掘削後断面)
- R4.6(掘削後断面)
- R5.6(掘削後断面)

※大横断はR2測量時

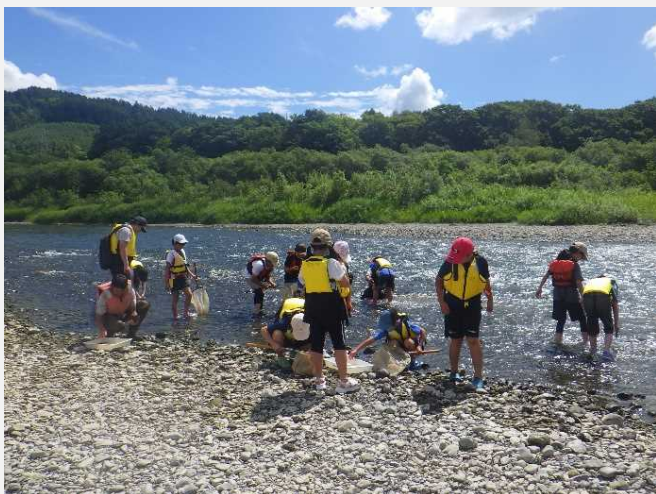
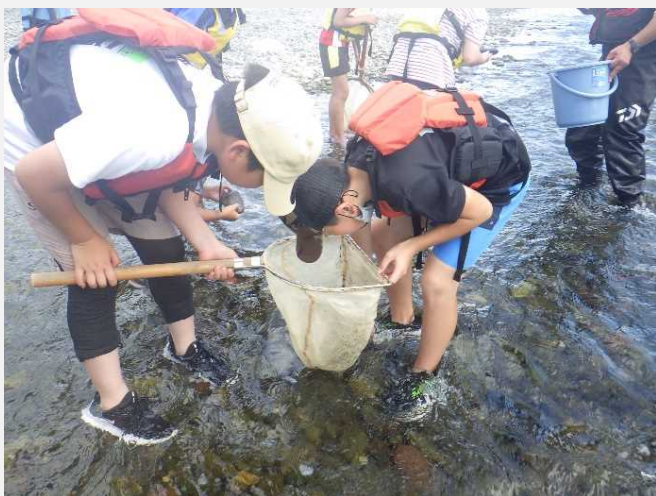
### 親水の間

## ▶ 礫河原の利用

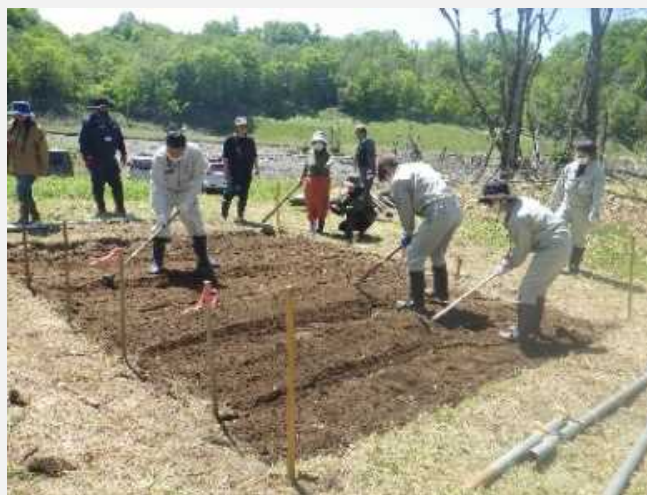
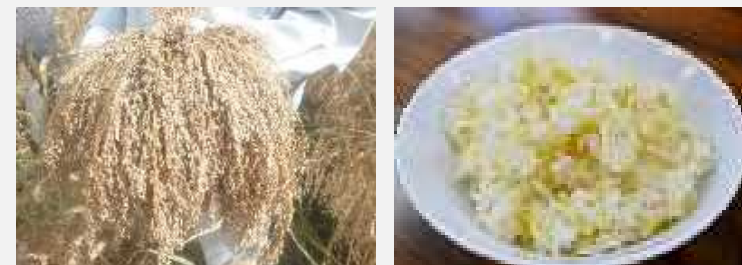
### 川洲畑の実施の間

## ▶ 掘削法面等の利用

川洲畑(かわすばた) … アイヌの伝統的な農法

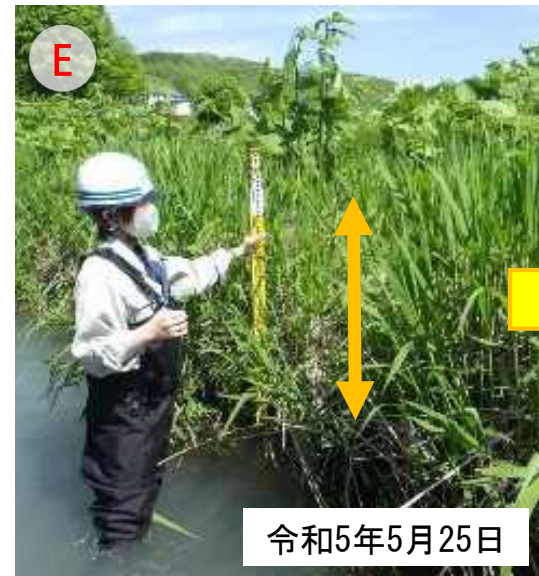
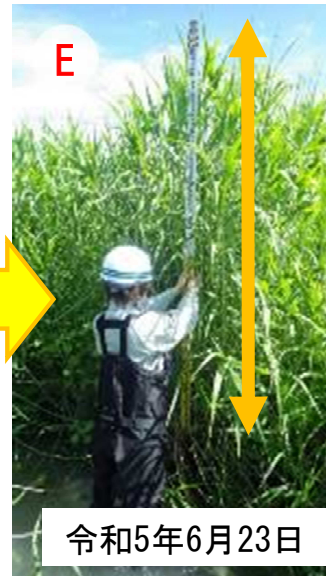
### モニタリング箇所

- (A) 流水部
- (B)(C) 根茎移植実施
- (D) 緩傾斜法面
- (E) 1割程度法面
