近年の豪雨に伴う象徴的な土砂災害

気候変動に伴い顕在化及び増加の懸念される土砂移動現象

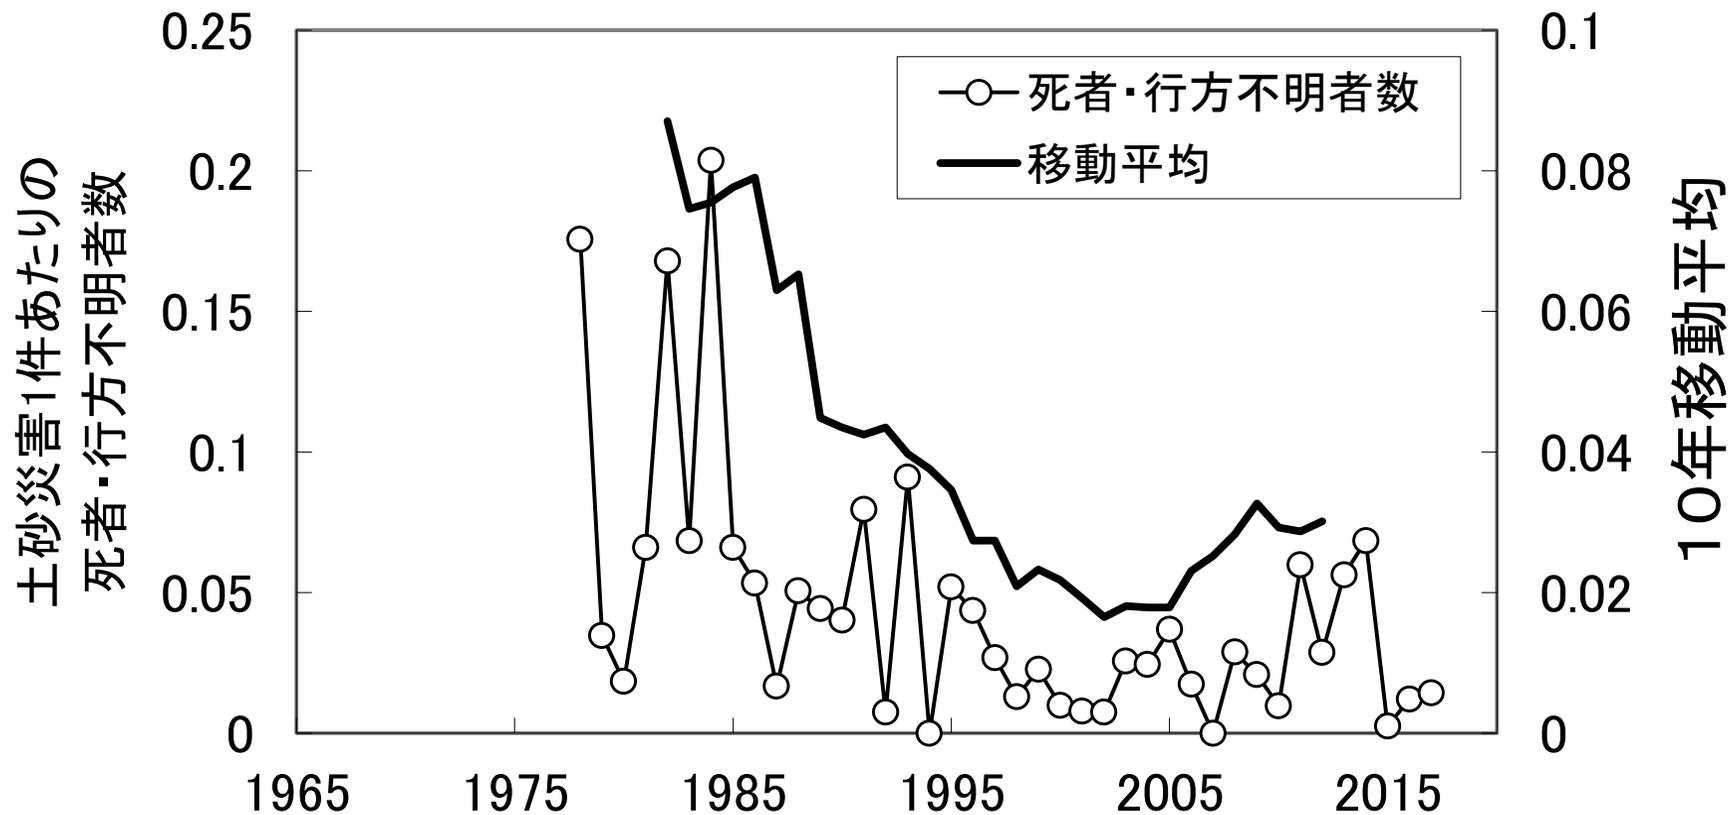
近年における土砂災害1件あたりの死者・行方不明者数の推移

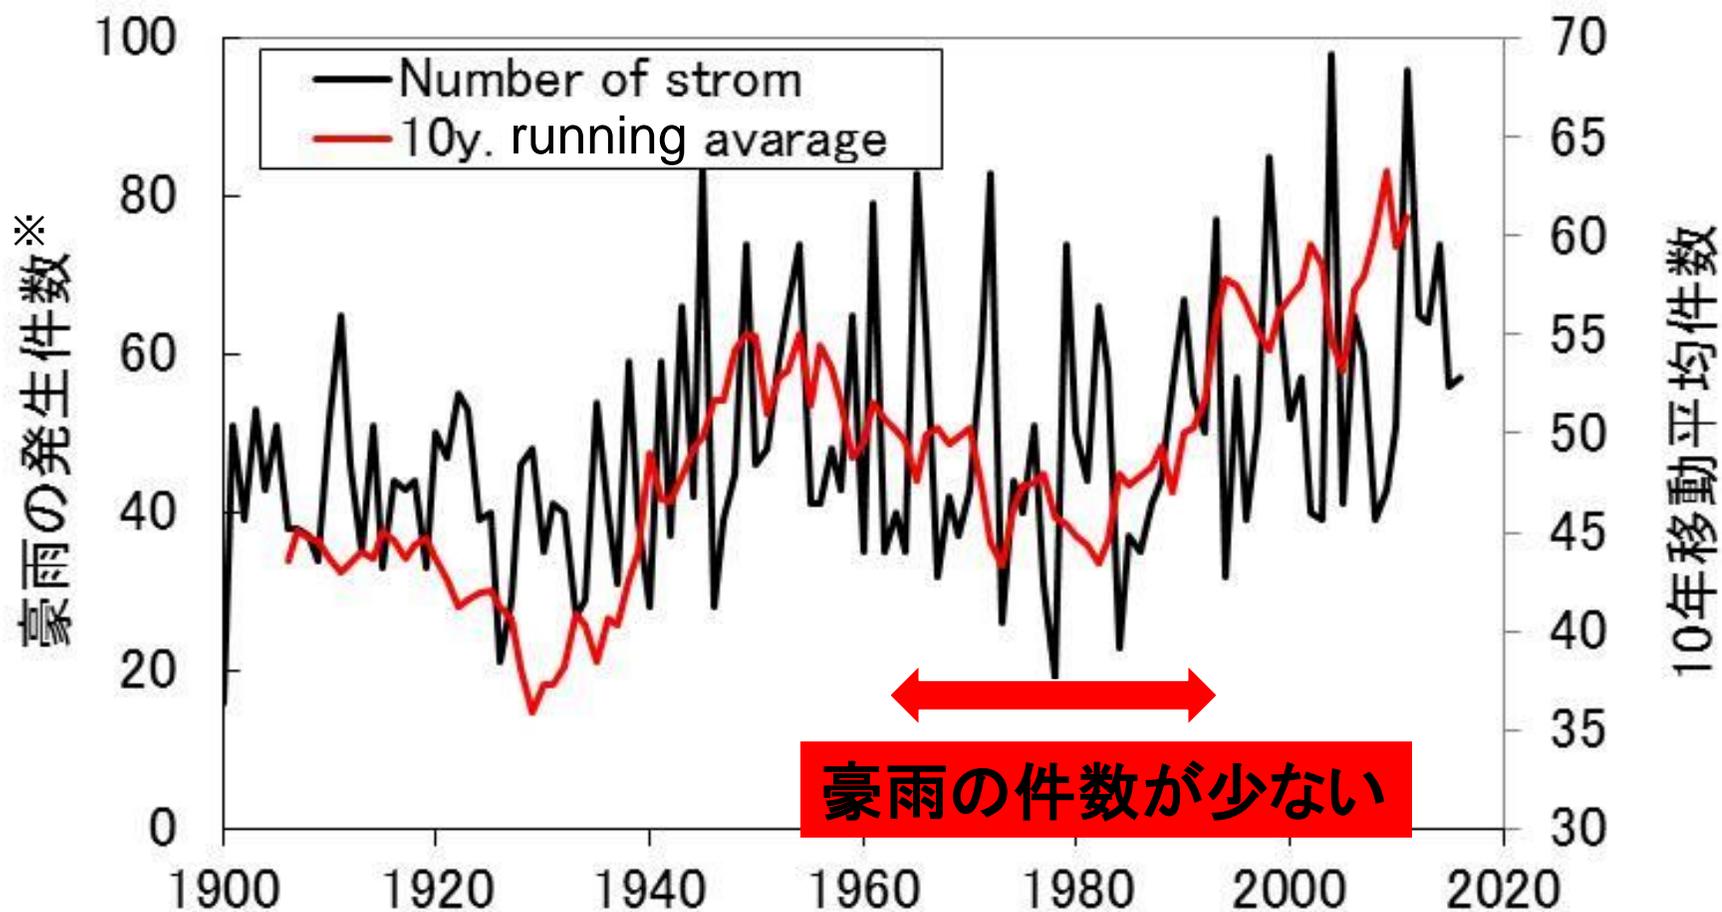
1900年以降の豪雨の件数の推移

※日降水量100mm以上の発生件数

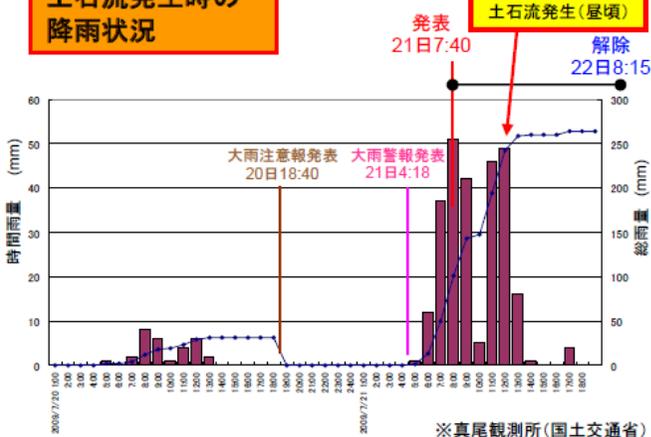
連続雨量: 264mm
 最大時間雨量: 51mm
 真尾観測所(国土交通省)

土石流発生時の
 降雨状況

- 平成21年梅雨前線による豪雨により、中国地方を中心に広い範囲で土砂災害が発生。表層崩壊、土石流が同時多発的に発生した。
- 雨量は真尾観測所で連続雨量264mm、最大時間雨量51mm。
- 地質は花崗岩類、変成岩類が分布していた(古川ら, 2009)。

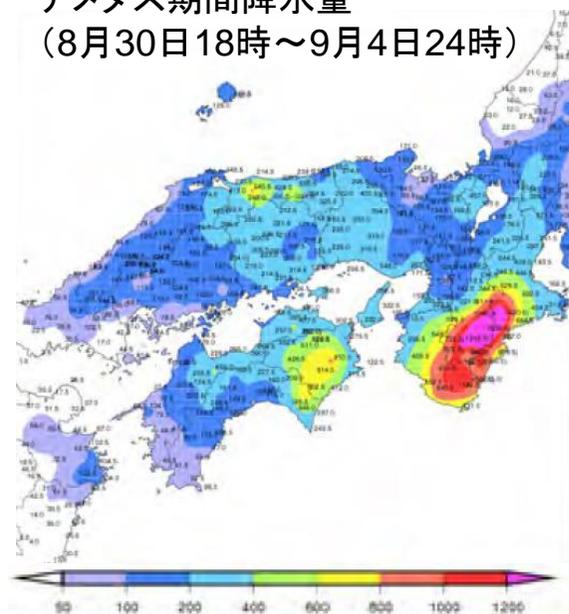
アメダス期間降水量

(8月30日18時～9月4日24時)

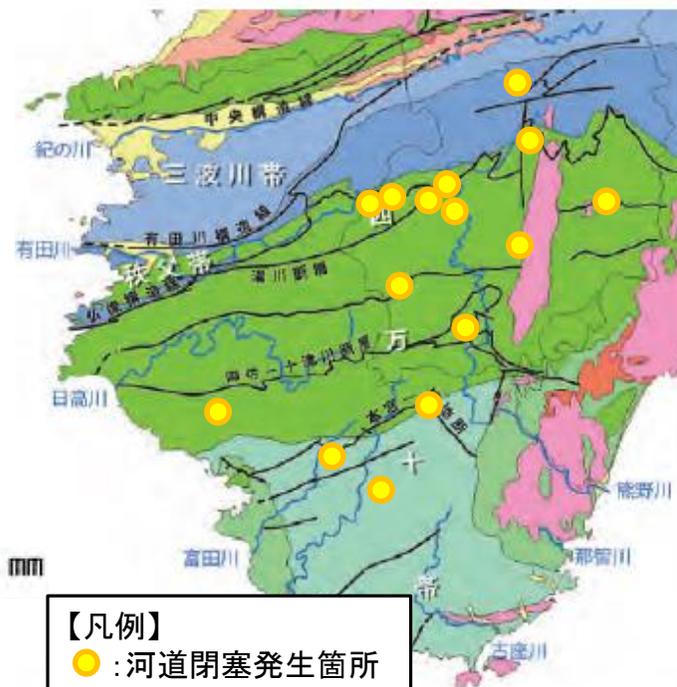
連続雨量: 1812mm
 最大時間雨量: 46mm
 最大日雨量: 661mm
 奈良県・上北山観測所
 (気象庁)

- 平成23年台風12号により、紀伊半島では深層崩壊が数十箇所において同時発生。深層崩壊により奈良県、和歌山県の十数カ所において天然ダムが形成された。
- 雨量は上北山観測所で連続雨量1812mm、最大時間雨量46mm。
- 四万十帯に属し「付加体」と呼ばれる地層であり、砂岩・泥岩互層などが分布している(松村ら, 2012)。

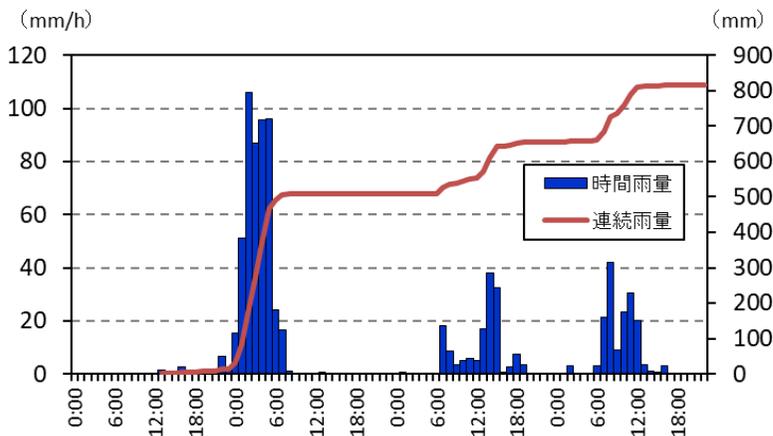
連続雨量: 816.5mm
 最大時間雨量: 108mm
 阿蘇乙姫(国土交通省)

- 平成24年7月11日から続く梅雨前線による豪雨により、熊本県阿蘇地方を中心に、表層崩壊により、土石流等が同時多発的に発生。
- 雨量は阿蘇市阿蘇乙姫で総雨量816.5mm、最大時間雨量108mm。
- 地質はカルデラ壁は先阿蘇火山岩類の溶岩・火砕岩とそれを覆う阿蘇火砕流堆積物からなっている(久保田ら, 2012)。

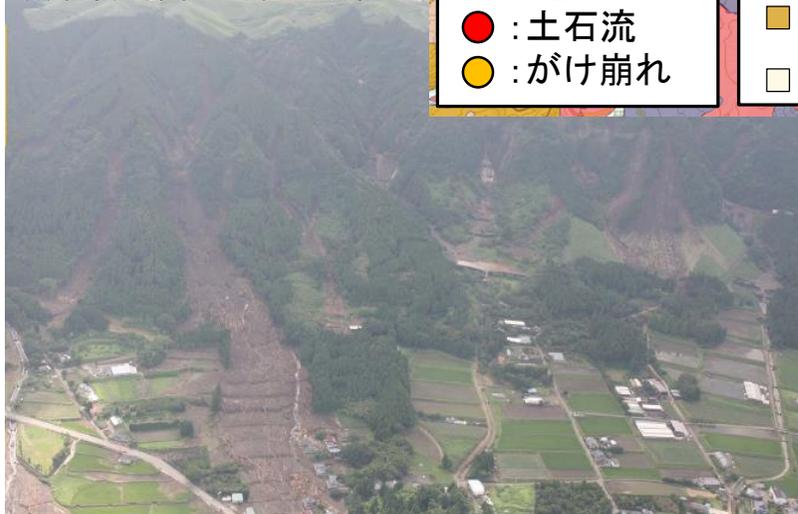
【凡例】
 ● : 土石流
 ● : がけ崩れ

【凡例】
 □ : デイサイト・流紋岩
 □ : 安山岩・玄武岩質安山岩
 □ : 安山岩・玄武岩質安山岩、溶岩・火砕岩
 □ : 火山岩・火山麓扇状地堆積物

出典: 産総研地質調査総合センター、地質図Navi(20万分の1日本シームレス地質図、背景地図は地理院地図)
 ※土石流、がけ崩れの発生箇所は砂防部資料を基に加筆

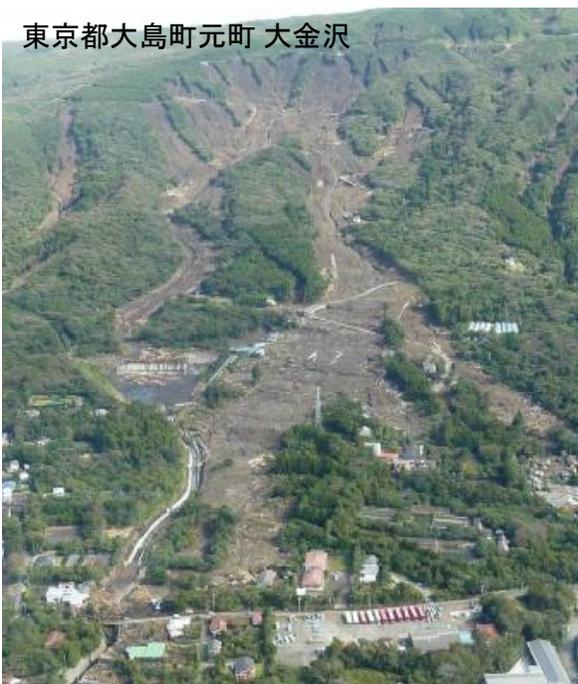
連続雨量: 824mm
 最大時間雨量: 118.5mm
 大島雨量局(アメダス)

- 平成25年台風第26号の豪雨に伴い、火山地域で発生した大規模な泥流により甚大な被害が発生。
- 雨量は大島雨量局で連続雨量824mm、最大時間雨量118.5mm。
- 地質は地表面よりクロボク化した火山灰、スコリア、ロームから構成される降下堆積物が堆積前の地形(基盤となる溶岩とその上層にある発泡したスコリア層)を覆っている(石川ら, 2014)。

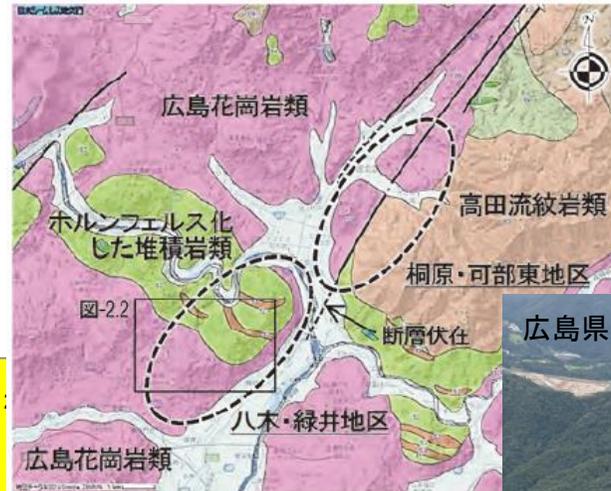
連続雨量: 247mm
最大時間雨量: 87mm
高瀬観測所(国土交通省)

- 8月16日から的大雨等により広島県を中心に、同時多発的に表層崩壊・土石流が発生した。
- 雨量は高瀬観測所で連続雨量247mm、最大時間雨量87mm。
- 地質は被災地周辺には主に広島花崗岩類が広く分布し、一部に高田流紋岩類やホルンフェルス化した堆積岩類(ジュラ紀付加体)が分布していた(海堀ら, 2014)。

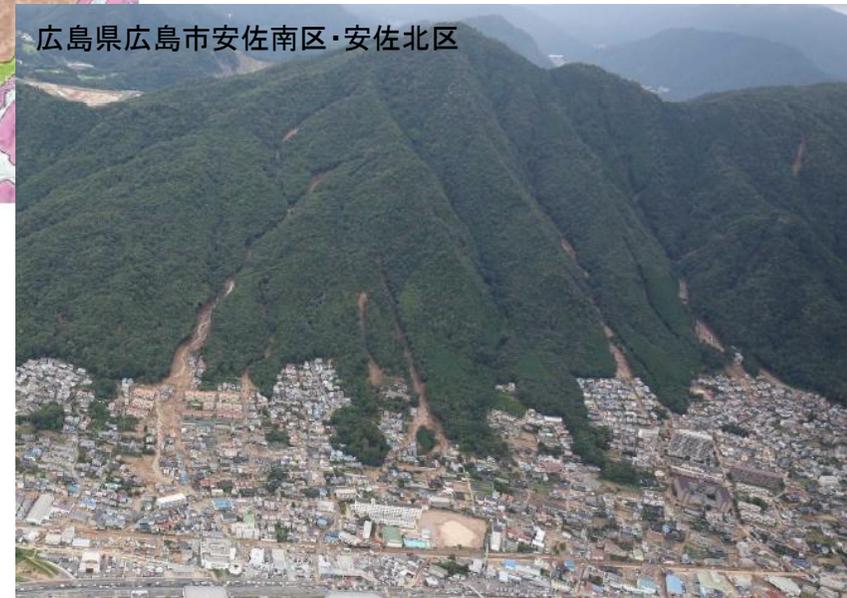
土砂災害発生
20日 3時頃~3時30分頃

土砂災害警戒情報
20日 1時15分

※8/1~8/18の雨量: 289.0mm

※8/19 11:00~18:00はデータなし

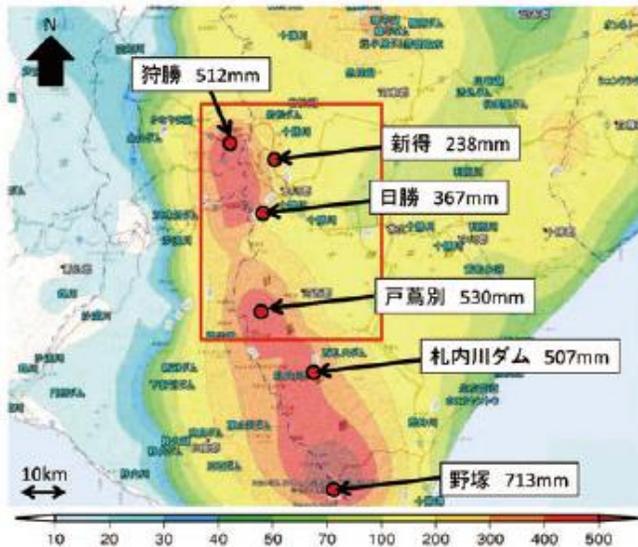
連続雨量: 500mm超
気象庁アメダス観測所および北海道開発局所管の河川・道路のテレメータ雨量計観測結果より

- 十勝川平成28年台風第7号、第11号、第9号が上陸し、道内各地で水害・土砂災害が発生し、続いて台風第10号の接近によっても、十勝・上川・日高地方を中心に水害・土砂災害が発生した。
- 雨量は日高山脈や大雪山系の一部では総雨量500mmを超える(小山内ら, 2017)。
- 地質は狩勝峠付近から日勝峠を経て芽室岳の東の剣山までの東西約5km、南北約35kmの範囲には、花崗岩、花崗閃緑岩、閃緑岩、トータル岩が分布している(小山内ら, 2017)。

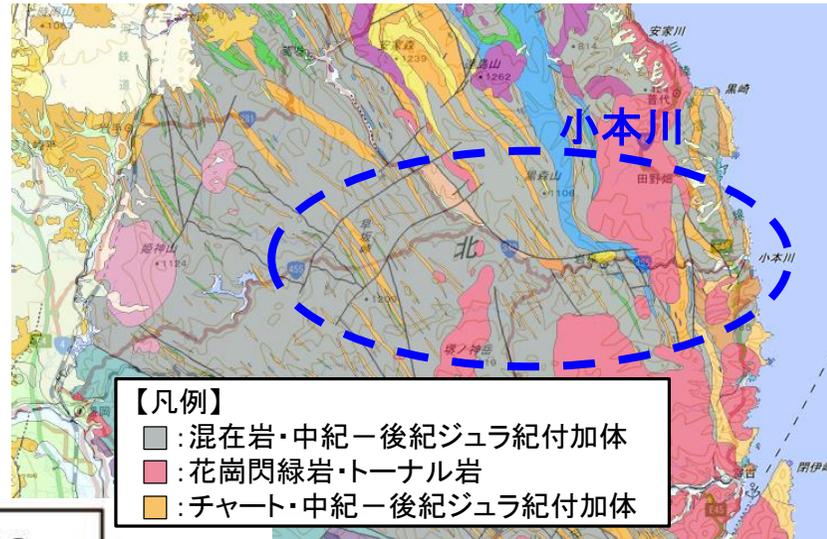
最大日雨量：194.5mm
最大時間雨量：62.5mm
岩泉観測所（気象庁）

- 8月30日、岩手県の北上山地東側の岩泉町、宮古市、久慈市などでは、台風10号に伴う集中豪雨による溪床部の侵食等に起因し、土砂・流木が発生・流下した。
- 雨量は、岩泉観測所で最大日雨量194.5mm、最大時間雨量62.5mm（井良沢ら，2017）。
- 地質は、チャート、粘板岩、頁岩、砂岩、花崗岩、石灰岩などから構成されている（井良沢ら，2017）。

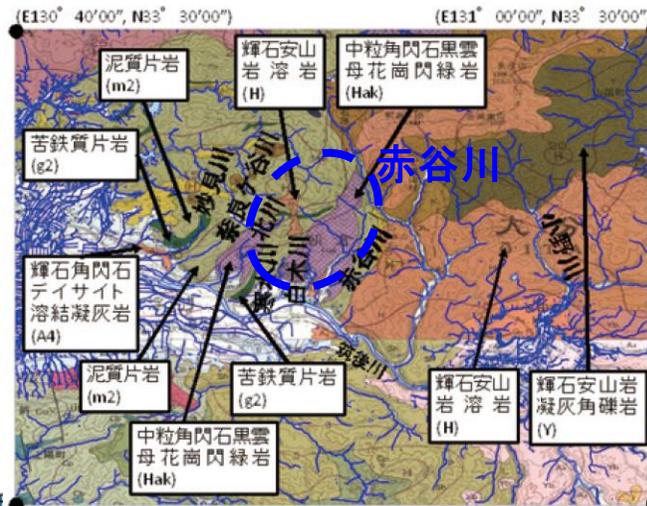
24時間降雨量: 829mm
 最大時間雨量: 124mm
 北小路公民館雨量データ(国土交通省)

- 7月5日からの大豪雨等による土砂災害により福岡県朝倉市を中心に甚大な被害が発生。赤谷川の上流域において表層崩壊が同時多発し、土砂・洪水氾濫、土石流が発生した。
- 雨量は北小路公民館雨量データで24時間雨量829mm、最大時間雨量124mm。
- 地盤がマサ土化した花崗岩類や風化の進んだ泥質片岩や新第三紀火山性岩という脆弱な地質からなる(丸谷ら, 2017)。

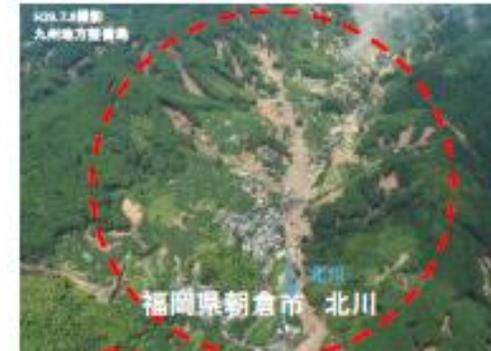
○最大24時間降雨量は829mm(～7月6日8時)、最大1時間降雨量は124mm(7月5日)

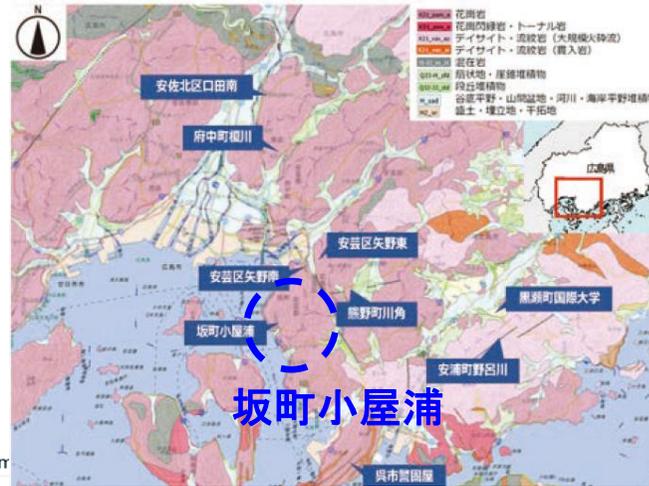
累積雨量: 676mm
野呂川ダム雨量データ(国土交通省)

- 7月5日から梅雨前線による豪雨により、西日本を中心に表層崩壊が同時多発的に発生し、土砂・洪水氾濫、土石流、がけ崩れ、地すべりが発生した。
- 雨量は野呂川ダムの雨量データで累積雨量676mm。
- 地質は特に花崗岩類の分布地域が多いが、さらに非常に風化の進んだものが多いことも特徴である(海堀ら, 2018)。

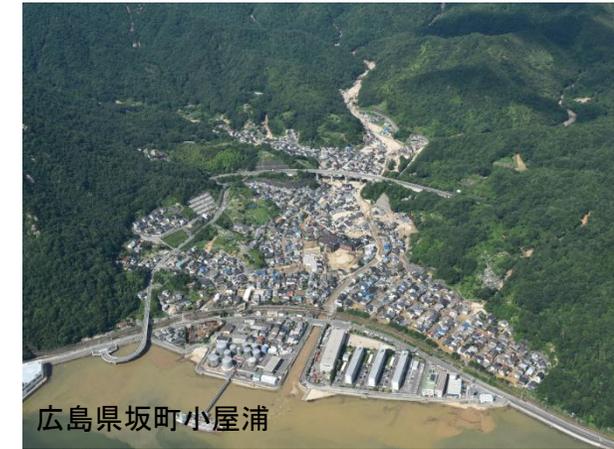
【降雨状況と土砂災害警戒情報等の発表状況】(広島県呉市)

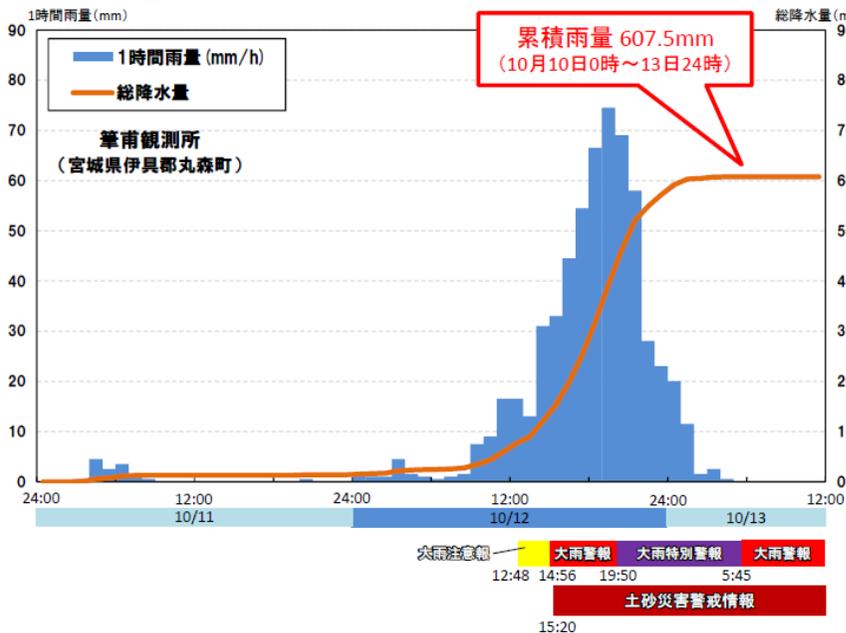
累積雨量: 607.5mm
筆甫観測所(気象庁)

【降雨状況と土砂災害警戒情報等の発表状況】(宮城県伊具郡丸森町)

- 令和元年台風第19号により東日本を中心に20都県にわたって950件を超える土砂災害が発生。
- 雨量は筆甫観測所(気象庁)で累積雨量607mm。
- 地質は日本シームレス地質図V2(産業技術総合研究所地質調査総合センター)によると花崗閃緑岩、花崗岩が分布していた。

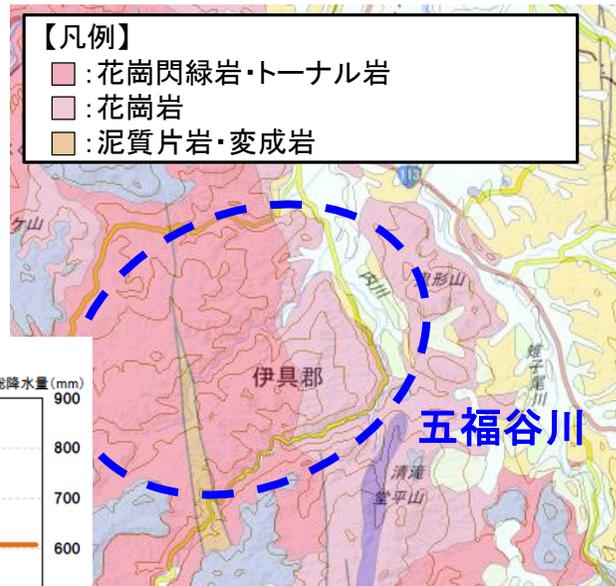
出典: 産総研地質調査総合センター地質図 Navi (20万分の1日本シームレス地質図、背景地図は地理院地図)

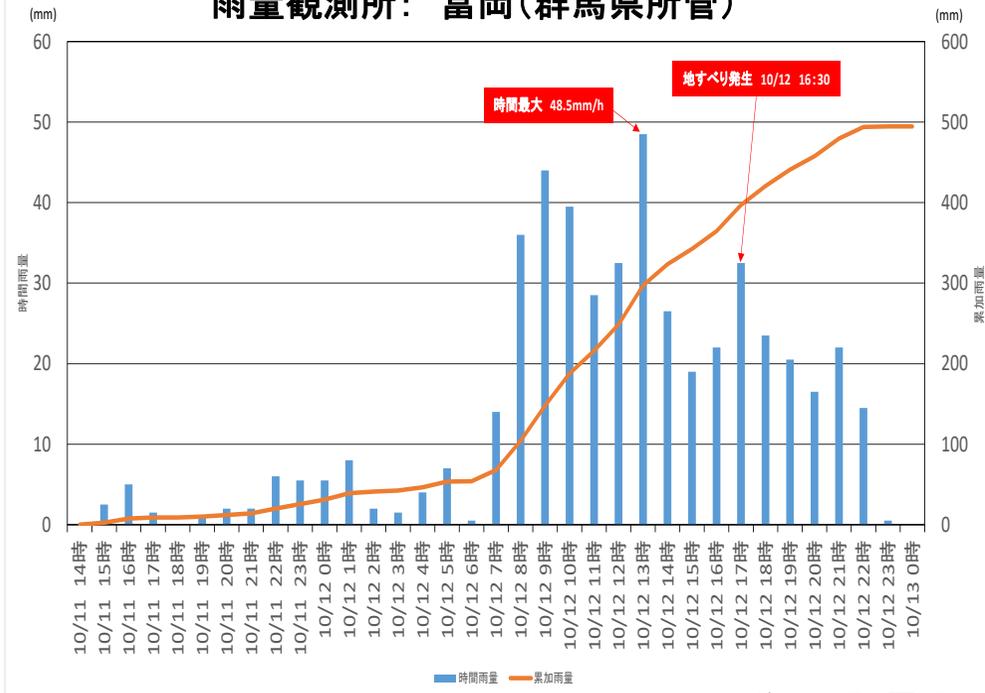
連続雨量：494.5mm
 最大時間雨量：48.5mm
 富岡雨量観測所(群馬県所管)

雨量観測所：富岡(群馬県所管)

資料：群馬県

- 令和元年台風第19号により東日本を中心に20都県にわたって950件を超える土砂災害が発生。
- 雨量は富岡雨量観測所で連続雨量494.5mmmm、時間雨量48.5mm。
- 地質は日本シームレス地質図V2(産業技術総合研究所地質調査総合センター)によると段丘堆積物が分布していた。

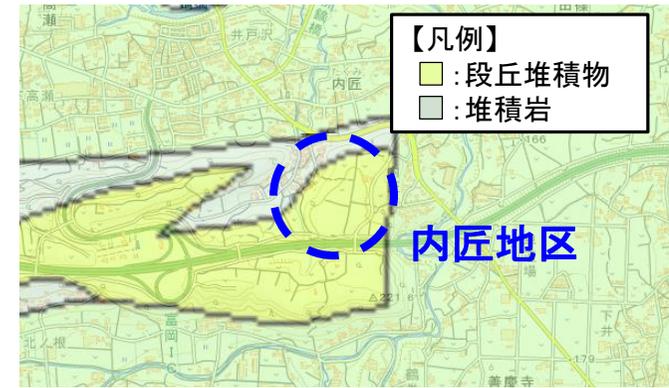
出典：産総研地質調査総合センター、地質図Navi(20万分の1日本シームレス地質図、背景地図は地理院地図)

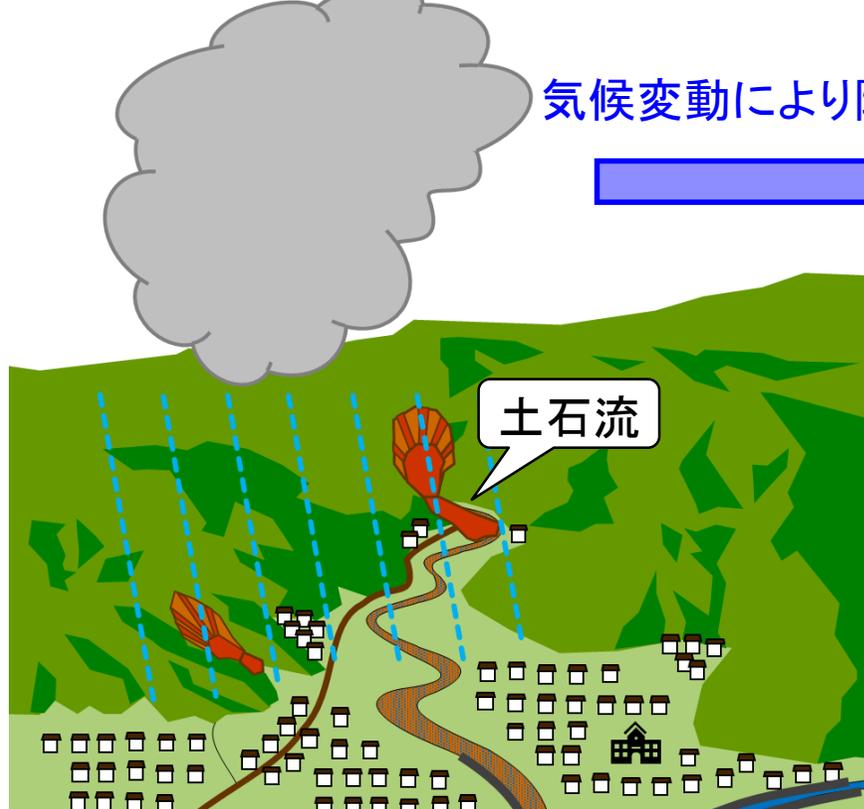
○現在
(気候変動の影響が小さい状態)

- 気候変動による降雨量の増加により、表層崩壊が多発しやすくなるとともに、河川流量の増加により上流域で生産された土砂が下流まで到達しやすくなり、土砂・洪水氾濫の発生が増加する恐れ。

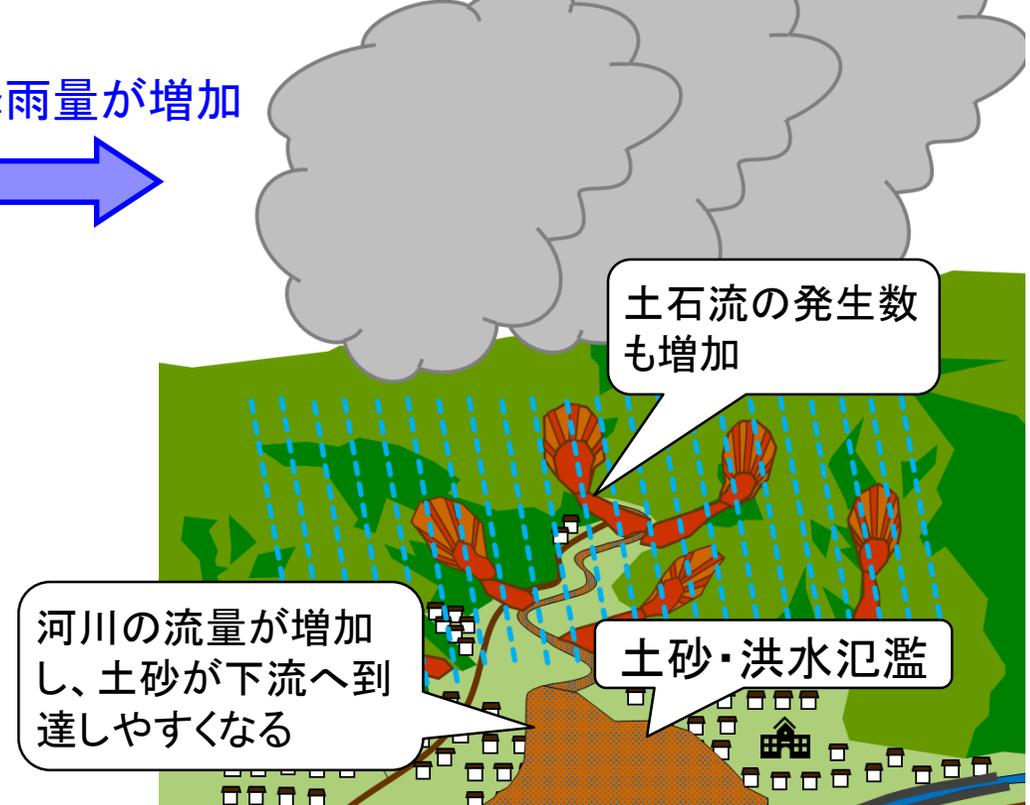
○将来
(気候変動の影響が顕在化した状態)

事例の少なかった土砂・洪水氾濫が頻発化

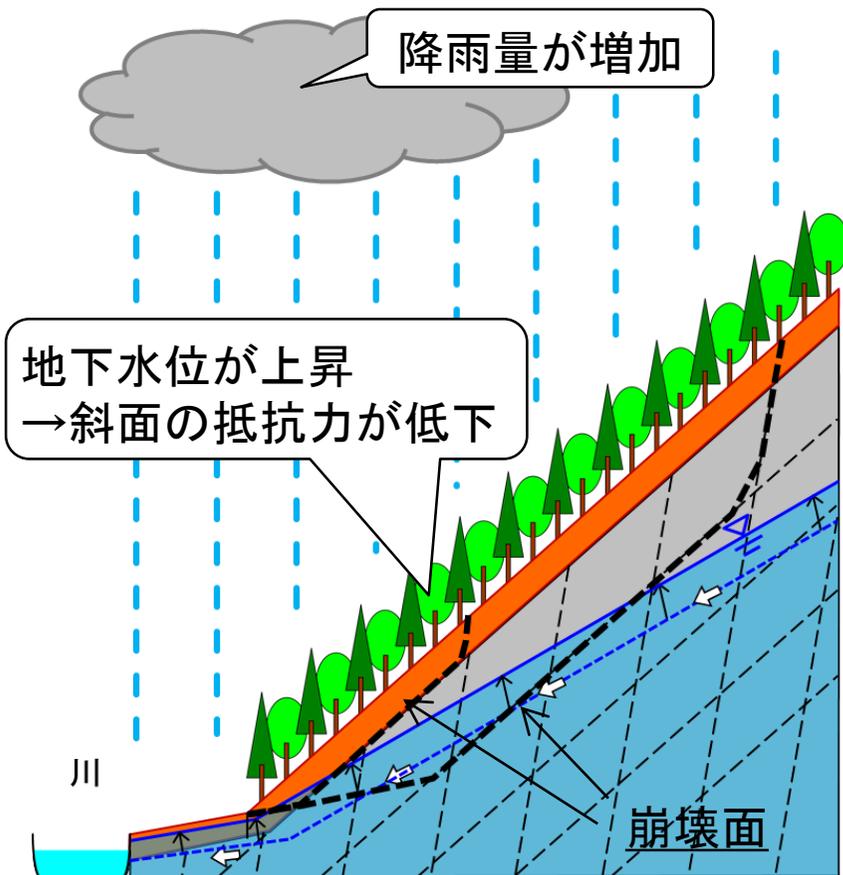
○気候変動による地下水位の変化

- 気候変動による降雨量の増加により、斜面内の地下水位の状況が変化し、深層崩壊の発生回数が増加する恐れ。

→斜面の崩れ方が変化

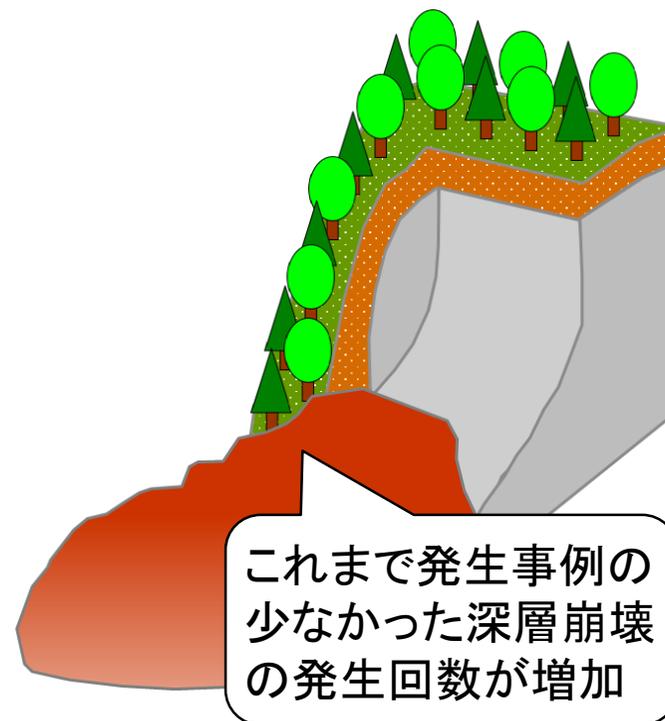
深層崩壊

○斜面の崩れ方の変化

・深層崩壊の発生回数が増加

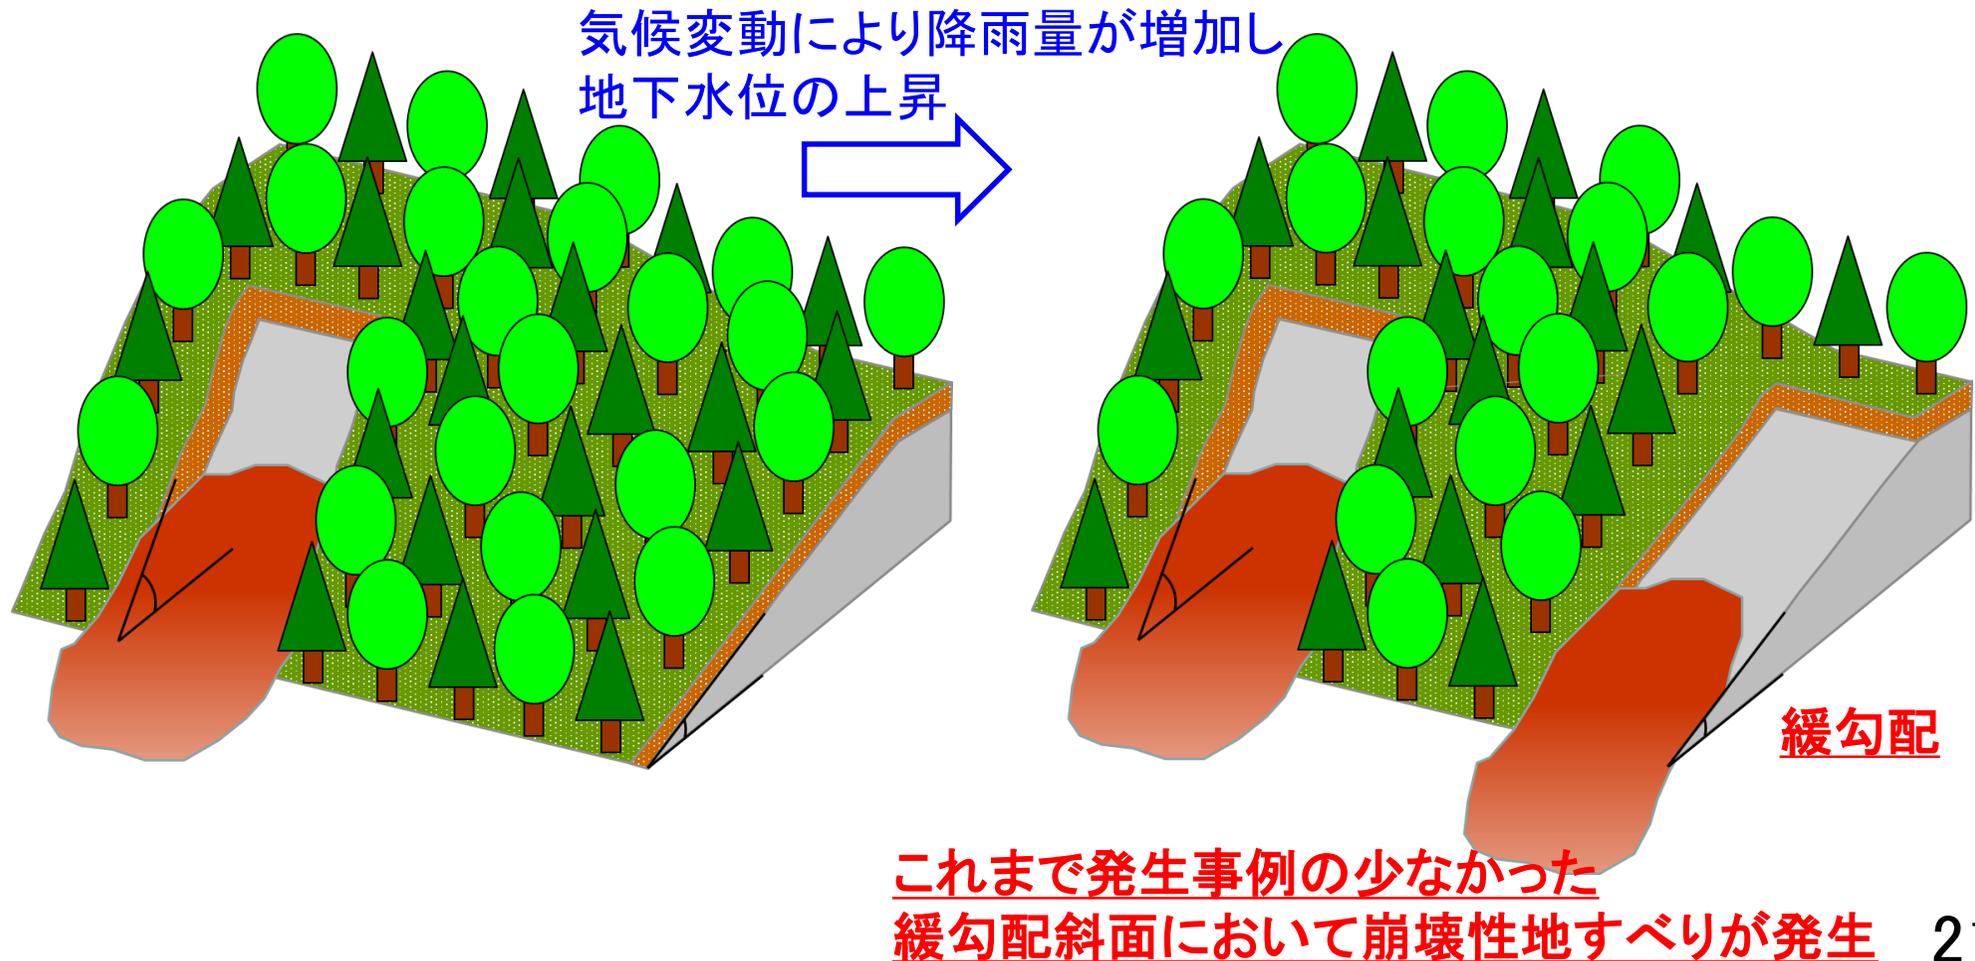
○気候変動の地すべりへの影響

- 気候変動による降雨量の増加により、斜面内の地下水位の状況が変化し、これまで発生事例の少なかった緩勾配斜面において崩壊性地すべりの発生が増加する恐れ。

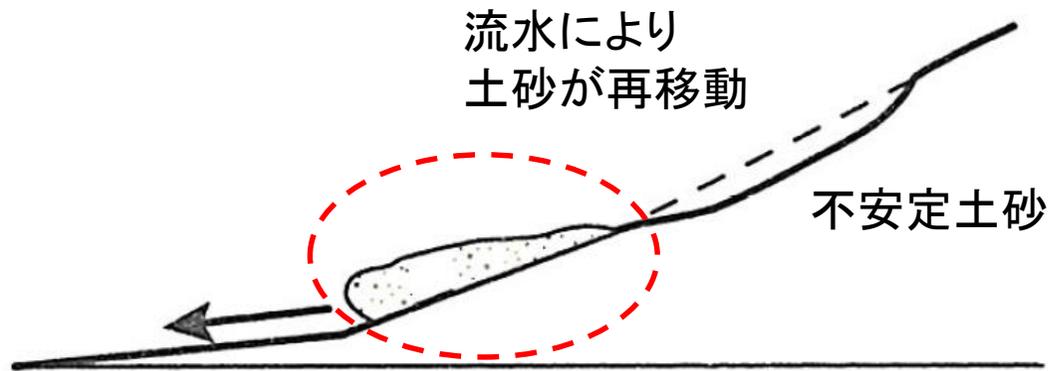
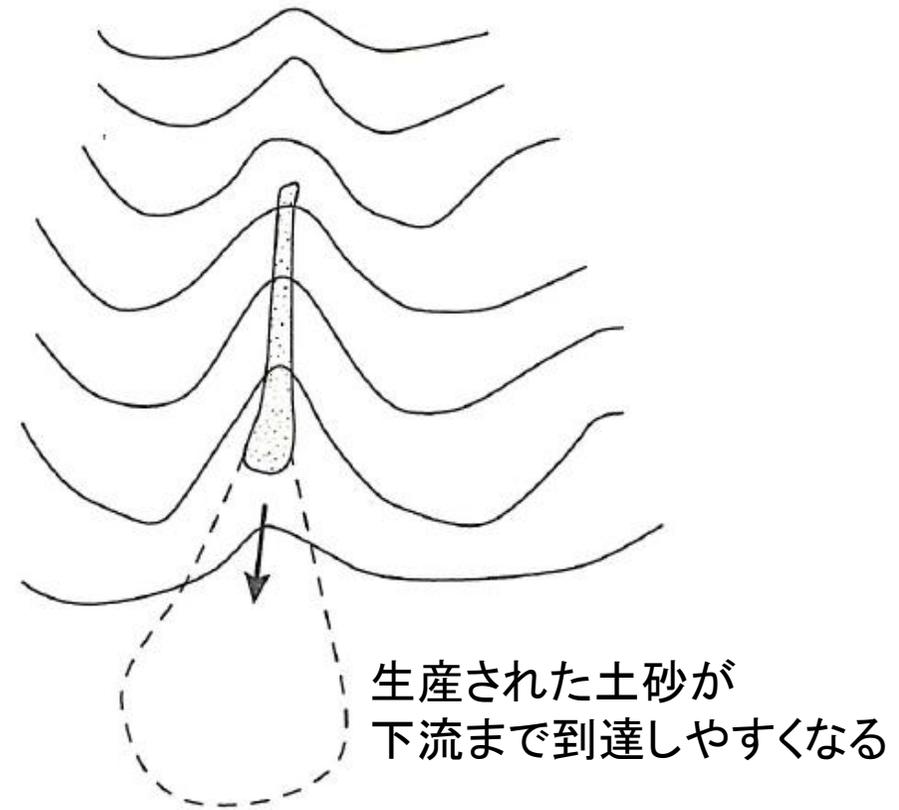
図 土石流発生形態分類図より(丸谷ら, 2019)

- 気候変動による降雨量の増加に伴う流量の増加により、溪床堆積物の二次移動による土砂生産が生じやすくなるとともに、上流域で生産された土砂が下流まで到達しやすくなり、土砂・洪水氾濫の発生が増加するおそれ。

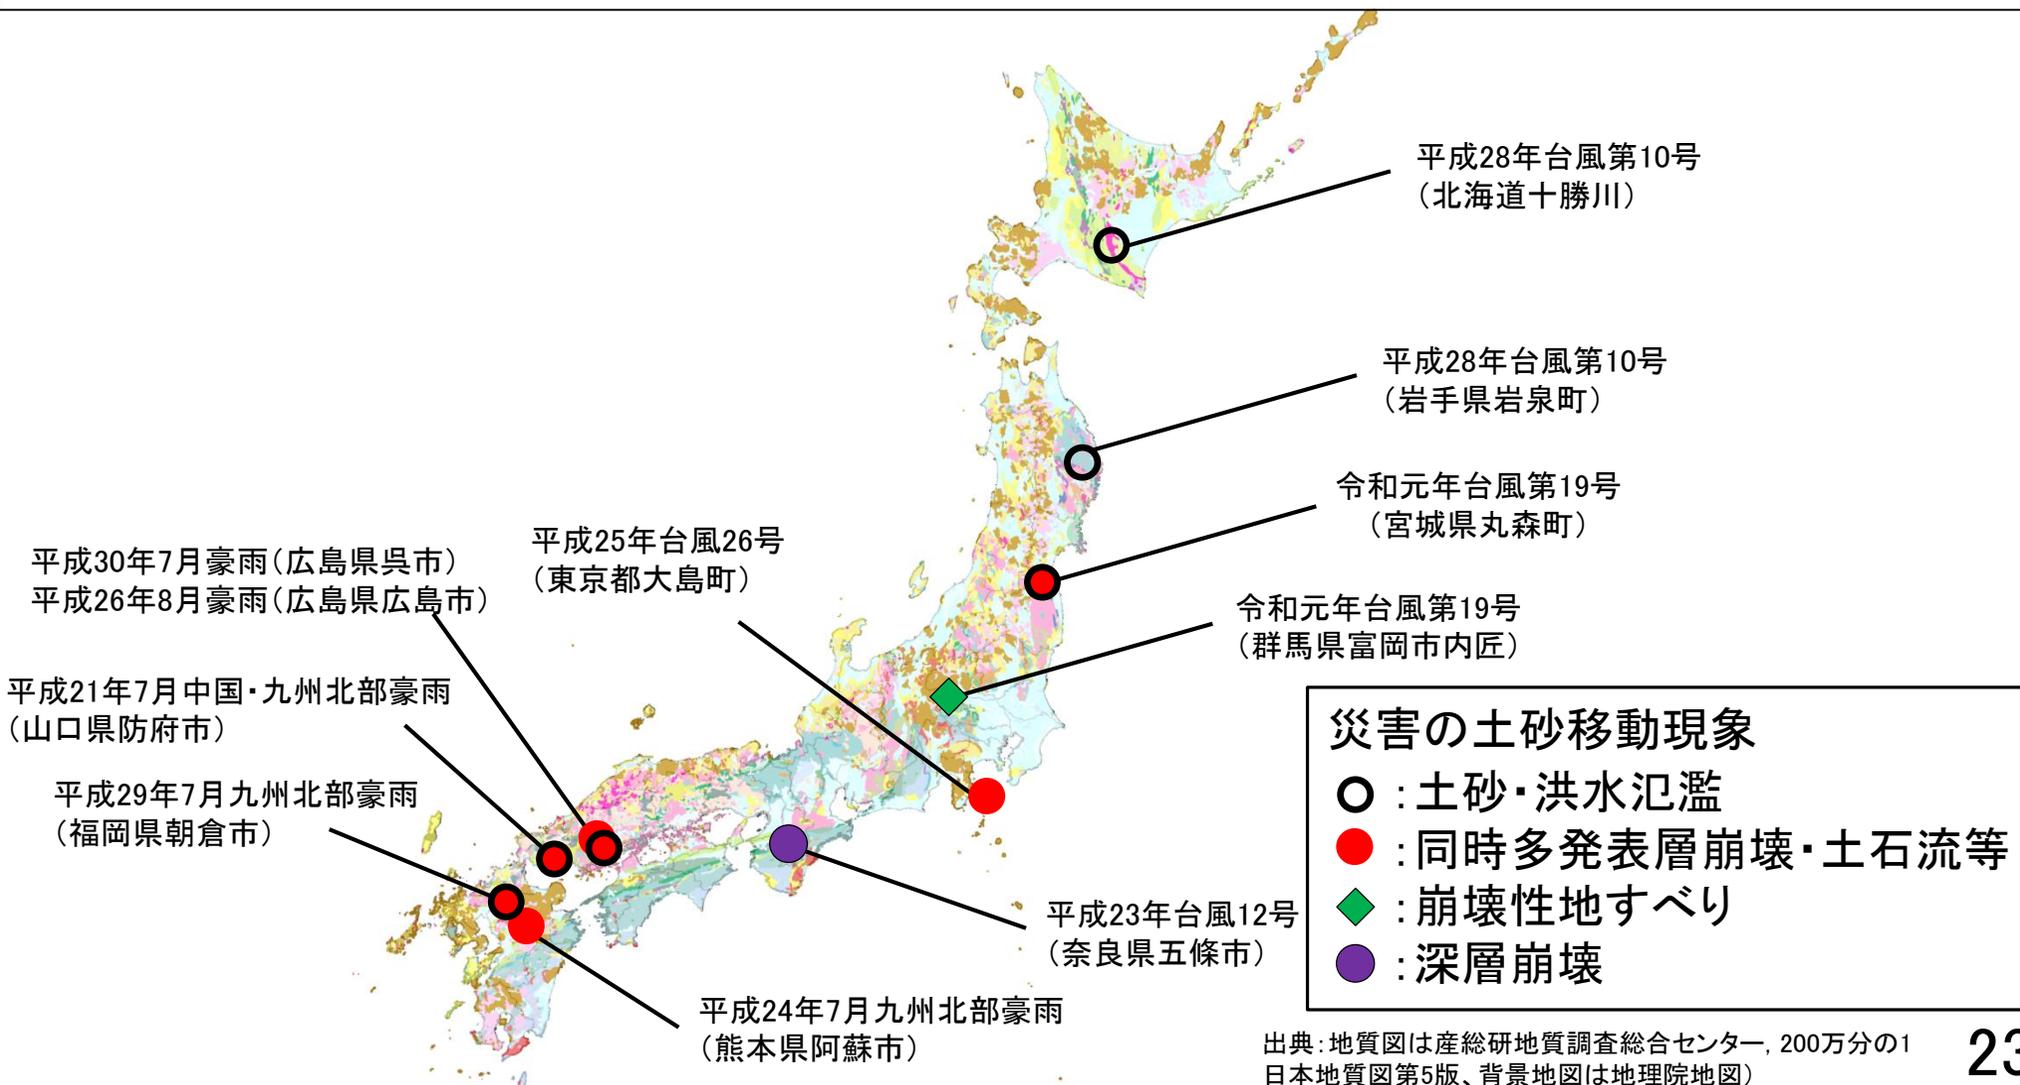
近年の主な土砂災害(土砂移動現象)の発生位置

- 同時多発的な表層崩壊や土石流の発生は、西南日本内帯等の花崗岩類の分布する地域のほか、降下火砕堆積物の分布する地域に偏在するなど、各土砂移動現象の発生については地域性がある可能性。
