崩壊性地すべりに関する検討

## 崩壊性地すべりに関する文献調査

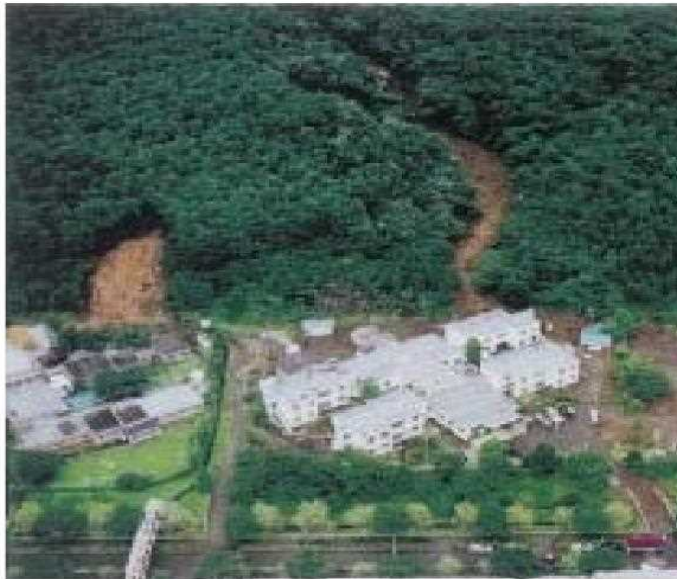
降下火砕堆積物が流れ盤（風化軽石層等の弱層）をなす斜面で発生する「崩壊性地すべり」は、一つの類型として整理できる可能性が高い。

1998/8/27  
平成10年8月末豪雨  
福島県  
からまつ荘  
(井口, 2001)

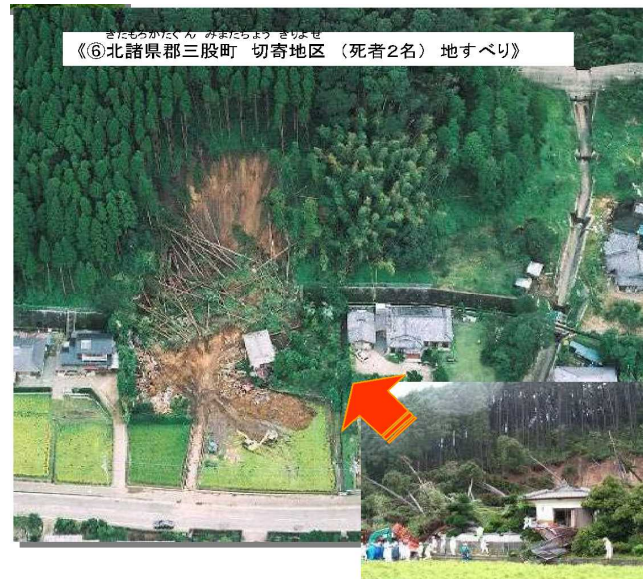
2005/9/4～9/6  
平成17年 台風14号  
宮崎県-中部～南部  
切寄地区  
(国土交通省, 2005)

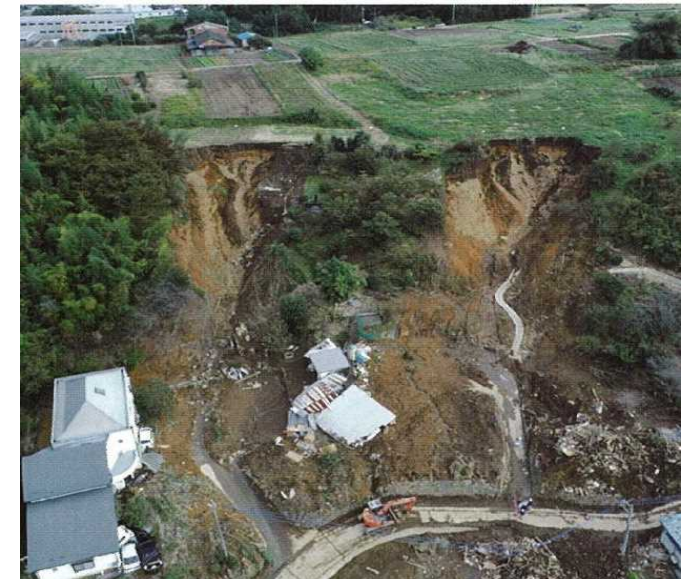
2019/10/12  
令和元年東日本台風  
群馬県富岡市  
内匠地区  
(若井ほか, 2020)

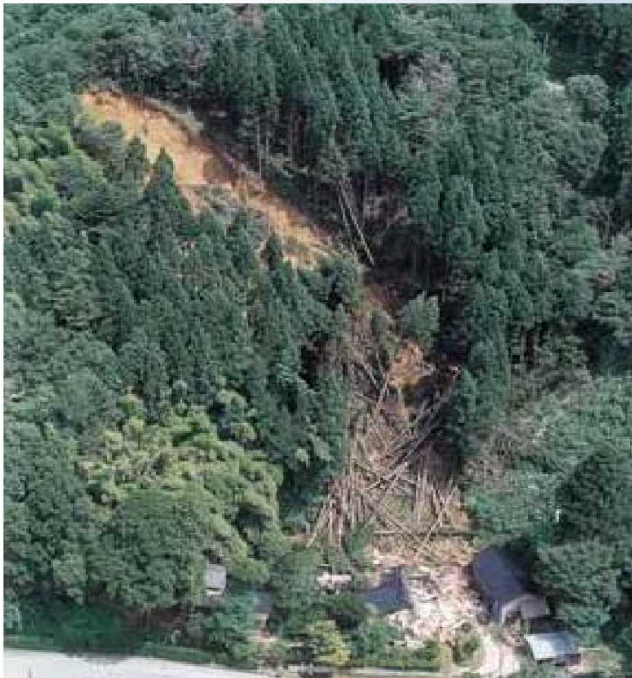
海成堆積岩の流れ盤(層理面、風化層境界等)で発生する「崩壊性地すべり」も、一つの類型として整理できる可能性が高い。

2004/7/13  
平成16年 新潟豪雨  
新潟県出雲崎町  
中山地区  
(新潟県砂防課, 2005)

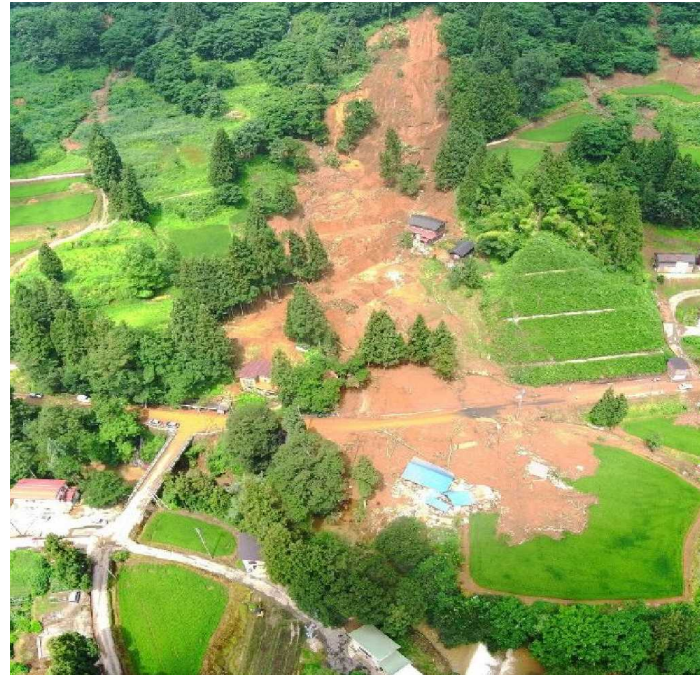
2013/7/30  
平成25年 7月豪雨  
新潟県長岡市  
湯ノ沢地区  
(新潟県砂防課, 2017)

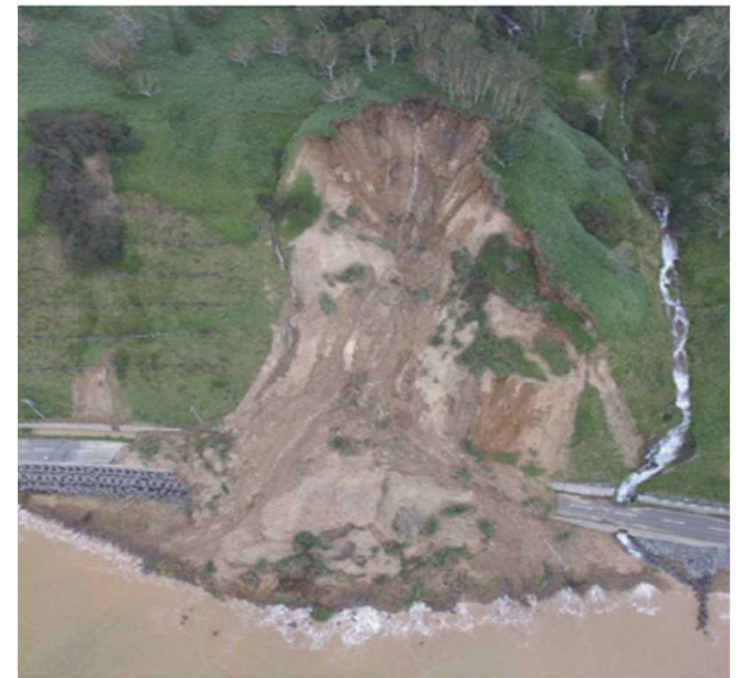
2016/8/24  
平成28年台風第10号  
北海道羅臼町  
昆布浜  
(石丸ほか, 2017)

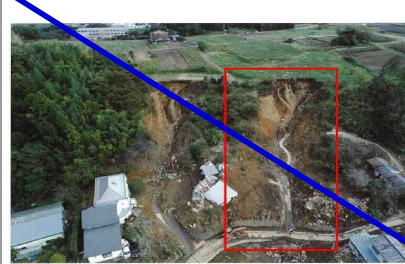
| 降雨 No.69 (2019, 群馬県, 内匠A-2) | | | | リストNo. | | 2019_010102 | | | | | | |
|---|---|---|---|---|---|---|---|---|---|---|---|---|
| <p>①匠地区(3名死亡)</p> | | | | | | <p>写真-1 崩壊斜面の状況(撮影:群馬県)<br/>(若井ほか, 2020; 文献①)</p> | | | | | | |
