## 崩壊性地すべりの事例集（案）と解説資料について

## 崩壊性地すべりの解説

# 崩壊性地すべりとは

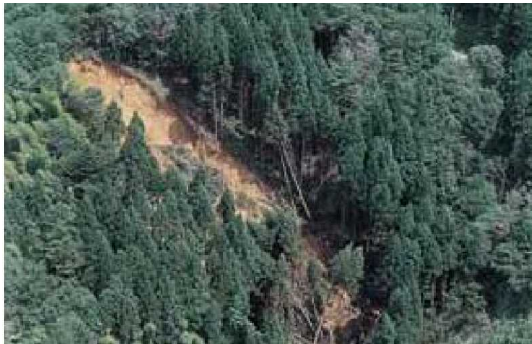
2004/7/13 平成16年新潟豪雨  
新潟県出雲崎町中山  
死者1名（新潟県, 2005）

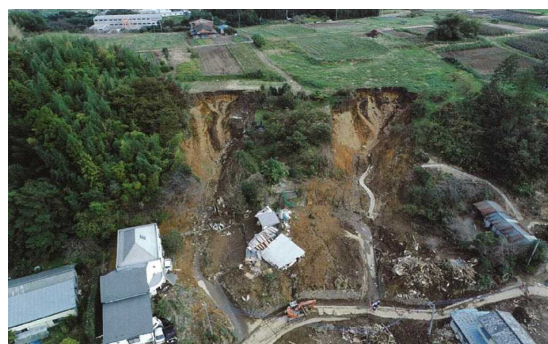
2019/10/12 令和元年東日本台風  
群馬県富岡市内匠地区  
死者3名（若井ほか, 2020）

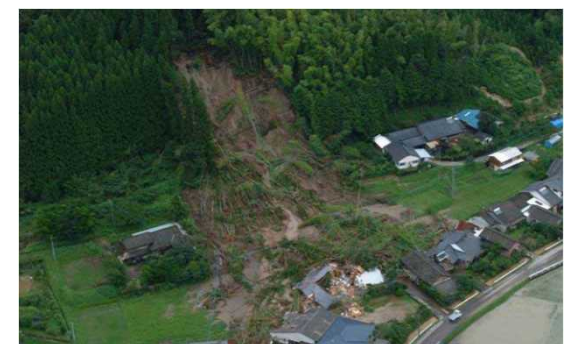
2006/7/22 平成18年7月豪雨  
鹿児島県伊佐市菱刈下手仲間  
死者1名（国土交通省, 2006）

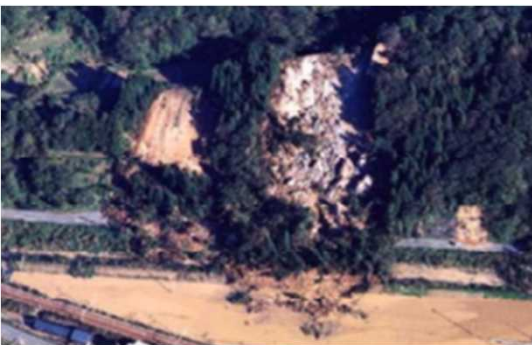
2004/10/23 平成16年新潟県中越地震  
新潟県小千谷市横渡  
（新潟県, 2007）

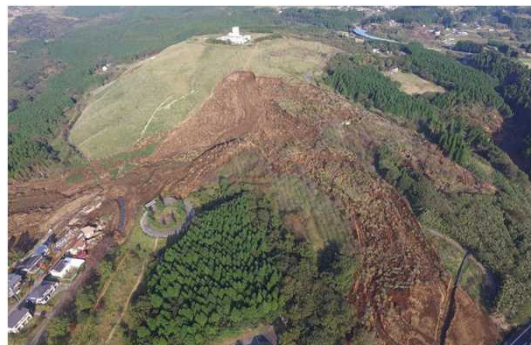
2016/4/16 平成28年熊本地震  
熊本県阿蘇郡南阿蘇村高野台  
死者5名（熊本県, 2016）

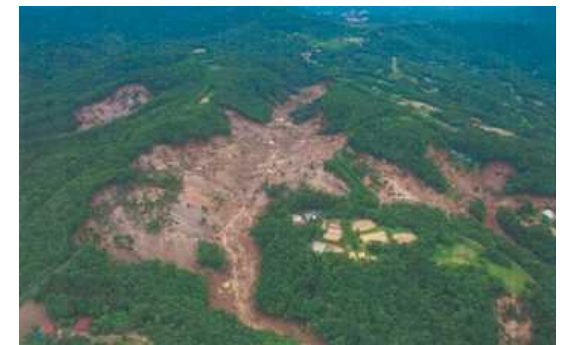
2008/6/14 平成20年岩手・宮城内陸地震  
宮城県栗原市栗駒沼倉耕英地区冷沢  
（内閣府災害復興対策事例集 I, 2017）

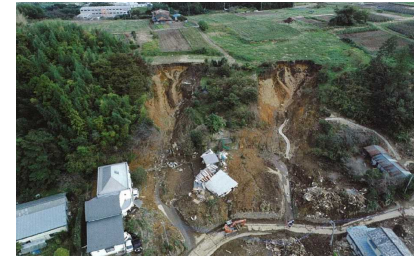
斜面に沿って平行に堆積する流れ盤状のテフラ（火山灰、軽石等）が崩壊。

| 地質構造 | 地形 |
|---|---|
| <ul style="list-style-type: none"> <li>・テフラが斜面に沿って平行に堆積した流れ盤</li> </ul> | <ul style="list-style-type: none"> <li>・斜面上部が平坦面</li> <li>・凹型斜面</li> </ul> |

2019/10/12  
令和元年東日本台風  
群馬県富岡市内匠地区  
死者3名（若井ほか, 2020）

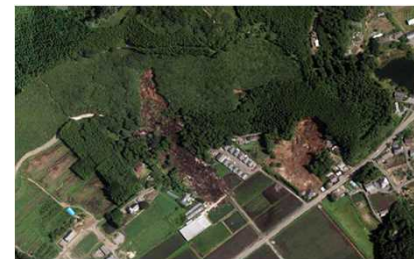
2012/7/12  
平成24年7月九州北部豪雨  
熊本県阿蘇市三久保  
死者3名（久保田ほか, 2012）

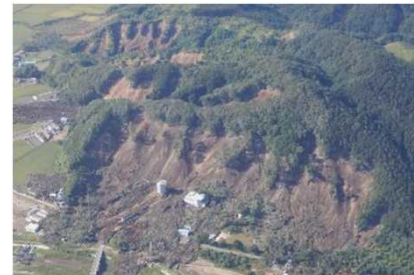
| 地質構造 | 地形 |
|---|---|
| <ul style="list-style-type: none"> <li>・テフラが斜面に沿って平行に堆積した流れ盤</li> </ul> | <ul style="list-style-type: none"> <li>・斜面下部が急斜面</li> <li>・凹型斜面</li> <li>・凸型斜面</li> </ul> |

2018/9/6  
平成30年北海道胆振東部地震  
北海道勇払郡厚真町字富里  
死者4名  
（国土技術政策総合研究所, 2018）

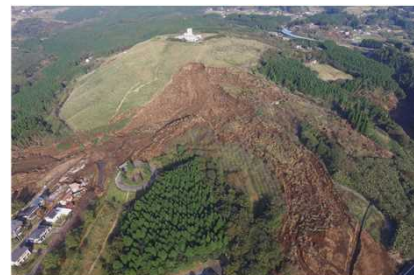
2016/4/16  
平成28年熊本地震  
熊本県阿蘇郡南阿蘇村高野台  
死者5名（熊本県, 2016）

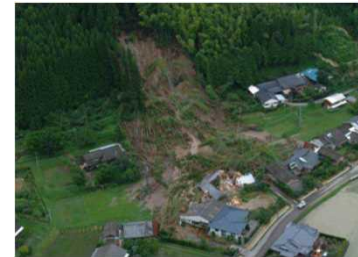
基盤岩が火山岩の斜面において、斜面に沿って流れ盤状に分布する風化物等が崩壊。または、流れ盤の軽石等を挟む火山岩（基盤岩）が崩壊。

| 地質区分・年代 | 地質構造 | 地形 |
|---|---|---|
| <ul style="list-style-type: none"> <li>更新世～鮮新世の安山岩質溶岩・火砕岩</li> <li>流紋岩質大規模火砕流</li> </ul> | <ul style="list-style-type: none"> <li>風化物等が斜面に沿って流れ盤状に分布</li> </ul> | 凹型斜面 |

2006/7/22  
平成18年7月豪雨  
鹿児島県伊佐市菱刈下手仲間  
死者1名（国土交通省, 2006）

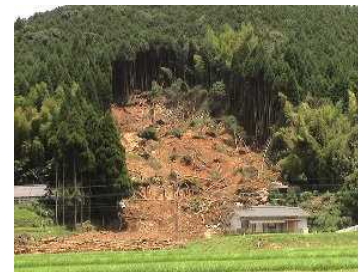
2003/7/20  
平成15年7月集中豪雨  
鹿児島県伊佐市菱刈前目  
死者2名（千木良, 2004）

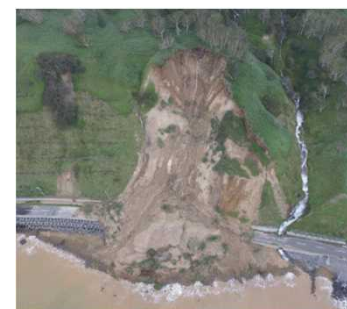
基盤岩が堆積岩の斜面において、斜面に沿って流れ盤状に分布する風化物等が崩壊。または、流れ盤の層理面を有する堆積岩（基盤岩）が崩壊。

| 地質区分・年代 | 地質構造 | 地形 |
|---|---|---|
| ・更新世～白亜紀の砂岩<br>泥岩互層、泥岩、珪質<br>泥岩 | ・風化物等が斜面に<br>沿って流れ盤状に分布<br>・層理面を有する堆積岩<br>の流れ盤 | ・斜面上部<br>が平坦面<br>・斜面下部<br>が急斜面 |

2016/9/10  
平成28年台風第10号  
北海道目梨郡羅臼町昆布浜  
(石丸ほか, 2016)
