ソフト対策分科会 討議資料

1. 土砂災害警戒区域における 警戒避難の体制整備と実施

2. 土砂災害特別警戒区域における 取り組みの強化

3. 土砂災害防止法に基づく 基礎調査の強化

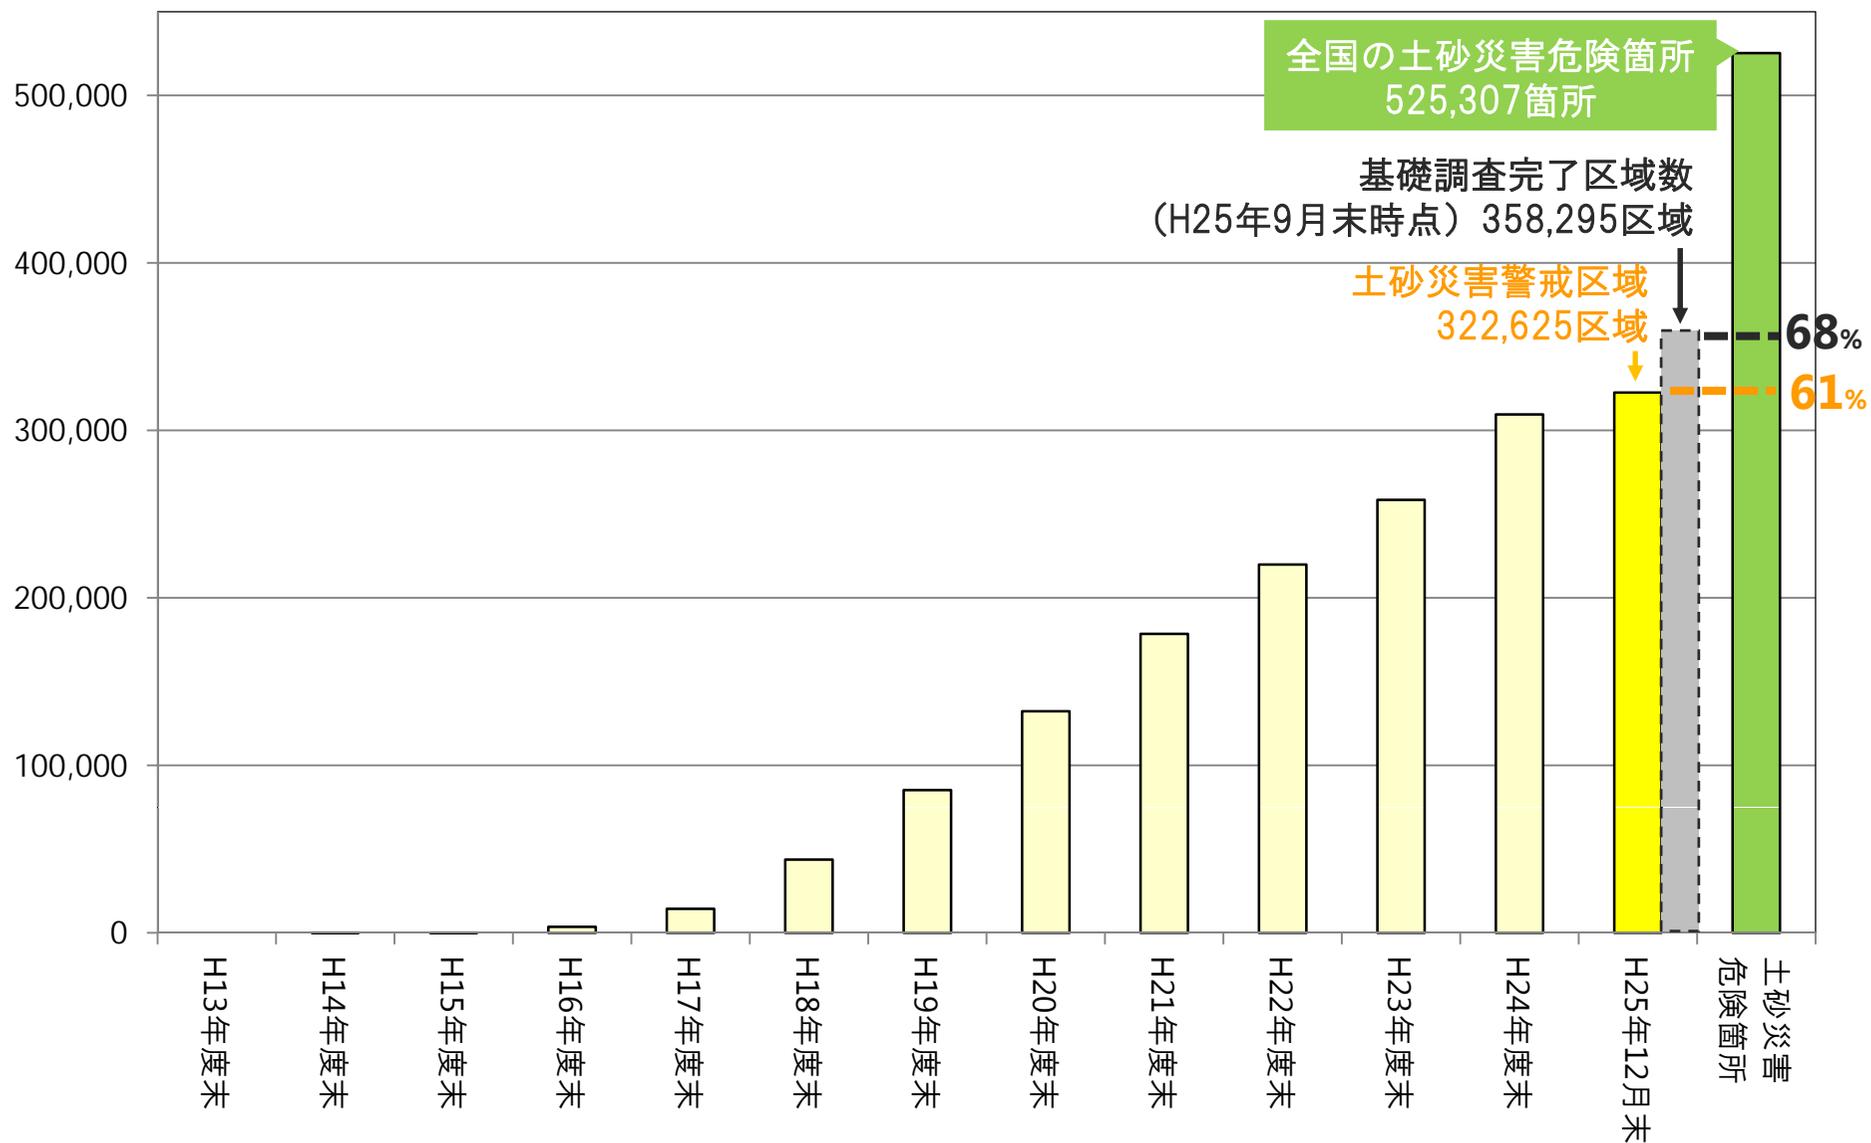
全国の土砂災害警戒区域等の指定状況推移

(平成25年12月31日時点)

全国の土砂災害危険箇所数約52万5千箇所を目安とした場合、
基礎調査は約68%を調査完了、土砂災害警戒区域は約61%を指定。

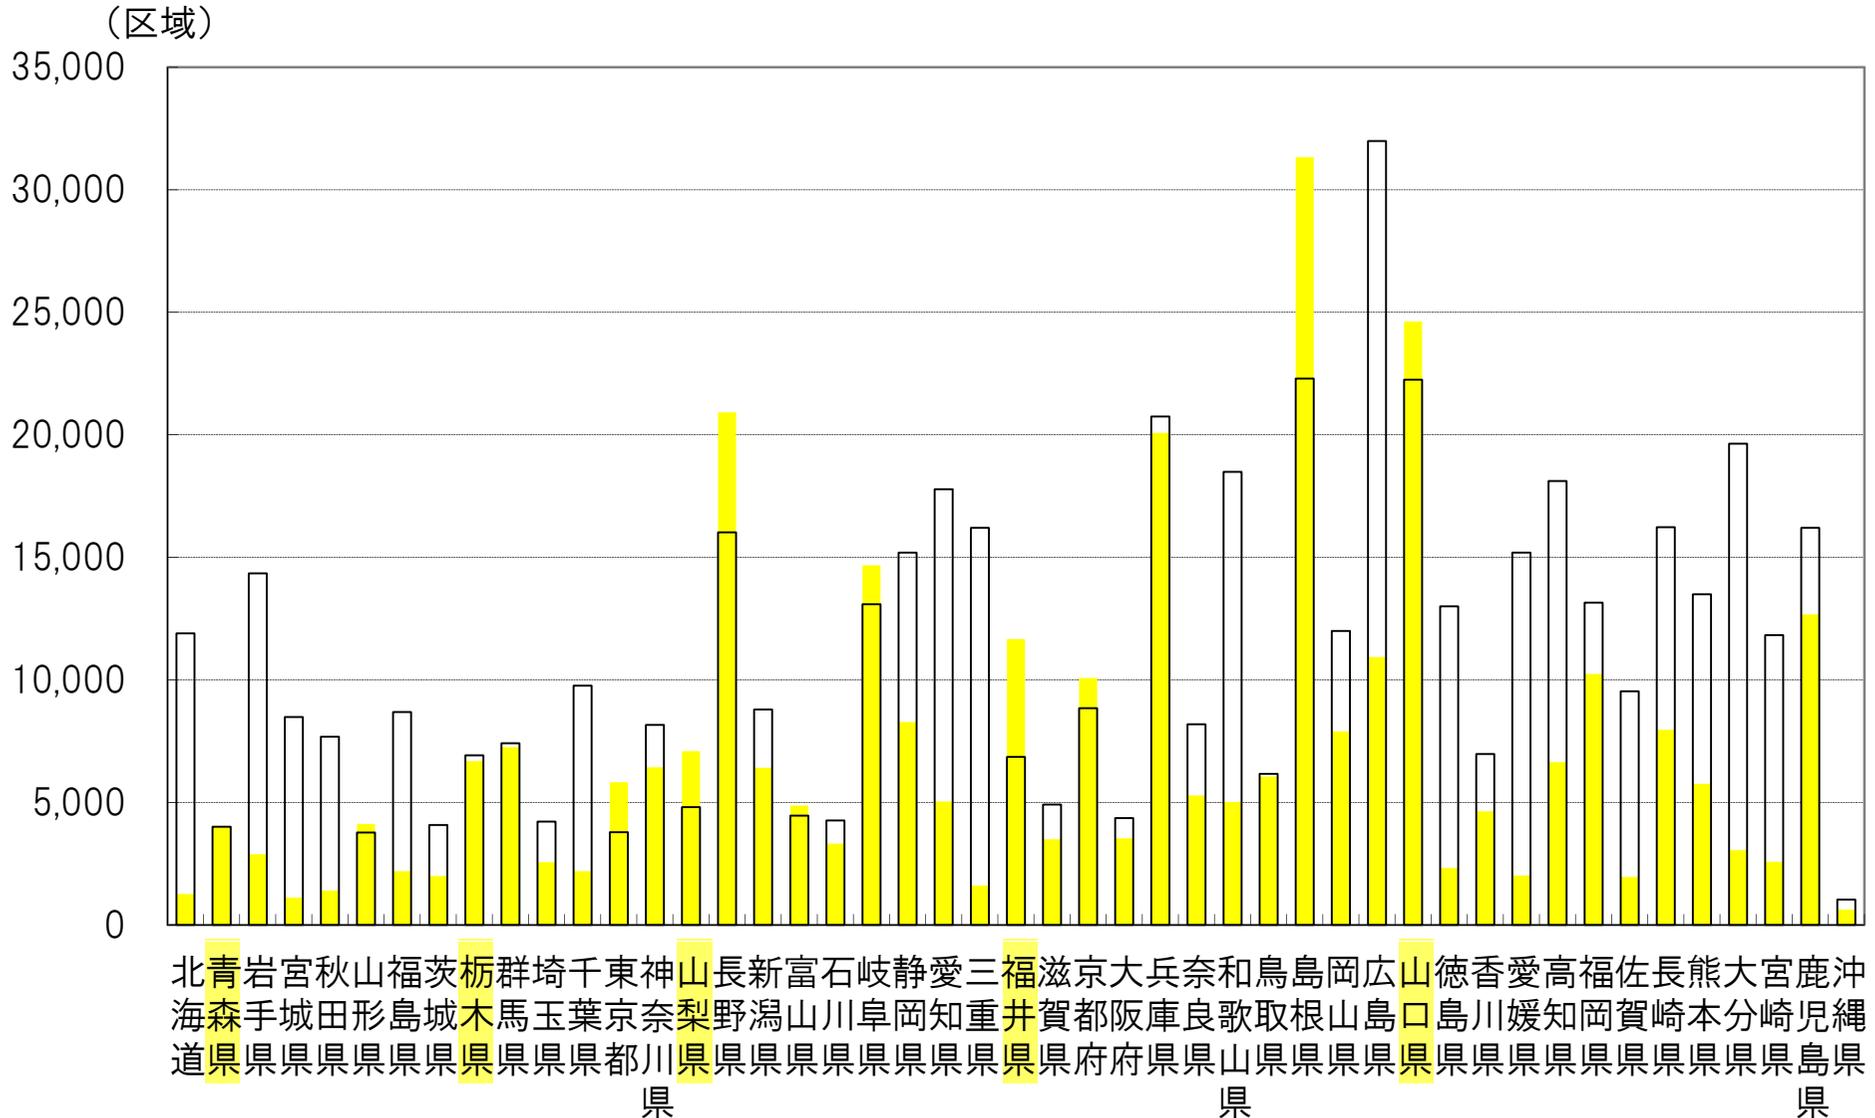
土砂災害警戒区域等の指定状況（都道府県別）

（平成25年12月31日時点）

土砂災害警戒区域指定完了：
青森県、栃木県、山梨県、福井県、山口県

全国
□	土砂災害危険箇所数	525,307
■	土砂災害警戒区域数（イエロー）	322,625
■	土砂災害特別警戒区域数（レッド）	179,845

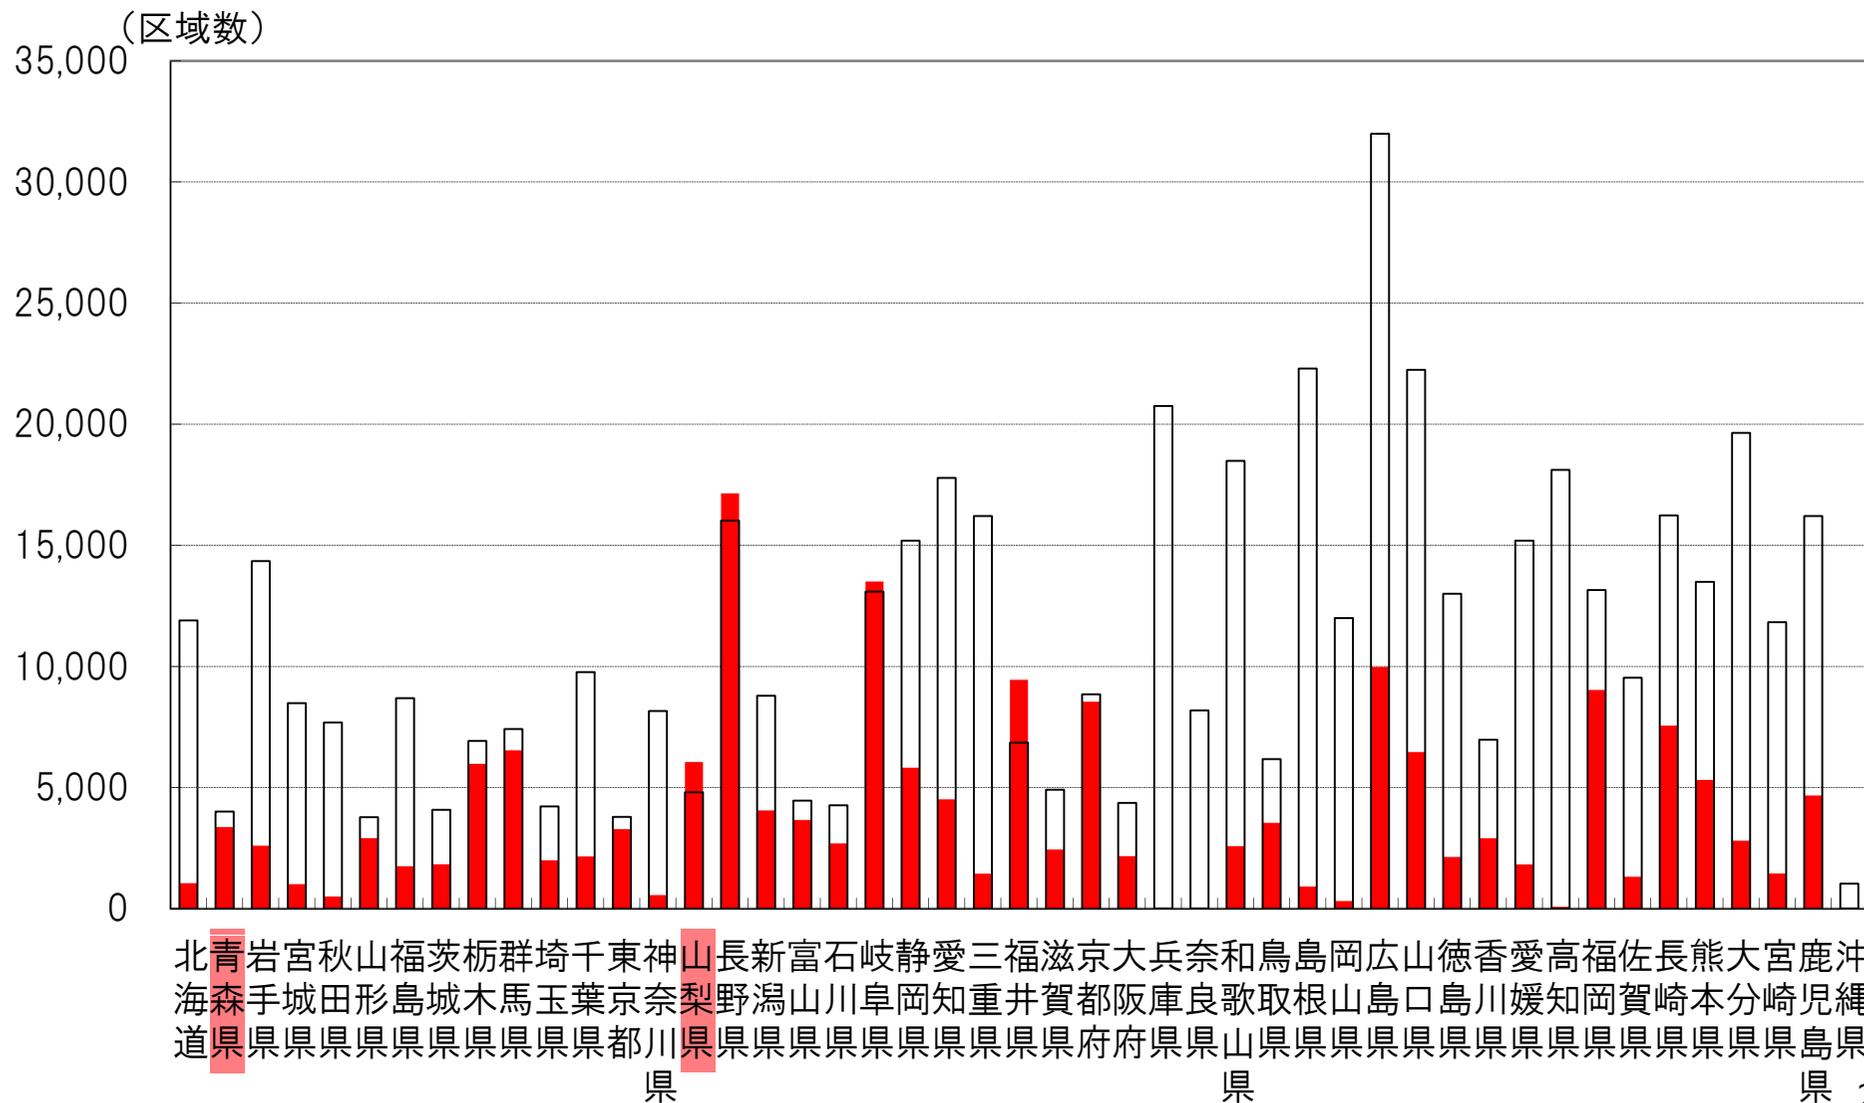
土砂災害警戒区域等の指定状況（都道府県別）

（平成25年12月31日時点）

土砂災害特別警戒区域指定完了：青森県、山梨県

全国
□	土砂災害危険箇所数	525,307
■	土砂災害警戒区域数（イエロー）	322,625
■	土砂災害特別警戒区域数（レッド）	179,845

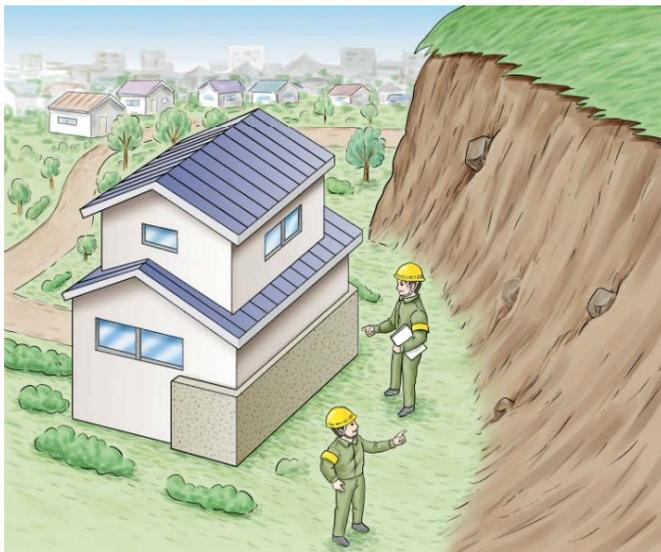
建築物の構造規制の概要

土砂災害特別警戒区域で居室を有する建築物を建築する場合等は、建築基準法第20条に基づく政令によって、建築物の構造は土石等の衝撃に対して安全な構造であるか確認を受けなければならない。

- 建築物の構造耐力に関する基準
- 建築物の外壁または門、塀の構造が
 - ・ 土砂等の衝撃力に耐え得る構造であること
 - ・ 移動又は堆積する土石等よりも高いこと

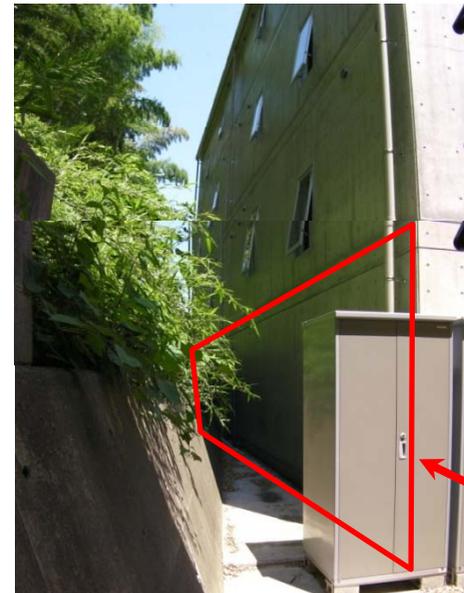
土砂災害特別警戒区域内に位置するため、壁式鉄筋コンクリート構造で、窓の無い構造とした

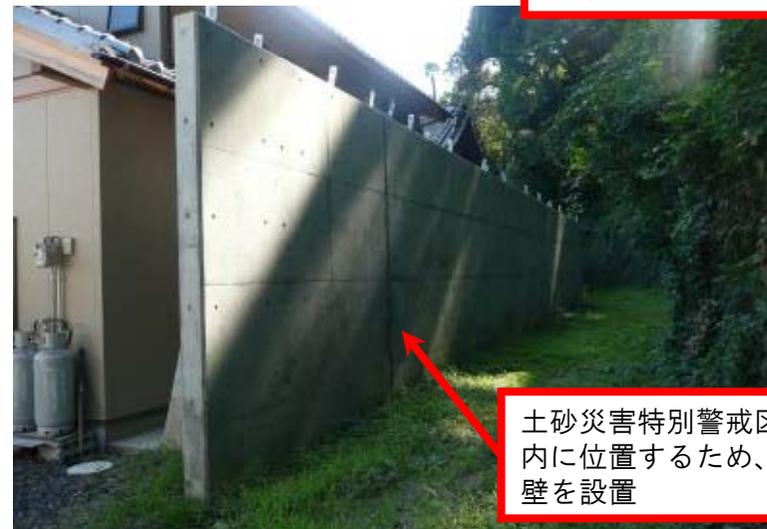
土砂災害特別警戒区域内に位置するため、擁壁を設置

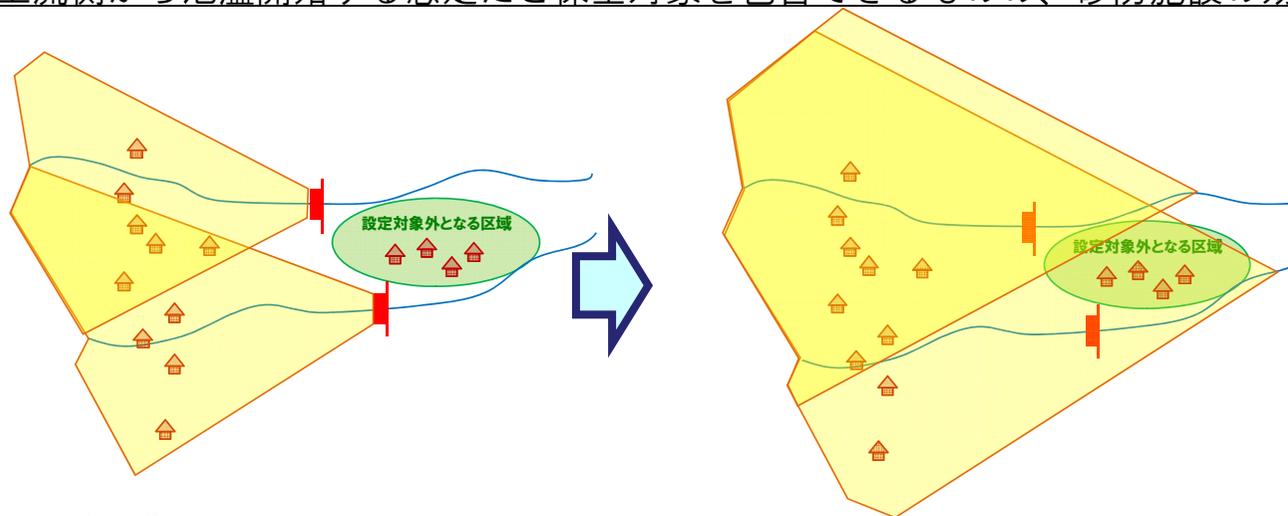
氾濫開始点の設定における課題

- ・ 既設の砂防施設から氾濫開始すると想定すると、砂防施設より上流に保全対象がある場合、氾濫想定区域に包含されない点が課題となる。
- ・ 地形的特徴により上流側から氾濫開始する想定だと保全対象を包含できるものの、砂防施設の効果評価が課題。

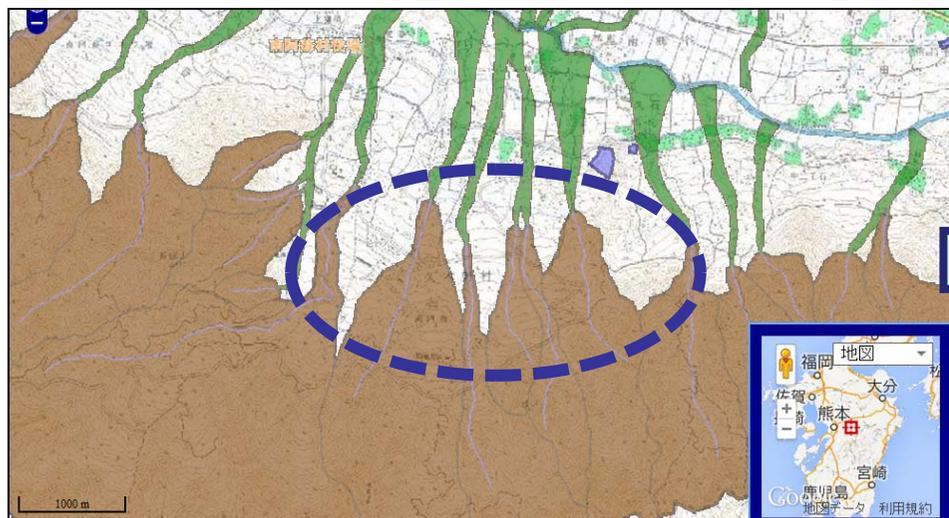
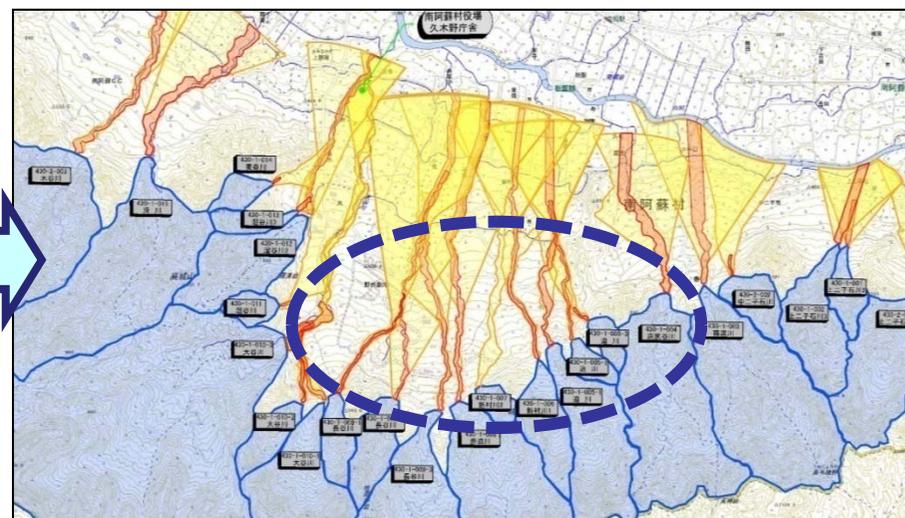
【氾濫開始点を変更した事例】

土砂災害警戒区域の氾濫開始点は、今後の開発予定、地形条件等から土砂災害危険箇所のものより上流側に設定。

(出典) 熊本県HP土砂災害情報マップ

(出典) 南阿蘇村HP土砂災害警戒区域・土砂災害特別警戒区域マップ 29

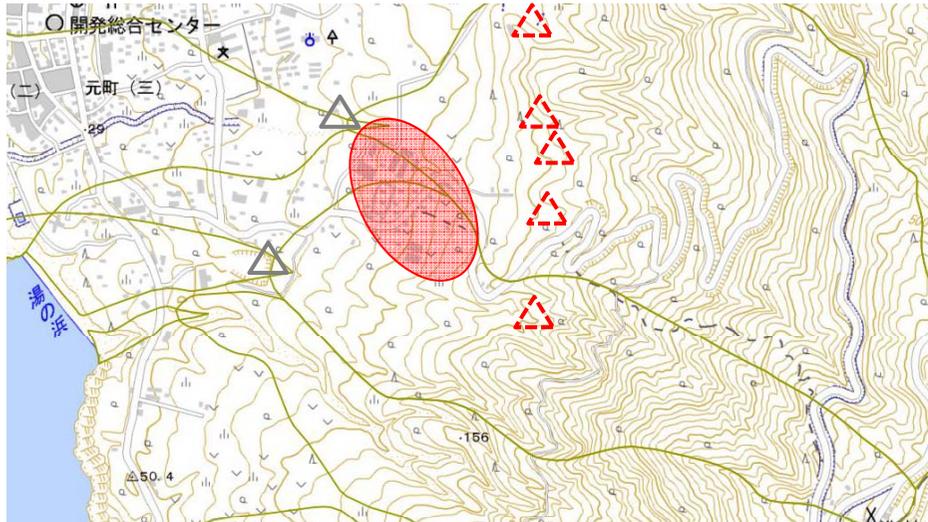
1) 谷出口より上流域に保全対象(人家)が存在する場合

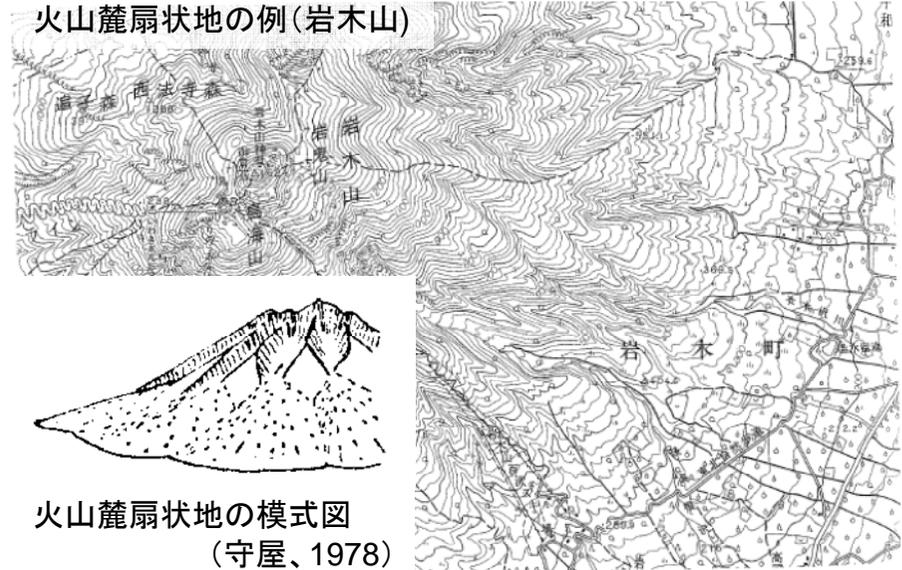
2) 水系が不明瞭な火山麓扇状地に設定されている場合
火山麓扇状地の例(岩木山)

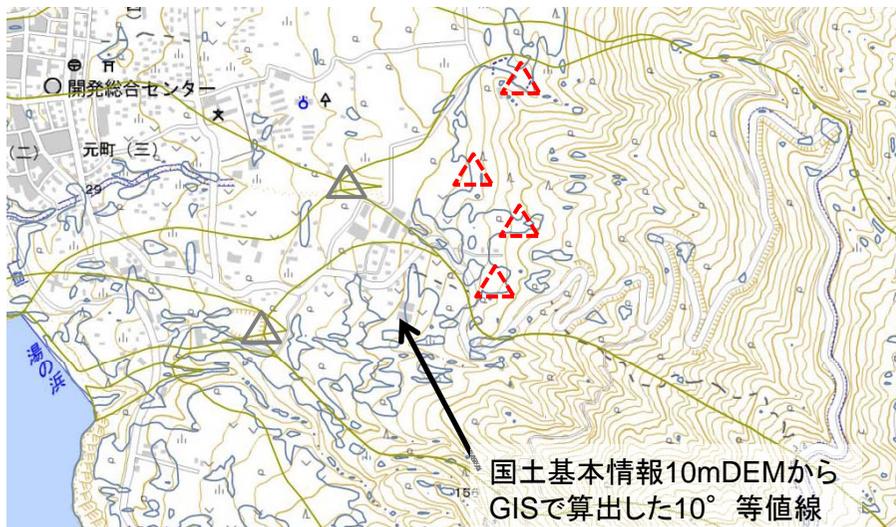
3) 谷出口が勾配10°未滿に設定されている場合

国土基本情報10mDEMから
GISで算出した10°等値線

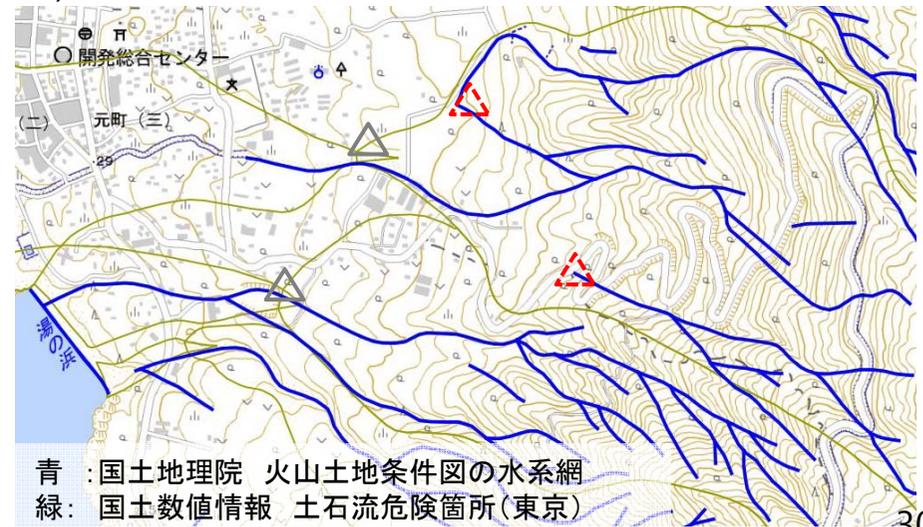
4) 水系網が不連続な場合

青 : 国土地理院 火山土地条件図の水系網
緑 : 国土数値情報 土石流危険箇所(東京)

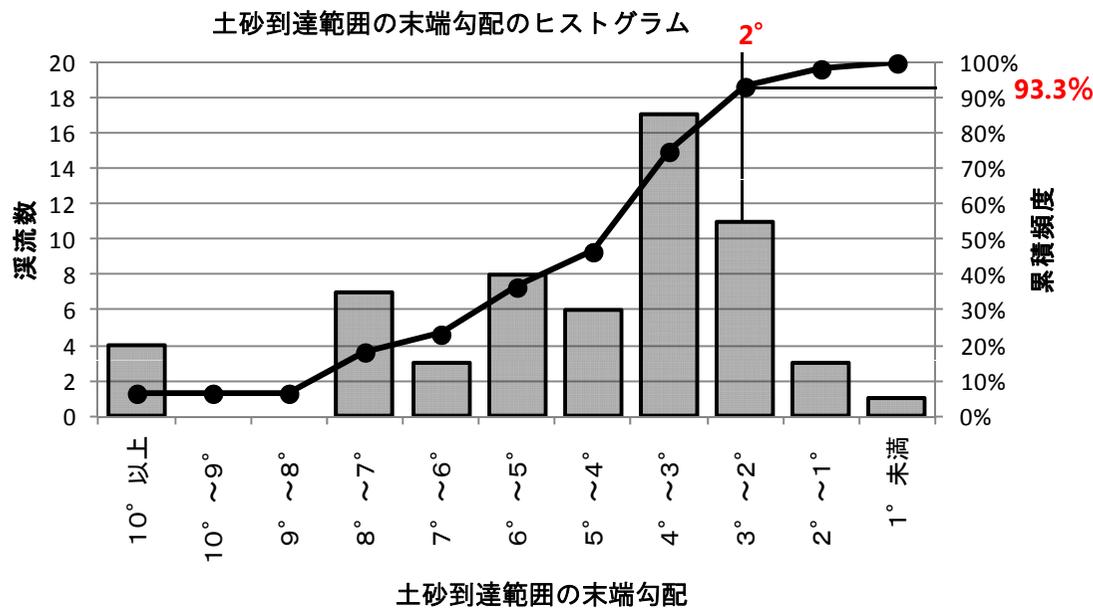
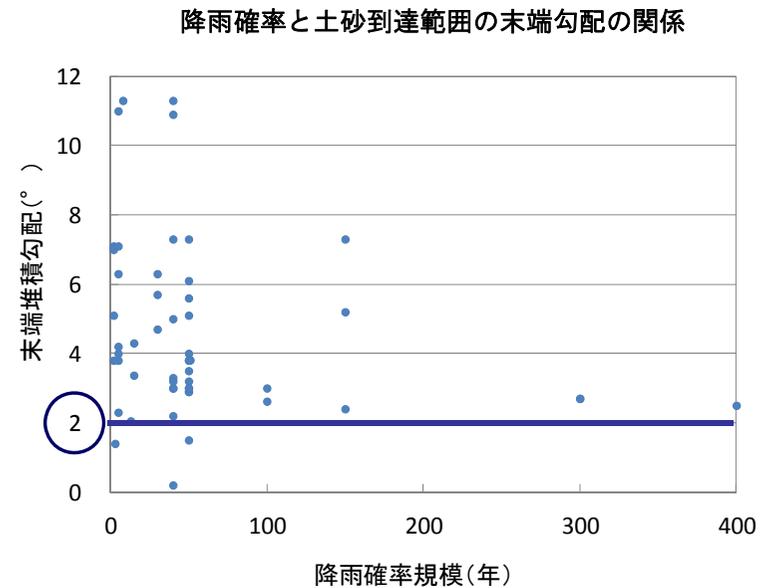
土石流土砂堆積範囲の末端部の勾配

- ・ 土砂災害防止法の土砂災害警戒区域の指定では、土石流の土砂到達範囲は勾配 2° までの範囲としている。
- ・ これは、家屋被害を発生させた土石流について、平成12年当時、概ね過去10年程度さかのぼり、土砂到達範囲の下流端の土地の勾配に着目して60事例を分類した結果、土地の勾配 2° 以上の場所に土石等の到達した土石流が約93%を占めたことを根拠としている。
(土砂災害危険区域の設定手法について(提言) 砂防学会 平成12年12月より)
- ・ 降雨確率規模の大きなものを含め、土砂到達範囲の末端部※の勾配は概ね 2° 以上。

※土石流の土砂到達範囲は細粒土砂が到達する範囲が想定される。

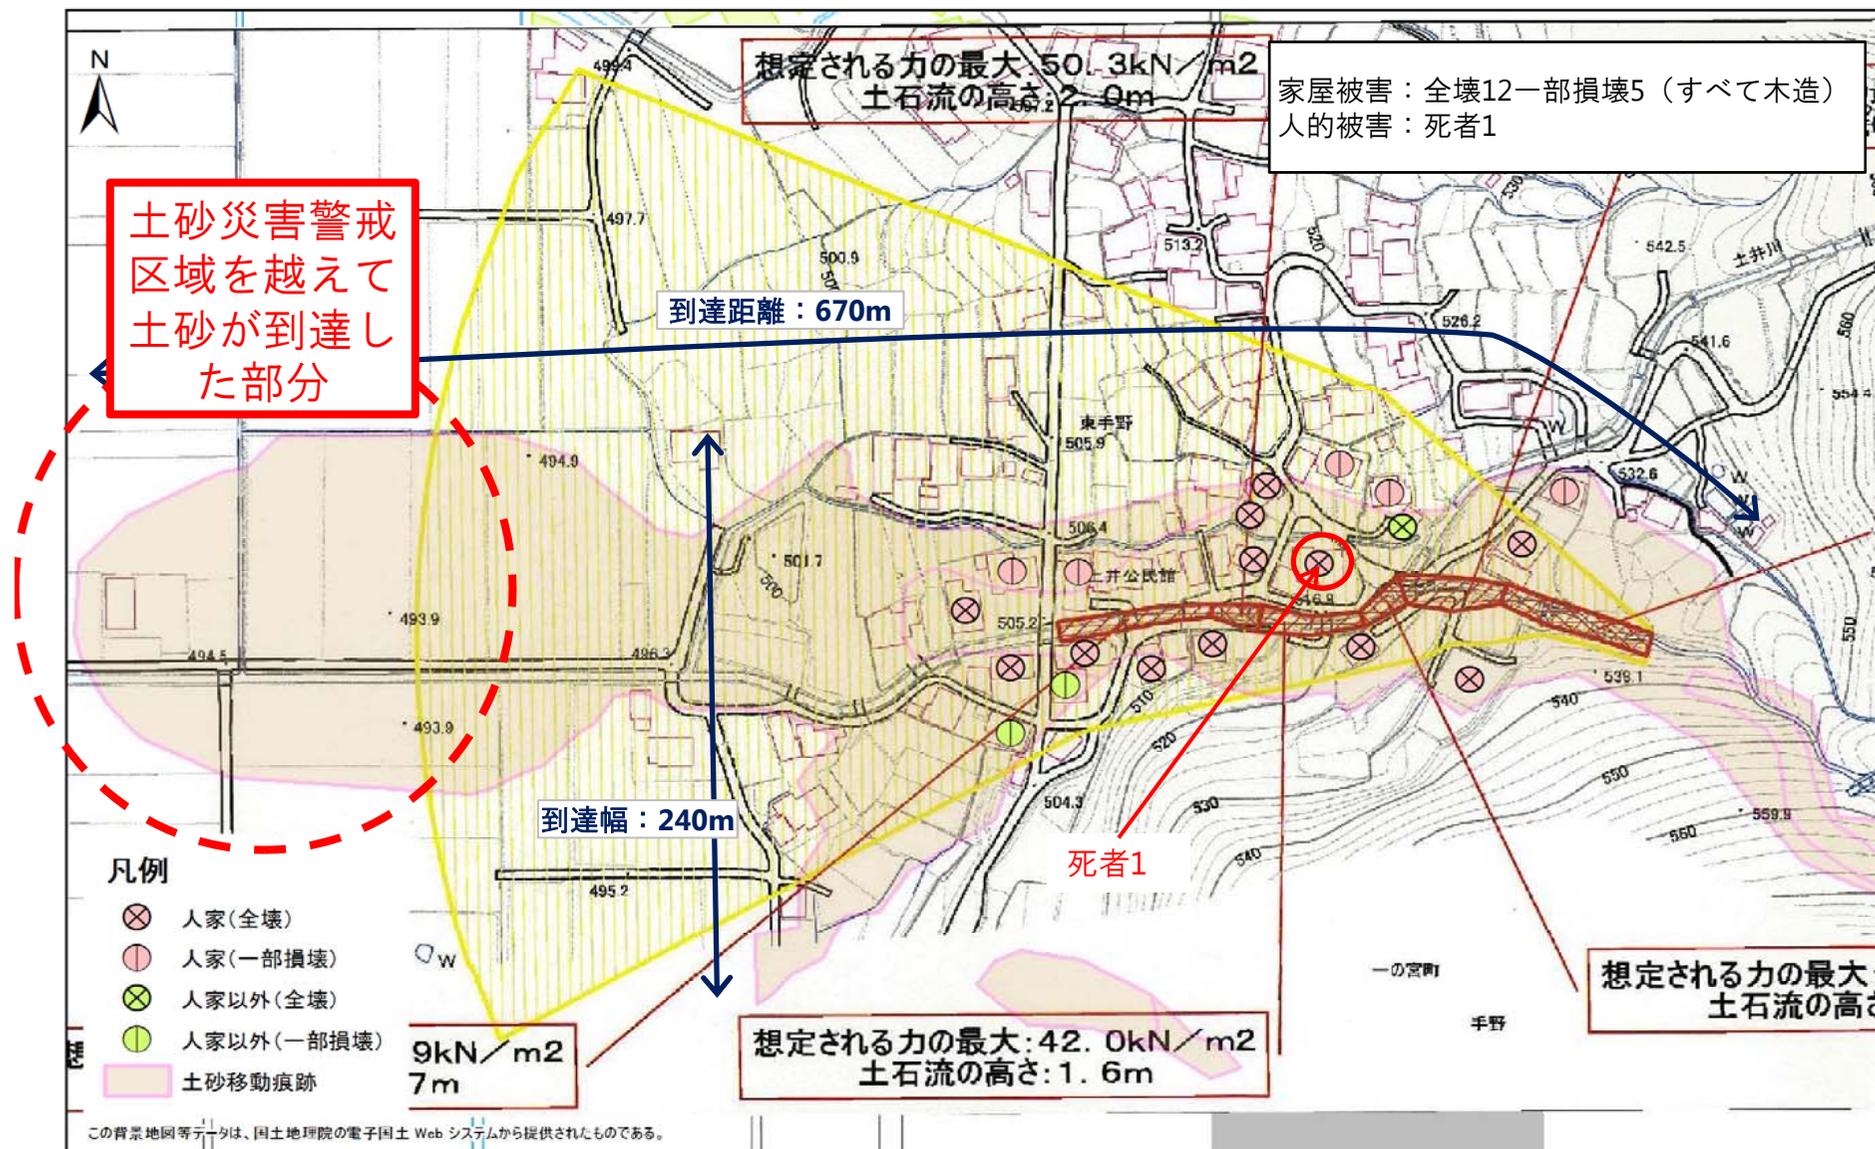
近年の重大災害で2°以下まで土砂が到達した事例 (阿蘇市土井川の事例)

- ・ 対象期間：平成19年～24年の5カ年
- ・ 対象災害：人的被害もしくは家屋被害（全・半壊）をともなう
土石流災害416件
- ・ 土砂災害警戒区域の指定箇所で、2°未満の勾配において、人的被害・家屋被害を生じた事例はないが、土砂が到達した事例は32件中2件。
- ・ 2件とも平成24年の九州北部豪雨における阿蘇地域の近隣溪流で発生。
- ・ さらに同地域で得られた7溪流の粒度分布について分析。

熊本県資料に加筆

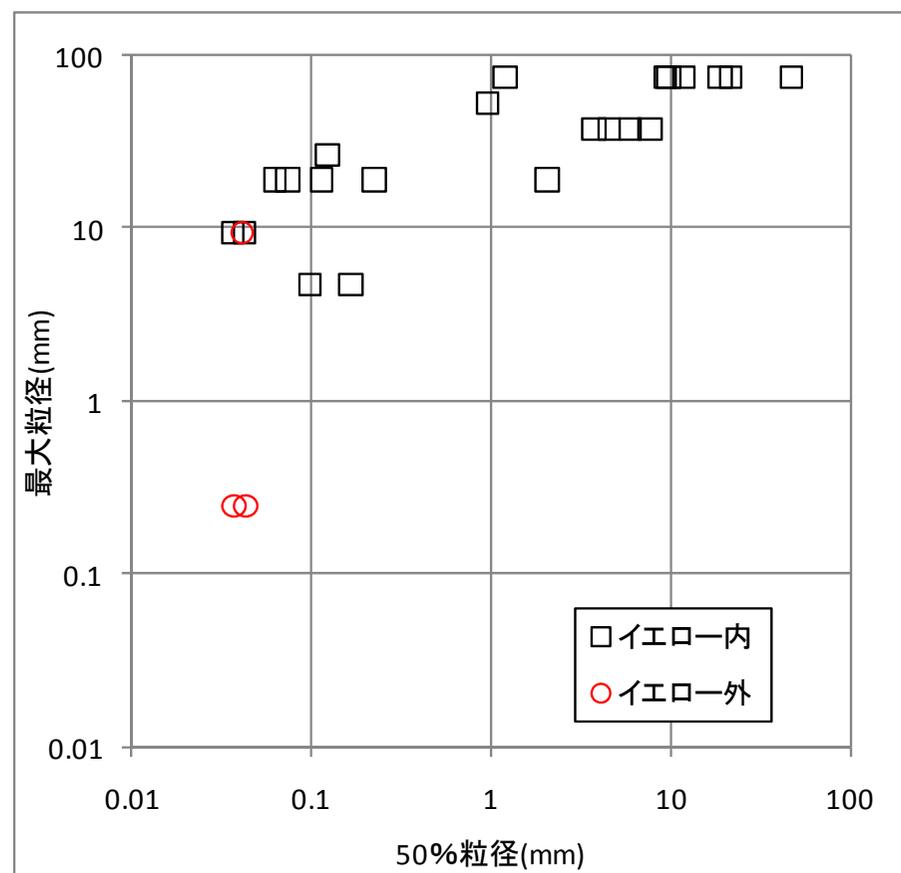
土砂災害警戒区域の内外における堆積物の粒度分布

- 土砂災害警戒区域内の堆積物は礫分(2~75mm)が主体であるのに対し、区域外の堆積物は、シルト分(0.005~0.075mm)が主体であった。
- 7溪流全体の最大粒径と50%粒径(下図)から、区域外の堆積物は50%粒径が0.04mm程度と他と比較し非常に細かいものであった。

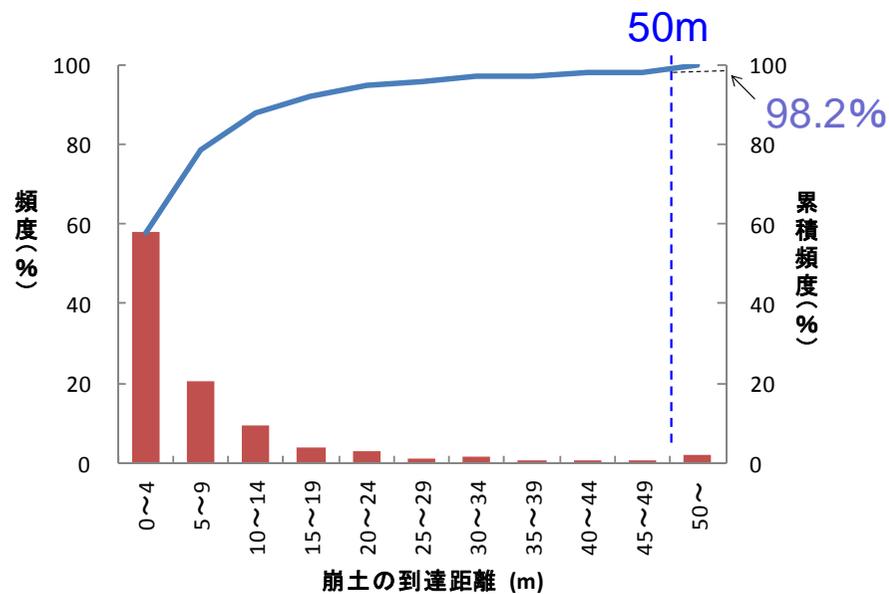
- ・ がけ崩れの土砂災害警戒区域の指定では、崩土の到達距離は斜面高さの2倍までで最大50mとしている。
- ・ S47年～H19年のがけ崩れ災害約19,000件を確認。多様な降雨確率規模のものも含め、概ね土砂災害警戒区域の指定条件で包含されている。

崩土の到達距離 50m未満:98.2%

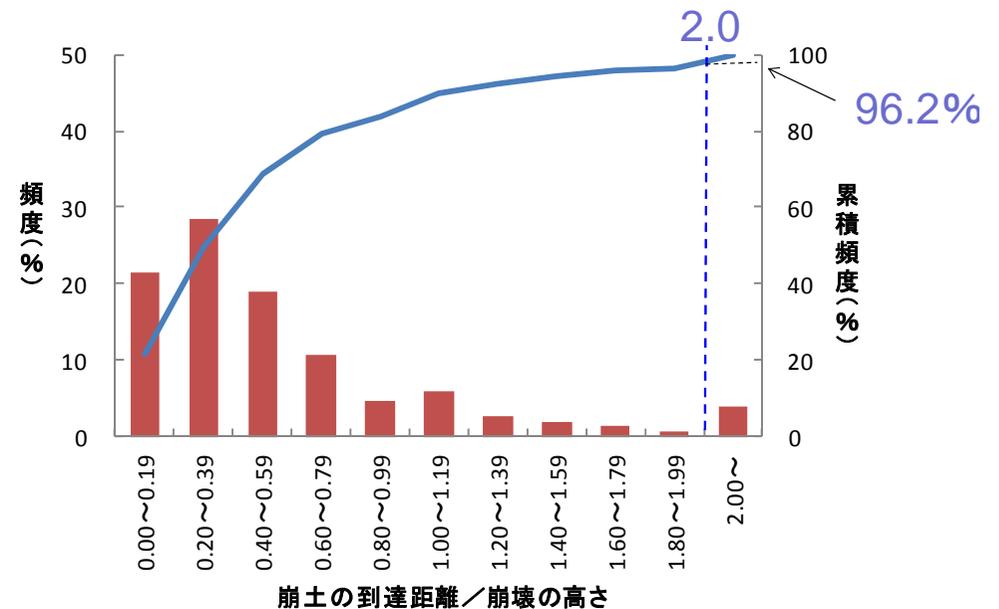
崩土の到達距離／崩壊高さ 2.0未満:96.2%

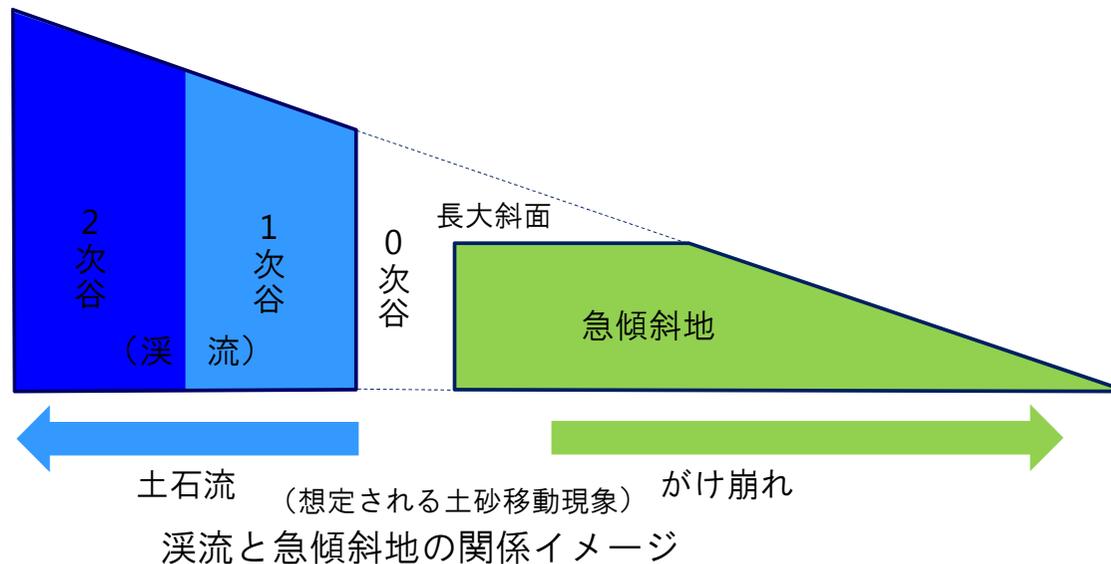
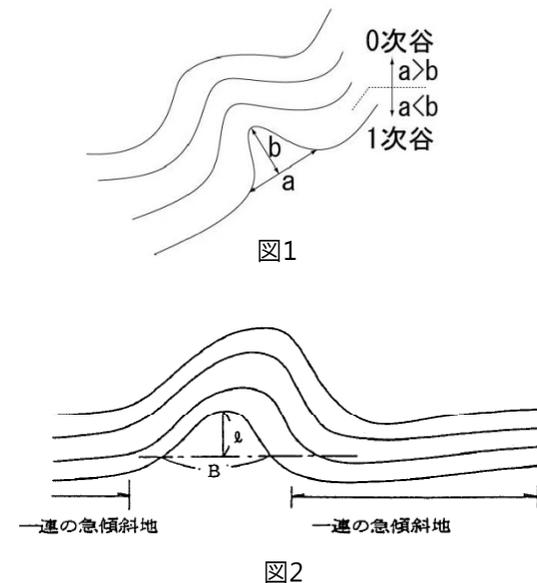
関連する定義の記載

- ・ 急傾斜地：「急傾斜地」とは、傾斜度が三十度以上である土地をいう。
(急傾斜地の崩壊による災害の防止に関する法律 第二条)
- ・ 長大斜面：急傾斜地崩壊対策事業の中では一般に直高30m以上の斜面を「長大斜面」称している。
(新・斜面崩壊防止工事の設計と実例)
- ・ 0次谷：0次谷とは、1/25,000の地形図あるいは大縮尺の地形図を使用して等高線の凹み具合を眺めて、凹んでいる等高線群の間口よりも奥行きが小なる地形とする(図1)。
(砂防基本計画作成指針(土石流・流木対策編)解説 国総研資料364号)
- ・ 一般に1/25000の地形図で、図2のとおり直線を引いた時に A (奥行き) $>$ B (幅) 箇所は溪流とみなし、一連の急傾斜地とはみなさない。(急傾斜地崩壊危険箇所等点検要領)

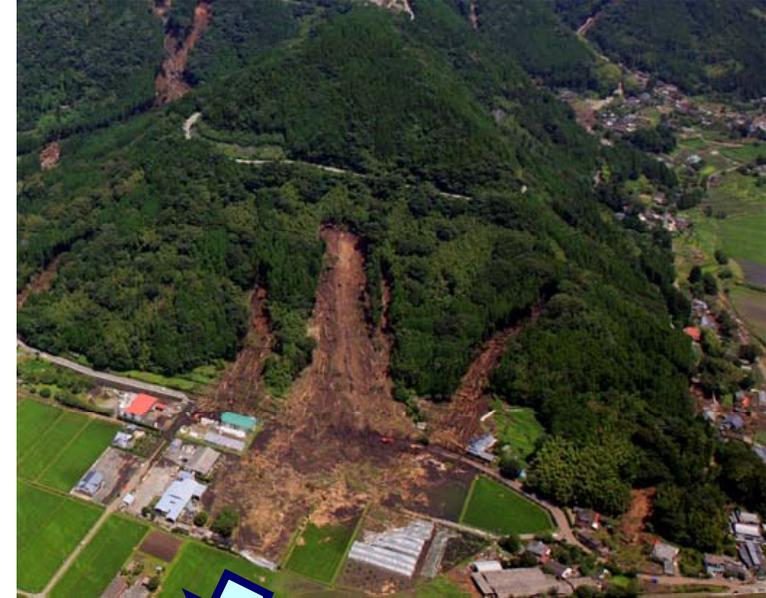
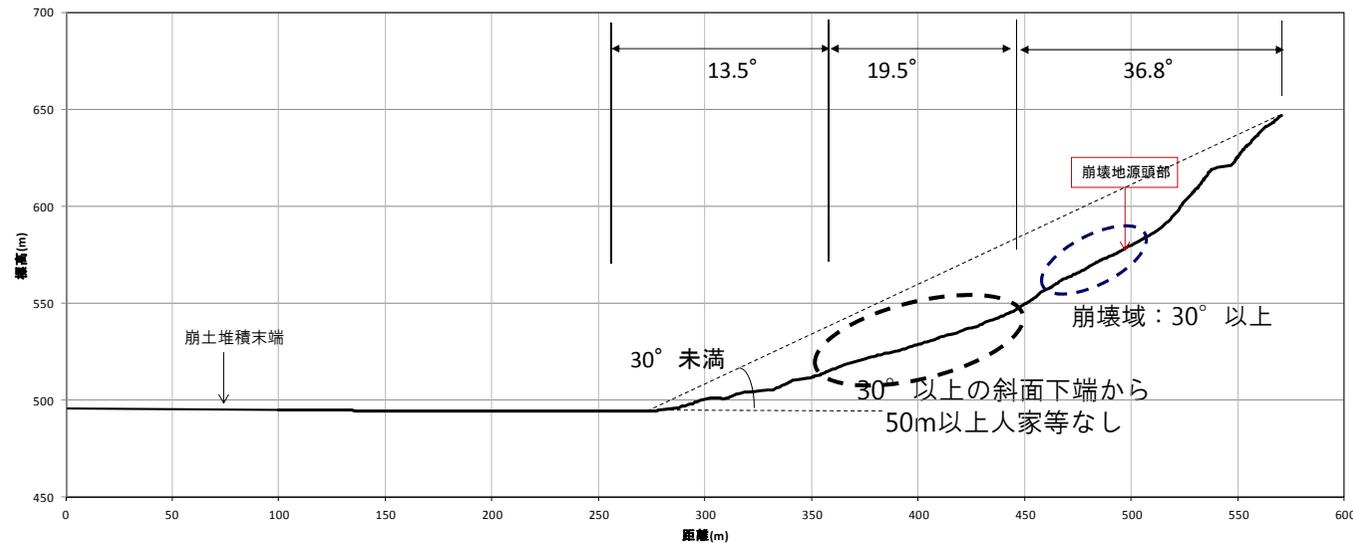
がけ崩れ対策が難しい長大斜面の事例

- ・急傾斜地崩壊危険箇所は勾配 30° 以上の斜面が対象。
- ・長大斜面の上方に勾配 30° 以上の場所があっても斜面全体としては 30° に満たない場合は危険箇所の対象外となる。
- ・長大斜面下方の緩斜面に人家等の保全対象があれば上方だけを危険箇所に指定することは可能。しかしその場合、崩土は50mを超えて流下する可能性は残される。

※凹地形があれば0次谷なければ長大斜面として、両者とも同じ問題が生じる

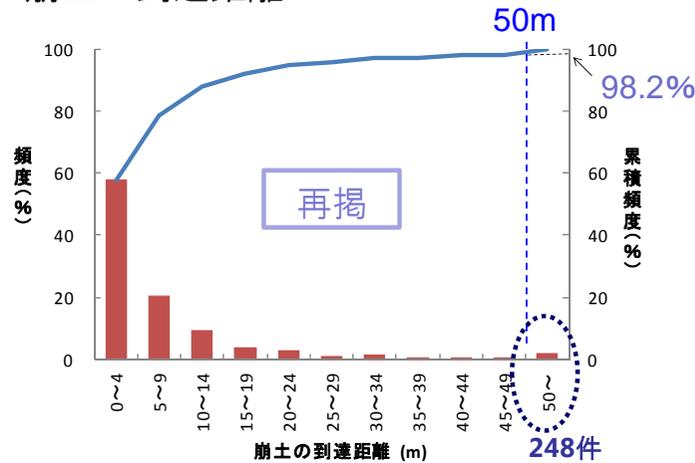
- ・ 崩土の到達距離 > 50m や崩土の到達距離 / 崩壊高さ > 2.0 のがけ崩れ件数の割合は全体の数%であるが、それぞれ248件、526件発生。
- ・ 斜面高さが30mを超える長大斜面で発生したがけ崩れは全体の28%だが、崩壊高さが30m以上のものは8.3%。
- ・ 長大斜面のうちで危険性の高い箇所を絞り込む必要がある。

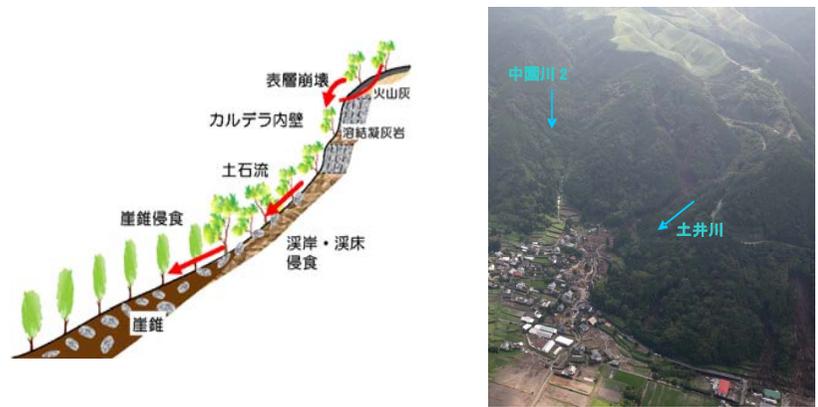
(1)カルデラ壁の急斜面の崩壊と土石流

- 火山灰を主体とする表層土が滑り落ちる表層崩壊
- 雨量が多かったため、流動化し、溪岸・溪流を侵食して立木等を取り込み土石流化

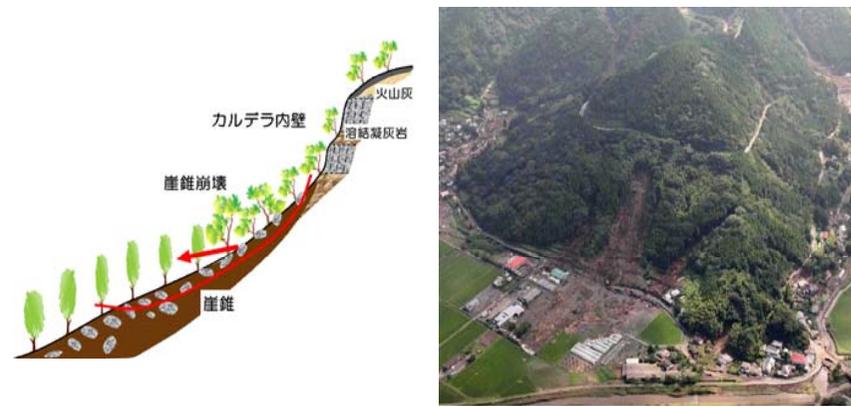
(2)崖錐斜面の崩壊

- カルデラ壁の中腹から脚部にかけて発達している崖錐斜面の崩壊。
- 箇所は多数あり、土砂や樹木の到達距離が相対的に長い。

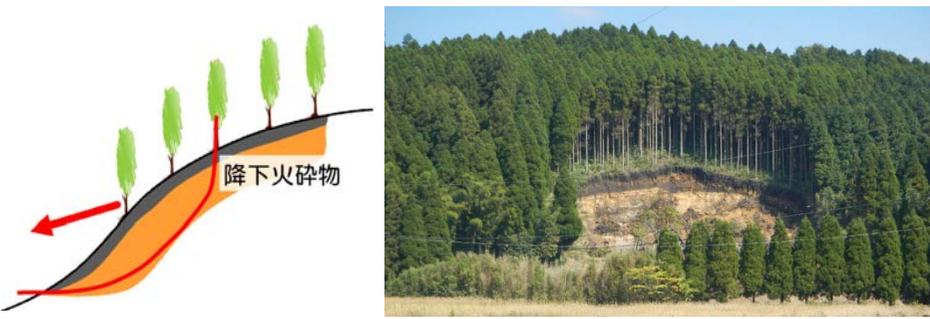
(3)丘陵地の降下火砕物斜面の崩壊

- カルデラ壁の裾野に厚く堆積した効果火砕物斜面において崩壊が発生
- 箇所は多くないが、4～5mの崩壊深となり被害をもたらした事例もある。

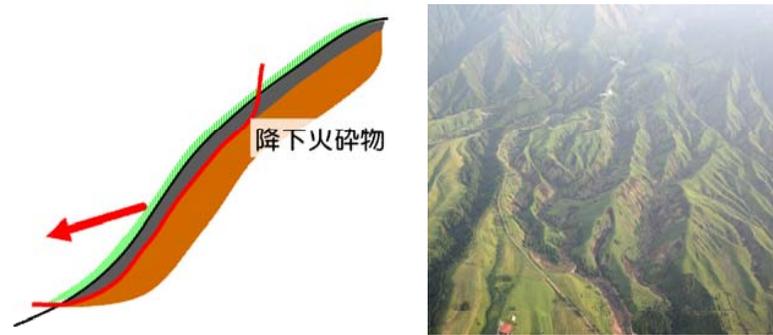
(4)中央火口丘急斜面の崩壊

- 中央火口丘の草地や林地の急斜面で表層崩壊が発生
- 小規模だが多数発生

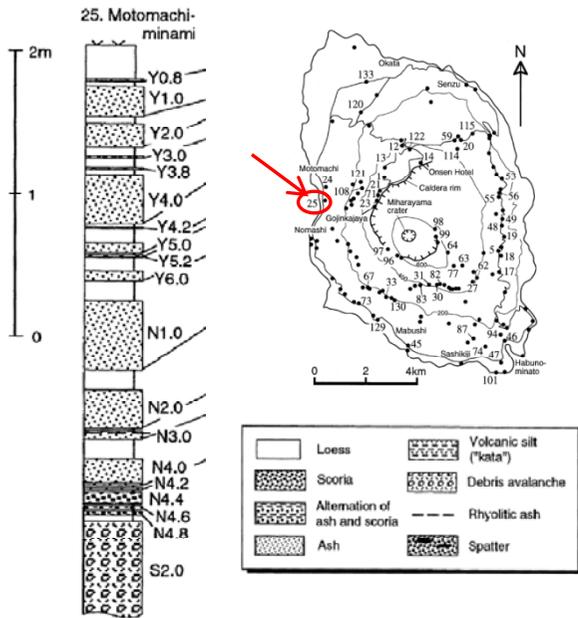
図2 伊豆大島元町付近の露頭柱状図

1. 伊豆大島内の地質は、噴火に伴う堆積物(火山灰やスコリア)とそれ以外の時期に堆積する風成層(レス)の互層となっている。(図1、2)
2. レス層の浸透能は噴火に伴う堆積物層に比べて低いことから、難透水層として働く可能性がある。(表1)

このように、透水性が異なる層が、あまり厚くない状態で重なっている火山地質は、面的広域的な表層崩壊が発生するリスクが高いと考えられる。

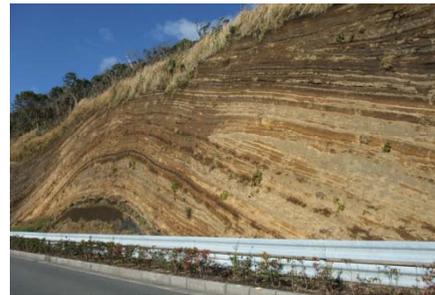
図1 伊豆大島の地層切断面の例 (噴火に伴う堆積物と、それ以外の時期に堆積する層が交互に堆積している) 東京都建設局

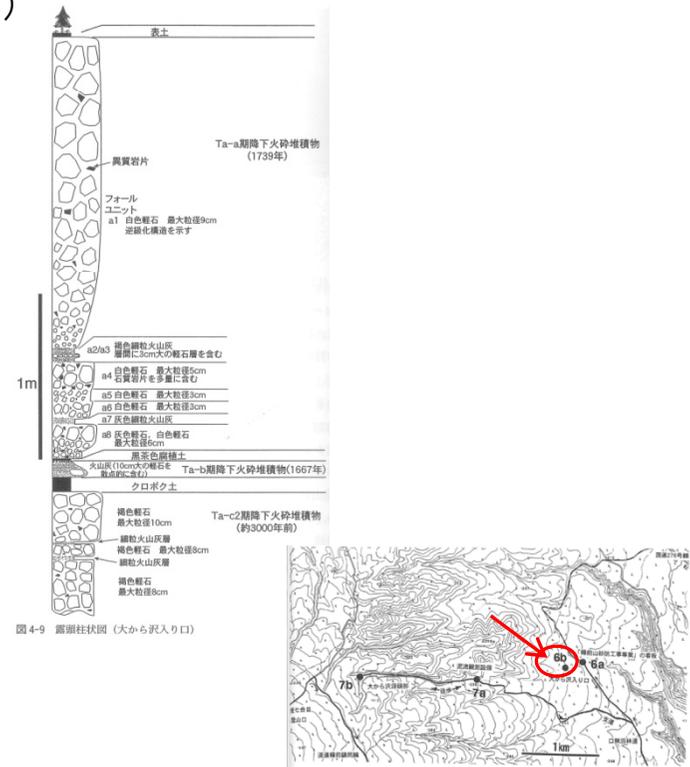
図4-9 露頭柱状図 (大から沢入り口)

3. 対照的に、上層の噴火堆積物の層が厚いと、表層崩壊は発生しにくいと考えられる。(図3)

図3 上層の堆積厚が大きい事例 (樽前山:大から沢入り口)
