# 火山噴火における 緊急調査等の対応方針

水管理・国土保全局  
砂防部砂防計画課  
令和8年3月

# 1. 土石流が発生しやすくなる降灰厚の考え方

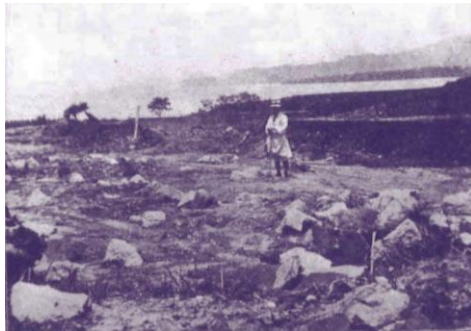
土石流による垂水村の被害  
出典：鹿児島県立博物館

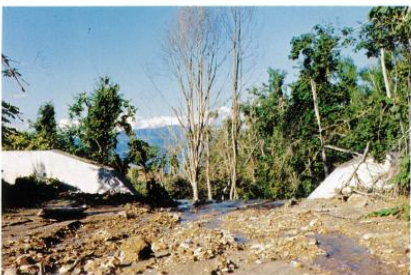
国道の沢No.1谷止工 (53.8.17)  
緊急治山で上流に谷止工を設置した  
ので、国道から約50mのこの地点で  
流出土砂はくいとめられている。

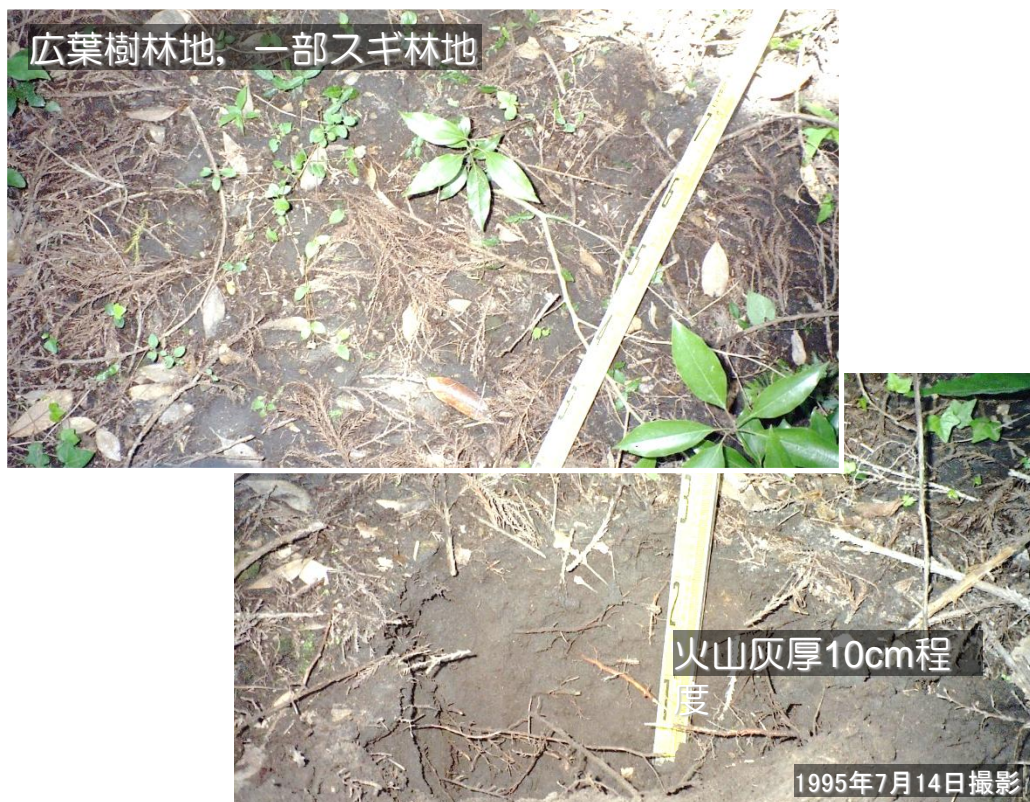
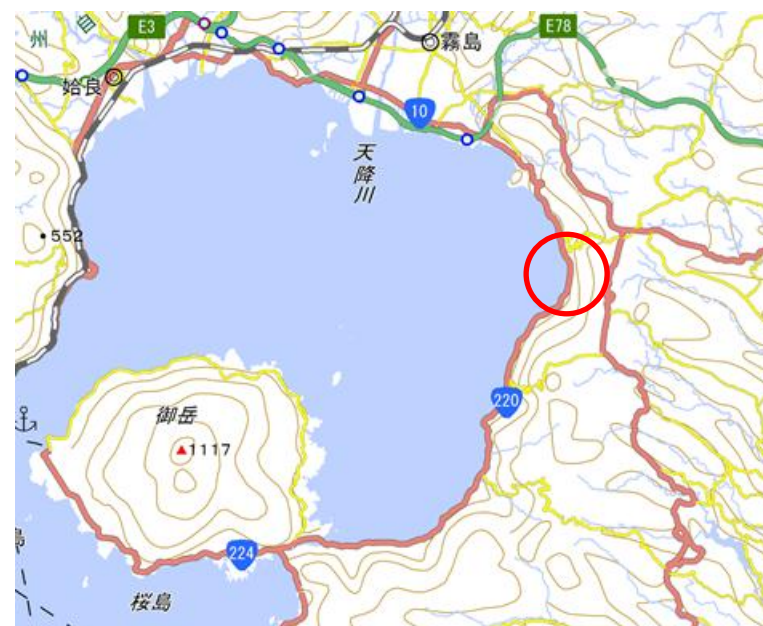
土石流発生地点（現：霧島市福山町福山）

- 1990年代，桜島南岳の噴火に伴って大隅半島の山地は繰り返し降灰に見舞われた。
- 福山町では鉄砲水が発生して米酢製造工場が被災した。
- 林地の火山灰厚は10cmに達し，落葉層は火山灰で充填され，**地表面は固く**なっていた。林地の**浸透能が低下し**，**表面流が発生**したことが鉄砲水の原因と考えられる。

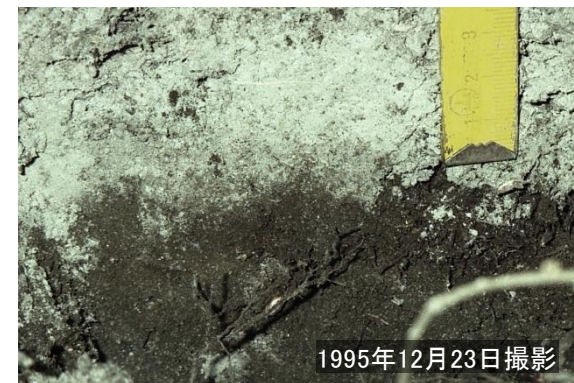
普賢岳から南東約3km地点のヒノキ林地の  
表面断面、細粒火山灰が落葉層を充填して  
いる。

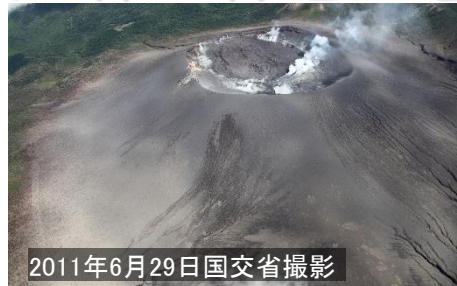
2011年1月，マグマ噴火をおこした霧島新燃岳は軽石・火山灰を主体とする火砕物を噴出した。噴火初期は軽石が多く放出され，右図の実線に挟まれる火口から南東方向に，その後，火山灰が破線に挟まれる火口から東方向に降下した。両者が重なる範囲では，**軽石の上に火山灰が堆積した構造**となっている。

火砕物の堆積が浸透能低下に及ぼした影響は，火山灰のみが堆積した新燃岳の東側斜面や高千穂峰の北側斜面で大きく，次に軽石とその上に火山灰が堆積した新燃岳および高千穂峰の南東側斜面で大きかった。一方，軽石が主体で火山灰がほとんど堆積しなかった高千穂峰の南側斜面では浸透能低下への影響は小さかった。

**数cmの火山灰は降雨で部分的に流失して浸透能が短期間で上昇し，土石流発生には至らなかった。**

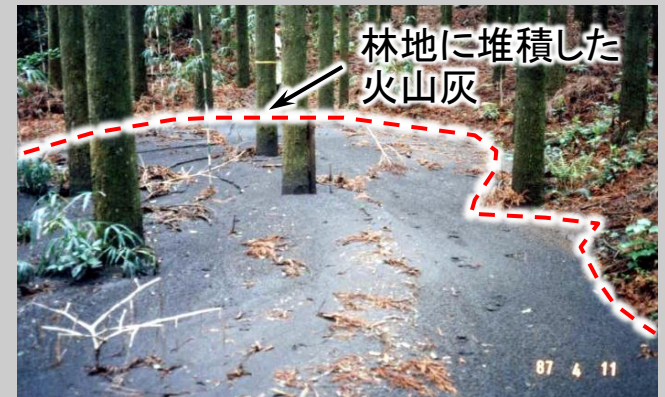
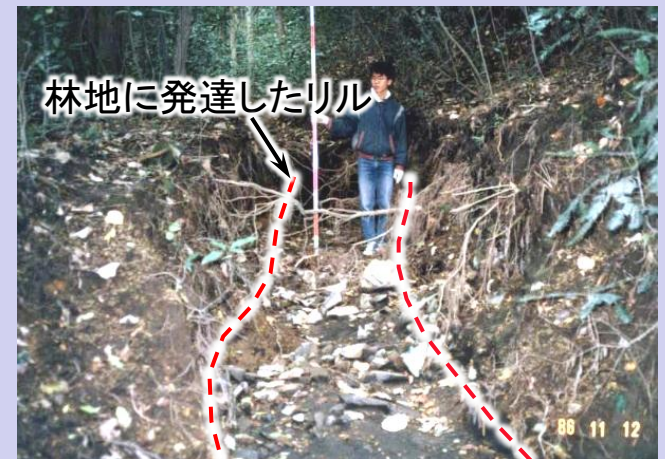
降灰後の土石流発生のメカニズムとして、火山灰の被覆により**浸透能が低下し、表面流が連続する**ことでリル・ガリ侵食が発生  
 →**細粒な火山灰粒子が一様に地表を覆う**ことが、表面流の連続に重要

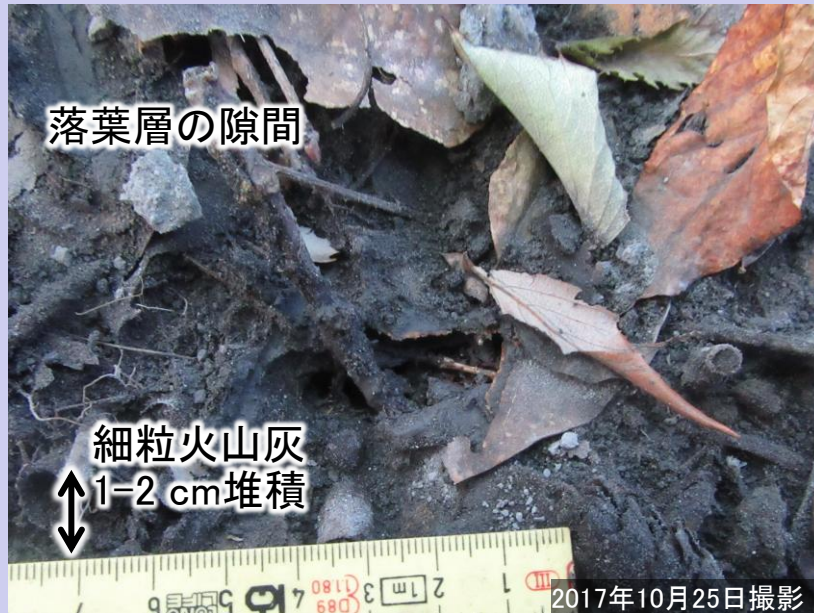
新燃岳4 km付近の広葉樹林地

- 林地では落葉層の間隙が充填されることによって浸透能が低下する。それにより、表面流が発生し、少雨でも降灰後の土石流が発生しやすくなると考えられている。
- 1-2 cm程度の降灰厚では、落葉層に間隙があり、表面流は確認されなかった。
- **10 cm程度で間隙が充填**され、浸透能が低下し、表面流が発生した。
- より凹凸の小さい裸地や**軽石が堆積した場所**では**小さな降灰厚(数 cm程度)で浸透能が低下**し、表面流が発生することで降灰後の土石流が発生しやすくなると考えられる。

## 表面流の発生なし

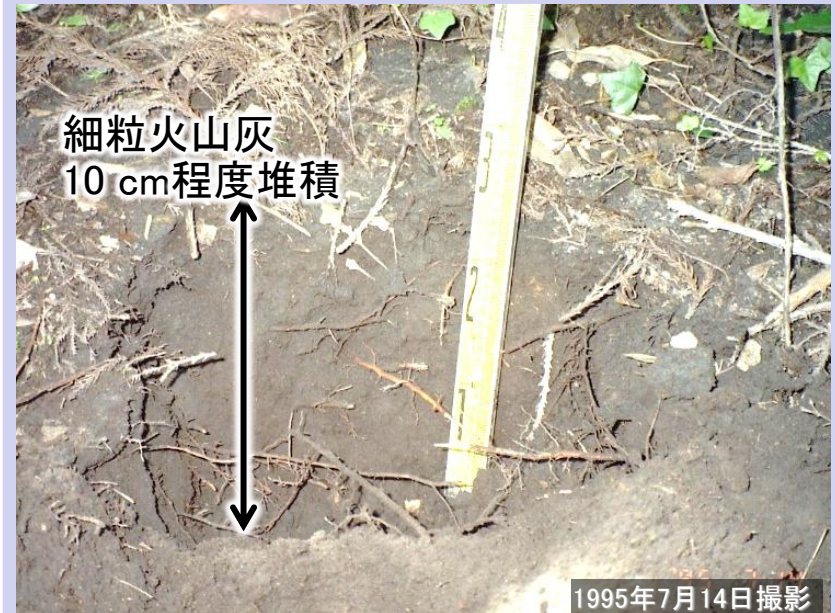
大隅半島の広葉樹林地、一部スギ林地

## 表面流の発生あり

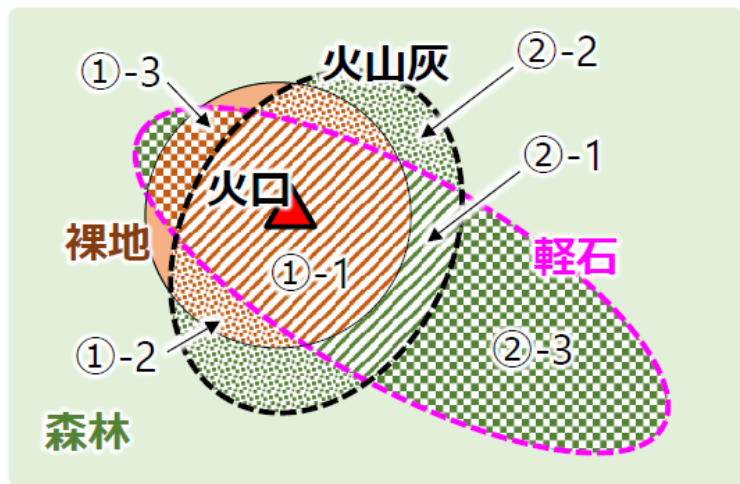
- 軽石は空隙が多く、浸透能が低下しにくい一方で、火山灰は細粒で浸透能を低下させる。
- 森林では落葉層の間隙により、ある程度の火山灰の堆積厚までは浸透能が高く保たれる。
- 少雨で土石流発生のおそれがある範囲は、土地の状況と降下火砕物の堆積状況に依存する。

**火山灰**：細粒なため、地表を一様に被覆して浸透能を低下させる  
**軽石**：空隙・孔隙が多く、堆積しても浸透能は低下しにくい

**裸地**：森林よりも少量の火山灰（数cm程度）で地表を一様に被覆する  
**森林**：  
 ・ 10 cm程度の火山灰で地表を一様に被覆する  
 ・ 軽石が約5 cm以上堆積している場合、裸地に準じて5 cm程度の火山灰で地表を一様に被覆する

条件	①裸地	②森林
1. 軽石 + 火山灰	火山灰 ≧ 5 cm ①-1 表面流 火山灰 軽石 地山	軽石 ≧ 5 cm かつ 火山灰 ≧ 5 cm ②-1 表面流 火山灰 軽石 落葉 地山
	火山灰 ≧ 数 cm ①-2 表面流 火山灰 地山	火山灰 ≧ 10 cm ②-2 表面流 火山灰 落葉 地山
	表面流は発生しにくい	表面流は発生しにくい
3. 軽石	①-3 浸透 軽石 地山	②-3 浸透 軽石 落葉 地山

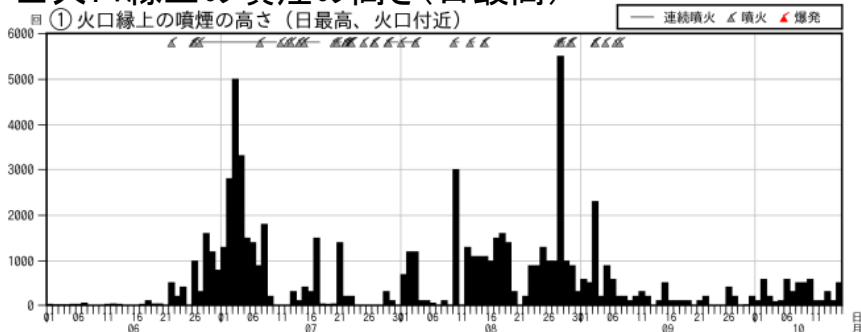
## ■ 火口縁上の噴煙の高さ(日最高)

- 6月22日 平成30年(2018)年以来となる噴火が発生し、その後も噴火活動が継続
- 6月23日 18時30分 噴火警戒レベルを2(火口周辺規制)から3(入山規制)に引き上げ
- 7月3日 噴煙高度が5,000mに達する噴火が発生
- 7月6日 一部報道で火砕流とされる現象が発生  
 <7月上旬頃から噴火活動の活発化>  
 <8月中旬頃からは噴火の発生間隔が長くなる>
- 8月28日 噴煙高度が今回の噴火活動で最大となる5,500mに達する噴火が発生  
 <9月8日以降噴火は観測されず>
- 10月17日 11時00分 噴火警戒レベルを3(入山規制)から2(火口周辺規制)に引き下げ

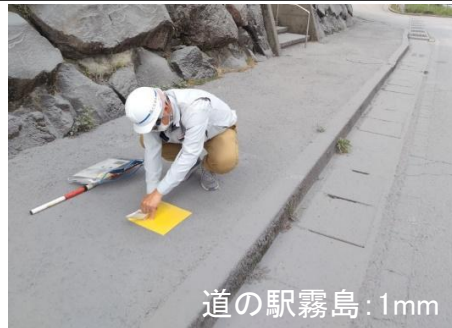
道の駅霧島:1mm  
降灰量調査(7月3日)

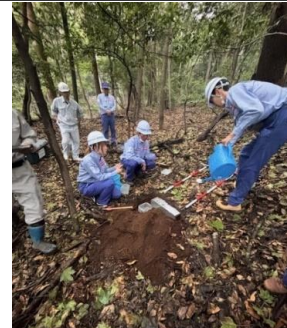
浸透能調査(7月16日)

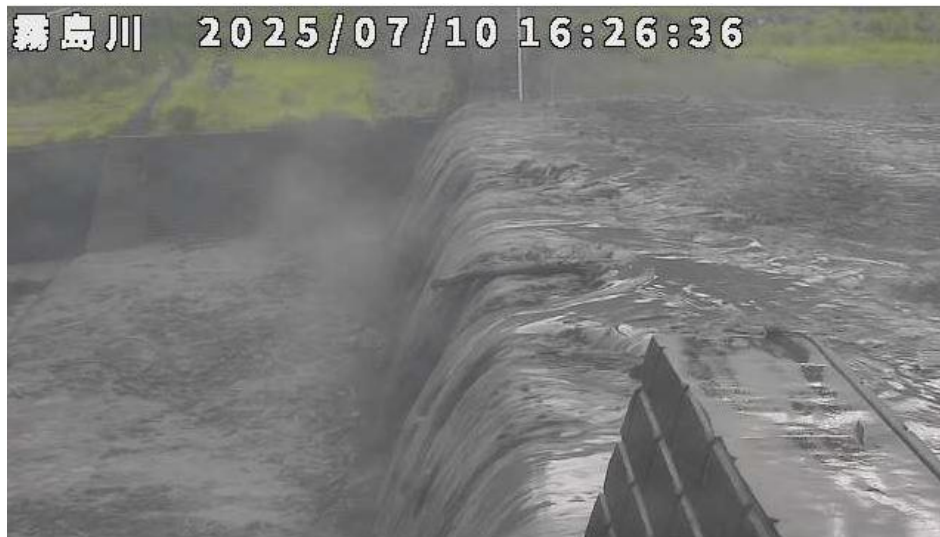
■7月10日午後 霧島川本川 霧島川10号堰堤のカメラ画像

- 7月9日14時35分に、鹿児島県が新燃岳山麓の霧島川支川宮北川上流部に設置したワイヤーセンサの切断を検知
  - 同地点のカメラ映像では、9日14時35分～15時頃まで土砂流出が確認されたほか、7月10日にも土砂流出を確認
  - 7月9日14時25分のレーダ雨量では、付近で時間雨量換算で20ミリから30ミリ程度の降雨があった模様
  - 7月10日午後には、霧島川本川(霧島川10号堰堤)でも土砂流出を確認
  - 7月10日に、霧島第一発電所において発電停止となり、宮北川下流部で渡河する水圧鉄管破損を確認
  - 7月10日19時頃、宮北川の水道管・温泉管橋の流失を確認
- 霧島神宮周辺の34軒で水道が断水、264軒で温泉水の供給が停止

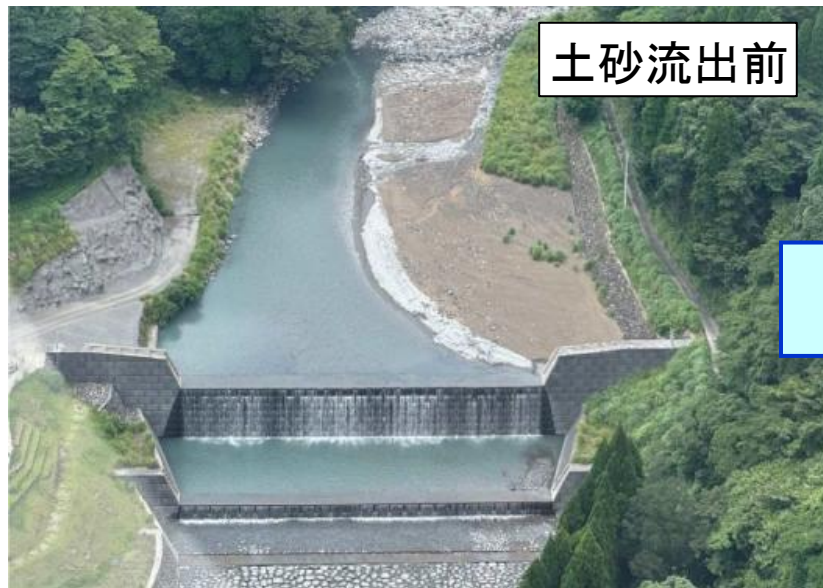
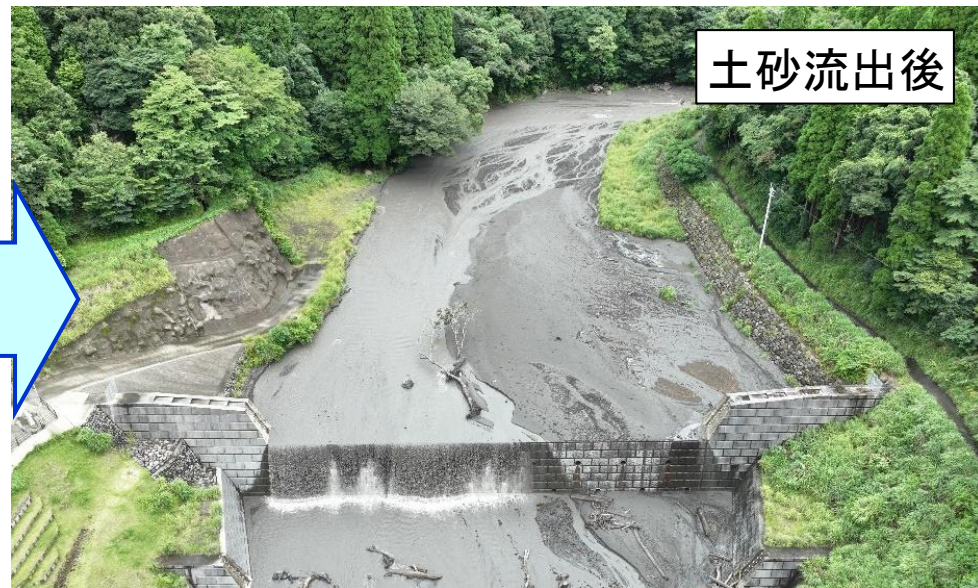
■霧島川本川 霧島川11号堰堤の土砂流出前後の状況
