ケーススタディ地区における景観配慮の検討(案)

※本資料は、施設復旧に当たって活用可能な景観面での配慮事項、配慮方法を分かりやすく示すことを目的に、被災した地域に典型的に存在する地形や背後地利用等をもとに6つのケーススタディ地区を設定し、それぞれの地区の条件に即した具体的な景観配慮の事例を作成したものである。
したがって、個々の地区における事例は、実際の現場での復旧計画を示すものではない。

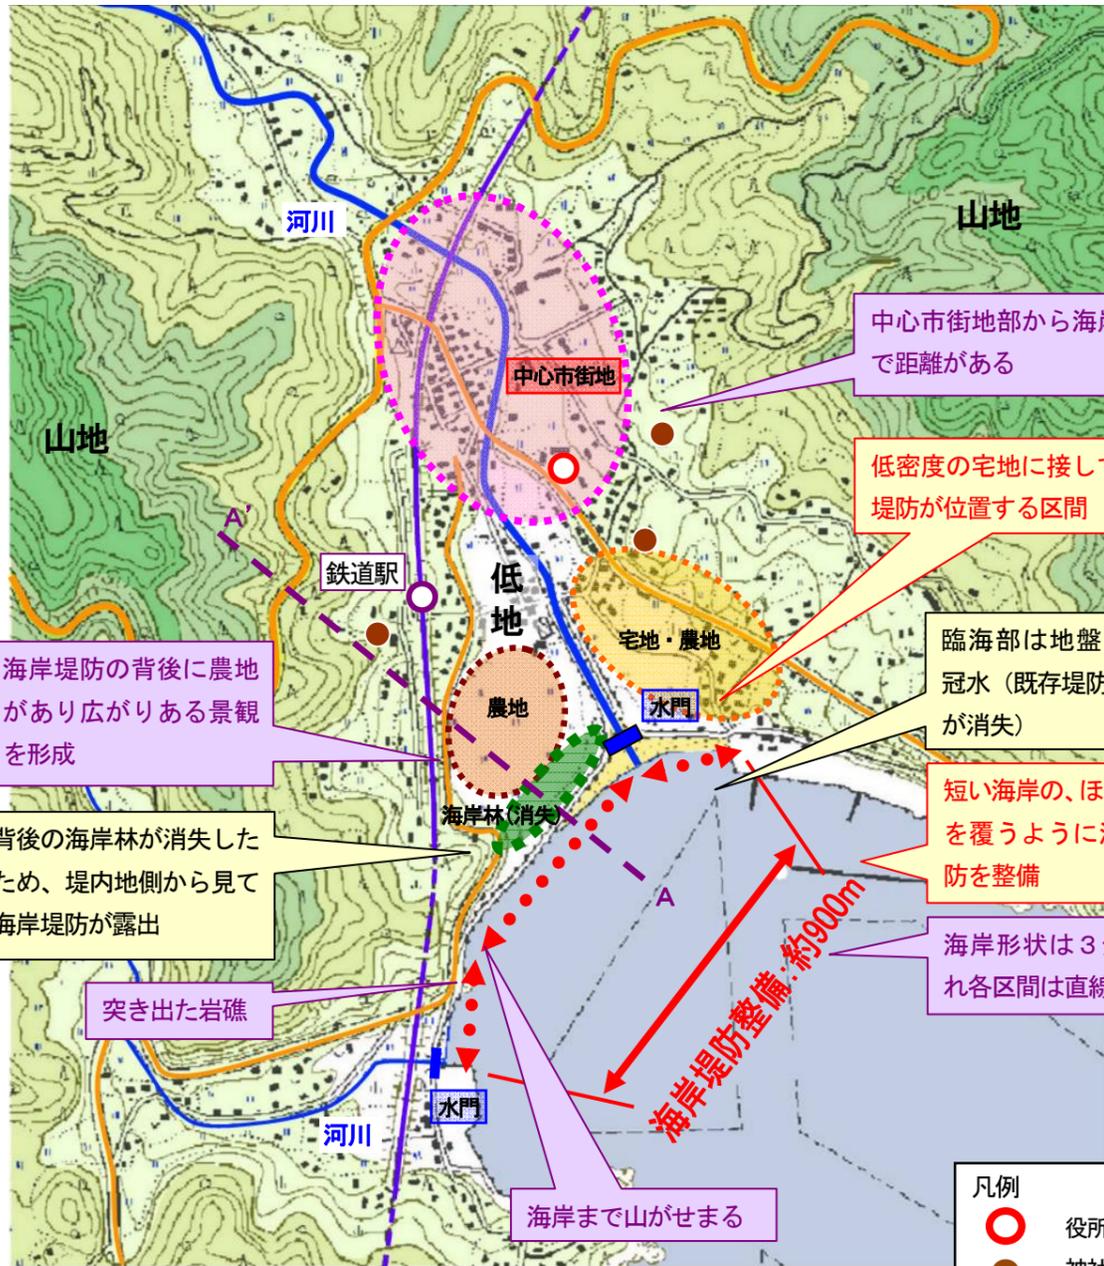
地区特性

海岸堤防の背後に農地があり広がりある景観を形成

背後の海岸林が消失したため、堤内地側から見て海岸堤防が露出

突き出た岩礁

海岸まで山がせまる

中心市街地から海岸部まで距離がある

低密度の宅地に接して海岸堤防が位置する区間

臨海部は地盤沈下で冠水（既存堤防や前浜が消失）

短い海岸の、ほぼ全域を覆うように海岸堤防を整備

海岸形状は3分節され各区間は直線的

海岸堤防整備・約900m

海岸堤防の景観検討範囲
内陸部から見た海岸堤防の鉛直角が約1度以上となる範囲（海岸から約0.7km）

- ・リアス式海岸では、三方を山で囲われた景観が特徴で、河口部における河川軸および海岸部が唯一開かれた空間となる。
- ・山地間に挟まれた「おぼれ谷」に市街地、農地が分布し、海側に向かって開放的な景観を形成する。
- ・内陸部から海岸堤防の鉛直角が約1度以上となる範囲は約0.7kmであり、中心市街地から海岸堤防は目立たない。
- ・入り組んだ地形の岬（山）は海岸から見た景観資源となる。

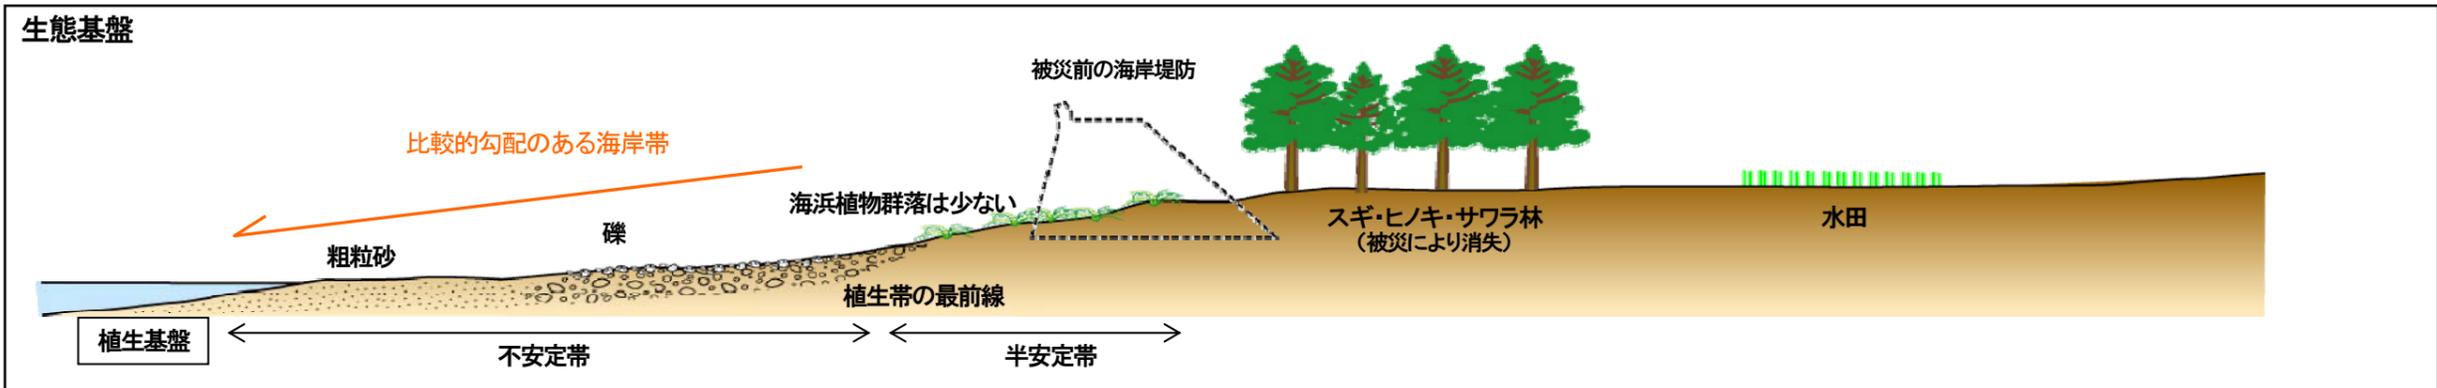
生態基盤

- ・大正時代の地図では、現在よりもやや曲線的な海岸線である。現在と位置はほとんど変わらず、比較的狭い前浜である。
- ・海岸堤防背後地の海岸林は、主にスギ・ヒノキ・サワラ林である。また、周辺山麓には、クリコナラ林が分布している。
- ・被災後、海岸部は地盤沈下により冠水し、前浜や既存の海岸堤防、堤防背後のスギ・ヒノキ・サワラ林は消失している。

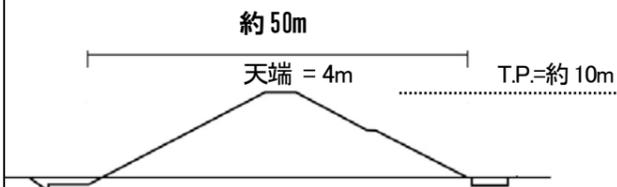
海岸堤防【想定する標準断面】

- ・高さ T.P. =約 10m、堤防敷 W=約 50m、延長約 900m の大規模な構造体を想定
- ・天端は 4m を想定
- ・法面勾配は表裏ともに 1:2 を想定
- ・表裏法面はコンクリート構造

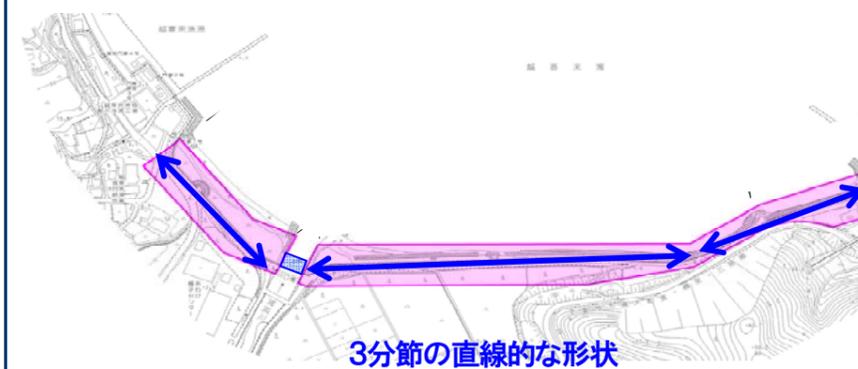
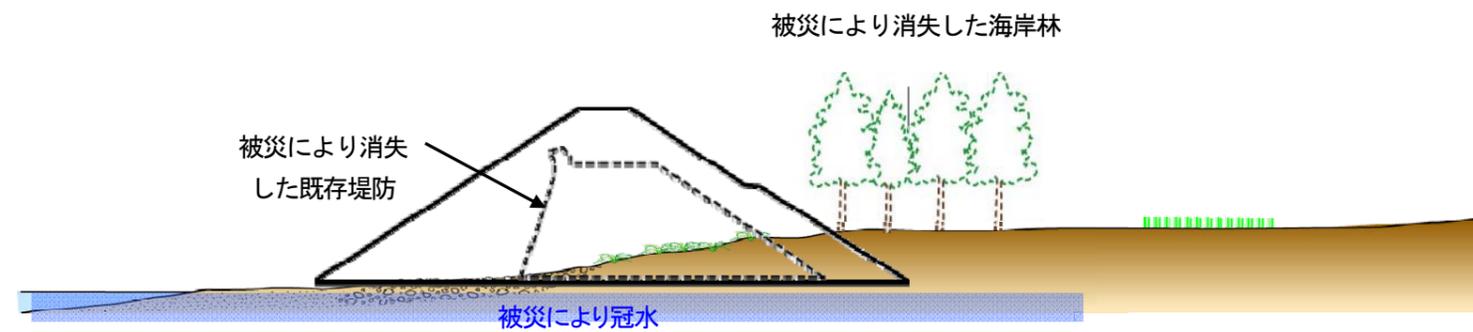
◆A パターン：原位置復旧＋水門

特徴・評価
視覚的景観	<ul style="list-style-type: none"> ・自然地形(山)の特性が活かされていない。 ・水平方向に長い直線形状により構造体の存在感が強調され、人工的な印象を与える。 ・表面処理の工夫、覆土や植樹等により人工的な印象、圧迫感の軽減が不可欠となる。 ・山付き部に見られる特徴的な岩礁等、原風景の確保が課題となる。
地域性	<ul style="list-style-type: none"> ・直線的な海岸堤防がリアス式海岸特有の湾曲した地形となじみにくく、違和感がある。 ・新たな眺望視点として天端の利活用が期待できるが、十分な前浜の確保が困難であり、利用性に課題が残る。 ・集落からの海岸眺望の阻害(軽減が必要)に十分配慮する必要がある。 ・原位置復旧のため、堤防用地の確保が最小限となる。
生態系	<ul style="list-style-type: none"> ・前浜や地形に応じた生態系の復元の余地が少ない。
サステナビリティ	<ul style="list-style-type: none"> ・前浜等の空間が少なく、気候変動による海面上昇等への対応の余地が少ない。 ・前浜が短いため、波浪等による施設への外力が大きい。
コスト	<ul style="list-style-type: none"> ・自然地形(山)を十分活用せず堤長が長くなるため、コスト高となる。 ・原位置復旧のため、新たな用地費等は発生しないと同時に、用地取得に係る調整が不要である。

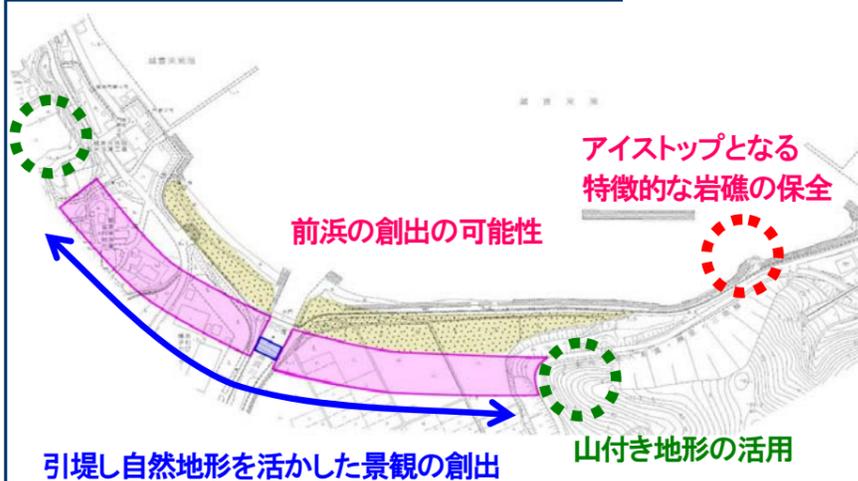
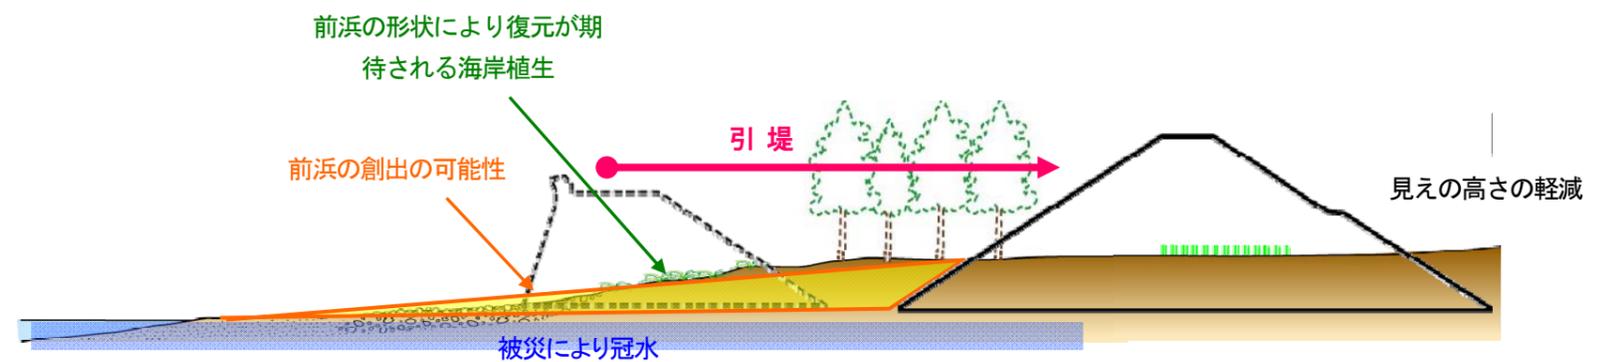
◆B パターン：引堤＋水門

特徴・評価
視覚的景観	<ul style="list-style-type: none"> ・自然地形(山)の特性が活かされた景観が形成される。 ・堤長の減少によって構造体の存在感、人工的な印象の軽減が期待できる。 ・表面処理の工夫、覆土や植樹等により人工的な印象、圧迫感の軽減が不可欠となる。
地域性	<ul style="list-style-type: none"> ・自然地形を活かした海岸堤防の整備により、本来の地形と違和感の少ない景観が形成される。 ・新たな眺望視点として天端の利活用が期待できるとともに、前浜の創出により海岸の利用性が向上する。 ・集落からの海岸眺望の阻害(軽減が必要)に十分配慮する必要がある。 ・引堤による整備のため、背後地の土地の確保が必要となる。
生態系	<ul style="list-style-type: none"> ・前浜や地形に応じた生態系の復元の余地が生まれる。
サステナビリティ	<ul style="list-style-type: none"> ・前浜等の幅広い自然空間によって、気候変動による海面上昇等への対応の余地が生まれる。 ・十分な前浜により波浪等による施設への外力の軽減が図られる。
コスト	<ul style="list-style-type: none"> ・堤長の減少によるコスト削減が図られる。 ・引堤による整備のため、用地費が必要となるとともに、用地取得に係る調整に時間を要する可能性がある。

【参考】人間の俯角の中心領域は-10° 前後と言われており、本ケースのように約 10m の高さから俯瞰する場合には、約 60m の前浜が形成されると自然な視野に前浜の景観が望めるようになる。

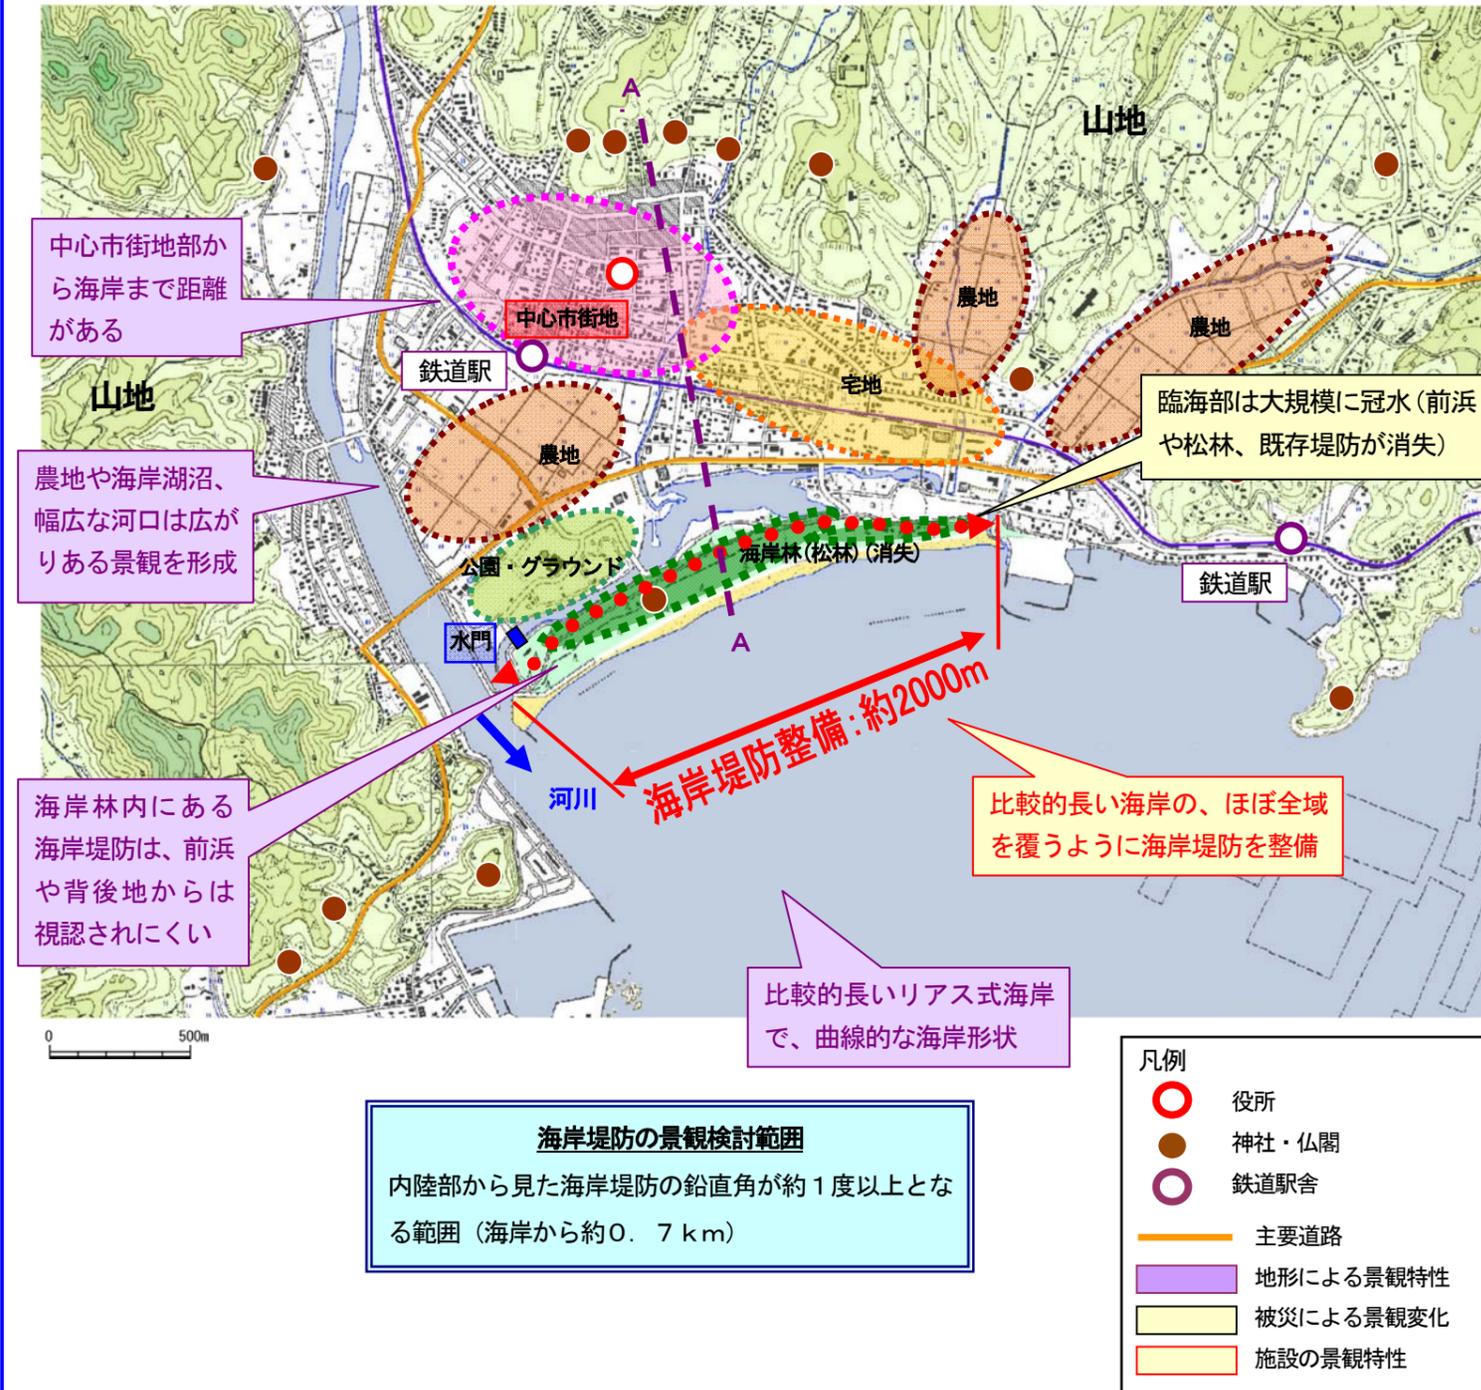
地区特性

- ・リアス式海岸では、三方を山で囲われた景観が特徴で、河口部における河川軸および海岸部が唯一開かれた空間となる。
- ・海岸沿いには、連続する海岸林（松林）と広い前浜があり、地域のシンボルとなる。
- ・低地には広がりある農地や川幅の広い河川河口域が見られ、海岸と合わせて開放的な空間が形成されている。
- ・昔から残る集落や寺社は海岸から離れた内陸部の山際もしくは一段小高い地形に形成されている。
- ・両端部の岬（山）は、海岸を俯瞰的に眺望する視点場となる。

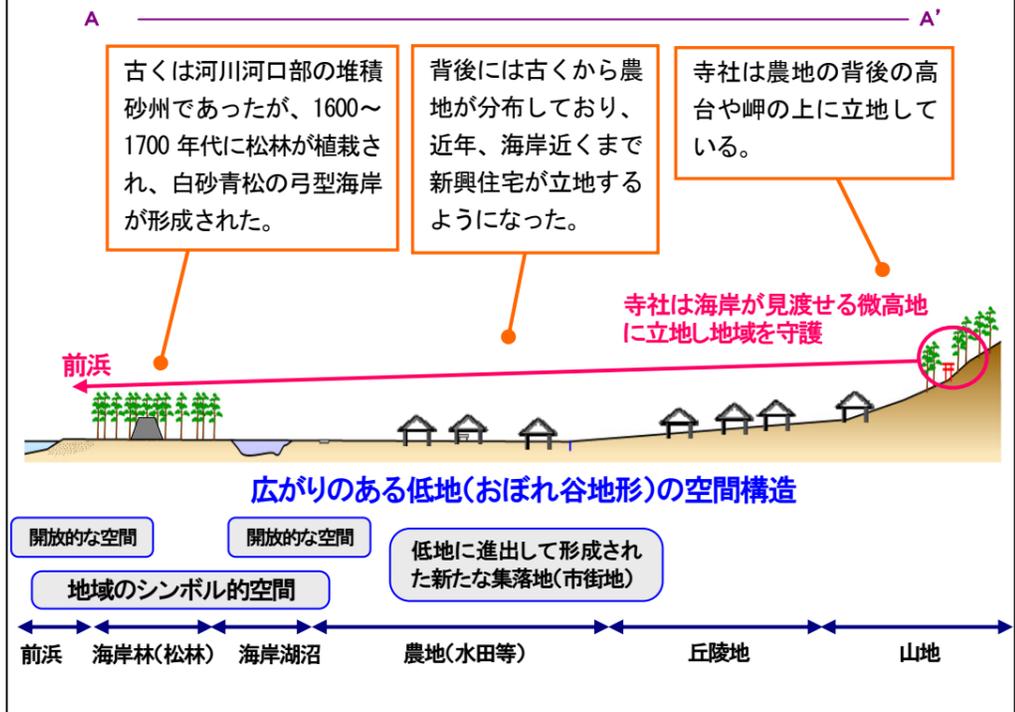
地形断面図（A-A'）

- ・大正時代の地図では、現在よりもやや曲線的な海岸線であり、河口部は入り組んだ形状であった。(浸食はされていない)
- ・海岸に近い住宅地は新たに形成されたものであり、かつてのこの地域一帯は、農地(田園)であったことが読み取れる。
- ・また、海岸の背後には海岸湖沼があり、多様な水辺環境を有する。
- ・海岸の生態基盤は、前浜の背後に海浜植物が分布し、その背後の砂丘に密度の高い海岸林(クロマツ植林)が帯を成していた。既存の海岸堤防は海岸林内に設置されていた。内陸の低地には農地(水田や畑地)、丘陵地には果樹園が広く分布している。
- ・被災後、海岸部は大規模に冠水し、前浜や海岸林(松林)、既存堤防は消失している。

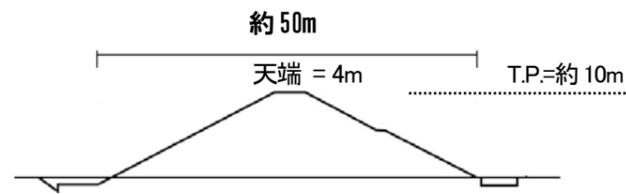
海岸堤防【想定される標準断面】

- ・高さ T.P.=約 10m、堤防敷 W=約 50m、延長約 2000m の大規模な構造体を想定
- ・天端は 4m を想定
- ・法面勾配は表 1:1.5、裏 1:2 を想定
- ・表裏法面はコンクリート構造

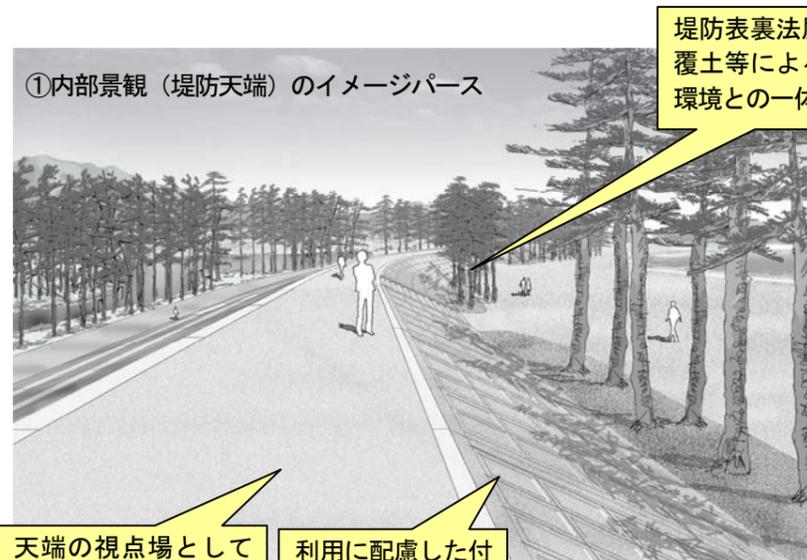
堤防表裏法尻への覆土等による周辺環境との一体化

天端の視点場としての活用への配慮

利用に配慮した付帯施設の整備

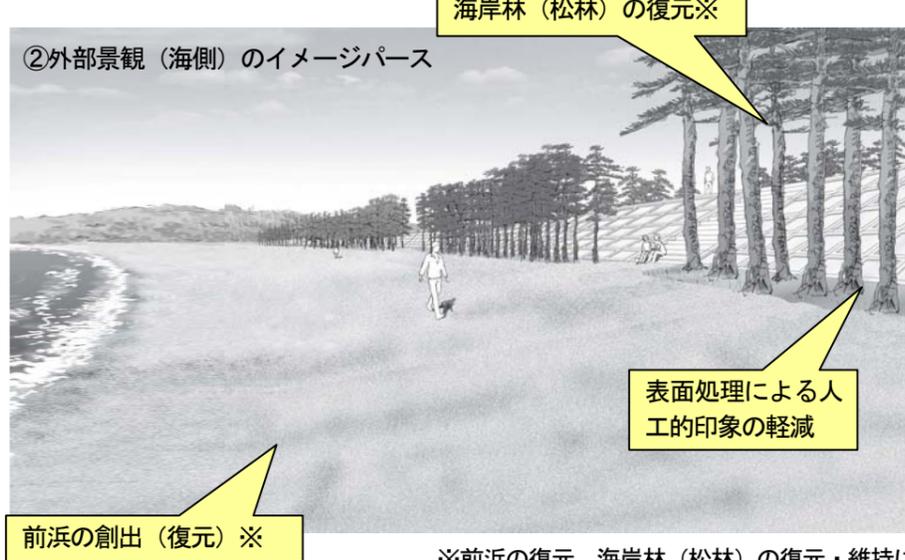
海岸林（松林）の復元※

表面処理による人工的印象の軽減

前浜の創出（復元）※

※前浜の復元、海岸林（松林）の復元・維持については、別途技術的検討が必要である
 ※海岸林（松林）整備についての事業制度や維持管理については、地元と調整し、詳細な検討を行う必要がある

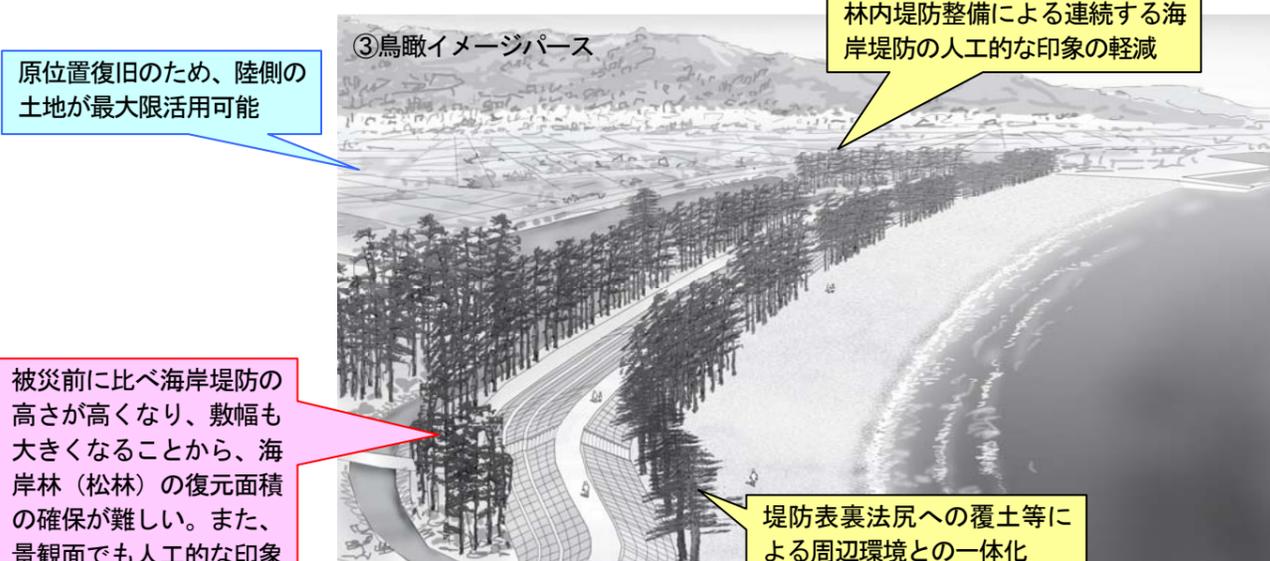
原位置復旧のため、陸側の土地が最大限活用可能

林内堤防整備による連続する海岸堤防の人工的な印象の軽減

堤防表裏法尻への覆土等による周辺環境との一体化

被災前 비해岸堤防の高さが高くなり、敷幅も大きくなることから、海岸林（松林）の復元面積の確保が難しい。また、景観面でも人工的な印象が強くなる

特徴・評価
視覚的景観	<ul style="list-style-type: none"> 眺望視点として天端の利活用が期待できるとともに、前浜や海岸林(松林)の整備により、原風景の復元が期待できる。 表面処理の工夫、表裏法尻への覆土等により人工的な印象、圧迫感の軽減が不可欠となる。 重要拠点(海浜公園)として、質の高い景観形成に配慮する必要がある。
地域性	<ul style="list-style-type: none"> 地域の拠点として、地域住民や環境客の周遊路等としての利活用が期待できる。 地域のシンボルとしてのトータルデザインが必要となる。 堤防表裏法尻への覆土等を行うことで、周辺環境との一体化が図られる。
生態系	<ul style="list-style-type: none"> 堤防を海岸林(松林)内に設置することで、前浜や地形に応じた生態系(海岸ならではの植生等)の復元の余地が生まれる。 堤防表裏法尻への覆土等を行うことで、植生等の生育空間の拡大が期待できる。
サステナビリティ	<ul style="list-style-type: none"> 前浜等の幅広い自然空間によって、気候変動による海面上昇等への対応の余地が生まれる。 十分な前浜等により、波浪等による施設への外力の軽減が図られる。
コスト	<ul style="list-style-type: none"> 重要拠点(海浜公園)として、質の高い表面処理等を行った場合、コスト高になる可能性がある。

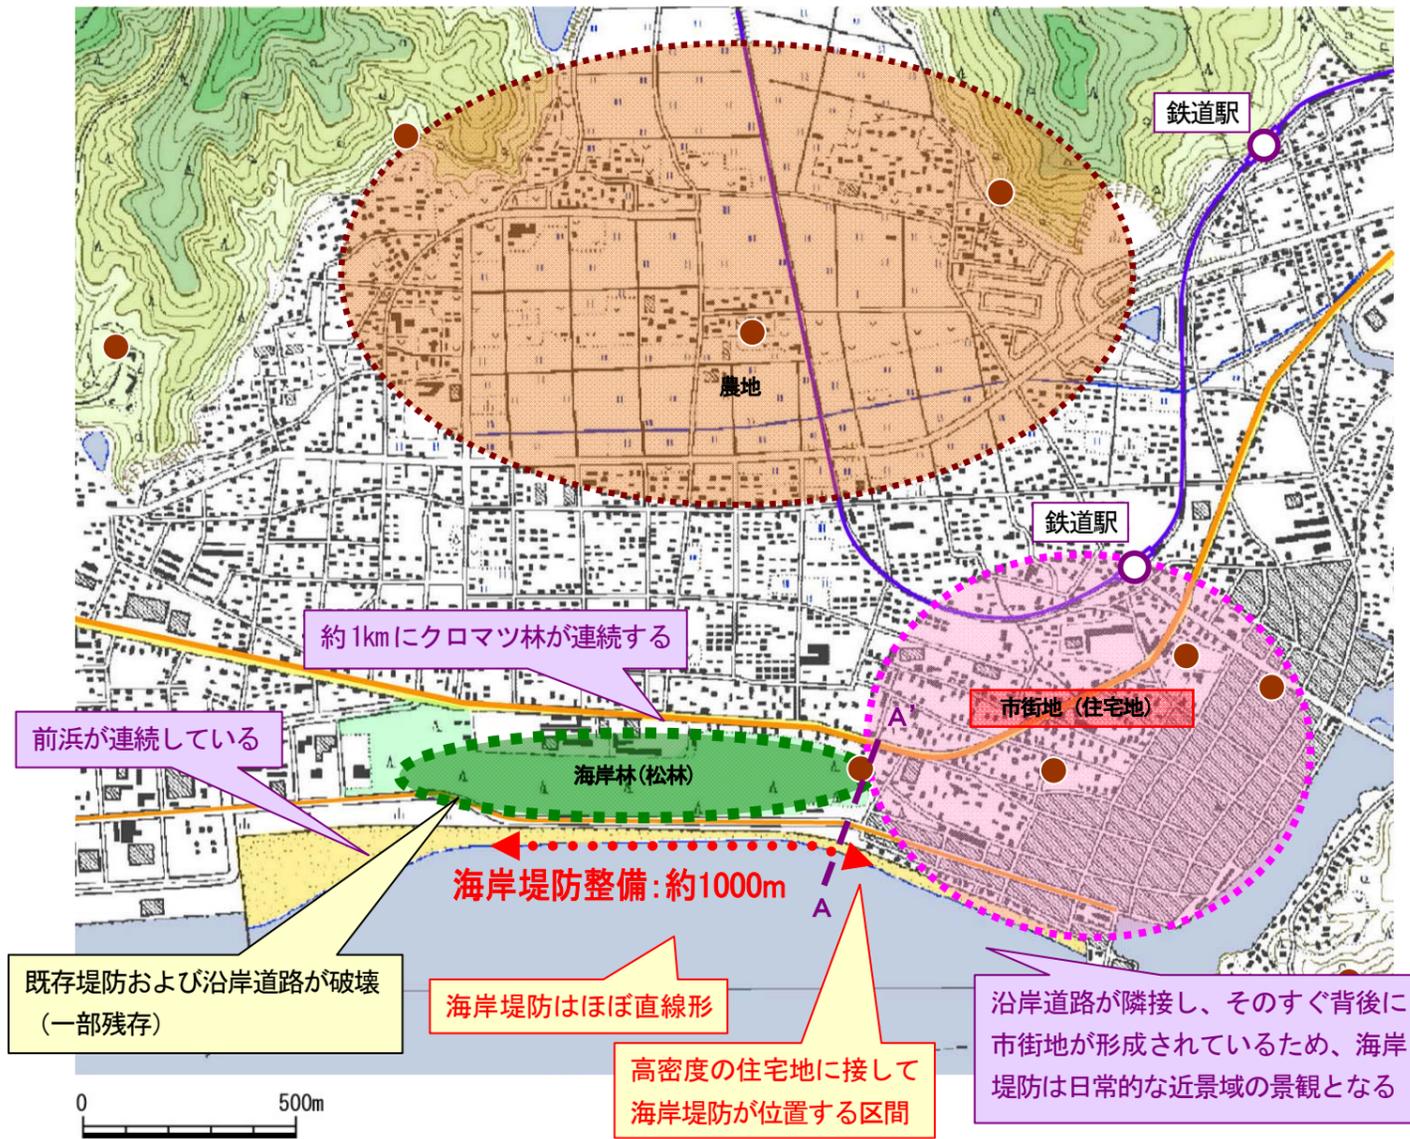
地区特性

- ・沿岸道路が隣接し、その背後に市街地が近接しており、海岸堤防は近景の景観となる。海岸沿いの一部の区間に松林が連続している。山際には広く農地が分布している。
- ・やや離れた街区では、高層階の建物から海面が望めると想定される。
- ・従来より、海岸堤防により海岸道路から砂浜は望めない。
- ・前浜(2km程度)が、ほぼ直線的に連続する。

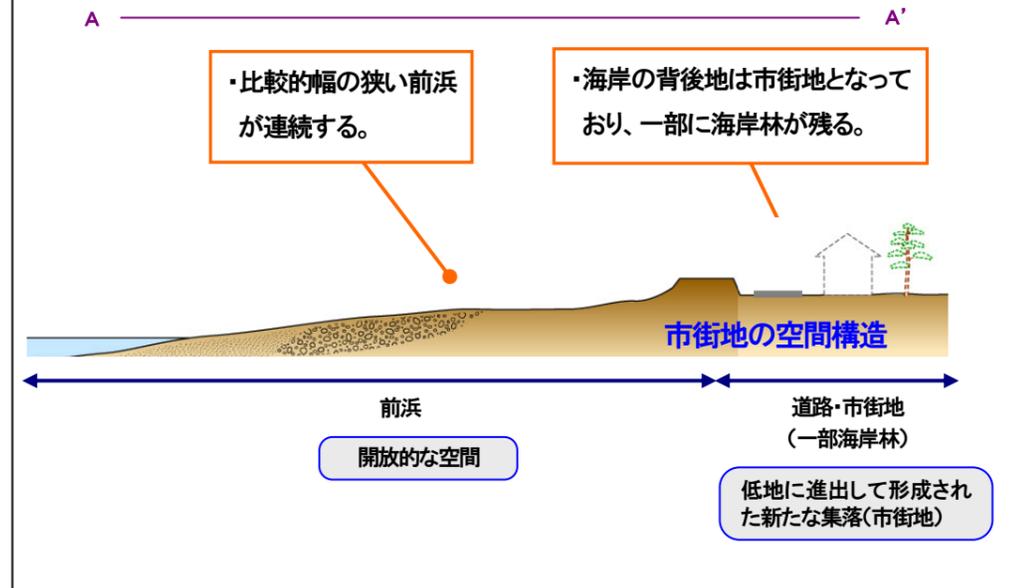
地形断面図(A-A')

海岸堤防の景観検討範囲
 背後の市街地おおよそ街区1ブロック程度の範囲(海岸から約0.2km)

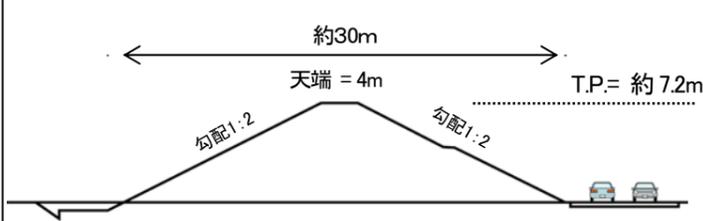
◆A パターン：原位置復旧

- ・海岸堤防は対象地区の前後区間で残存
- ・高さ T.P.=約 7.2m、堤防敷 W=約 30m、延長約 1000m の大規模な構造体を想定
- ・天端は 4m を想定。B パターンは 8m を想定。
- ・法面勾配は表裏ともに 1:2 を想定
- ・表裏法面はコンクリート構造

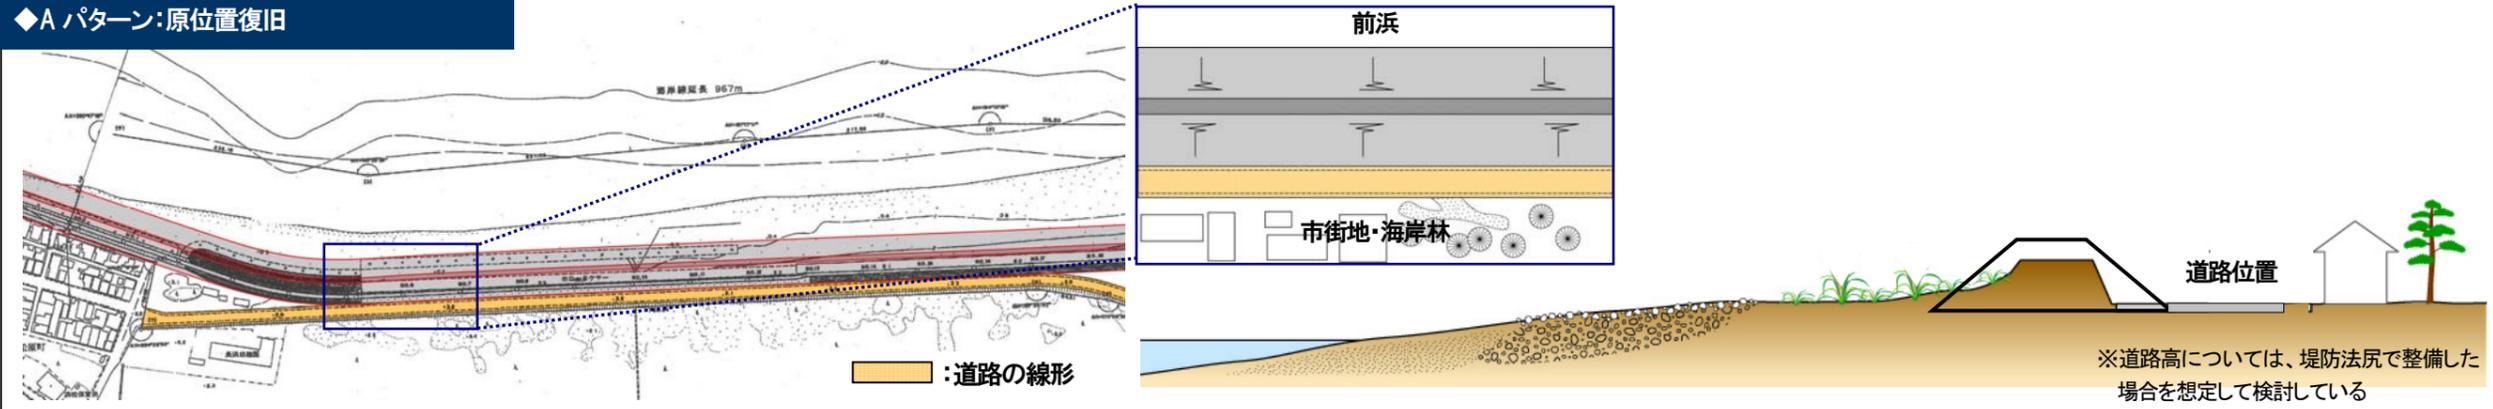
◆A パターン：原位置復旧

※道路高については、堤防法尻で整備した場合を想定して検討している

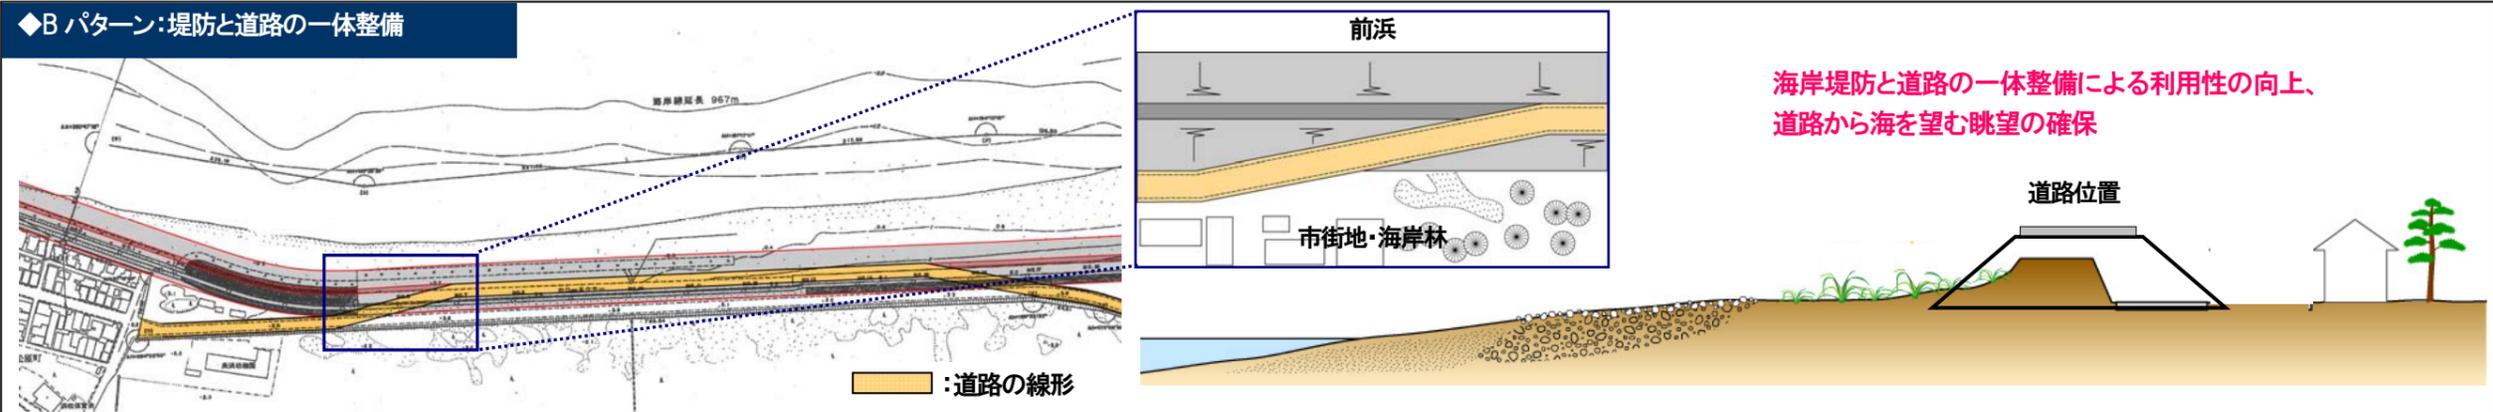
◆B パターン：堤防と道路の一体整備

海岸堤防と道路の一体整備による利用性の向上、道路から海を望む眺望の確保

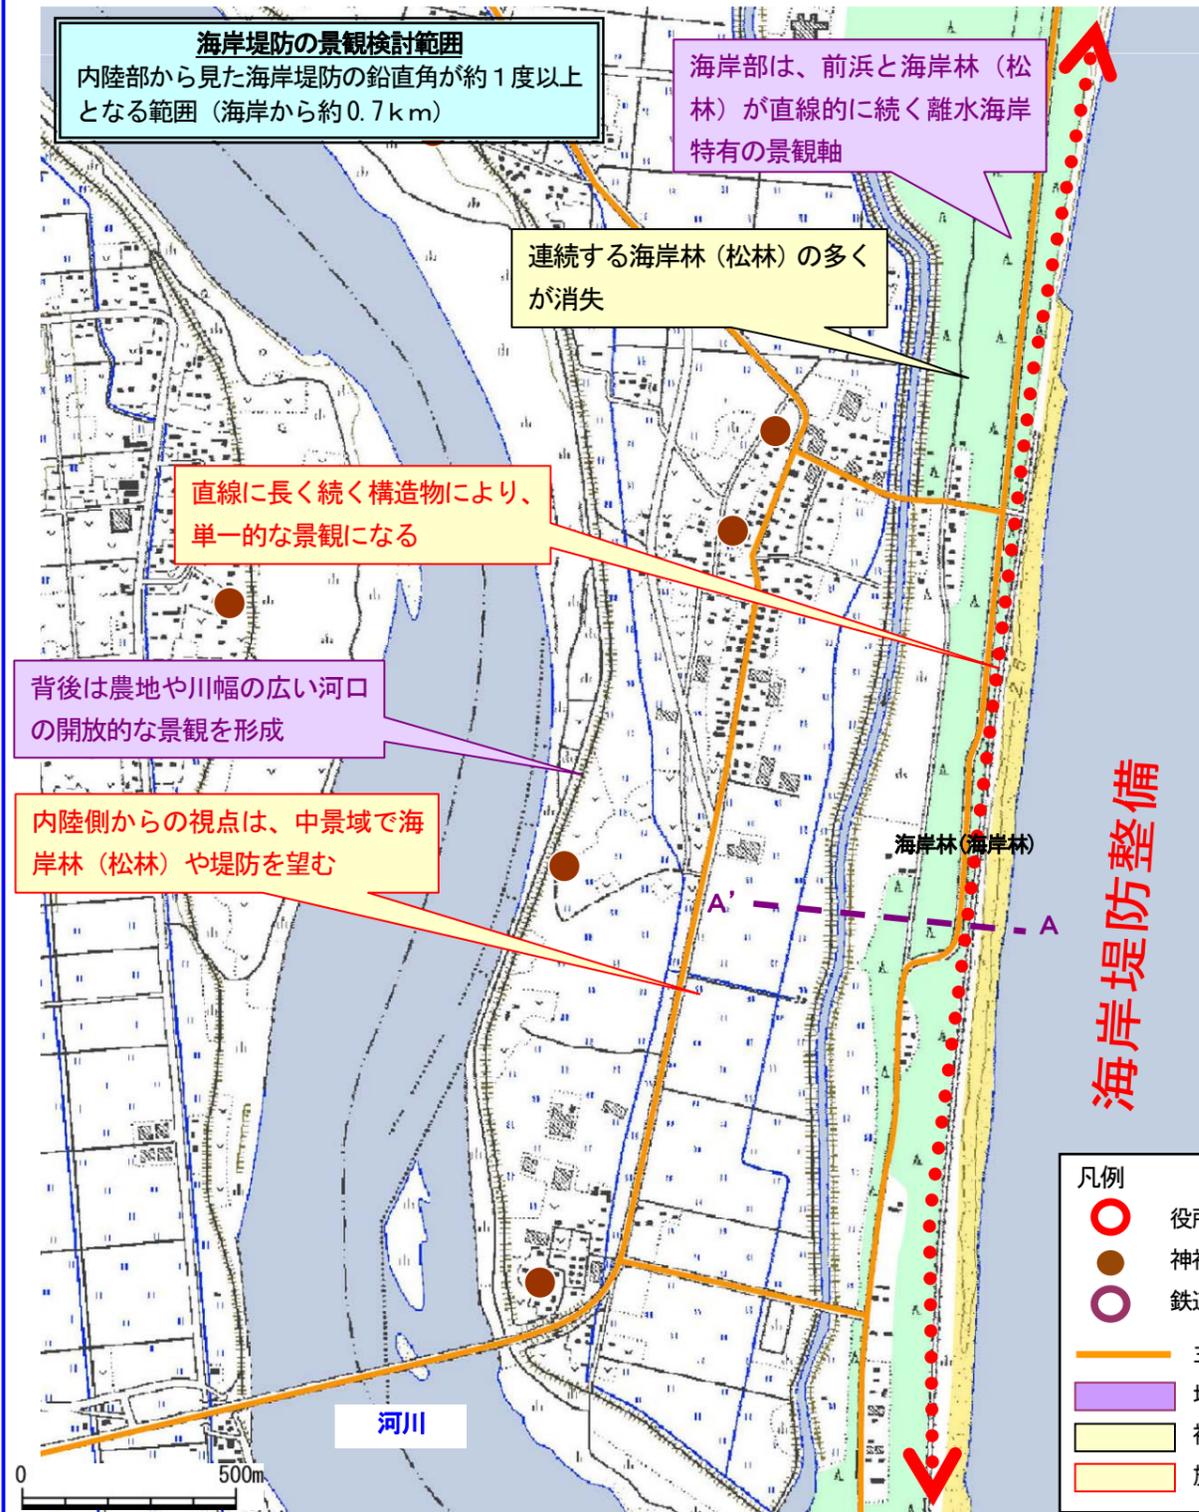
地区特性図

- ・内陸の平野部では、起伏がなく広がりのある景観が形成される。海岸部は、前浜と海岸林（松林）が直線的に続く海岸特有の景観軸、その背後は農地や川幅の広い河口等の開放的な景観が形成されている。
- ・連続する海岸林（松林）の多くが津波により消失した。

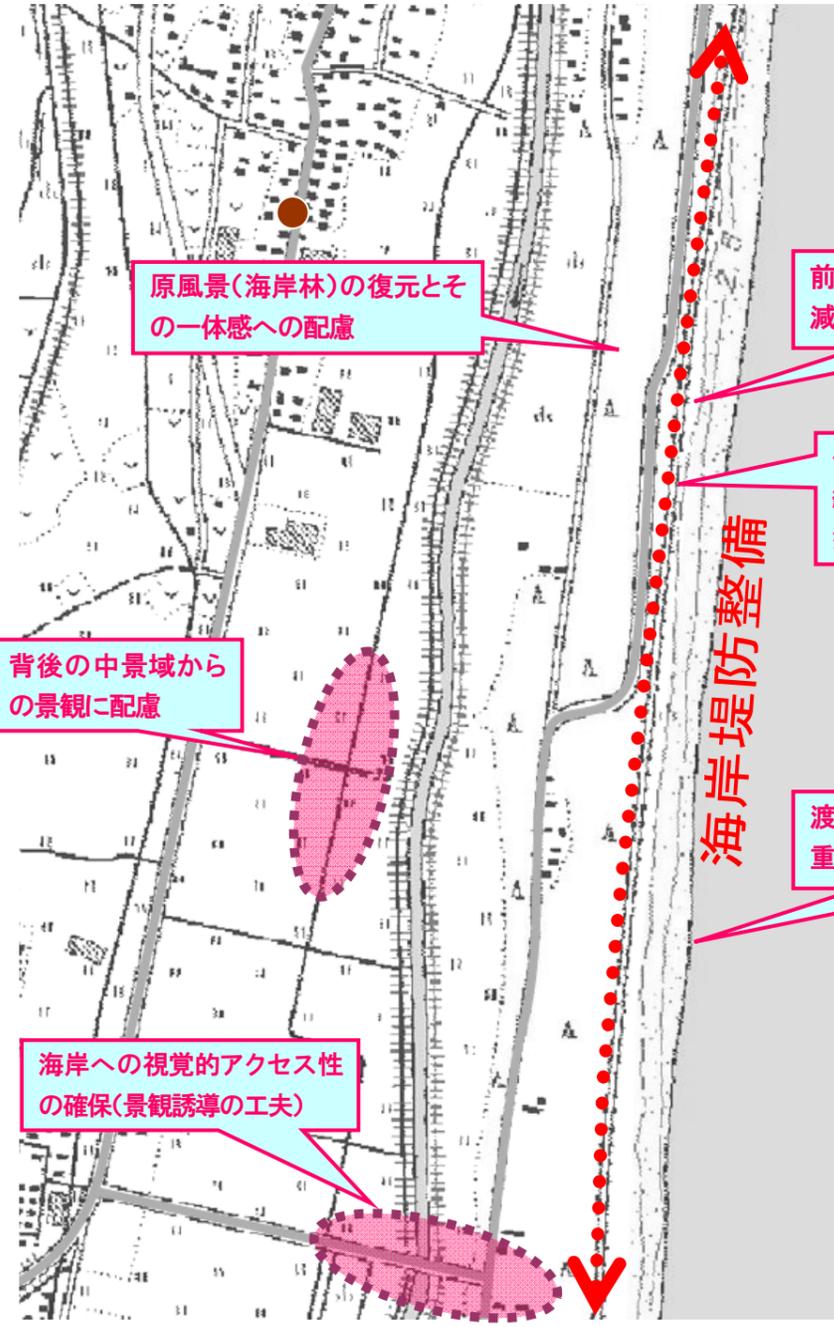
景観配慮のポイント

背後の中景域からの景観に配慮

原風景(海岸林)の復元とその一体感への配慮

前浜における堤防の圧迫感の軽減に配慮

長大な構造物が直線的に連続することによる人工的な印象の軽減

渡り鳥の中継地や採餌場所として重要な砂浜の保全に配慮

海岸への視覚的アクセス性の確保(景観誘導の工夫)

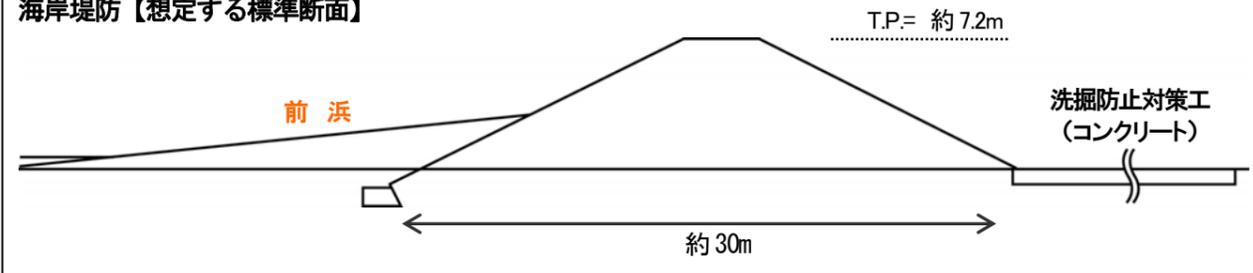
海岸堤防【想定する標準断面】

- ・高さ T.P. = 約 7.2m、幅約 30m の大規模な構造物を想定
- ・法面勾配は表裏ともに 1 : 2 を想定
- ・堤内地側法尻に洗掘防止対策工を想定
- ・表裏法面はコンクリート構造

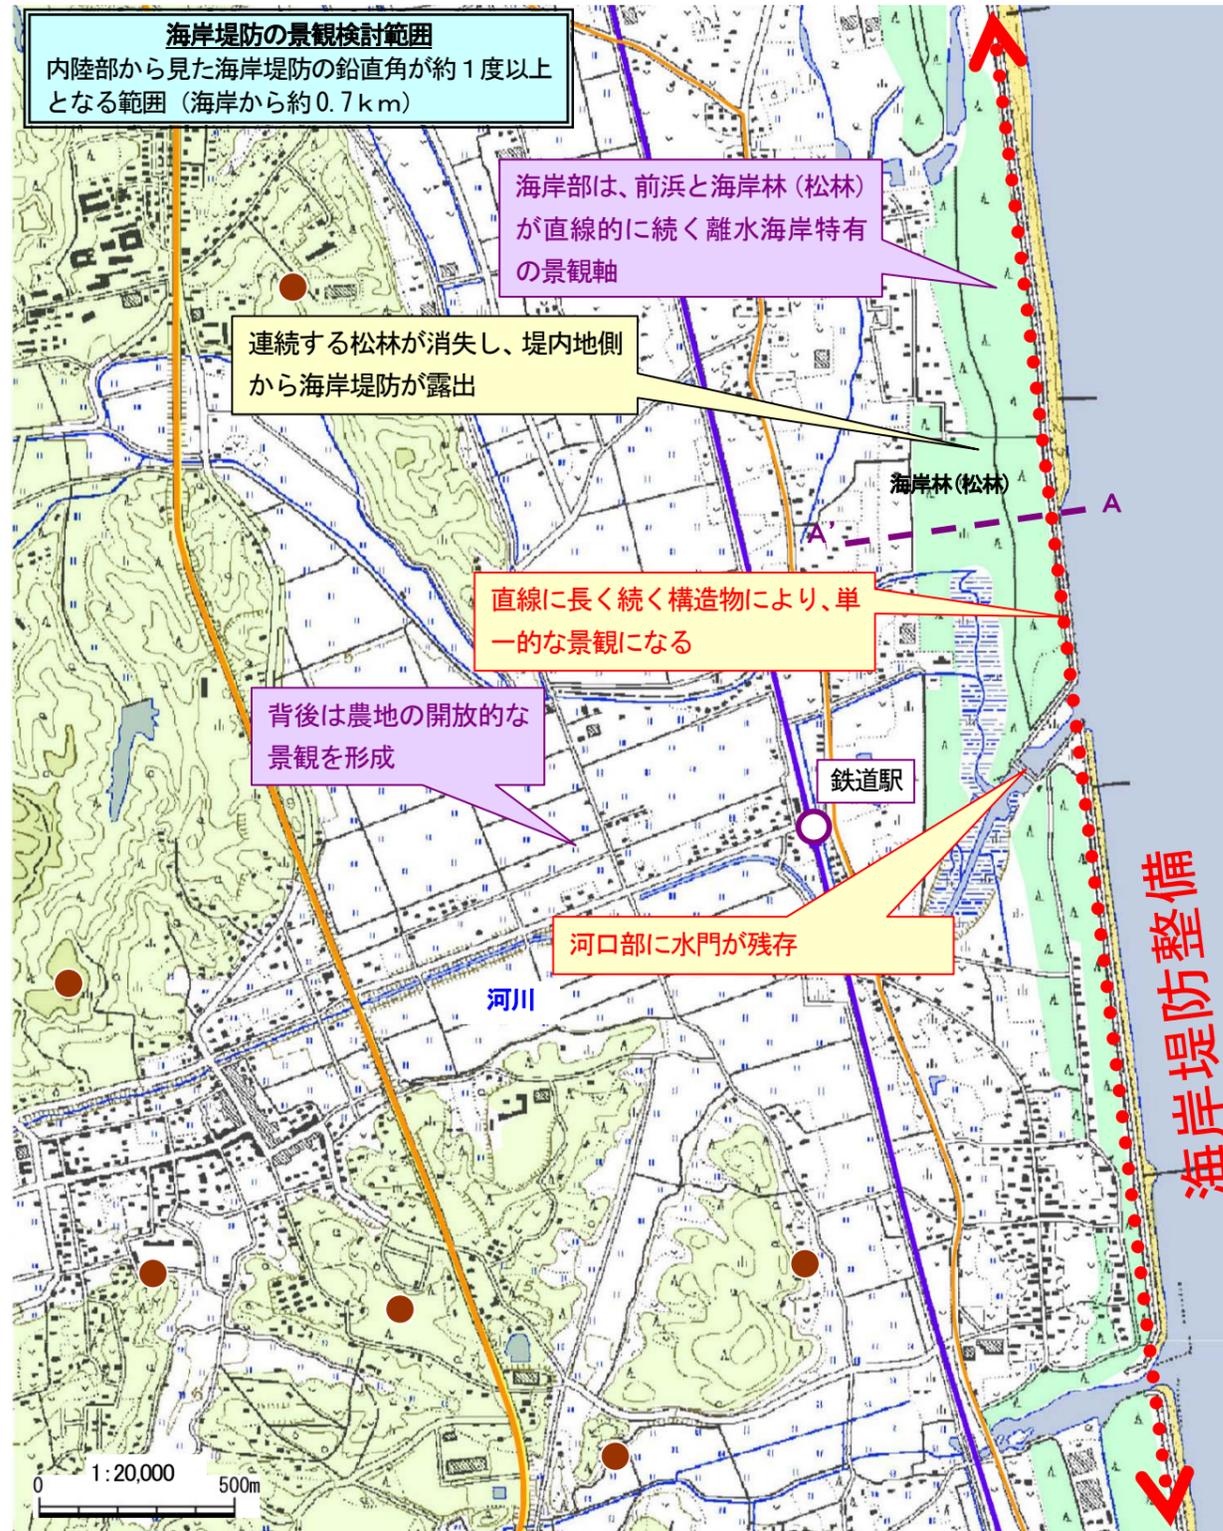
地区特性図

- ・内陸の平野部では、起伏がなく広がりのある景観が形成される。海岸部は、前浜と海岸林（松林）が直線的に続く海岸特有の景観軸、その背後は農地や河川の開放的な景観が形成されている。
- ・被災により大きく浸食され、海岸林（松林）がほぼ消失した。そのため、堤内地側から海岸堤防が露出している。

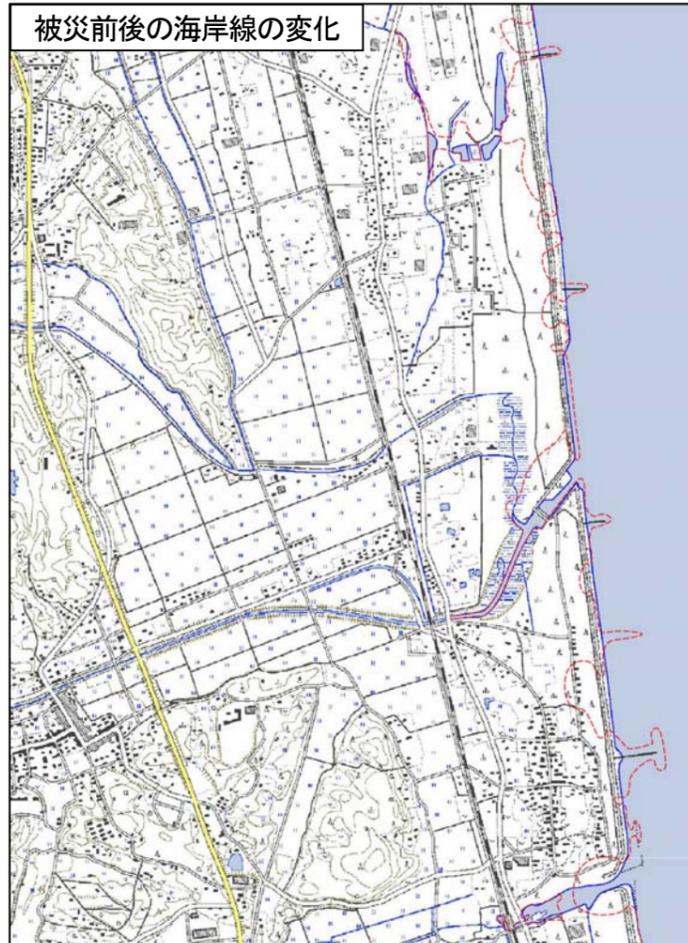
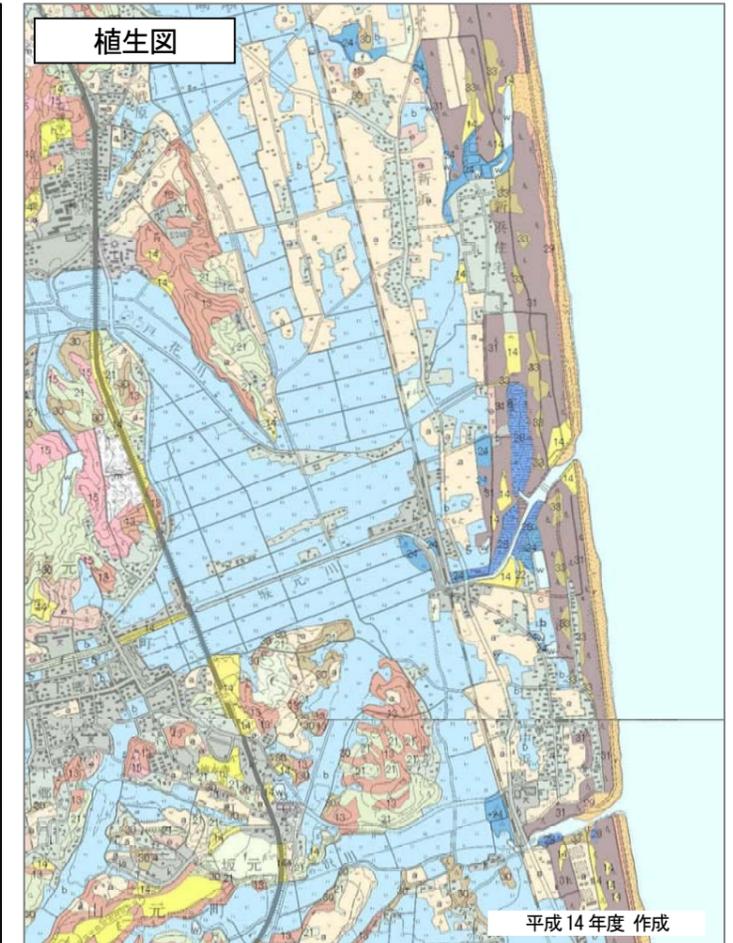
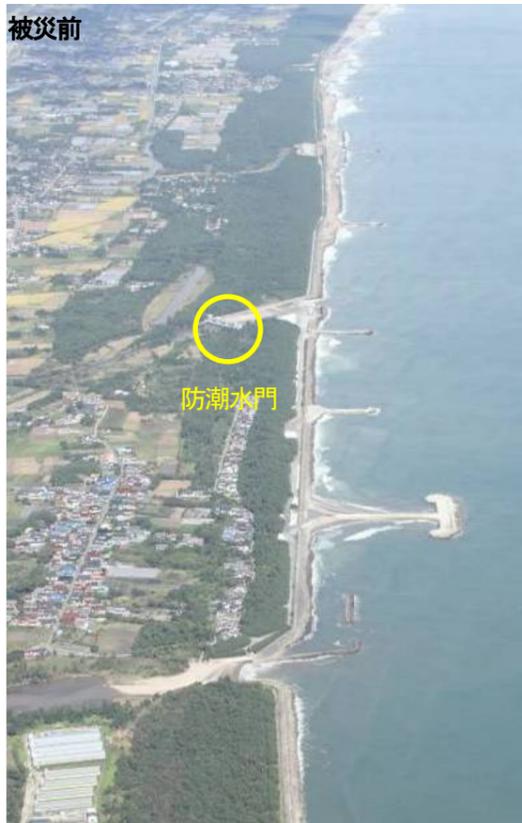
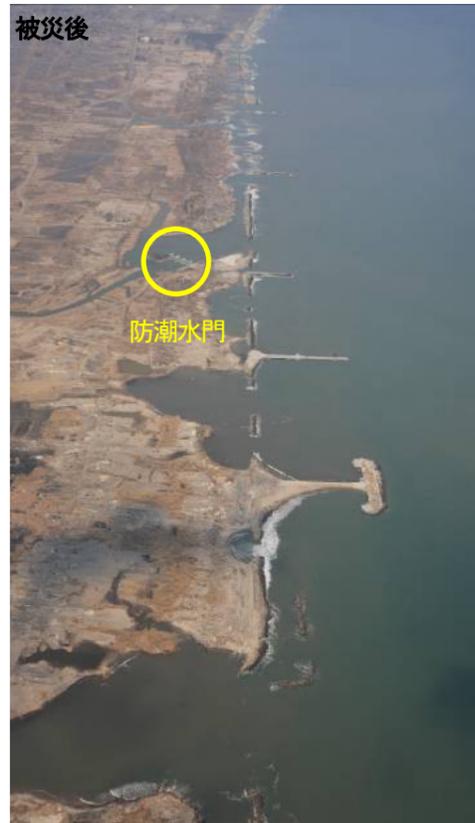
- ・かつての海岸線と現在とを比較すると、海岸線は浸食傾向にある。被災後、内陸部に大きく浸食され、大きく地形が変化した。
- ・長大な砂浜と海岸林（松林）が帯状に続く自然性の高い海岸である。また、小河川の河口部や低湿地、潟湖など多様な水辺が存在する。
- ・海浜は砂の移動、潮風等により「自然裸地」となり、陸地側に向かって「海浜植物群落」、「海岸林（松林）」が形成されている。
- ・一帯では、砂浜海岸特有の生態系が見られる。

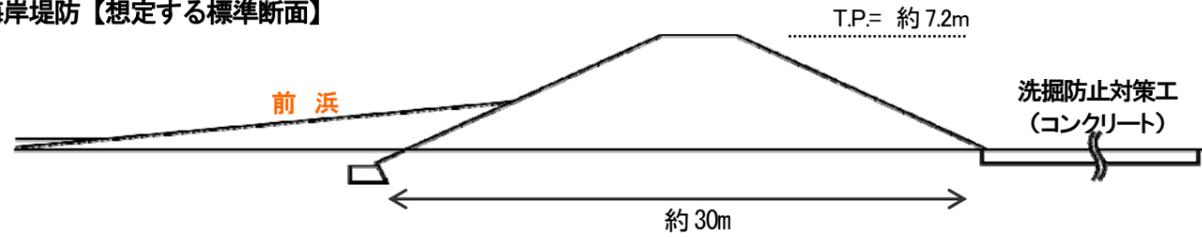
海岸堤防【想定する標準断面】

- ・高さ T.P. = 約 7.2m、幅約 30m の大規模な構造物を想定
- ・法面勾配は表裏ともに 1 : 2 を想定
- ・堤内地側法尻に洗掘防止対策工を想定
- ・表裏法面はコンクリート構造

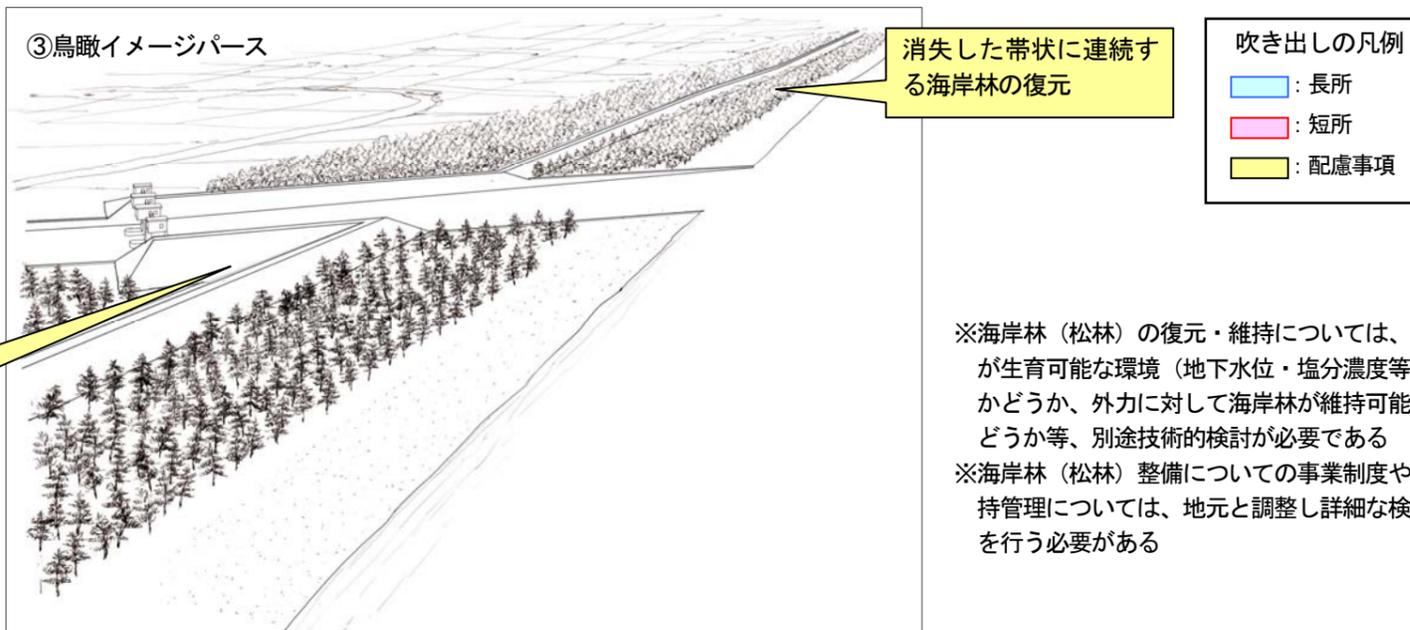
水門と海岸堤防のすり付け、
一体感的なデザイン
