ケーススタディ地区における景観配慮の検討(案)

※本資料は、施設復旧に当たって活用可能な景観面での配慮事項、配慮方法を分かりやすく示すことを目的に、被災した地域に典型的に存在する地形や背後地利用等をもとに6つのケーススタディ地区を設定し、それぞれの地区の条件に即した具体的な景観配慮の事例を作成したものである。
したがって、個々の地区における事例は、実際の現場での復旧計画を示すものではない。

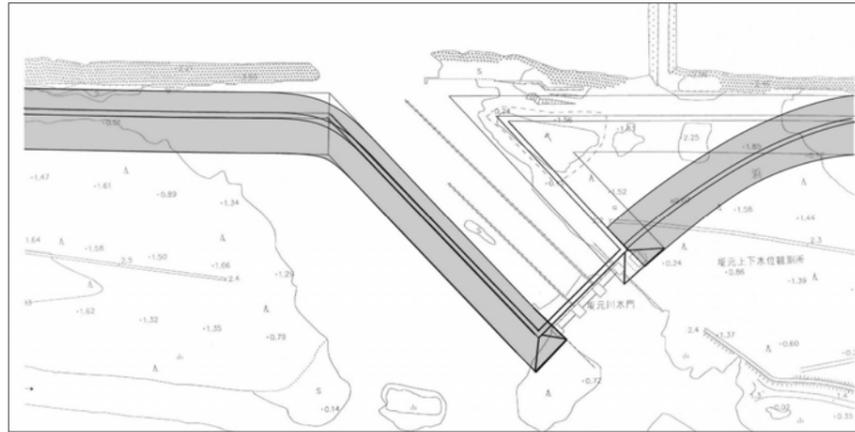
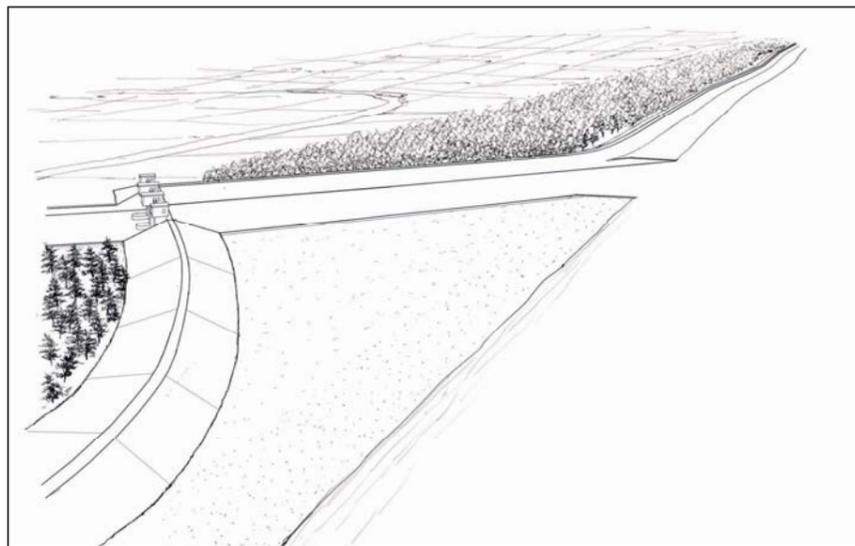
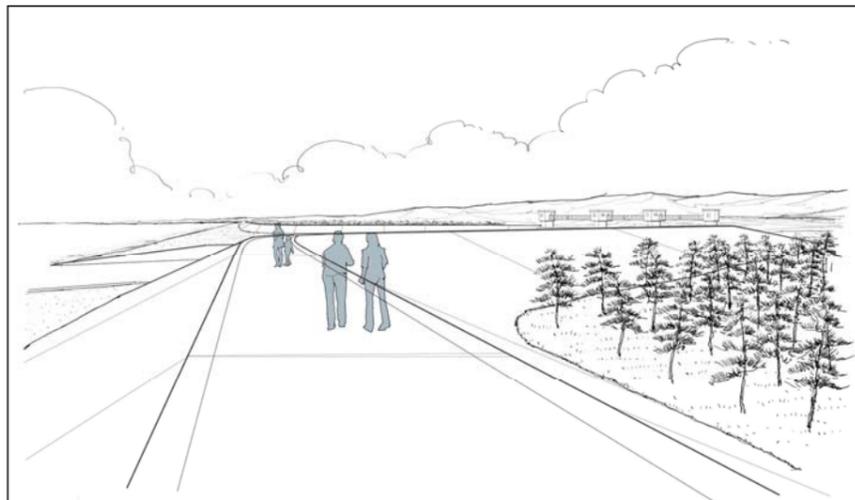
◆A パターン：原位置で復旧

特徴・評価	
視覚的景観	・海岸に沿って直線的に連続する構造体が、人工的な存在感を与える恐れがあるため、被災による地盤の浸食も考慮して引堤を行うことにより、海岸林(松林)の中に海岸堤防を設置し、視覚的な影響を回避している。
地域性	・連続する砂浜と海岸線の背後にある海岸林(松林)と点在する干潟や湿地との一体的景観に対して、海岸堤防が分断要素となりにくい。
生態系	・砂浜、海浜植物群落、海岸林(松林)や点在する干潟や湿地が一体となった生態系基盤に対する海岸堤防の影響は軽減される。
サステイナビリティ	・前浜等の幅広い自然空間によって、気候変動による海面上昇等への対応の余地が生まれる。 ・十分な前浜により波浪等による施設への外力の軽減が図られる。
コスト	・引堤により、部分的に民地等の用地がかかることが想定され、用地費が必要となるとともに、用地取得に係る調整に時間を要する可能性がある。

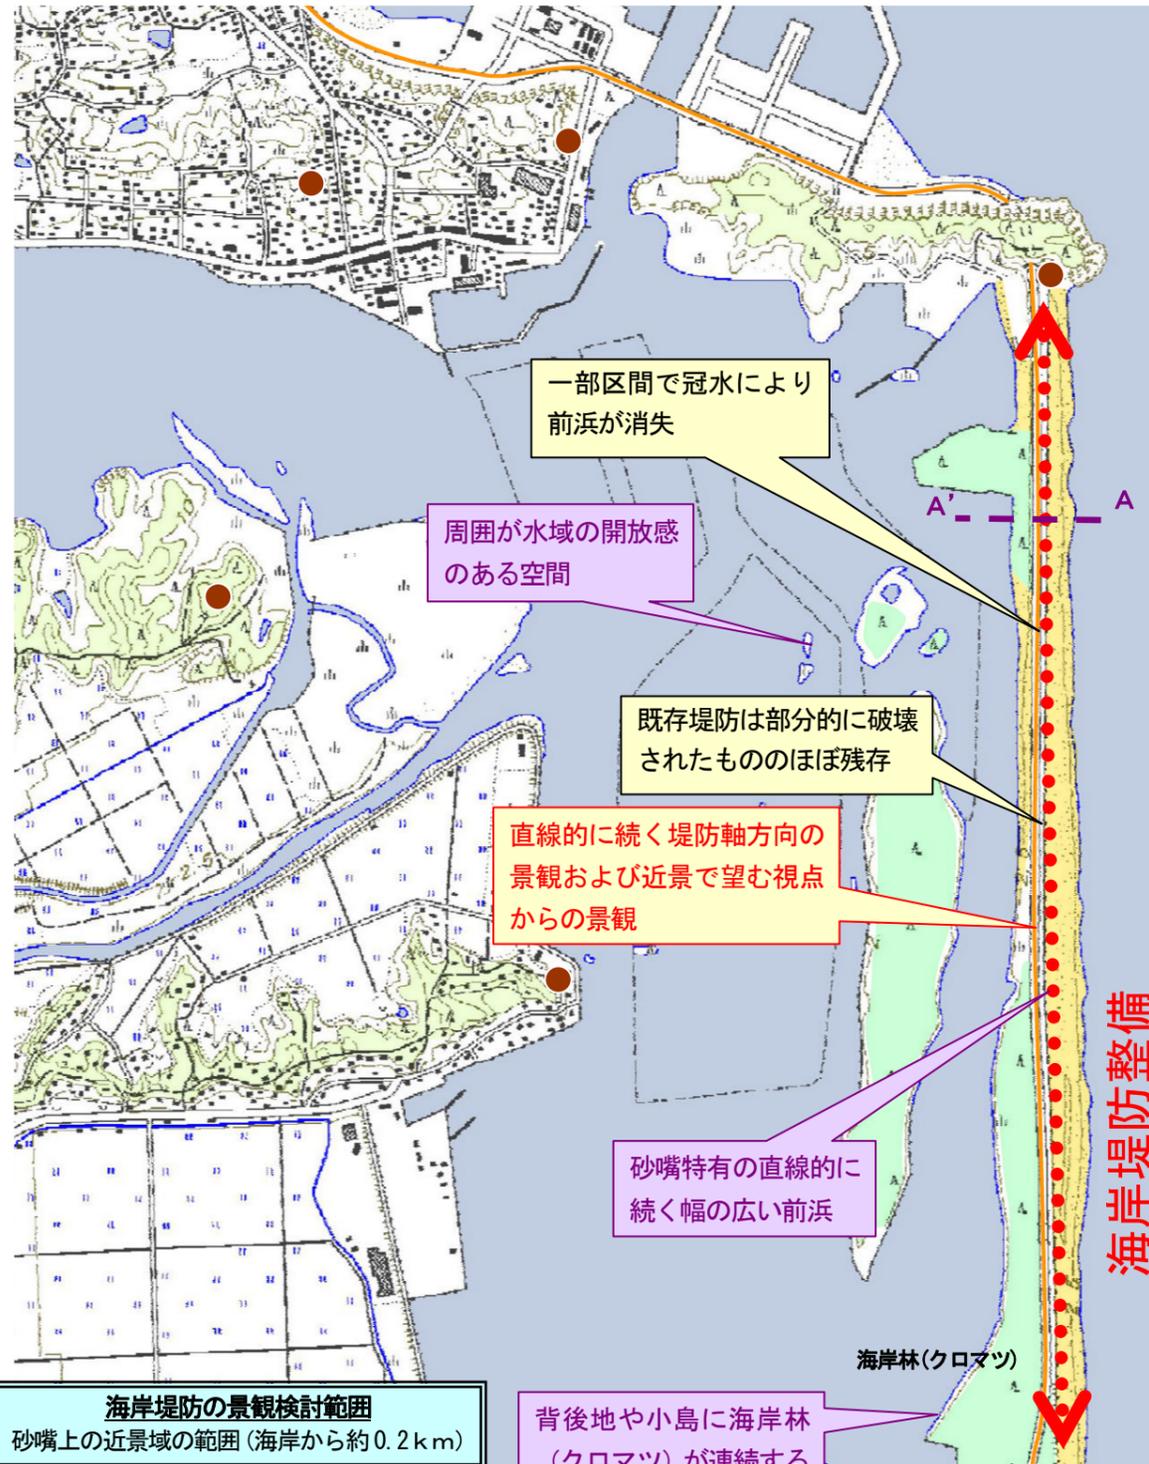
地区特性図

- ・砂嘴は、周囲が水域の開放感のある空間であり、直線的に続く幅広な前浜が特有の景観を形成する。
- ・海岸堤防は内陸からはほとんど視認できないため、砂嘴上から直線的に続く堤防軸方向の景観と、それらを近景で望む視点が重要となる。
- ・直線に長く続く構造物の出現により、単調な景観となる。
- ・観光コースとして利用性が高く地域のシンボルとなる空間であり、砂嘴という地形を活かした広がりのある景観を視覚的に活用することが望まれる。

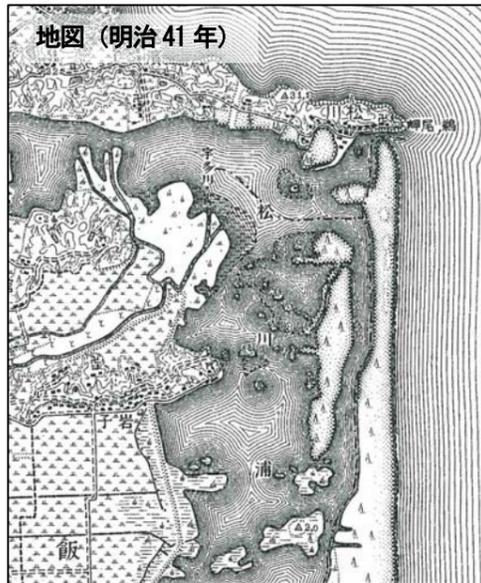
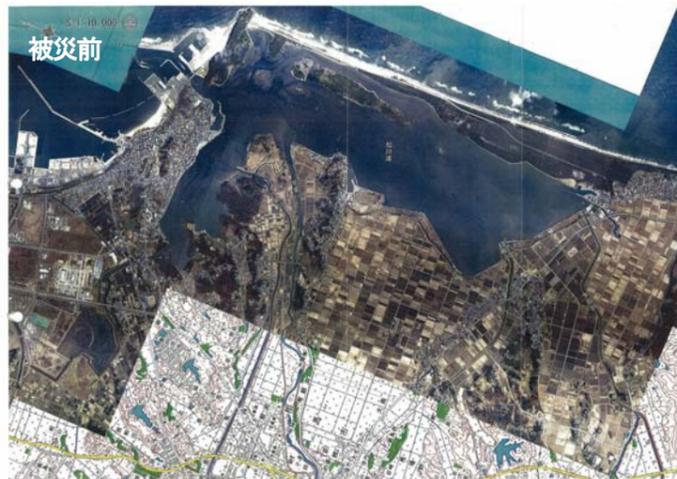
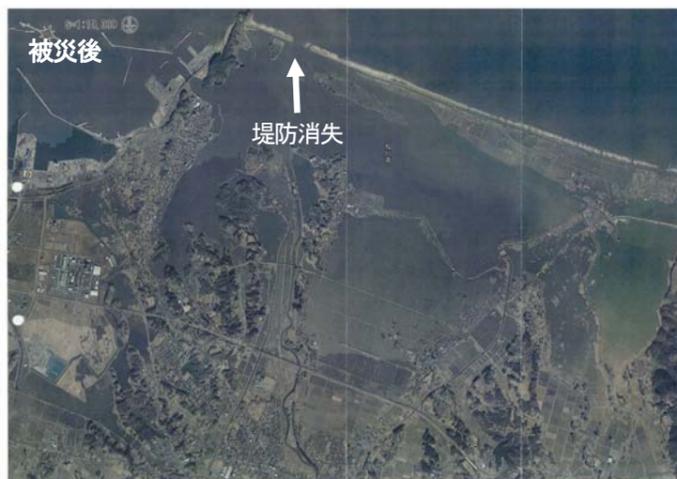
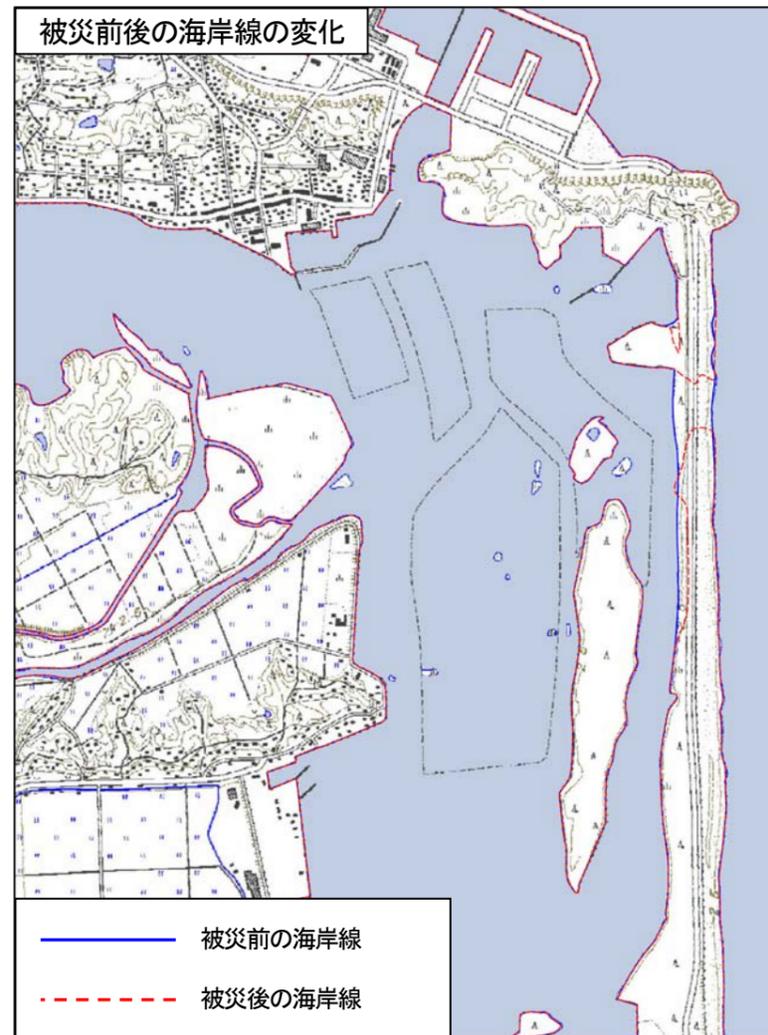
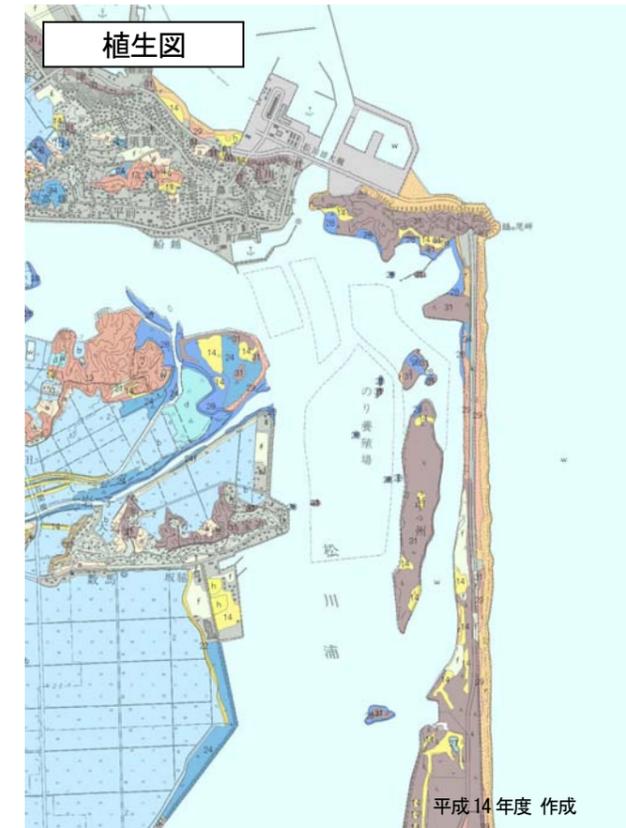
地形・生態系特性

- ・明治時代の地図は現在よりも地形が複雑で、曲線的な地形が形成されていた。また、岬と砂嘴は陸続きになっていなかった。
- ・海岸付近に見られる植生は、主にクロマツ林であり、部分的にススキ群落が分布している。
- ・被災後、一部の区間で冠水し、砂浜や既存の海岸堤防が消失している。

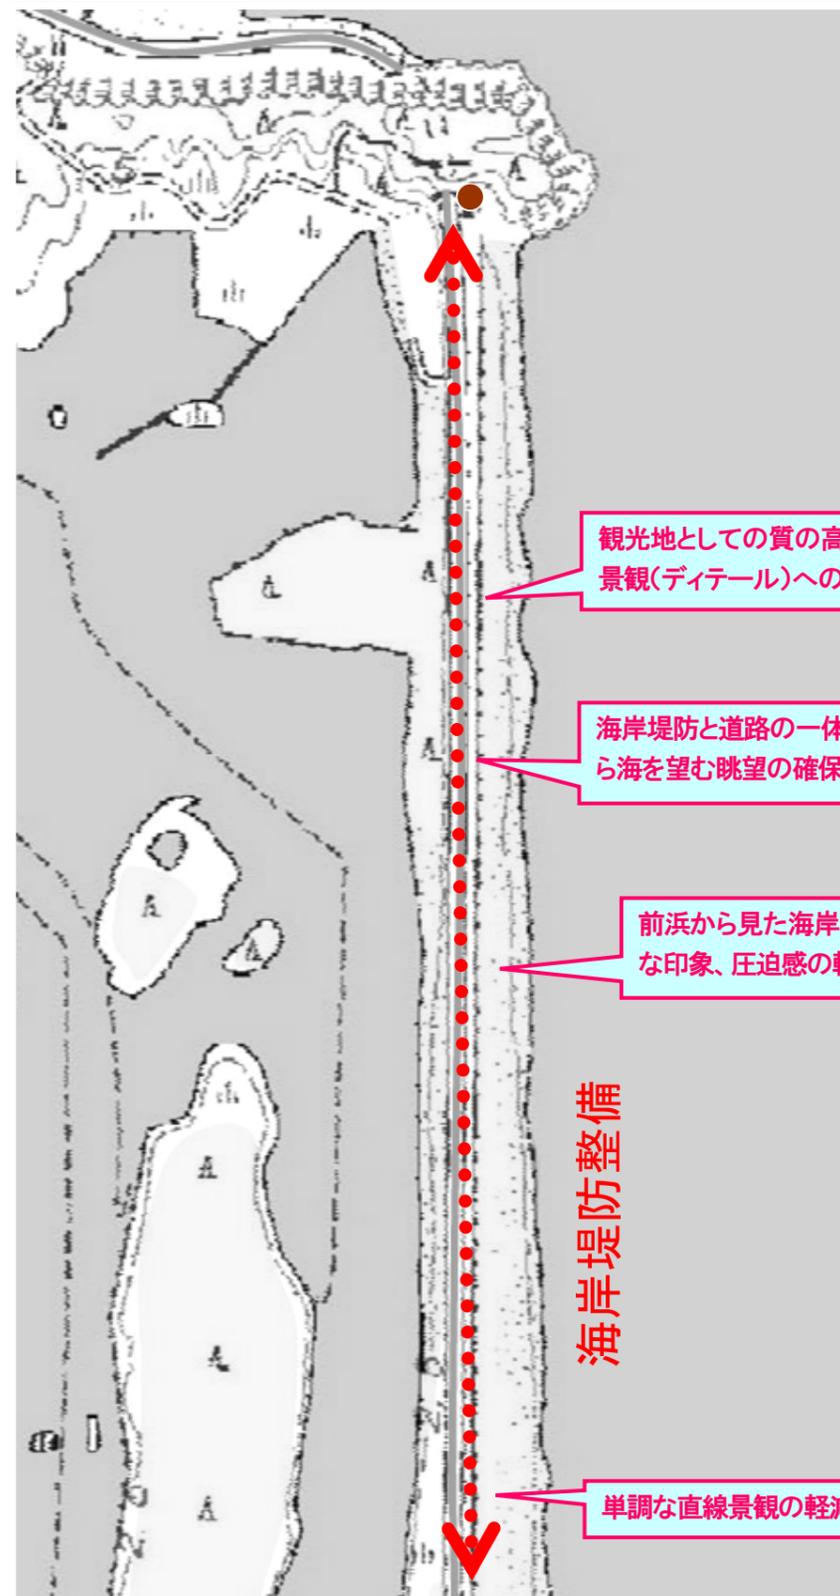
景観配慮のポイント

重要拠点(観光コース)の景観形成

観光地としての質の高い付帯施設整備と利用性の向上、
景観(ディテール)への配慮

海岸堤防と道路の一体整備による利用性の向上、道路から
海を望む眺望の確保(海～潟湖の360度景観)

前浜から見た海岸堤防の人工的な印象、
圧迫感の軽減に配慮

単調な直線景観の軽減

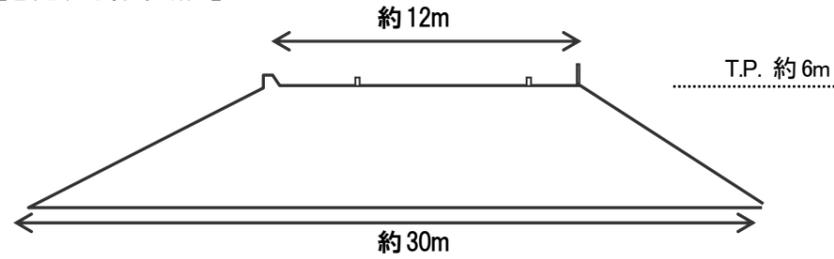
海岸堤防【想定する標準断面】

- ・被災前の標準断面を踏襲
- ・高さ T.P. = 約 6m、堤防敷 W=約 30m の大規模な構造体を想定
- ・天端は約 12m を想定
- ・法面勾配は表 1:2、裏 1.1.5 を想定
- ・表裏法面はコンクリート構造

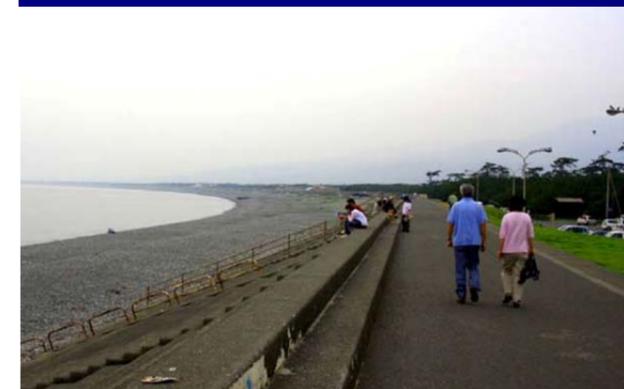
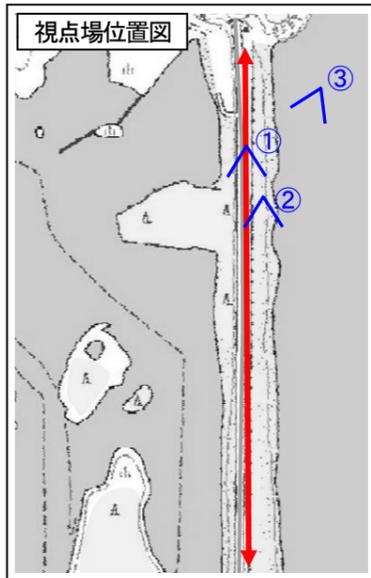
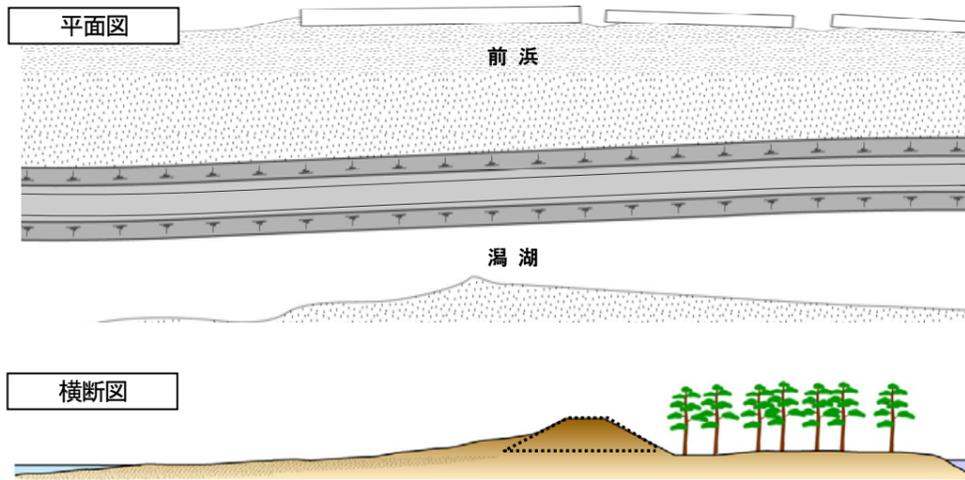
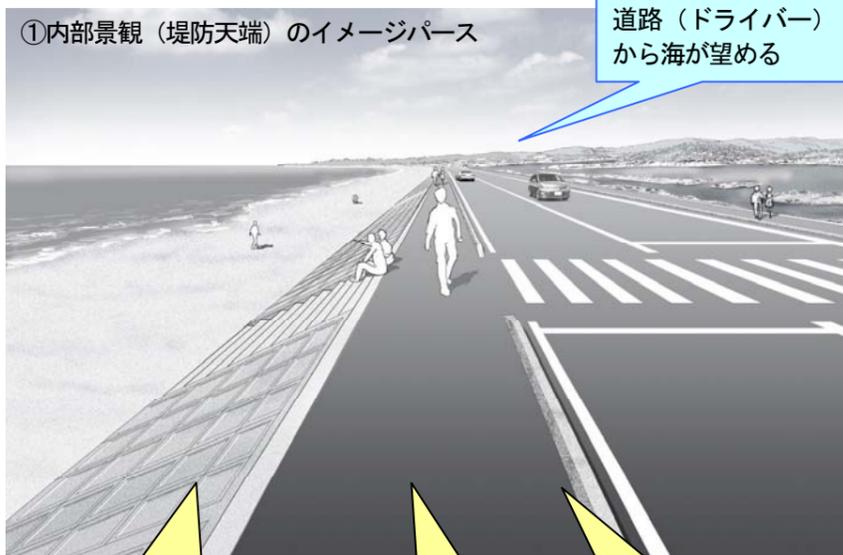
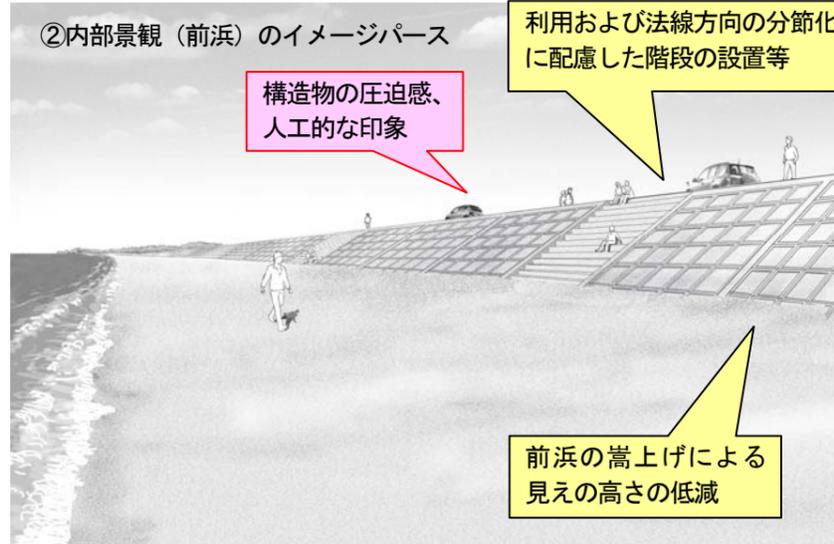
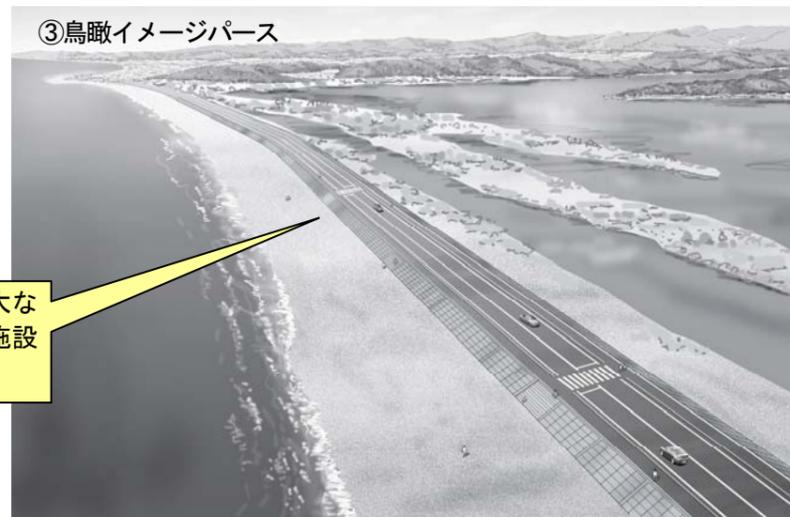
天端および法面利用イメージ

特徴・評価
視覚的景観	<ul style="list-style-type: none"> 道路(ドライバー)から砂嘴の特徴的なパノラマ景観を望める。 直線的に連続する構造体が人工的な存在感を与えるため、表面処理の工夫等による人工的な印象、圧迫感の軽減等の配慮が必要となる。
地域性	<ul style="list-style-type: none"> 観光コースとしてのトータルデザインに配慮するとともに、利用性向上に配慮する必要がある。
生態系	<ul style="list-style-type: none"> 消失した前浜や海岸林(松林)の復元により、従来の生態系の復元を図る必要がある。
サステナビリティ	
コスト	<ul style="list-style-type: none"> 重要拠点(観光コース)として、質の高い表面処理等を行った場合、コスト高になる可能性がある。
