河川・海岸構造物の復旧における景観配慮の手引き

(別冊) ケーススタディ地区における景観配慮例

平成23年11月

国土交通省 水管理・国土保全局

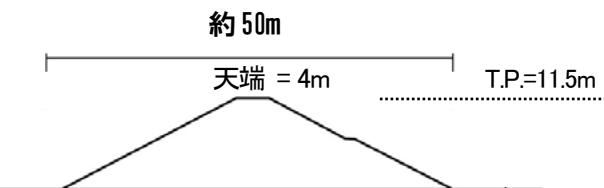
海岸堤防【想定する標準断面】

- ・高さ T.P.=11.5m、堤防敷 W=約 50m、延長約 900m の大規模な構造体を想定
- ・天端は 4m を想定
- ・法面勾配は表裏ともに 1:2 を想定
- ・表裏法面はコンクリート構造

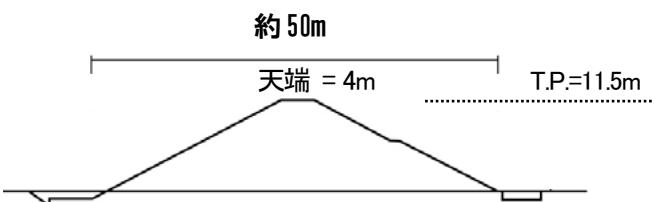
海岸堤防【想定される標準断面】

- ・高さ T.P.=11.5m、堤防敷 W=約 50m、延長約 2000m の大規模な構造体を想定
- ・天端は 4m を想定
- ・法面勾配は表 1:1.5、裏 1:2 を想定
- ・表裏法面はコンクリート構造

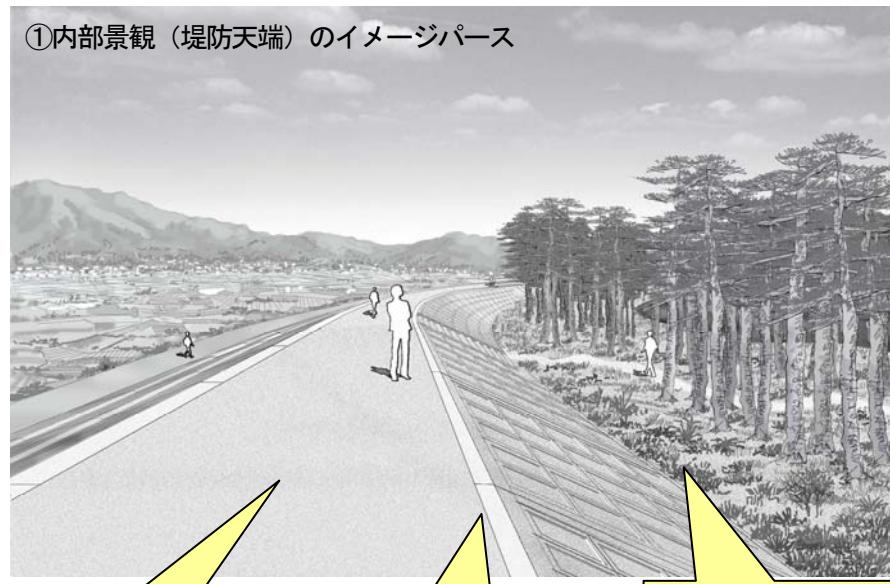
<p>①内部景観（堤防天端）のイメージパース</p>

<p>天端の視点場としての活用への配慮</p> <p>利用に配慮した付帯施設の整備</p> <p>堤防表裏法尻への覆土等による周辺環境との一体化</p>	<p>②外部景観（海側）のイメージパース</p>

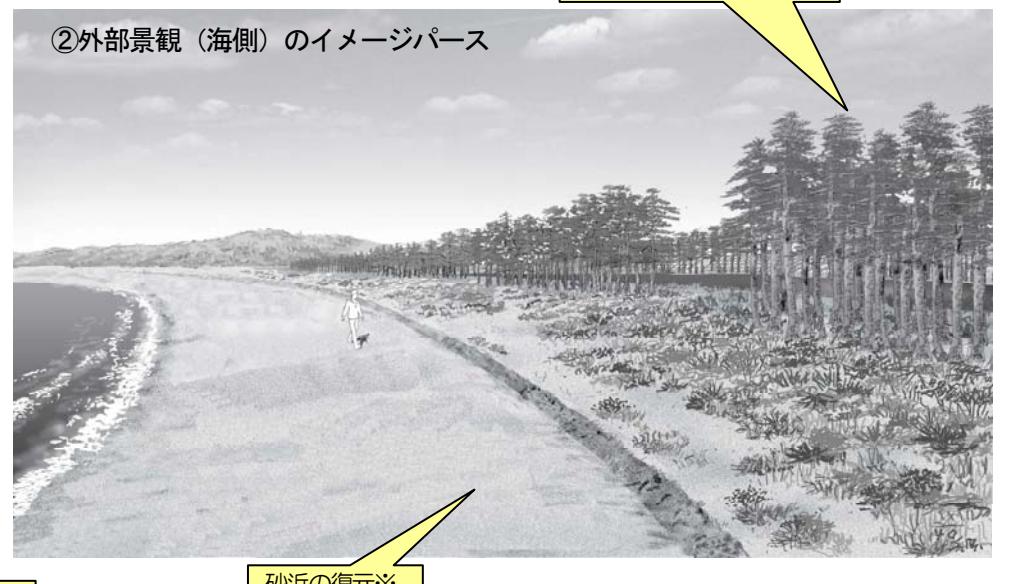
<p>砂浜の復元※</p>	<p>③鳥瞰イメージパース</p>

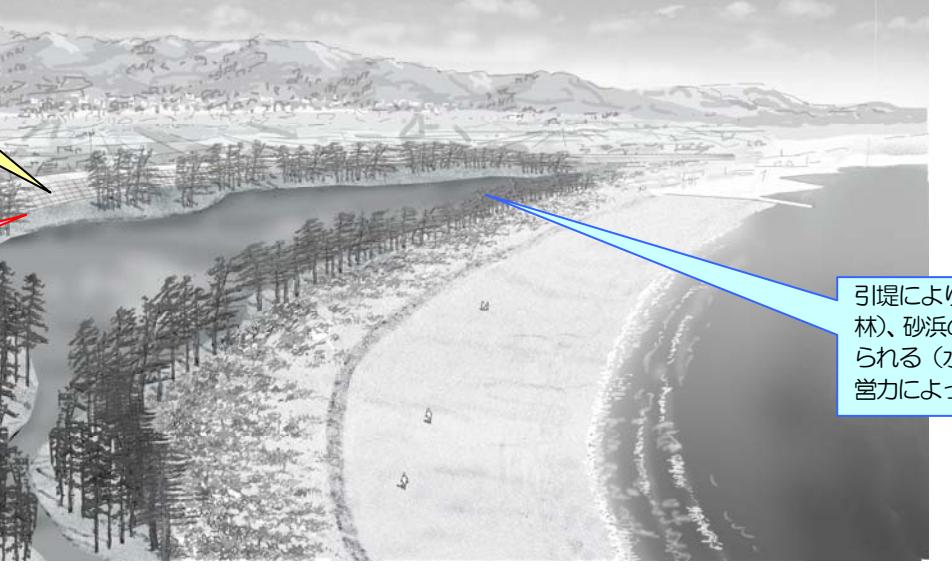
<p>被災前に比べ海岸堤防の高さが高くなり、敷幅も大きくなることから、海岸林（松林）の復元面積の確保が難しい また、景観面でも長大な印象、圧迫感が強くなる</p> <p>引堤により、海岸湖沼、海岸林（松林）、砂浜の一体的な環境の形成が図られる（水没した海岸環境を自然の能力によって徐々に回復させる）</p>	<p>視覚的景観</p> <ul style="list-style-type: none"> 眺望視点として天端の利活用が期待できる。 法面処理の工夫、覆土や植樹等により長大な印象、圧迫感の軽減が不可欠となる。 砂浜からは海岸堤防が見えにくくなるため、長大な印象、圧迫感が軽減される。 陸地側から海岸堤防が見えるため、長大な印象、圧迫感の軽減に配慮する必要がある。 重要拠点（海浜公園）として、質の高い景観形成に配慮する必要がある。
<p>④地域性</p>	<p>⑤生態系</p>	<p>⑥サステイナビリティ</p>	<p>⑦コスト</p>
		<p>※砂浜の復元、海岸林（松林）の復元・維持について、別途技術的検討が必要である ※海岸林（松林）整備についての事業制度や維持管理については、地元と調整し、詳細な検討を行う必要がある</p>	<p>吹き出しの凡例</p> <p>■ 長所</p> <p>■ 短所</p> <p>■ 配慮事項</p>

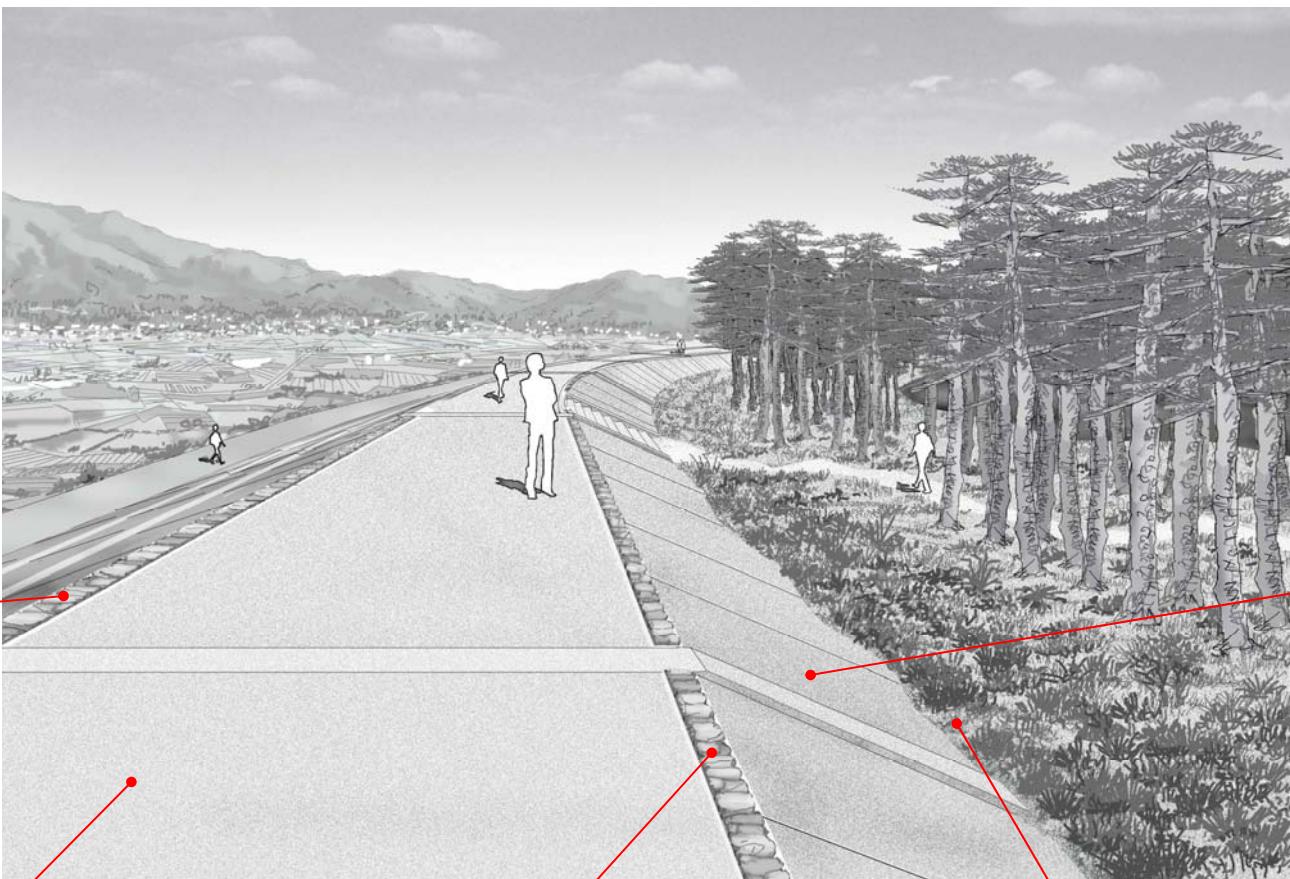
①内部景観（堤防天端）のイメージパース

法面のリブや階段位置に合わせてテクスチャに変化を入れることで、天端の面にも表情を与える

- ・自然風に見せるための石垣風の表面処理やペインティング等の装飾を行ったりせず、縦のリブ模様によりシンプルに見せる
- ・縦のリブ模様^{※1}が強調されることにより、“安定感、支える感覚”を表現できる^{※2}とともに、法面に陰影が生まれ明度を抑える
- ・均等な間隔での分節化が視覚的なリズム感を生み、長大な印象を軽減する

※1 パースは縦のリブ模様を凸にした場合
※2 “構造物が背後地を防御し、支えている”という本来の機能を伝えることを念頭としたシンプルなデザインの考え方

天端舗装は、石張り等で自然風に見せたり、ペインティングやカラー舗装等の装飾は行ったりせず、維持管理や利用性に配慮してシンプルなコンクリート被覆またはアスファルト舗装とする

天端コンクリート（法肩部）や階段帯工に自然石を活用し、柔らかい印象を与える

法尻に砂を寄せることで、見えの高さや直線的な印象を軽減できる（ぼかし効果）

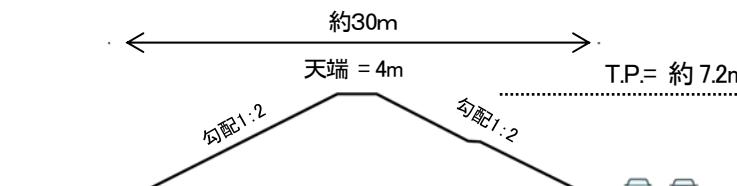
◆A パターン：原位置復旧

※道路高については、堤防法尻で整備した場合を想定して検討している

- ・海岸堤防は対象地区の前後区間で残存
- ・高さ T.P.=約 7.2m、堤防敷 W=約 30m、延長約 1000m の大規模な構造体を想定
- ・天端は 4m を想定。B パターンは 8m を想定。
- ・法面勾配は表裏ともに 1:2 を想定。表裏法面はコンクリート構造。

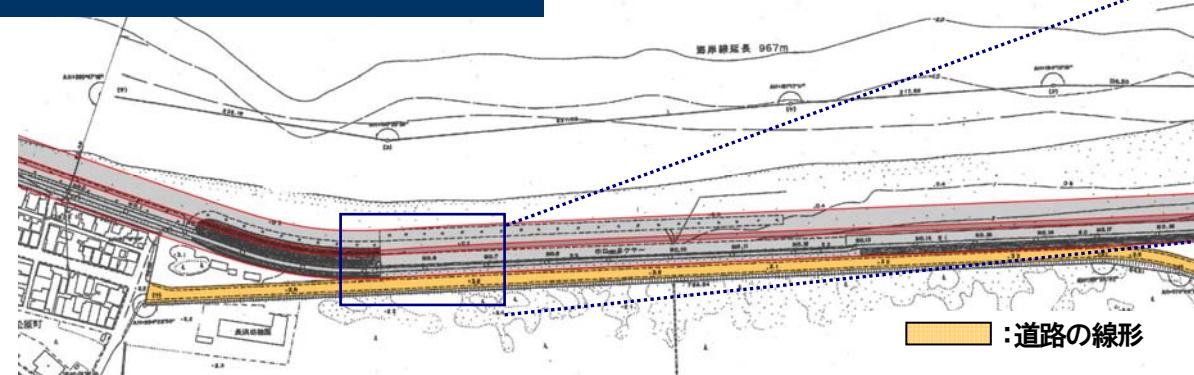
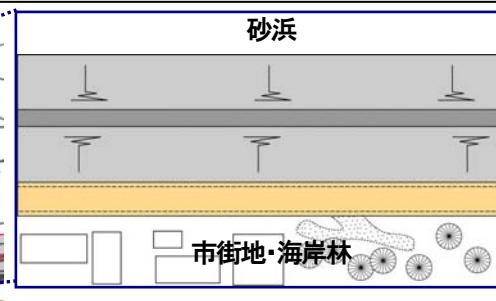
◆A パターン：原位置復旧

※道路高については、堤防法尻で整備した場合を想定して検討している

海岸堤防の整備による現状の砂浜への影響がやや少ない

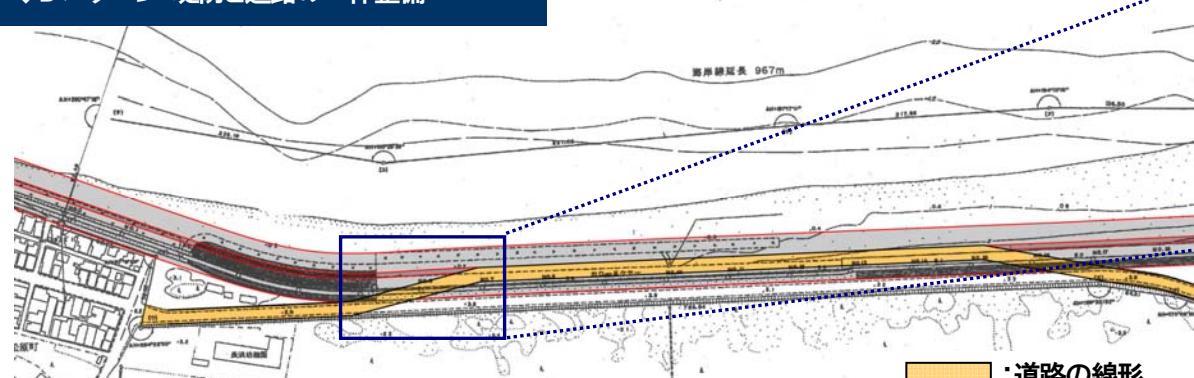
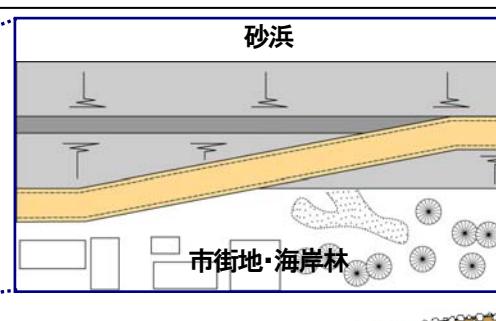
◆B パターン：堤防と道路の一體整備

海岸堤防と道路の一體整備による利用性の向上、道路から海を望む眺望の確保

※道路の車線を分けて整備するパターンも考えられる

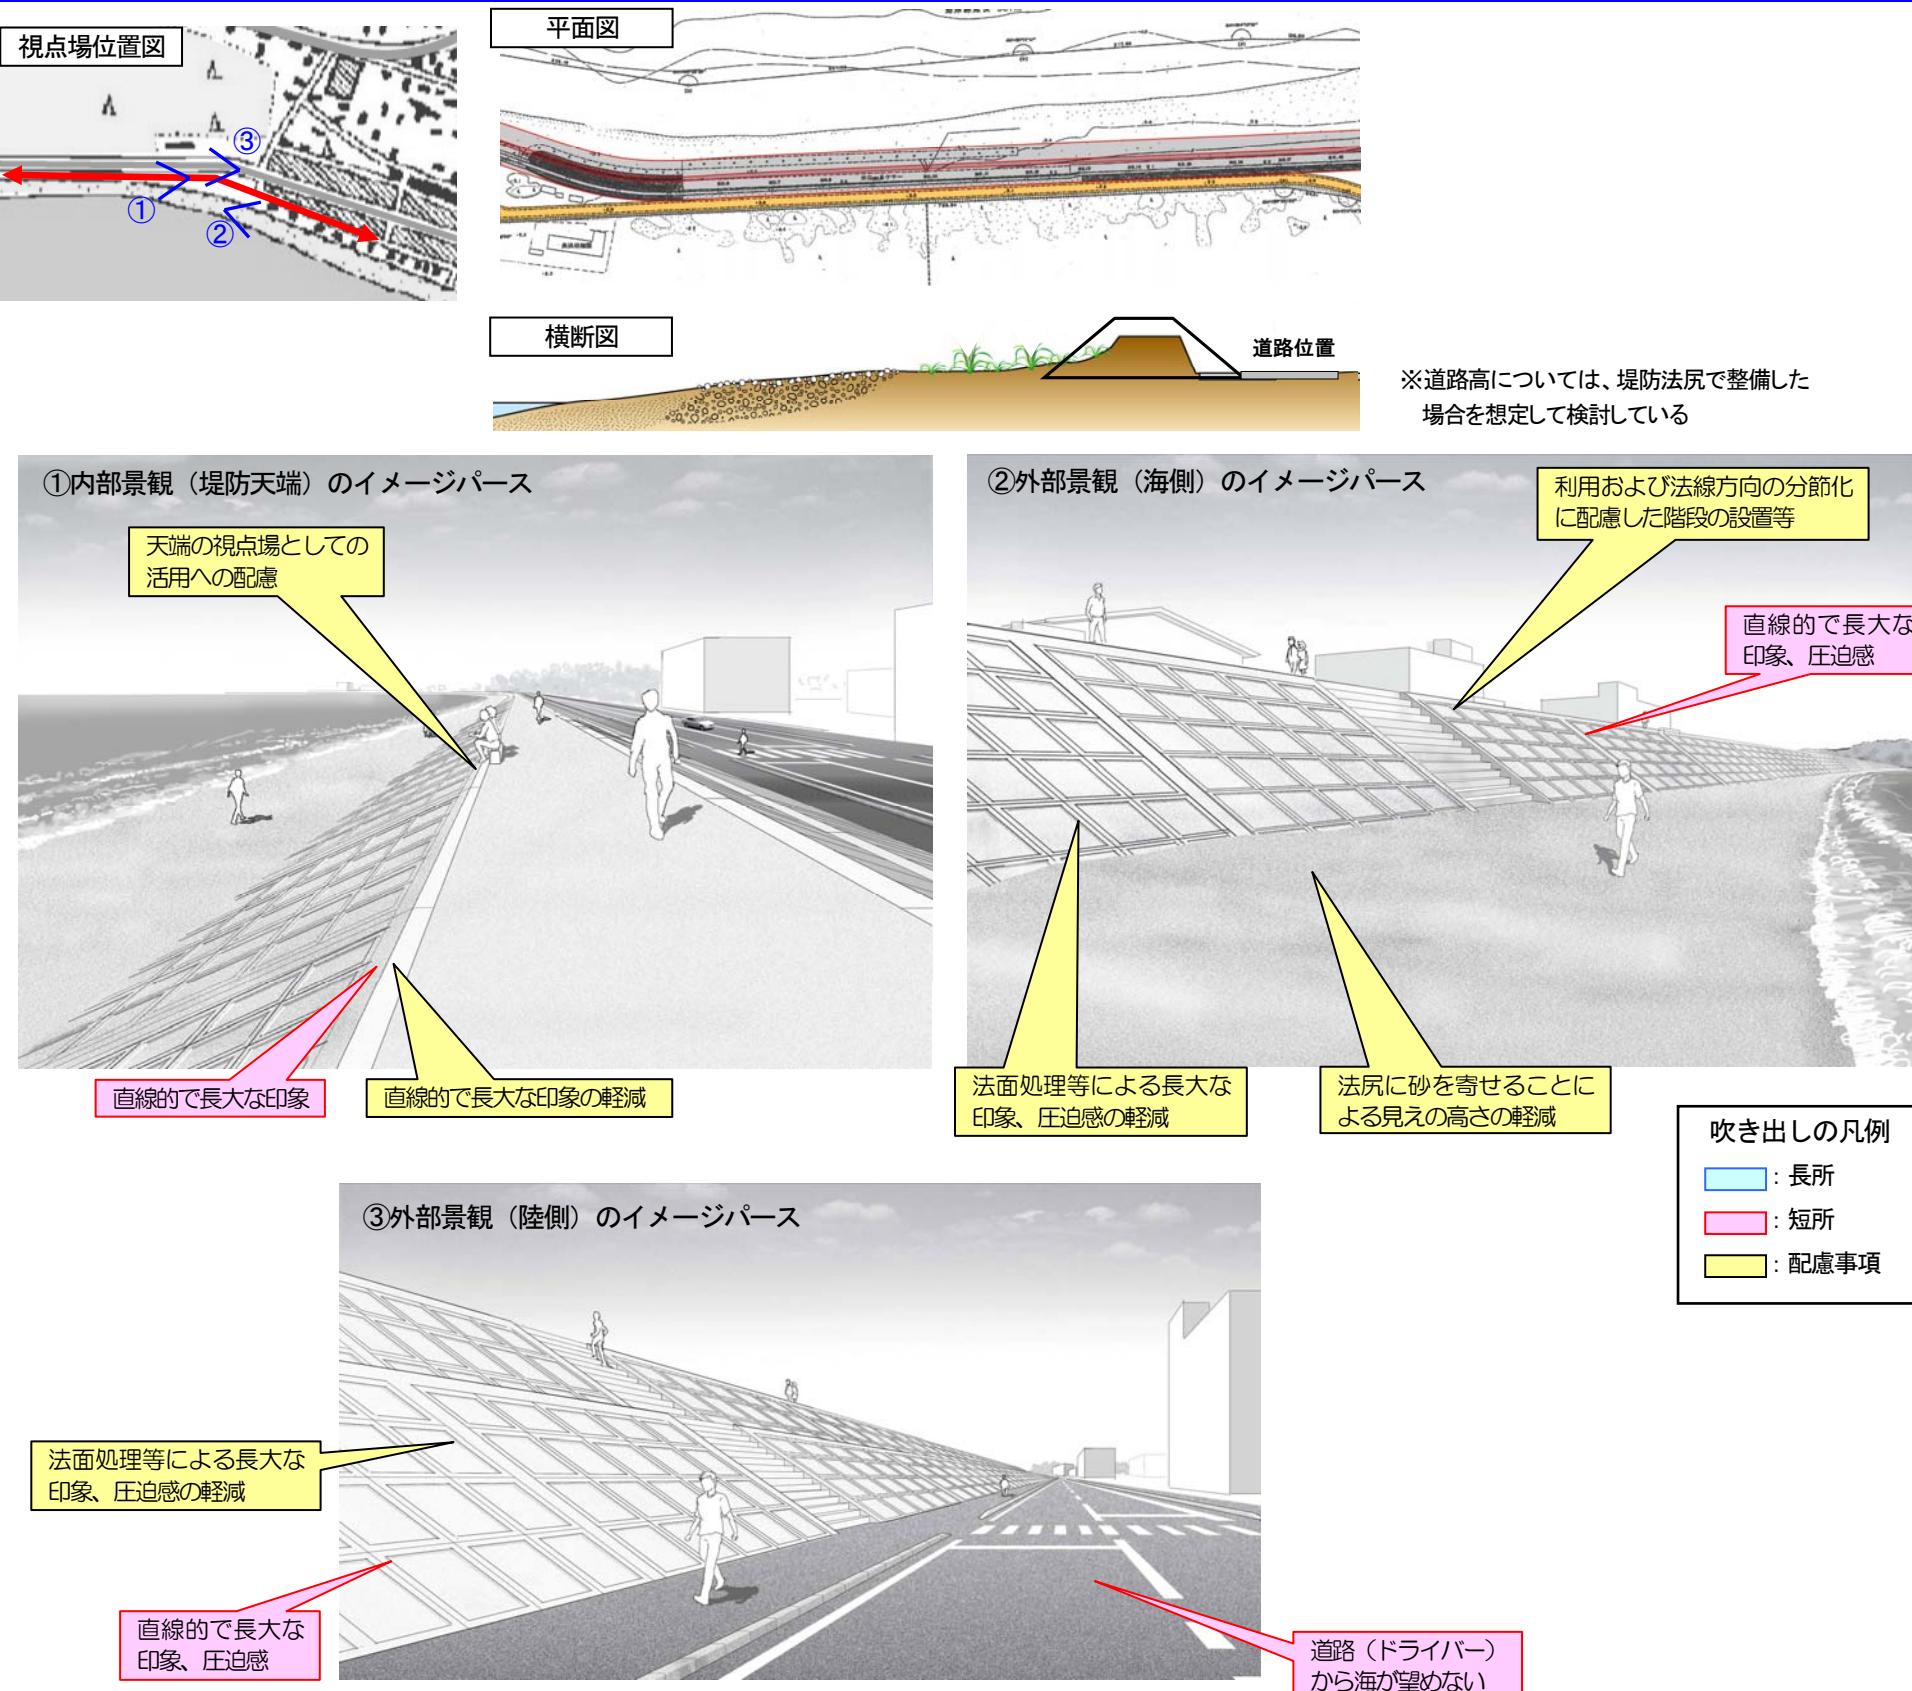
《具体的な景観配慮例》 Aパターン：原位置復旧

特徴・評価
視覚的景観	<ul style="list-style-type: none"> 道路（ドライバー）から海が望めない。 水平方向に長い直線形状により構造体の存在感が強調され、直線の長大な印象を与える。 法面処理の工夫等により長大な印象、圧迫感の軽減が不可欠となる。 特に市街地に接して海岸堤防が位置するため圧迫感の軽減に配慮する必要がある。 階段などを活用した分節化による景観への配慮が必要となる。
地域性	<ul style="list-style-type: none"> 市街地に隣接し、利用者が多いため、利便性や地域になじんだ景観形成に配慮する必要がある。 新たな眺望視点として天端の利活用が期待できるが、十分な砂浜の確保が困難な部分があり、利用への課題が残る。 原位置復旧のため、陸側の土地が最大限活用可能である。
生態系	<ul style="list-style-type: none"> 堤防表法尻に砂を寄せること等により、植生等の生育空間の拡大が期待できる。
サステイナビリティ	<ul style="list-style-type: none"> 汀線から堤防までの空間、背後地空間が少なく、気候変動による海水面上昇等への対応の余地が少ない。 汀線から堤防までの空間が少なく、波浪等による施設への外力が大きいため、施設の維持に労力を要する可能性がある。 堤防裏法尻の背後に道路があることで、越流した津波による洗掘防止対策としての効果が期待できる。
コスト	<ul style="list-style-type: none"> 原位置復旧のため、新たな用地費等は発生せず、用地取得に係る調整が不要である。

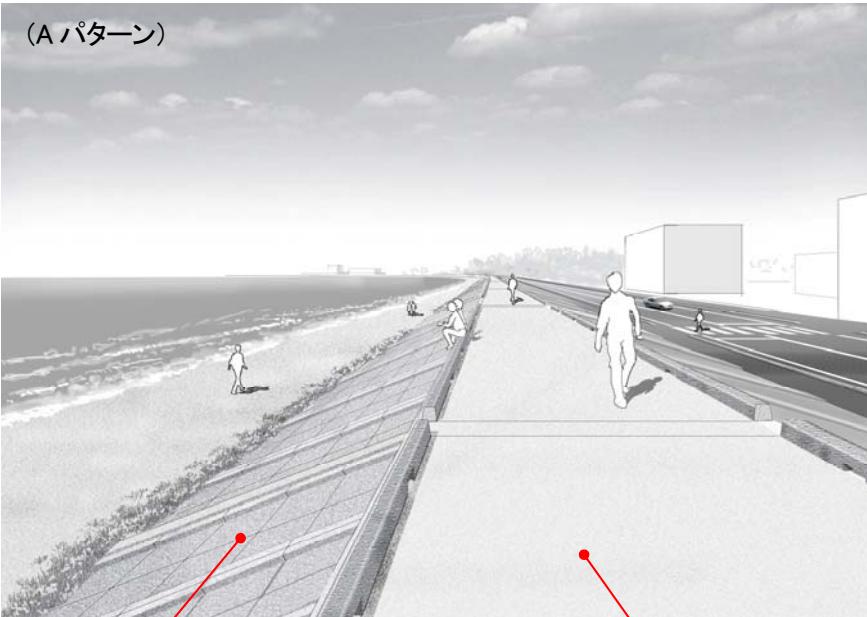
①内部景観（堤防天端）のイメージパース

自然風に見せるための石垣風の表面処理やペイント等の装飾を行ったりせず、縦のリブ模様によりシンプルに見える

天端舗装は、石張り等で自然風に見せたり、ペイント等の装飾は行ったりせず、維持管理や利用性に配慮してシンプルなコンクリート被覆またはアスファルト舗装とする

縁石や天端コンクリート(法肩部)は、目立つため、洗い出し加工された製品や洗い出し処理を行い、明るさを落とし、柔らかい印象を与える

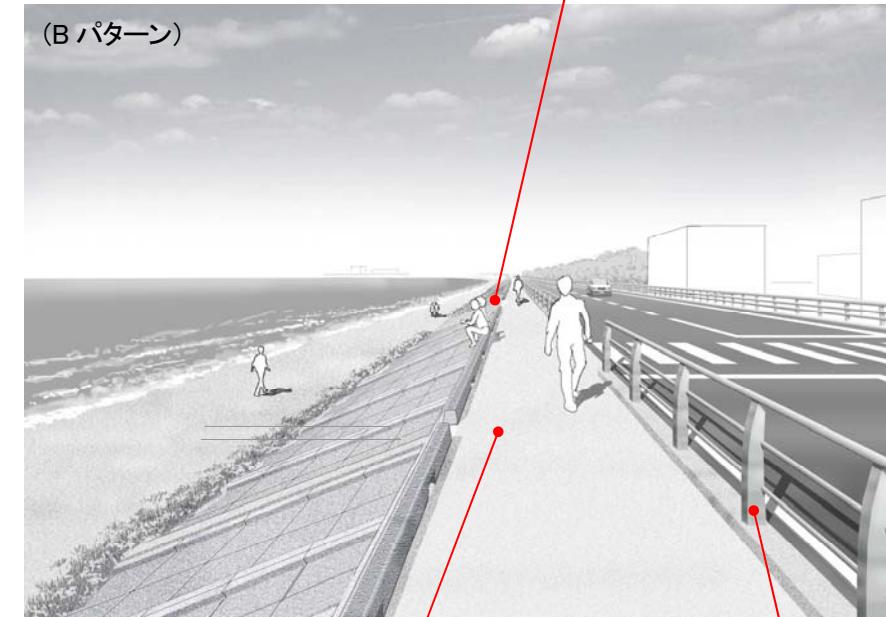
(B パターン)

法面のリブや階段位置に合わせてテクスチャに変化を入れることで、天端の面にも表情を与える

防護柵は必要性に応じて設置するが、設置する場合は、シンプルで透視性のある形状を採用(色は、「景観に配慮した防護柵の整備ガイドライン(国土交通省)」から選定)

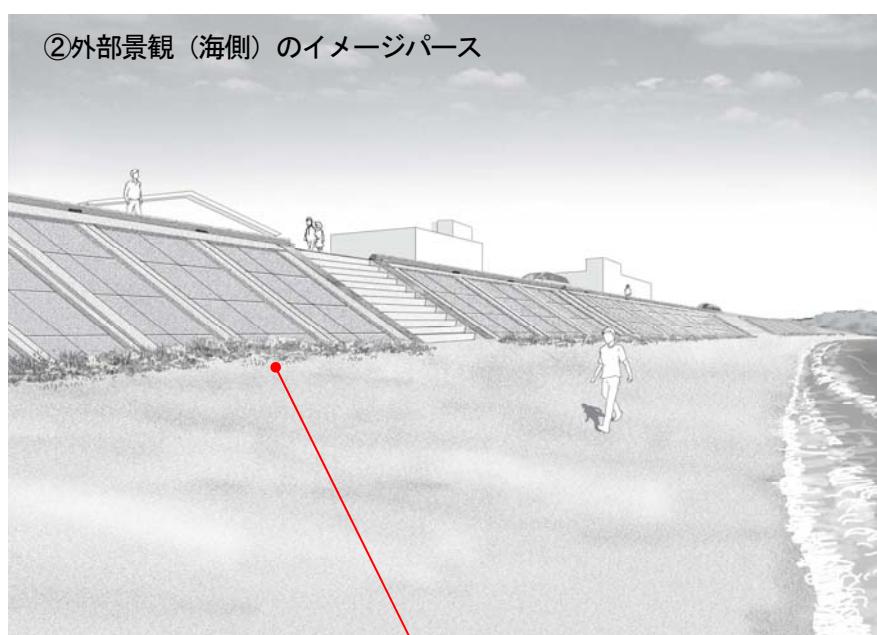
②外部景観（海側）のイメージパース

法尻に砂を寄せることで、見えの高さや直線的な印象を軽減できる(ぼかし効果)

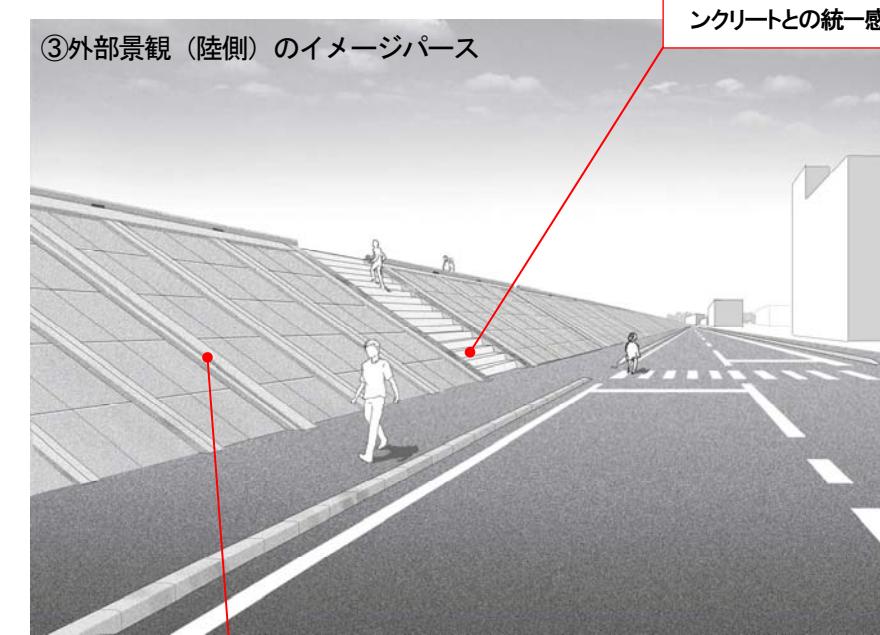
③外部景観（陸側）のイメージパース

・縦のリブ模様^{※1}が強調されることにより、“安定感、支える感覚”を表現でき
る^{※2}とともに、法面に陰影が生まれ明度を抑える
・均等な間隔での分節化が視覚的なリズム感を生み、長大な印象を軽減する

※1 パースは縦のリブ模様を凸にした場合
※2 “構造物が背後地を防御し、支えている”という本来の機能を伝
えることを念頭としたシンプルなデザインの考え方

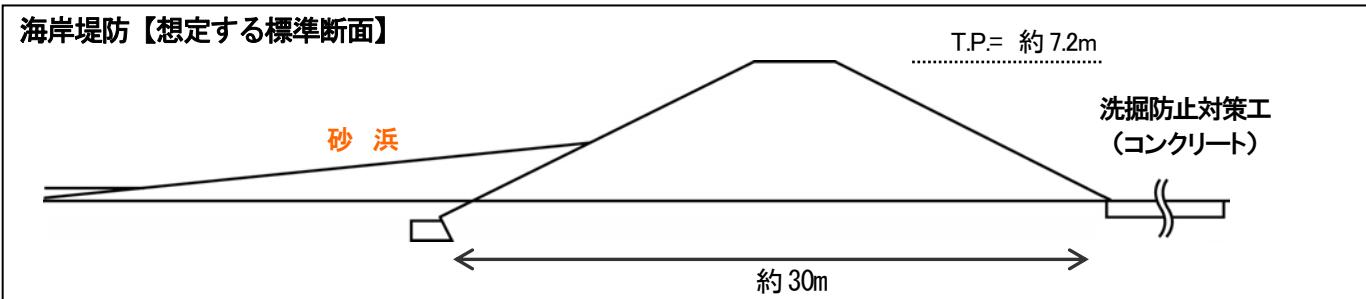
海岸堤防【想定する標準断面】

- ・高さ T.P. = 約 7.2m、幅約 30m の大規模な構造物を想定
- ・法面勾配は表裏ともに 1 : 2 を想定
- ・堤内地側法尻に洗掘防止対策工を想定
- ・表裏法面はコンクリート構造

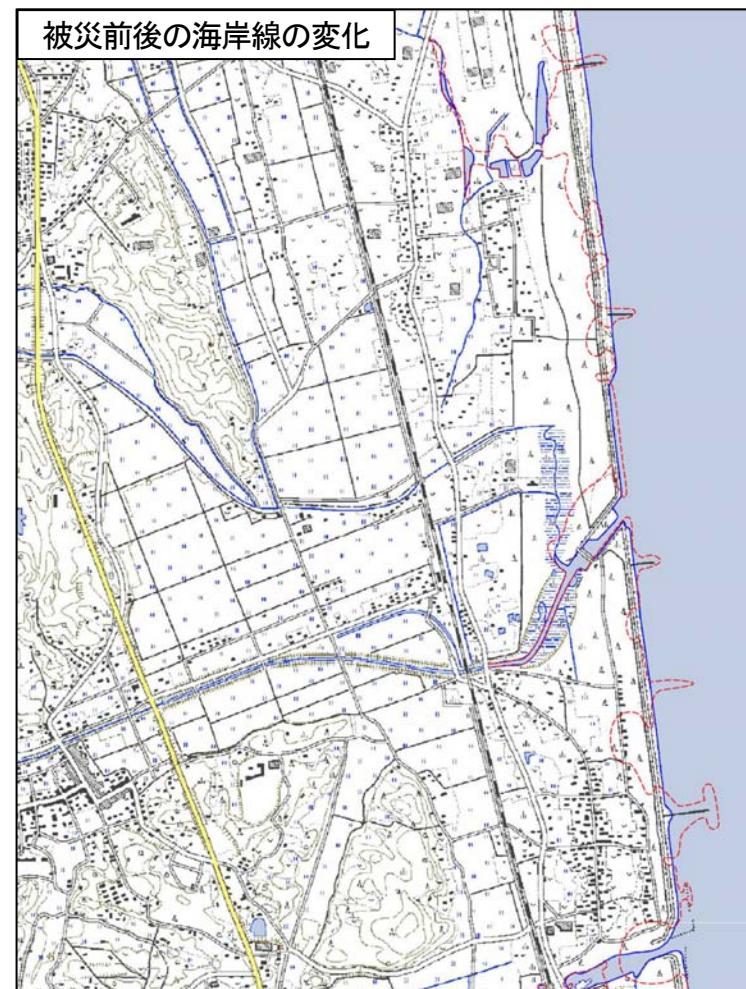
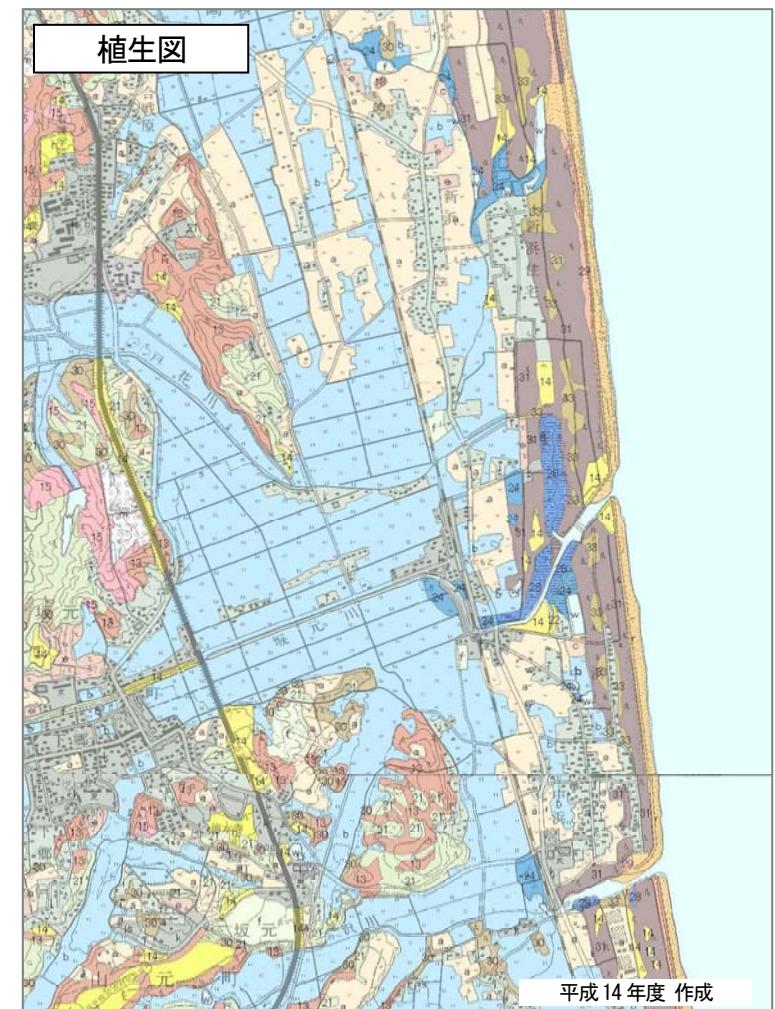
- かつての海岸線と現在とを比較すると、海岸線は侵食傾向にある。被災後、内陸部に大きく侵食され、地形が変化した。
- 長大な砂浜と海岸林（松林）が帯状に続く自然性の高い海岸である。また、小河川の河口部や低湿地、潟湖など豊かな水辺環境が存在する。
- 海浜は砂の移動、潮風等により「自然裸地」となり、陸地側に向かって海浜植生、海岸林（松林）が形成されている。
- 一帯では、砂浜海岸特有の生態系が見られる。

— 被災前の海岸線
- - - 被災後の海岸線

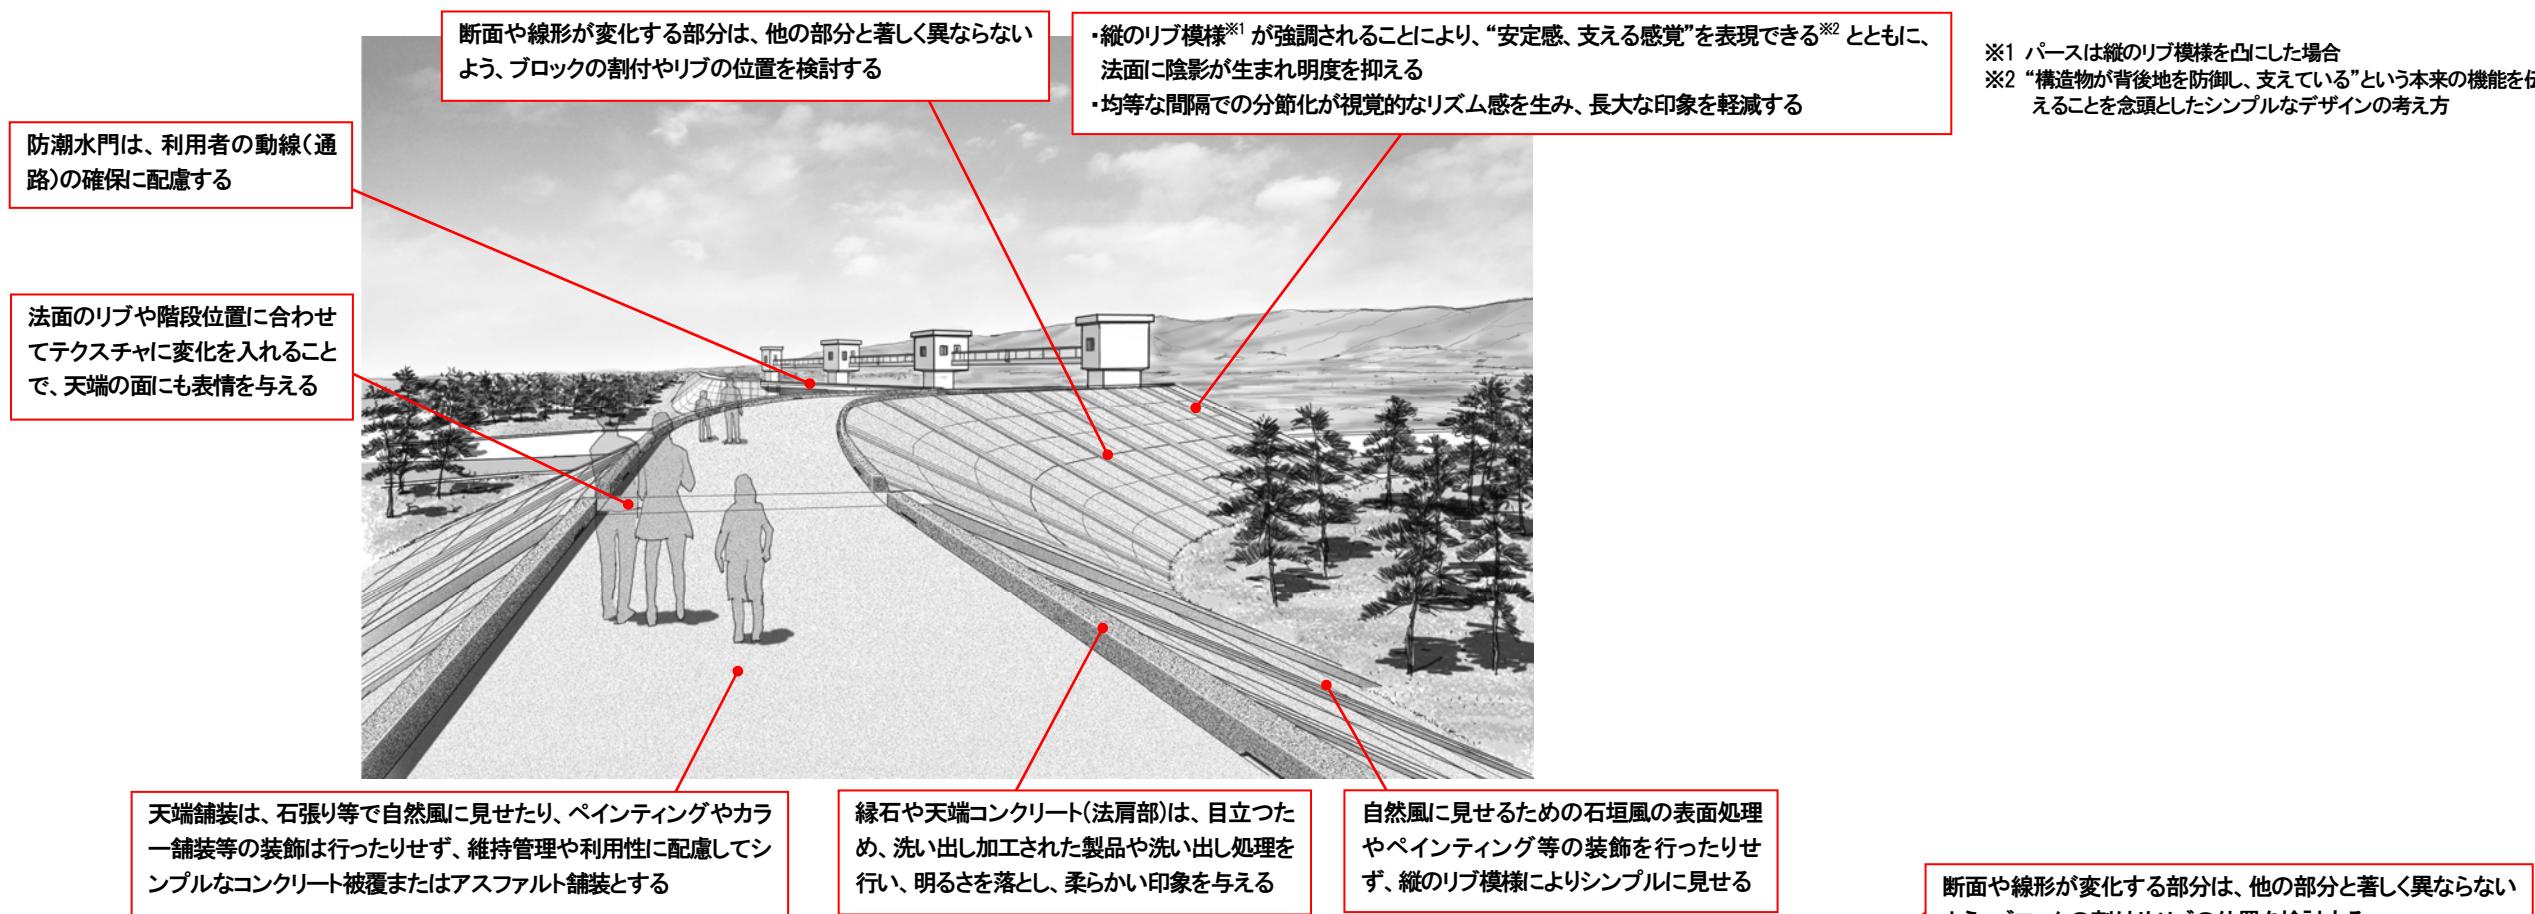
①内部景観（堤防天端）のイメージパース

《具体的な景観配慮例（細部デザインへの配慮）》 B パターン：引堤+水門 における景観配慮後のイメージ

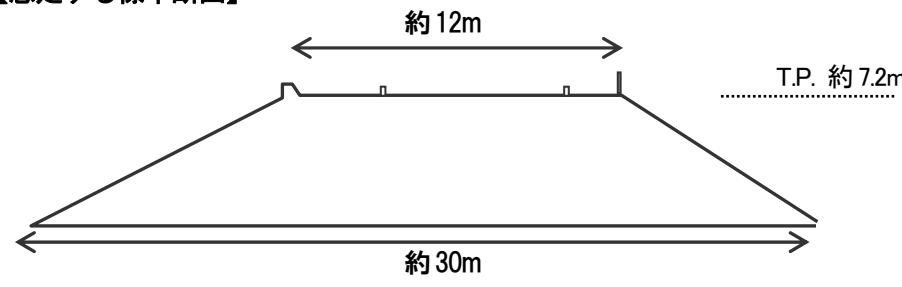
海岸堤防【想定する標準断面】

- ・被災前の標準断面を踏襲
- ・高さ T.P.=約 7.2m、堤防敷 W=約 30m の大規模な構造体を想定
- ・天端は約 12m を想定
- ・法面勾配は表 1:2、裏 1.1.5 を想定
- ・表裏法面はコンクリート構造

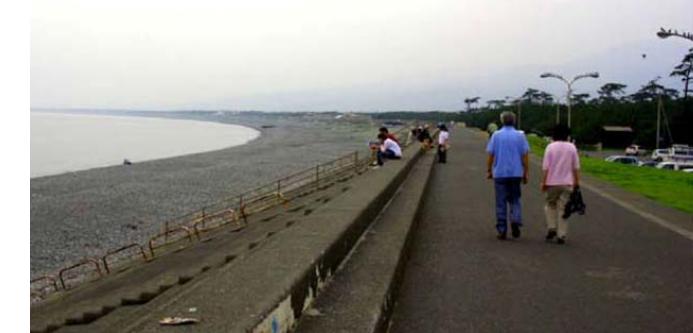
天端および階段の利用イメージ

階段は、縦のリブ模様の役割と同様に、堤防法面にリズム感を与えるよう配置するものとし、目立たない幅員とする（幅員の目安：主要なアプローチ部4～6m程度、天端と砂浜の昇降用2m程度）

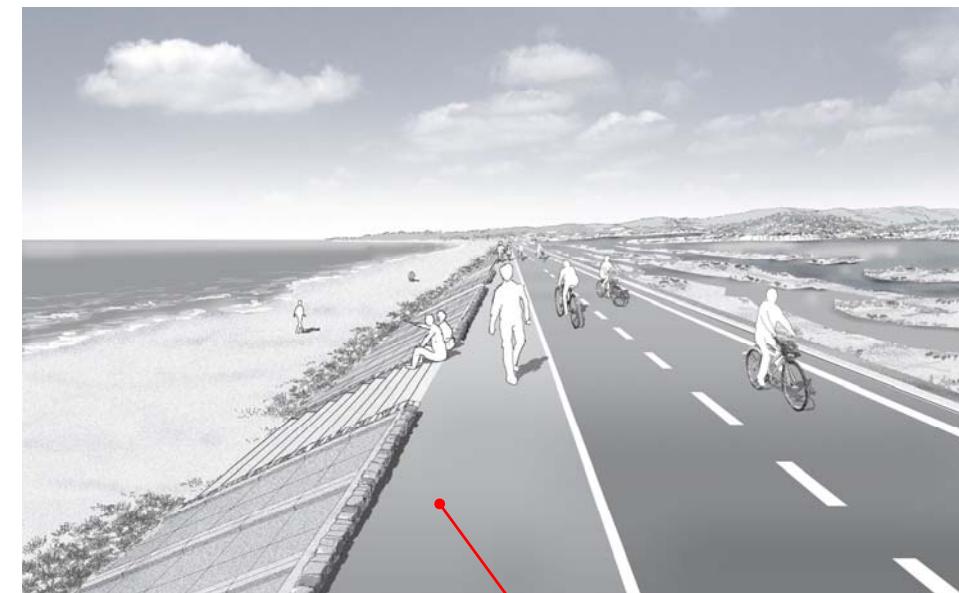
(参考) 堤防上をサイクリング路として整備した場合

砂嘴特有の自然地形を活かした持続的な観光資源の活用の可能性がある
