## 参 考 資 料

- 参考資料－ 1 海岸管理者による砂浜の維持管理の事例
- 参考資料－ 2 点検に関する技術の例
- 参考資料－ 3 推移確率推定図及び劣化予測線の検討について
- 参考資料－ 4 変状事例集
- 参考資料－ 5 海岸保全施設の適切な修繕等のあり方について
- 参考資料－ 6 離岸堤等の修繕方法の例

## 点検に関する技術の例

# 海岸保全施設における点検に関する技術を用いた手法の紹介

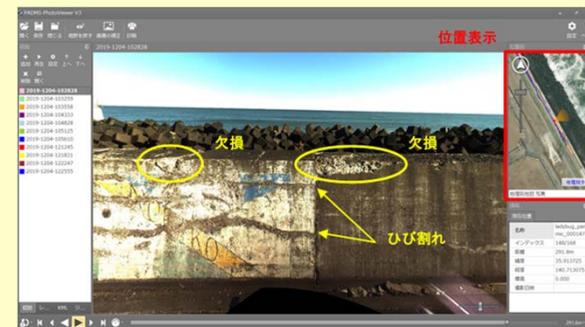
撮影事例(護岸胸壁)  
変状の確認

※カメラ〜護岸胸壁までの距離は約2m

- 車両(車、原付バイク等)に搭載した全方位カメラにより、施設を一定間隔で撮影し、撮影した全方位の画像により視覚的(定性的)に変状を確認する方法である。
- 専用ビューワを用いて、施設の変状(幅mm程度のひび割れ等)が確認できる。
- 解像度:500万画素(下図の撮影事例)
- 1日あたりの作業量:30km程度(車、原付バイク)

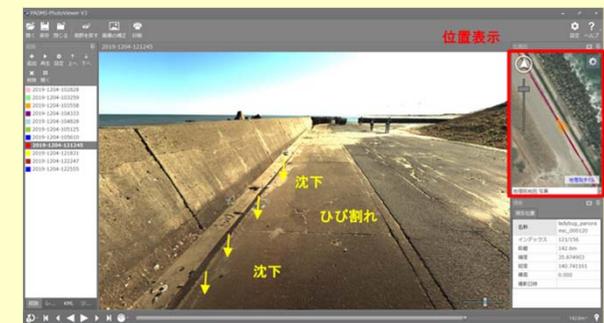
撮影事例(天端被覆工)  
変状の確認

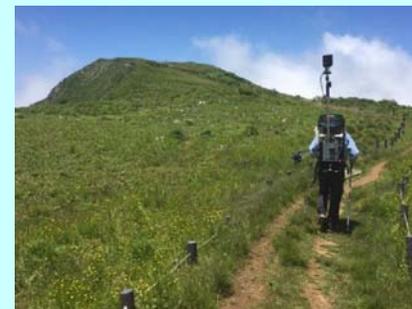
徒歩による撮影イメージ

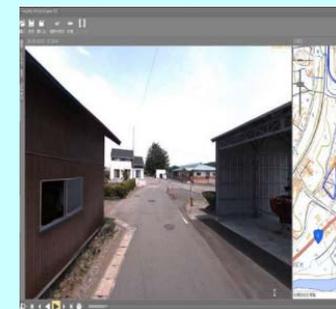
撮影事例

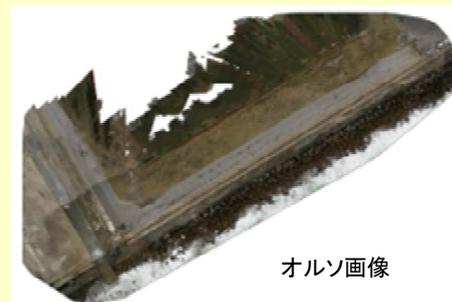
オルソ画像

オルソ画像や3次元モデルによる損傷や高さ、形状に係る変状の確認

Phantom4RTKにて「地上解像度1mm」とする場合の条件

Phantom4 RTK	飛行高度	3.4m
	有効画素数	2,000万画素
	レンズ	8.8mm

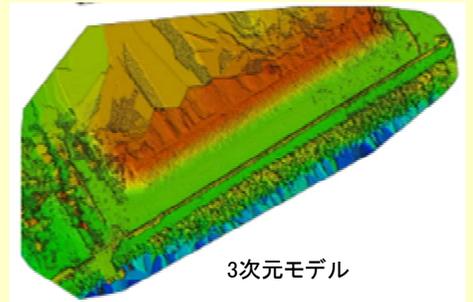
3次元モデル

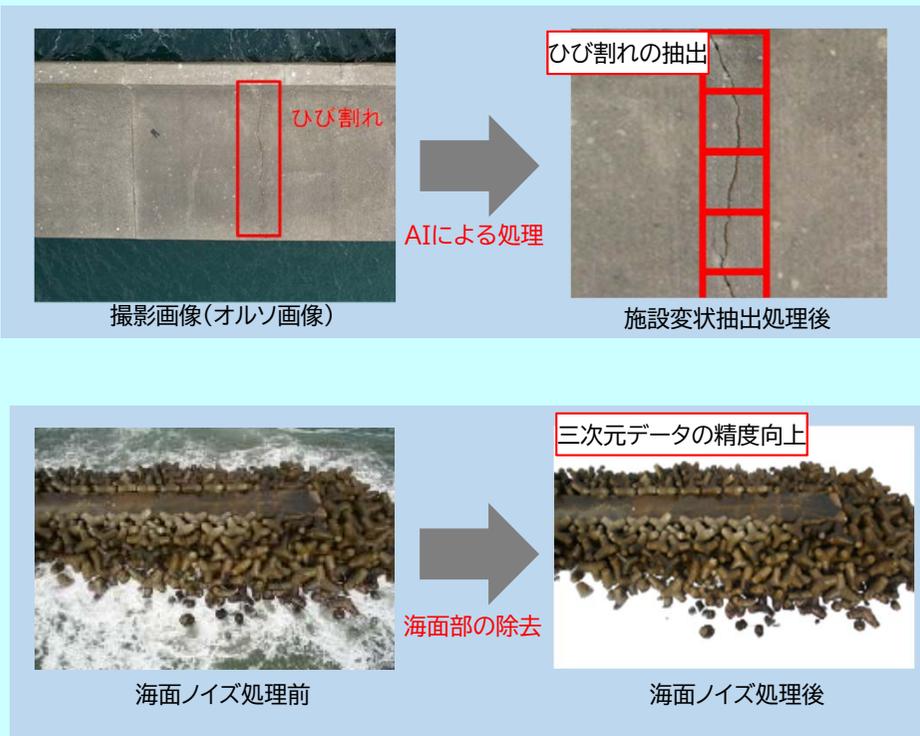
#### UAV・AIを用いた点検・診断システム

海岸保全施設の維持管理における点検等の高度化・効率化を目的として、UAVによる撮影画像から施設変状(ひび割れ等)を自動抽出するAI及び三次元モデルを精度を高めるために自動で海面部を除去するAIを用いて現地作業に要する時間を削減させる。

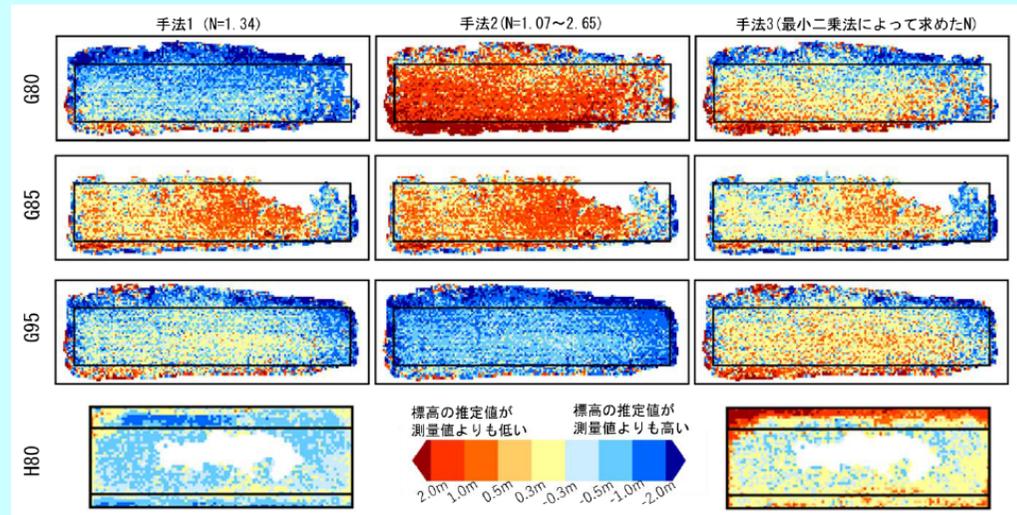
図 水深補正後の標高の推定値の誤差の平面分布 (各図の中央の黒枠内が人工リーフの天端面)

UAVによる人工リーフの簡易な点検方法を検討することを目的として、撮影した静止画を色調の補正を行った上で三次元形状復元計算を行い、異常値を除去した上で見かけの水深に補正係数を乗じることで真の水深の推定という手順で、一定の精度で人工リーフの三次元形状を推定できる。

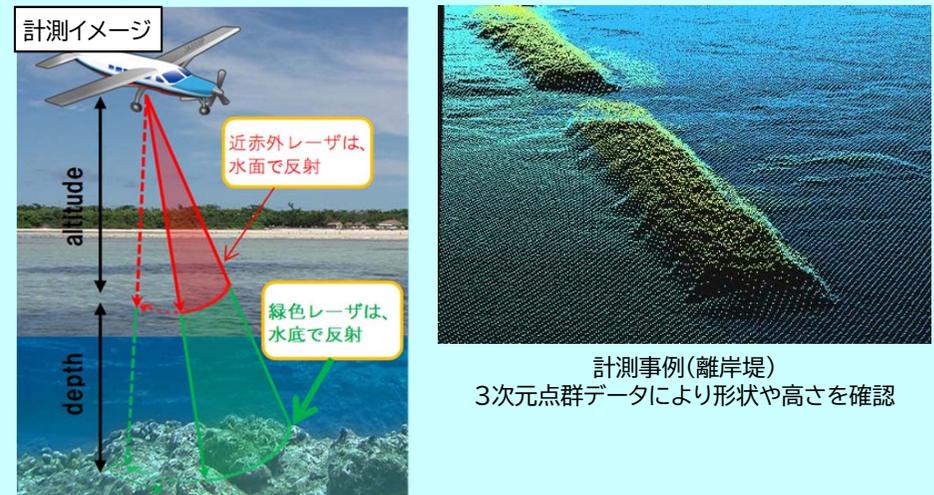
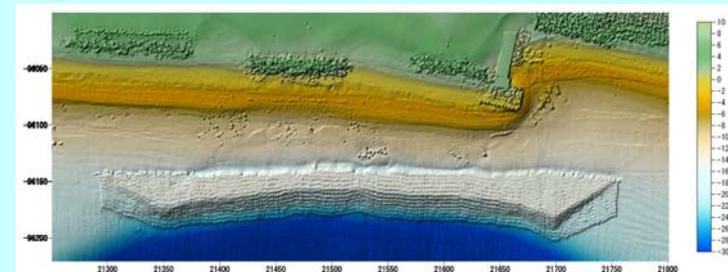
航空搭載型レーザー測深とナローマルチビームを組み合わせた3次元地形計測  
出典:国土交通省中部地方整備局沼津河川国道事務所

- 航空機に緑色レーザーとデジタルカメラを搭載し、陸上部~水中部の3次元点群データとカメラ画像を取得し、変状を定量的・定性的に把握する方法である。
- 位置情報の取得は、航空機に搭載したGNSS/IMUによるが、計測範囲の地上に基準点(GCP)の設置が必要である。
- データの取得点密度:陸部4点/m<sup>2</sup>,水部1点/m<sup>2</sup>  
(対地高度500m時)
- 計測可能水深:20m程度(水質条件による)
- 1日あたりの作業量:概ね50km<sup>2</sup>

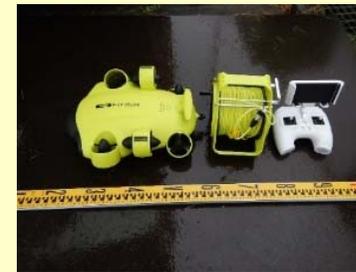
機器本体

機器	水中ドローンFIFISH V6/QYSEA社製
仕様等	解像度:1200万画素 機器重量:約4kg 耐圧水深:100m

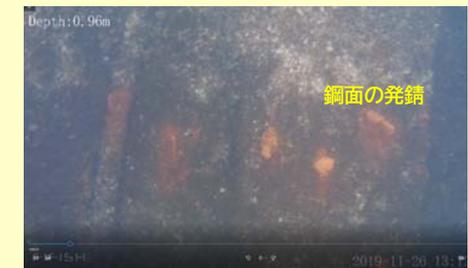
撮影事例(鋼矢板) 鋼面の発錆

- ・ カメラを搭載した水中ドローンであり、極浅海域での地形や構造物の撮影を行い、変状を視覚的(定性的)に把握する方法である。
- ・ 動画を録画するとともに、専用モニターを用いてリアルタイムに施設の状態を確認できる。
- ・ 解像度:1200万画素(下図の撮影事例)
- ・ 撮影画像は、潜水土が撮影する写真や動画と同等の質である。
- ・ 1日あたりの作業量:500m程度

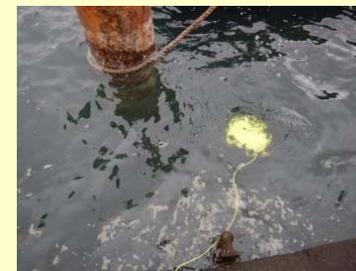
撮影状況

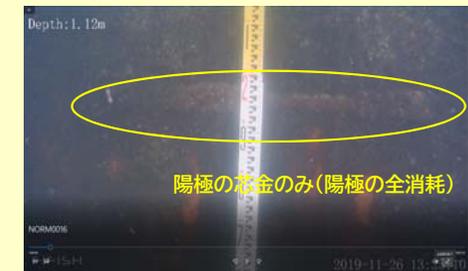
撮影事例(鋼矢板) 鋼面の発錆と陽極の全消耗

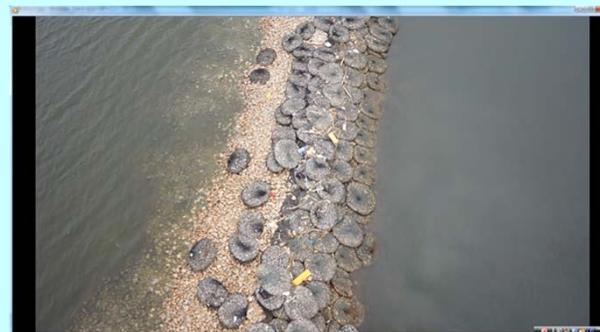
撮影事例(仮設護岸)  
被覆材の散乱

- UAVにデジタルカメラを搭載し、動画を撮影して、変状を視覚的(定性的)に確認する方法である。
- 解像度はカメラ機器の性能によるが、構造物の設置状態や幅数mm程度のひび割れ等が確認できる。
- 1日あたりの作業量:概ね2,000~4,000㎡程度  
形状が細く直線的な場合は4km程度

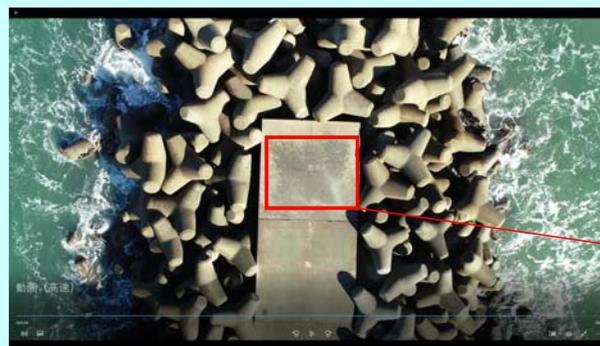
上部工のひび割れ

撮影事例(突堤) 変状確認

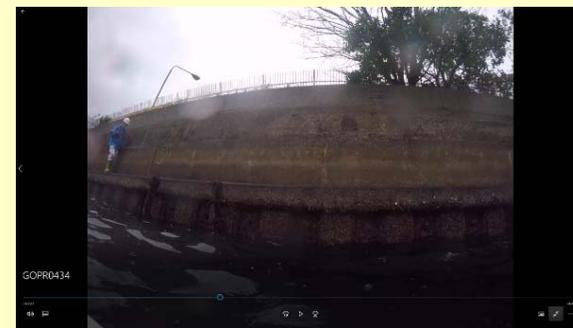
撮影事例(護岸) 変状確認

- ・ ラジコンボートにデジタルカメラを搭載し、動画を撮影して、変状を視覚的(定性的)に確認する方法である。
- ・ 手動操縦のほか、自動航行も可能である。
- ・ Bluetooth機能を持つカメラを使用すると、スマートフォン等でリアルタイムに施設の状態を確認できる。
- ・ 解像度はカメラ機器の性能によるが、幅数mm程度のひび割れ等が確認できる。
- ・ 1日あたりの作業量:10km程度

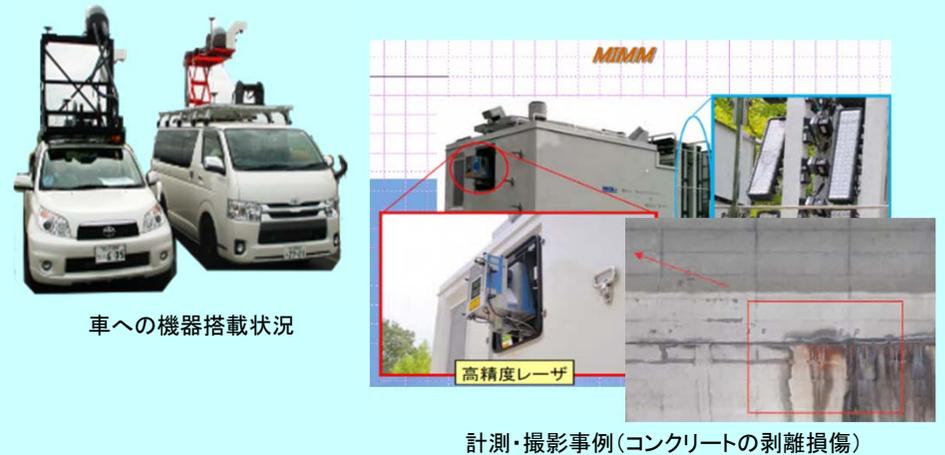
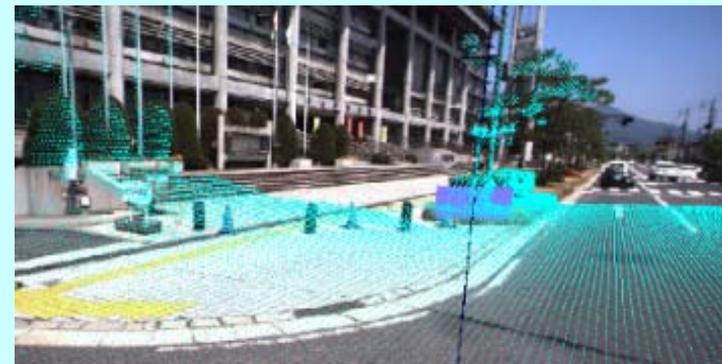
### 点検手法のイメージ

- 車両にGPS/IMU、レーザ、カメラを搭載し、走行しながら周辺の3次元点群データを取得するシステムで、3次元点群データや画像により定量的・定性的に変状を把握する手法である。
- 法定速度で走行しながらの計測が可能である。
- データの取得点密度:25個/m<sup>3</sup>
- 1日あたりの作業量:30km程度(地図情報レベル500適用時)
- 全方位カメラを搭載することも可能である。

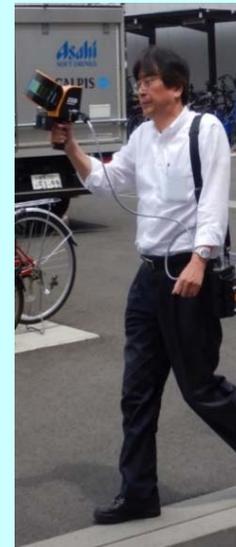
計測状況

- SLAM方式(自己位置推定・地図作成)による軽量小型のハンディレーザーを持って歩くことで周囲の地形データを取得し、3次元点群データにより変状を定量的・定性的に把握する手法である。
- 計測範囲:計測機器から50m程度の範囲
- 1日あたりの作業量:5km程度
- 船舶や自転車でも活用できる可能性がある。

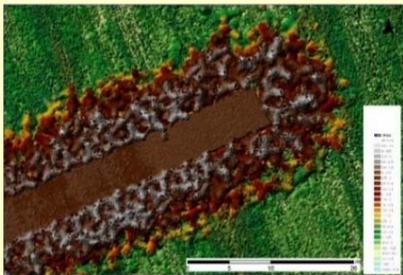
計測事例(突堤)  
3D点群データにより形状や高さを確認

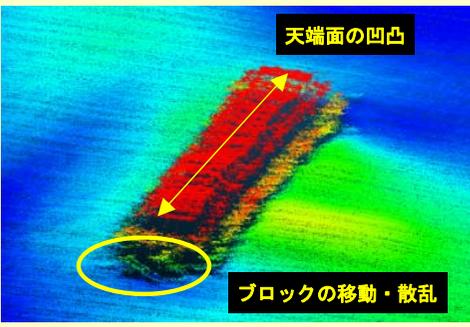
天端面の凹凸  
ブロックの移動・散乱

計測事例(離岸堤) 変状確認

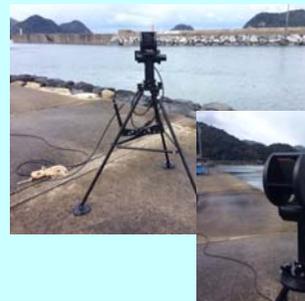
機器本体

- 極浅海域での水中部の地形や構造物の3次元計測を行い、変状を定量的・定性的に把握する方法である。
- 水中固定による計測のほか、ゴムボートやROVに搭載して、移動しながら水際までの施設形状や海底地形計測ができる。チルト機能でソナーを360度回転させて計測することができる。
- 最適測定距離:1~20m(最大30m)
- データの取得点密度:数10個/m<sup>2</sup>
- 1日あたりの作業量:5~10箇所程度/日 ※水中固定の場合
- 計測時間:5~20分/回 ※水中固定の場合

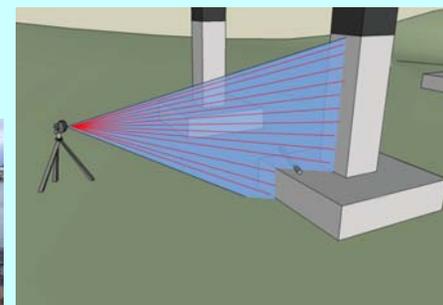
計測イメージ(水中固定の場合)

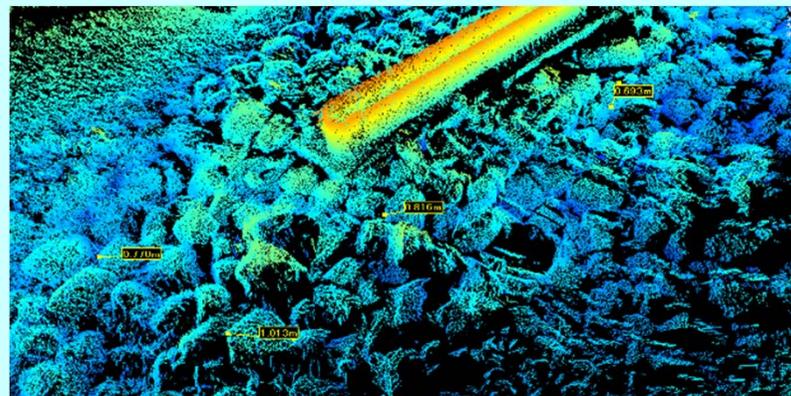
計測事例(捨石の状況)

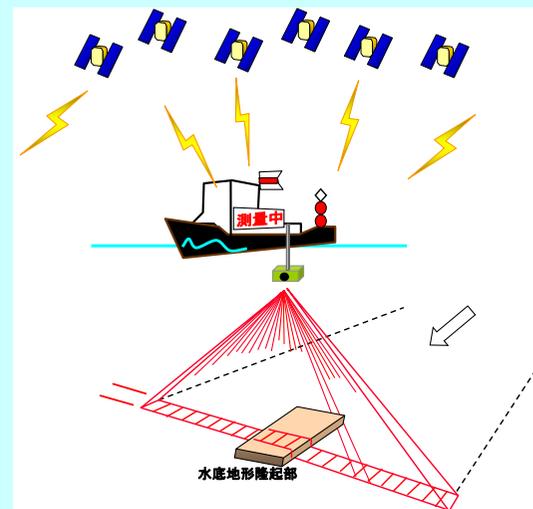
測量イメージ

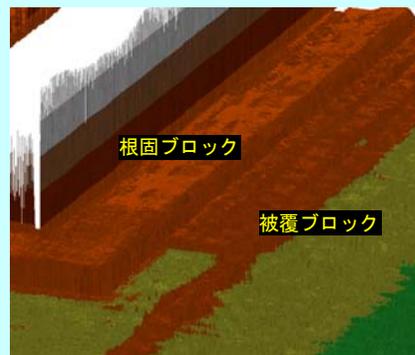
3次元図(防波堤マウンド)

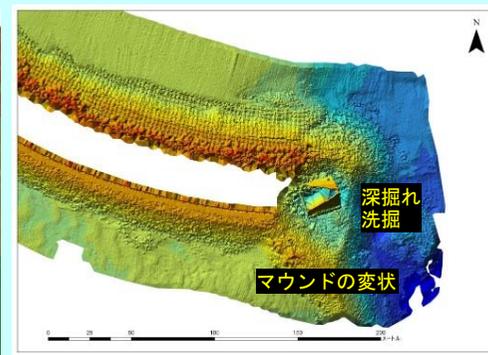
3次元図(防波堤マウンド)

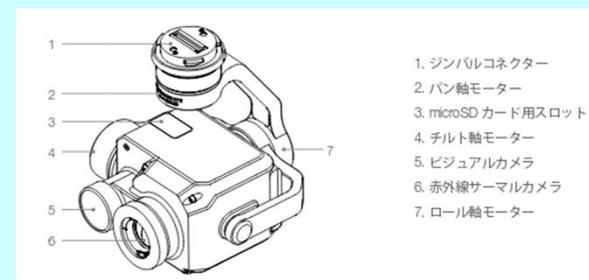
機器本体

- UAVに熱センサーカメラを搭載して計測し、構造物の変状に伴う温度分布の不均質状態等により、コンクリート内部の変状箇所を抽出する技術である。
- RTK-GNSSを搭載することで正確な測位が可能となり、変状の位置座標を記録できる。
- 温度分解能:0.05℃
- 1日あたりの作業量:概ね1,000~2,000㎡程度  
形状が細く直線的な場合は2km程度

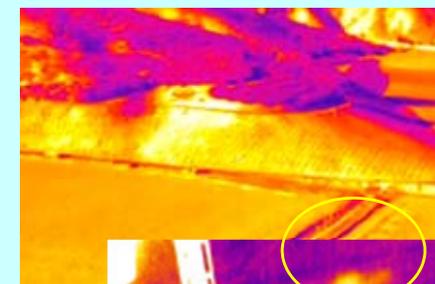
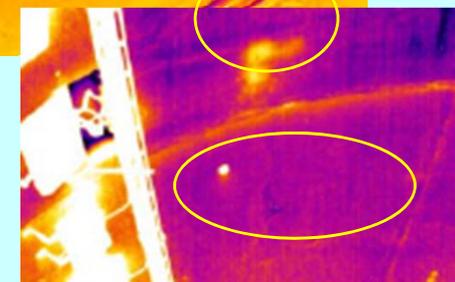
計測事例(コンクリートの変状箇所の抽出イメージ)

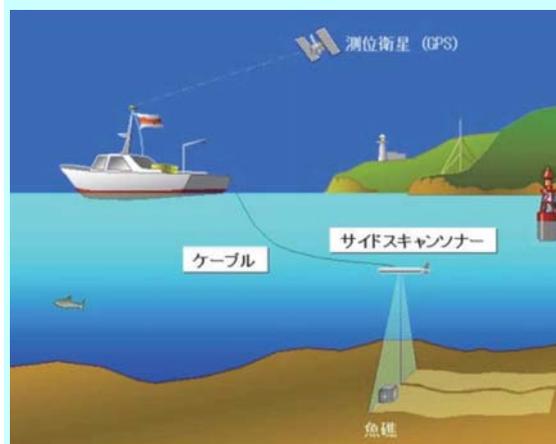
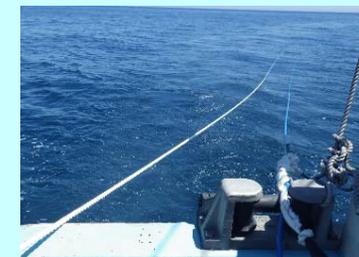
- 計測器(サイドスキャンソナー)を曳航し、海底面に向かって扇状に広がる音波を発信して、海底面を画像として捉える手法。
- 海底面から戻ってくる音波の強さは、海底面の「地質」や「物体」を反映させるので、この音波の強弱を濃淡表示することにより、海底の障害物や小さな起伏、あるいは底質の違いを写真で撮ったような画像として得ることができる。
- 1日あたりの探査距離:10~20km程度
- 画像データを片舷100~150mの広さで得られる。

調査状況(曳航)

機器本体(SYSTEM3000)

探査イメージ  
出典:河川砂防技術基準 調査編(H26.4)

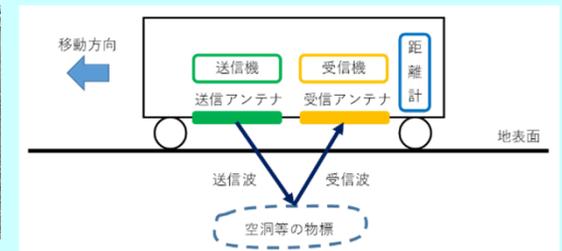
探査イメージ

空洞化の可能性がある箇所でその有無や分布の確認を行うため、地中レーダを用いた非破壊調査を行う。

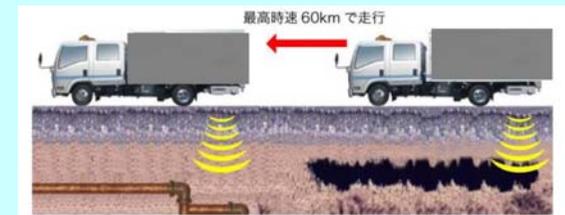
レーダ探査画像

マイクロ波を照射して異常箇所を発見します

道路、護岸の  
空洞を発見

橋梁床版の  
劣化箇所を発見

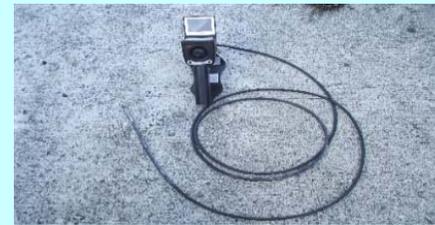
機器本体

- 堤防の空洞化が疑われる箇所において、CCDカメラとスマートフォンを用いて不可視部の変状を定性的に確認を行う手法である。本手法は、詳細調査(空洞化調査)に相当する。
- 市販のCCDカメラとスマートフォンを使用する。
- 1日あたりの作業量:5~10箇所程度
- 画像解像度は、カメラ機器の性能による。

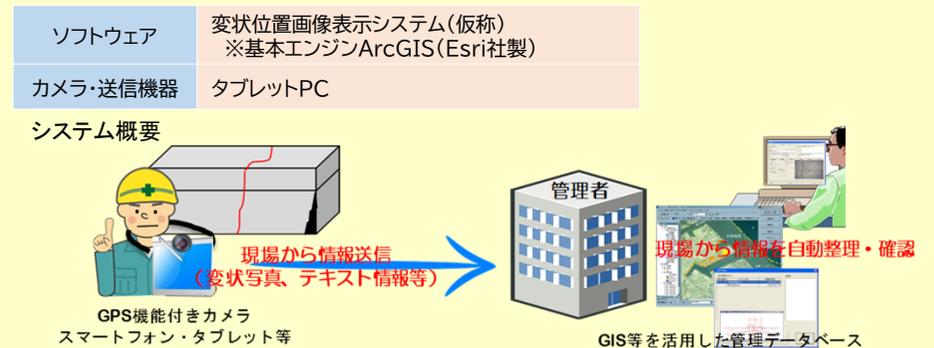
## 海岸保全施設における実験結果

- 管理事務所等において、現地から送信された位置情報付きの写真データ(変状写真)及びテキスト情報(コメント等)を変状位置画像表示システム(仮称)で表示し、速やかに変状の概要(位置、外観)を把握する。
- 1日あたりの作業量:10km程度(ただし、移手段による)
- 画像解像度は、カメラ機器の性能による。

GPS機能付きカメラ  
スマートフォン  
タブレットPC

送信  
システム表示  
アウトプット

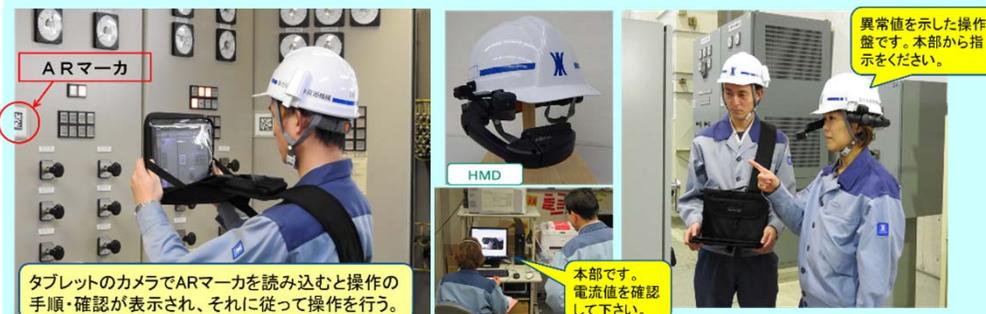
- タブレット端末とAR技術を利用して、ユーザーに映像と音声で操作場所や操作方法をナビゲーションする。
- HMD(ヘッドマウントディスプレイ)を使用し、故障や不具合の発生現場にいるユーザー目線の映像を遠隔地のPC上で共有する。

操作支援のイメージ(左:タブレット 右:ヘッドマウントディスプレイ)

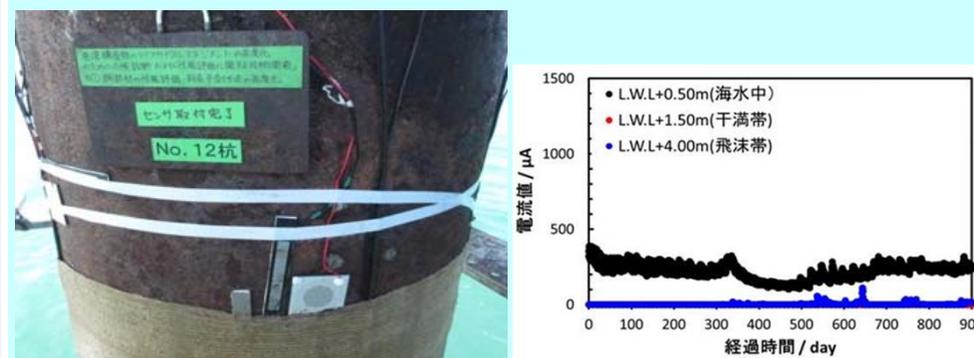
構造物に各種センサを取り付け、経年劣化等で生じる変状を定量的かつ連続的に把握する

- 構造物に設置したセンサによって、鋼材の腐食や電気防食の陽極損耗等について定量的なデータを入手し、点検診断およびモニタリングを非破壊で行う。

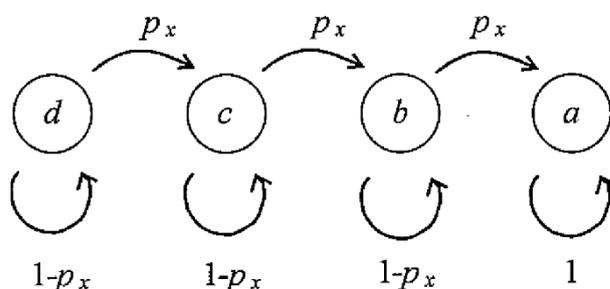
マルコフ連鎖モデルは、「状態」と「推移」という2つの概念を用い、物事がある「状態」からある「推移確率」で、次の「状態」へと移行する様子を確率論的に捉える統計手法である。ここで、変状ランクの判定結果（a、b、c、d）を用いて、各ランクの推移確率を遷移率  $P_x$  とすることで、全体を1としたときの変状ランクの割合の推移を図1.1のように表すことができる。

図1.1 定期点検診断結果（a、b、c、d）のマルコフ連鎖推移

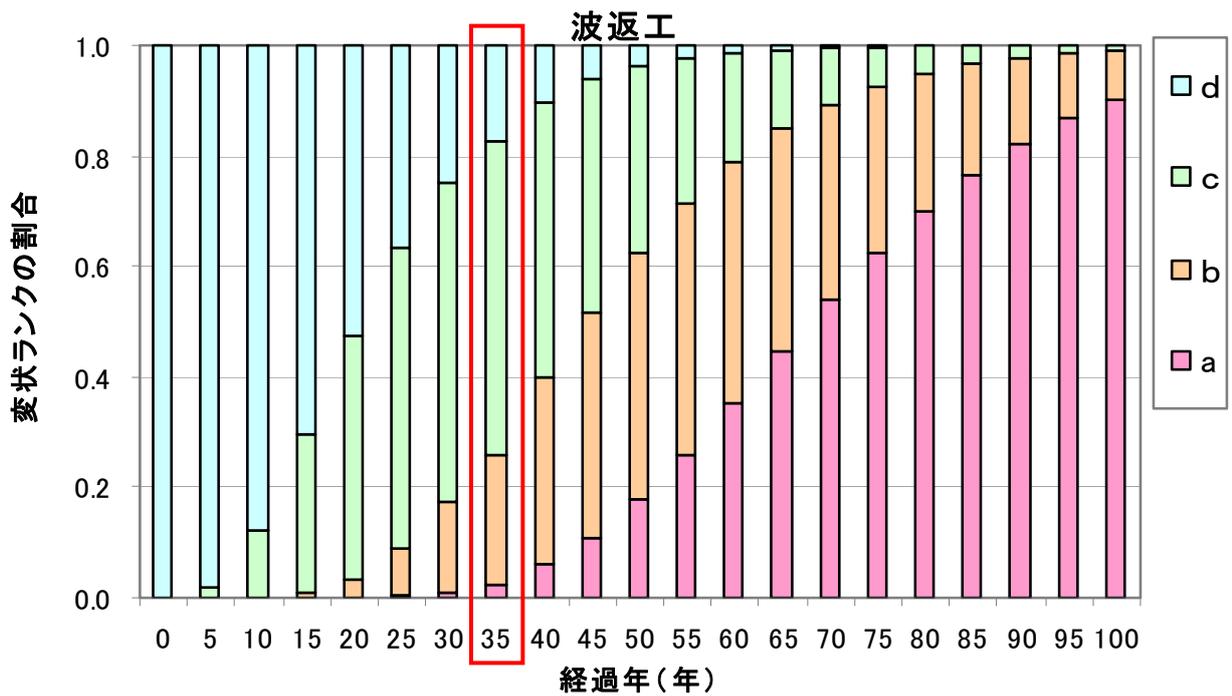
図 1.2 マルコフ連鎖モデルによる劣化予測図（変状割合）の例

具体的には、表1.1、図1.2に示すような経過年の変状ランクの割合の施設があるとした場合、マルコフ連鎖モデルによる変状ランクの割合が一致する推移確率（遷移率  $P_x$ ）を求める。

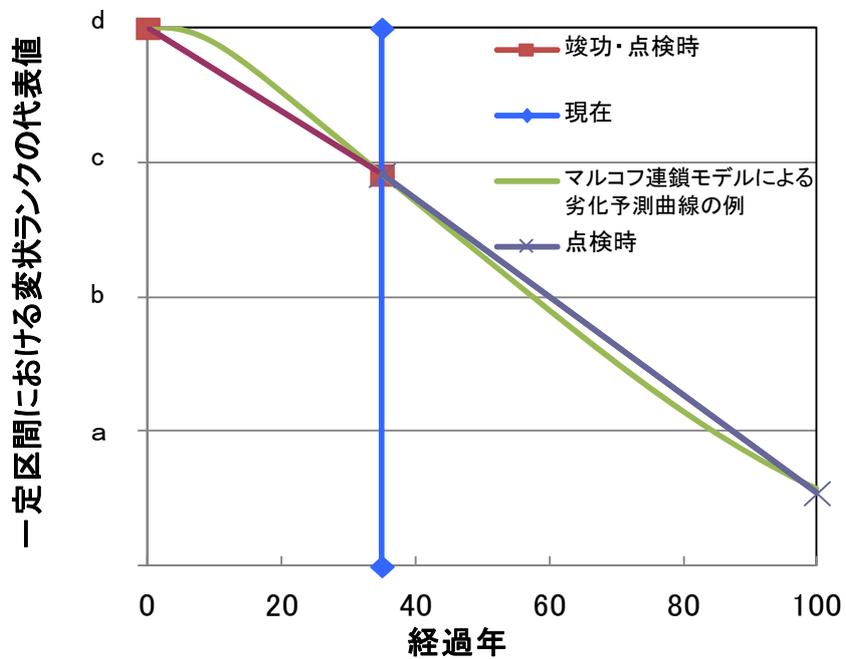
図 1.3 マルコフ連鎖モデルによる劣化予測曲線の例

図1.3は、マルコフ連鎖モデルによって作成した劣化予測曲線と、実務上劣化を予測する場合の劣化予測線（直線近似）を示したものである。

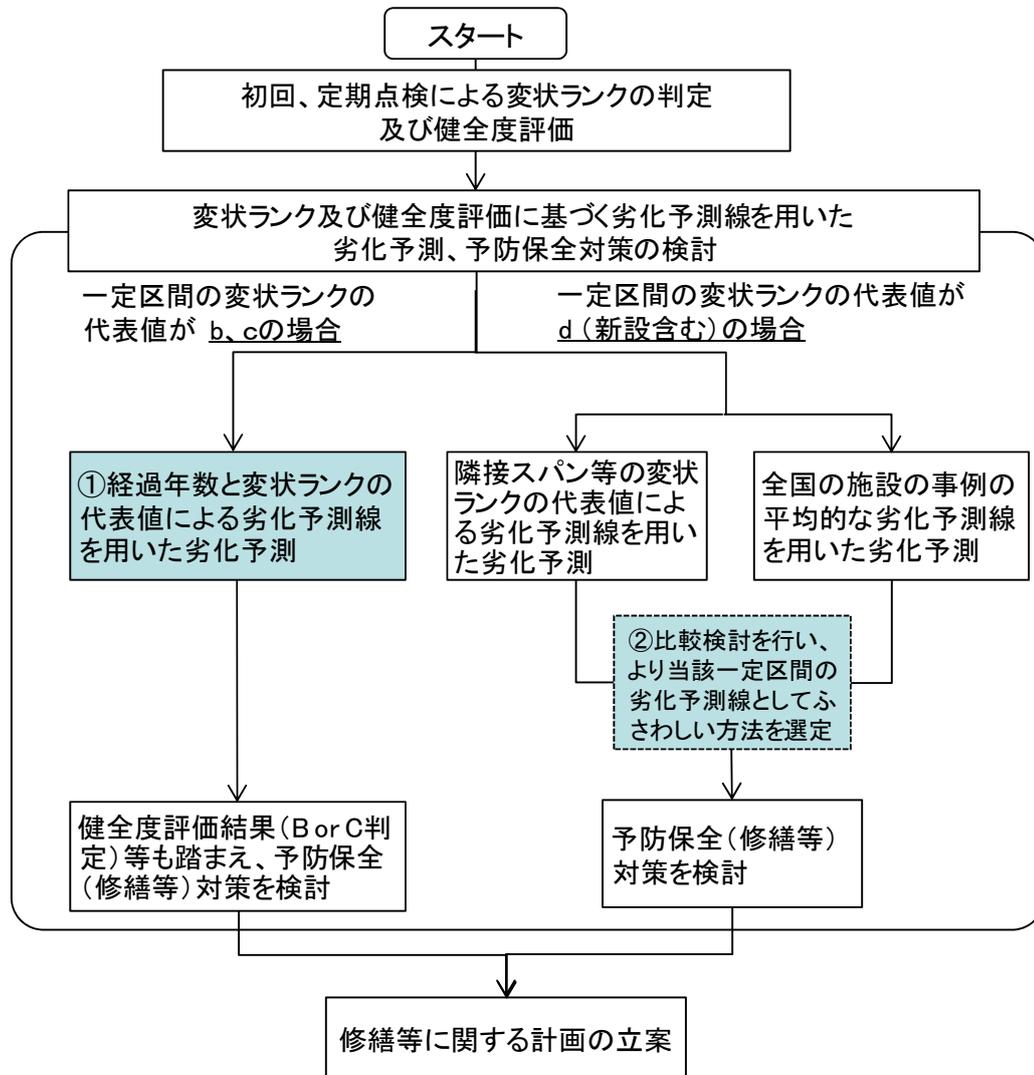
図 2.1 堤防・護岸等の一定区間の代表値に応じた劣化予測手法の選定フロー

劣化予測の手法は、一定区間の変状ランクの代表値に応じた劣化予測線によることを基本とし、堤防・護岸等は図 2.1 のフローにより選定する。劣化予測の結果等を踏まえ、修繕等の対策について検討する。

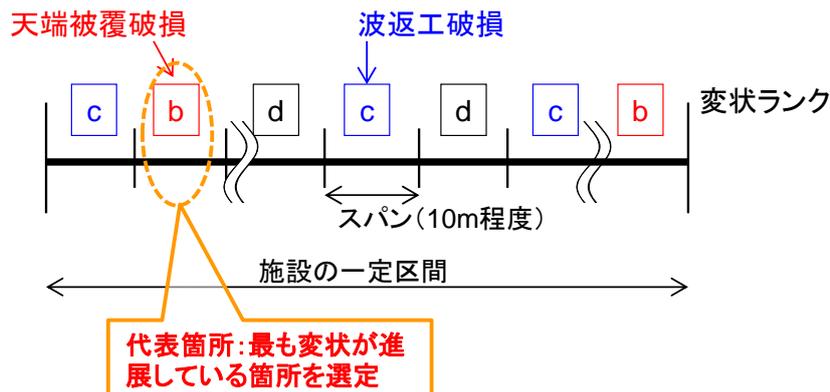
図 3.1 施設の一定区間における変状ランクの整理イメージ

点検を実施した施設の一定区間においては、図 3.1 のように最も変状が進展している箇所（スパン）を抽出し、施設の一定区間における変状ランクの代表値とする。

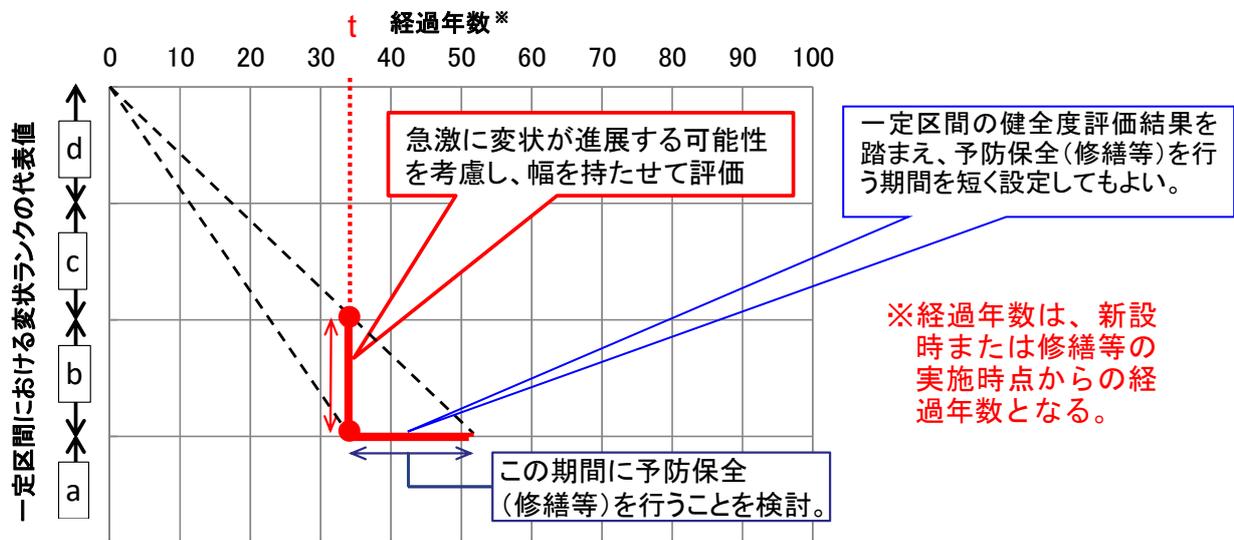
a) 経過年 t で変状ランクが b の場合

図 3.2 劣化予測と修繕等時期のイメージ

設定した変状ランクの代表値と経過年数  $t$  により、図 3.2 のように幅を持った劣化予測線を作成する。図 3.2 の a) は変状ランクが b の場合、b) は変状ランクが c の場合である。

予防保全（修繕等）を行う期間は、図 3.2 を参考に同じ変状ランクであると推定される期間としてもよい。

ただし、一定区間の健全度評価が B 判定の場合は、図 3.2 中で示している期間の前半で予防保全（修繕等）を行う期間を設定することが望ましい。また、当該一定区間においてマルコフ連鎖により求めた推移確率の値が大きい（劣化の進行が速い）場合は、図中で示している期間の前半で予防保全（修繕等）を行う期間を設定することが望ましい。

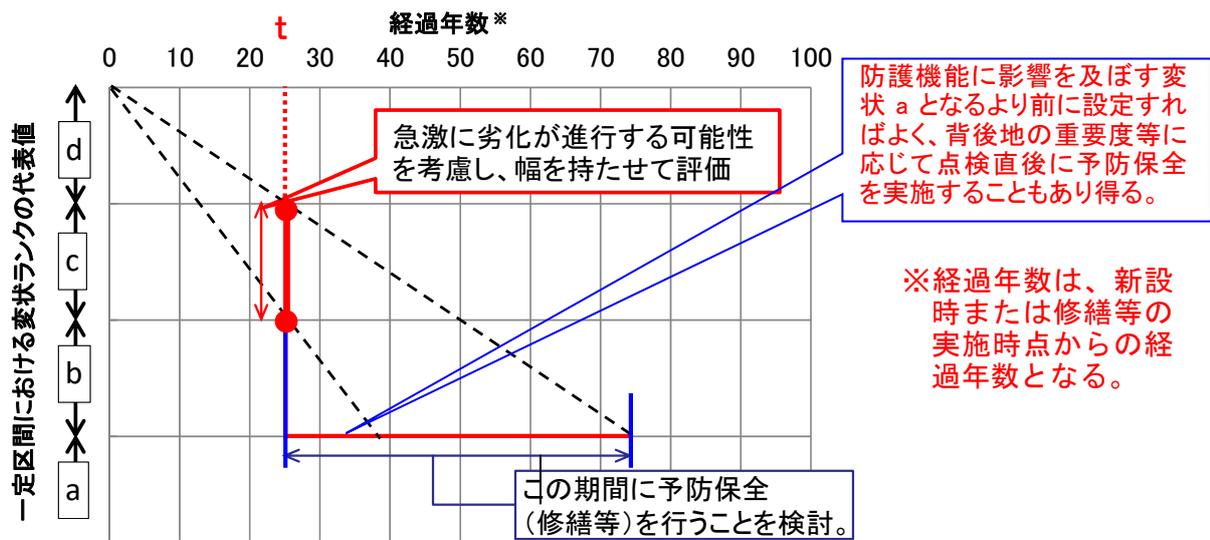
b) 経過年 t で変状ランクが c の場合

図 3.2b) 経過年  $t$  で変状ランクが c の場合の予防保全を行う期間の設定については、防護機能に影響を及ぼす変状 a となるより前に設定すれば良いという考え方であり、点検直後から検討することとしている。

つまり、背後地の重要度等に応じて点検直後に予防保全（修繕等）を実施することを否定するものではなく、早期に予防保全（修繕等）を実施することもあり得ることから、この幅を図 3.2b) では提示している。

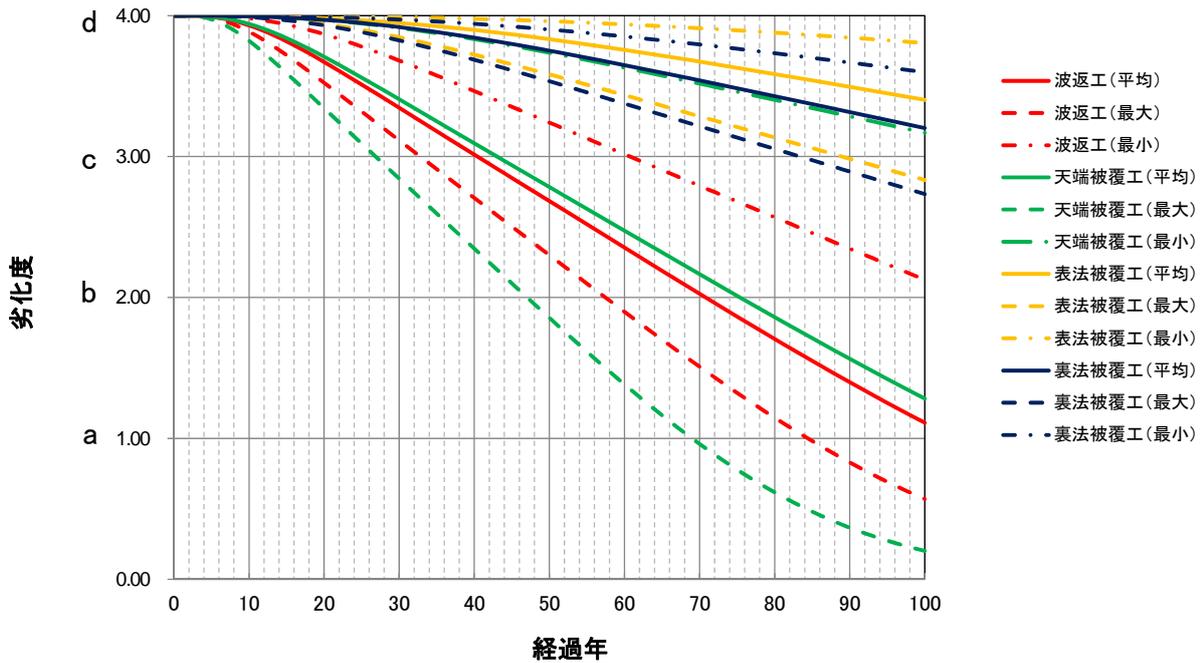
図 4.1 堤防の場合の劣化予測曲線

- 護岸は、堤防よりも劣化が速い。
- 堤防においては、波返工・天端被覆工の劣化が速く、表法被覆工と裏法被覆工は劣化が遅い。
- 護岸においては、波返工の劣化がやや速く、天端被覆工・表法被覆工・裏法被覆工は同程度である。

表 4.1、表 4.2 の推移確率をもとに、構造形式、部位・部材ごとの劣化予測曲線を作成し、さらに、変状のランクが進展する際の年数を表 4.3、表 4.4 に整理した。

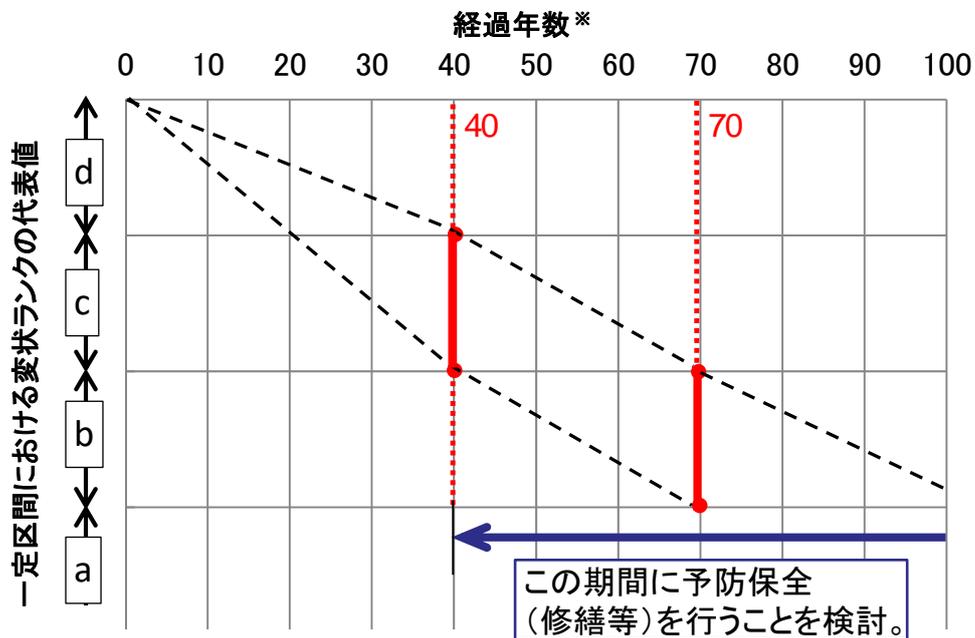
a) 波返工

図 4.2 堤防の場合の部位・部材ごとの劣化予測と修繕等の時期（1）

表 4.3 を参考に劣化予測線を作成し、部位・部材ごとに以下のような予防保全（修繕等）の期間を検討する。

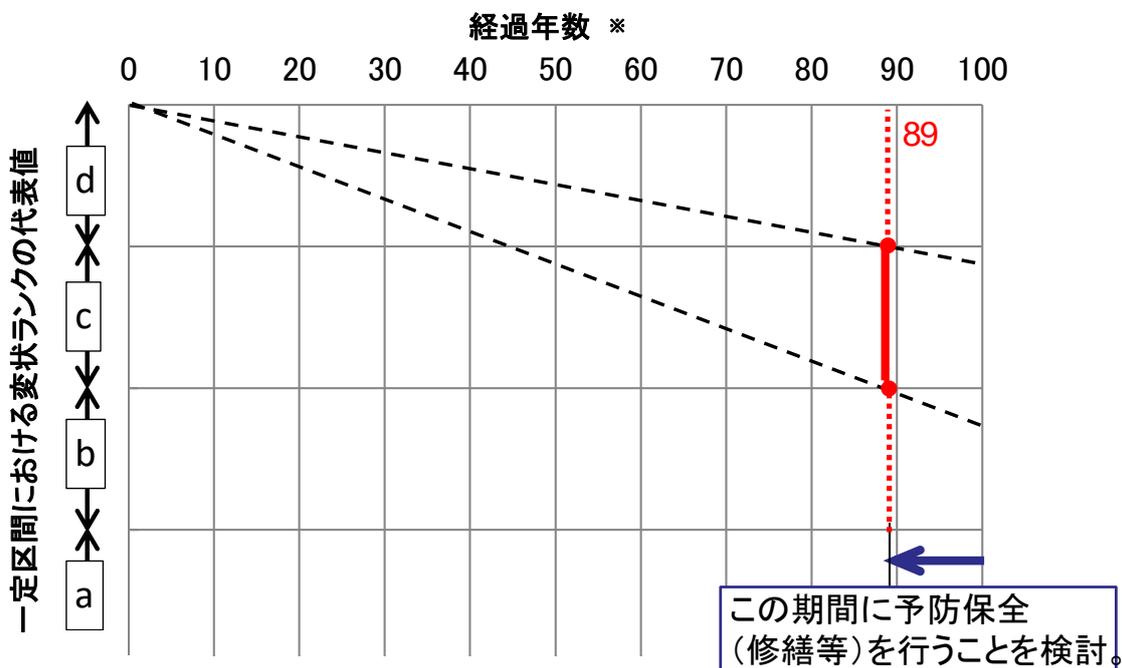
c) 表法被覆工

表法被覆工と裏法被覆工については、平均的な劣化年数が長期となるため、既存の変状ランクの判定結果のうち最も変状の進展が早いケースを参考に劣化予測線を作成している。

図 4.3 堤防の場合の部位・部材ごとの劣化予測と修繕等の時期 (2)

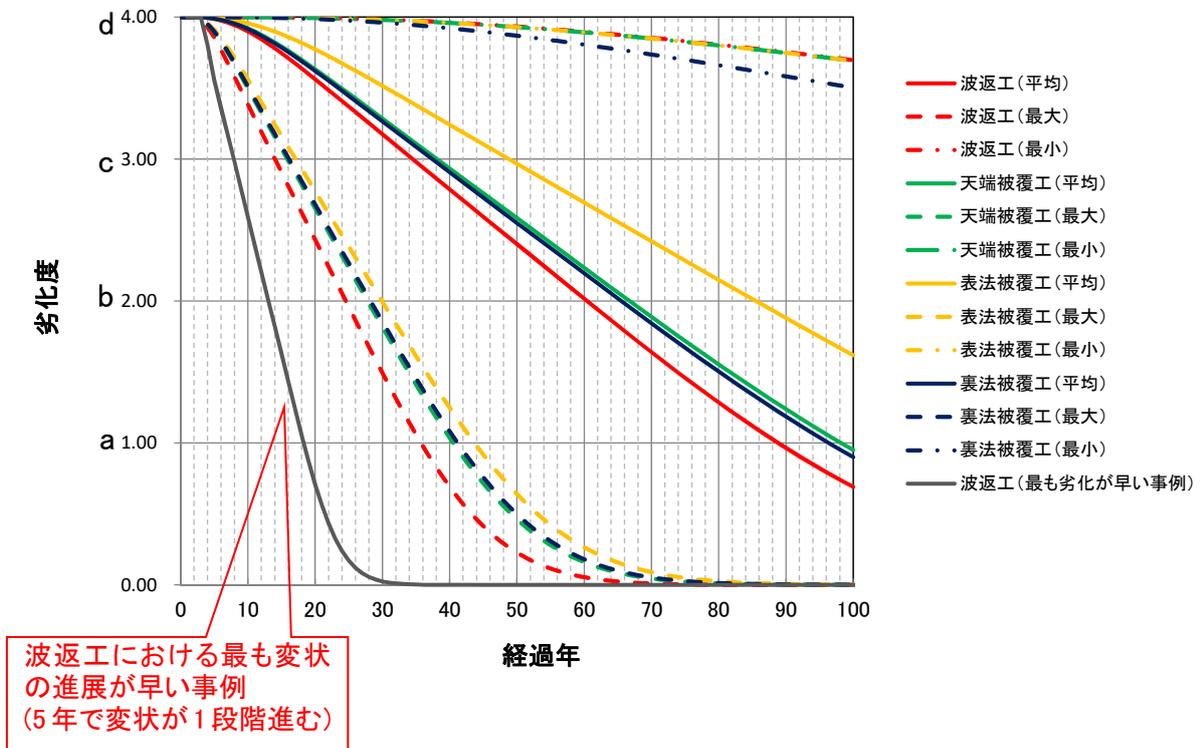
図 4.4 護岸の場合の劣化予測曲線

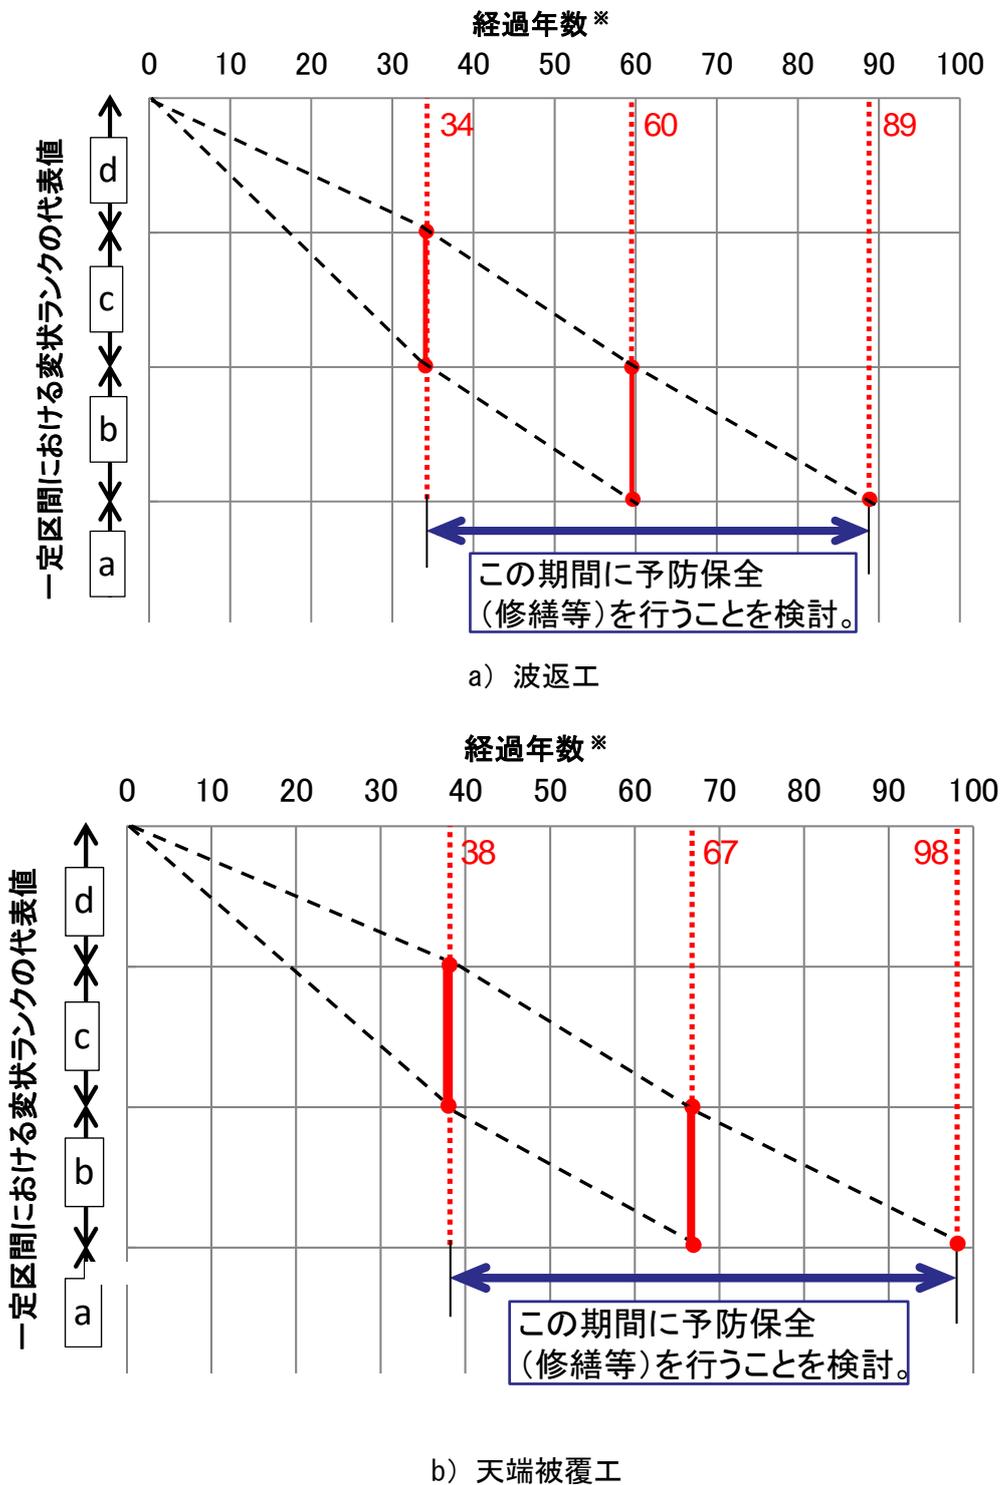
図 4.5 護岸の場合の部位・部材ごとの劣化予測と修繕等の時期 (1)

表 4.4 を参考に劣化予測線を作成し、部位・部材ごとに以下のような修繕等の期間を検討する。

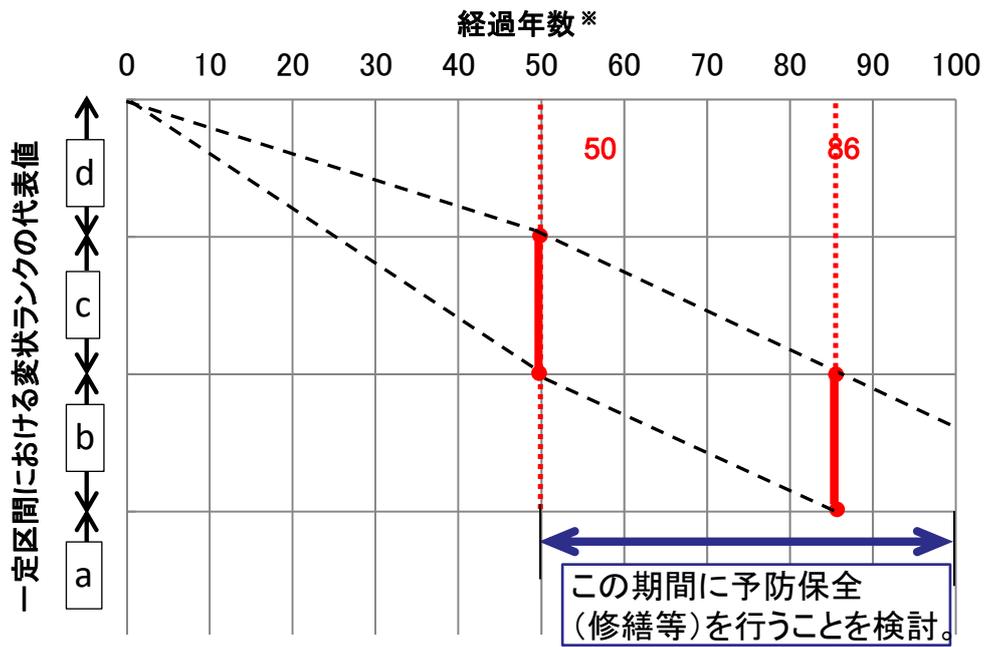
c) 表法被覆工

図 4.6 護岸の場合の部位・部材ごとの劣化予測と修繕等の時期 (2)

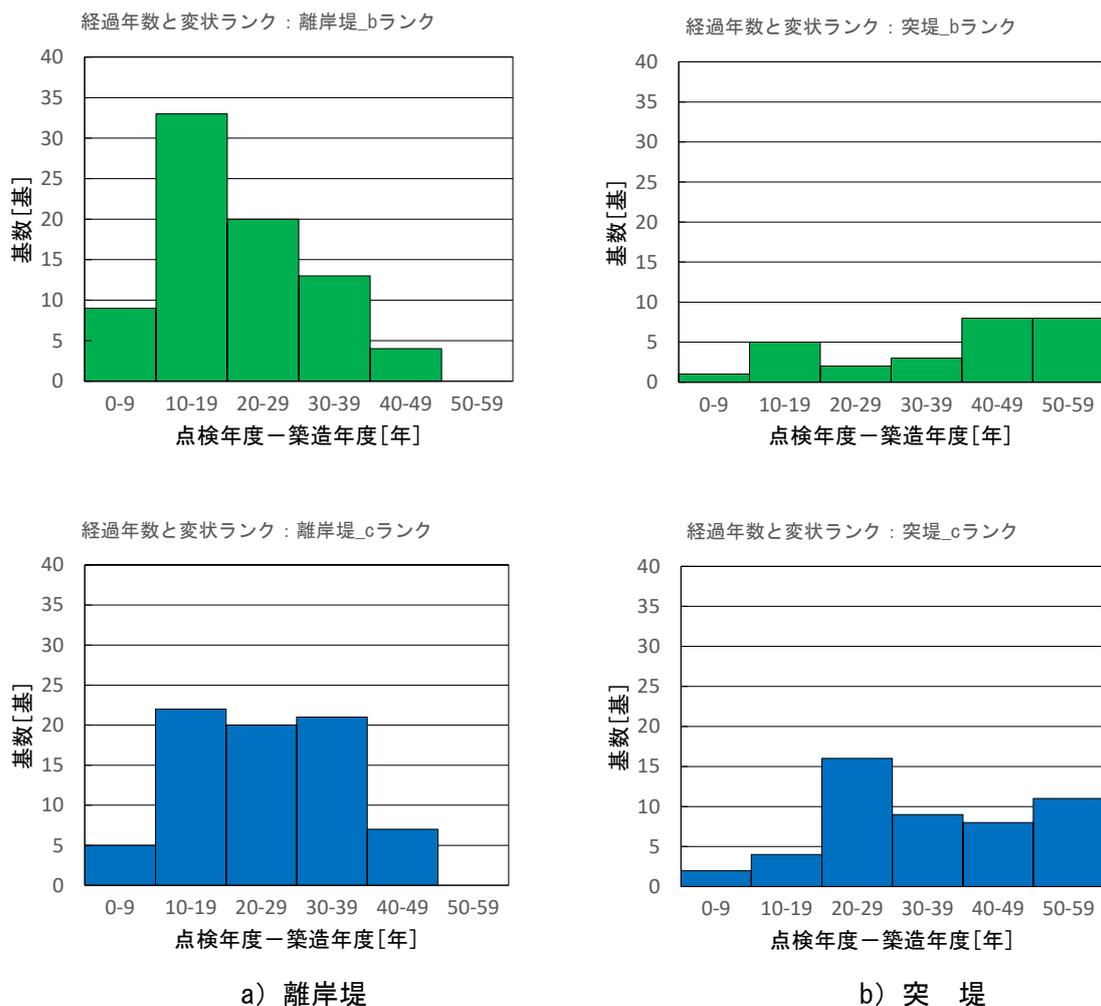
図 4.7 既往健全度調査結果より得られた離岸堤等の変状ランクと経過年数の関係

図 4.7 に示すとおり、離岸堤等の既往の健全度調査結果では、経過年数に応じて変状が進展する顕著な傾向が認められないため、劣化予測の参考として、既往の健全度調査結果を用いた平均的な劣化予測線を示すことはできない。

既往の健全度調査結果においては、図 4.7 に示すとおり、施設によっては 10 年未満で変状が生じる場合もある (変状ランク b、c と)。これは、離岸堤等の変状は、台風等の偶発的な外力が変状の主要因であるためと考えられる。こういった偶発的な外力が変状の主要因と考えられる離岸堤等に対し、現時点では平均的な劣化や変状の時期を精度良く予測をすることは困難である。よって、今後、離岸堤等の劣化予測線の精度を高めるために、更なる点検・健全度評価結果の記録・保存等が重要となる。

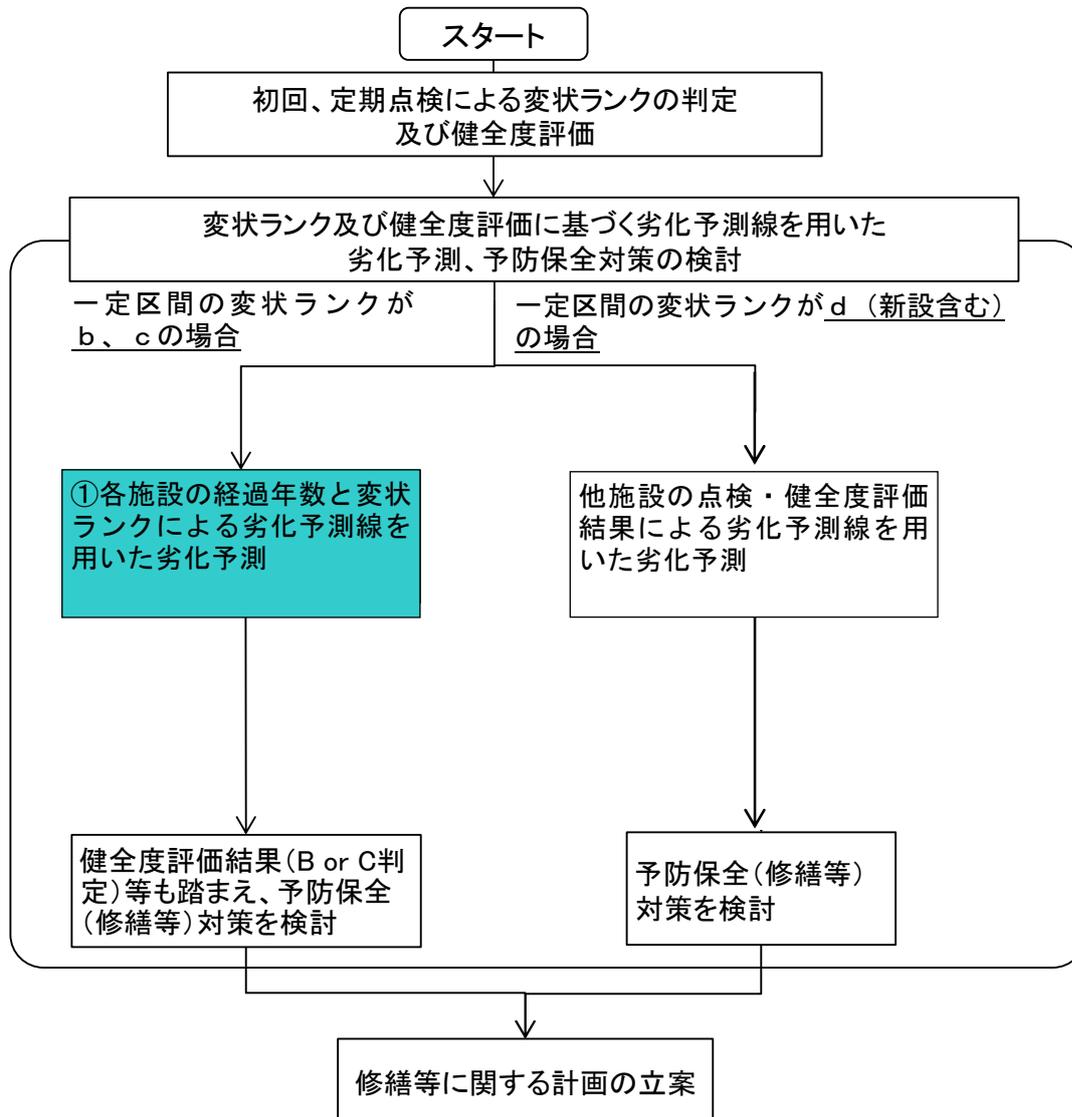
図 4.8 離岸堤等の一定区間の劣化予測手法の選定フロー

そのため、離岸堤等においては、図 4.8 に基づき、各施設の経過年数と変状ランクによる劣化予測線を検討する。また、変状ランク d (新設を含む) の離岸堤等の劣化予測線については、次の点に留意して、同様な構造・設置環境の他施設の点検・健全度評価結果等を活用し、劣化予測線を検討する。

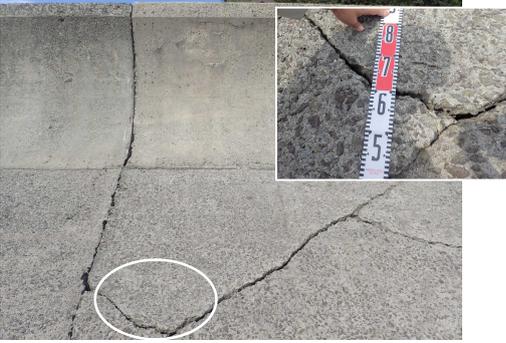
変状現象	変状のランクと変状事例写真	
ひび割れ	a	<p>部材背面まで達するひび割れ・亀裂が生じている。 (幅 5mm 程度以上)。</p>

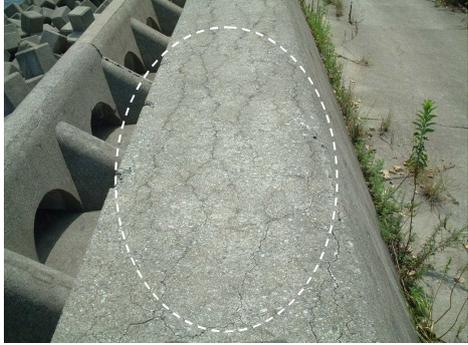
b	<p>複数方向に幅数 mm 程度のひび割れがあるが、背面までは達していない。</p>

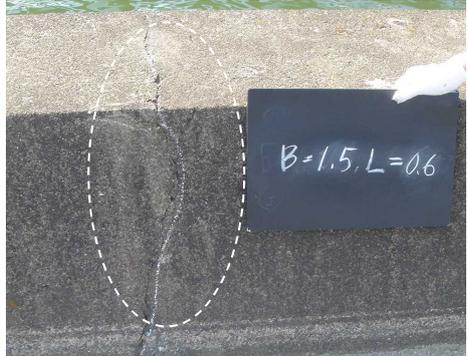
c	<p>1 方向に幅数 mm 程度のひび割れがあるが、背面までは達していない。</p>

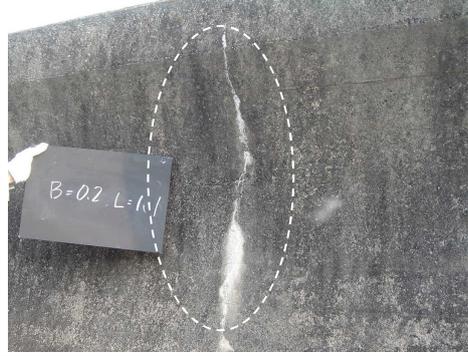
d	<p>1 mm 以下のひび割れが生じているか、ひび割れが生じていない。</p>

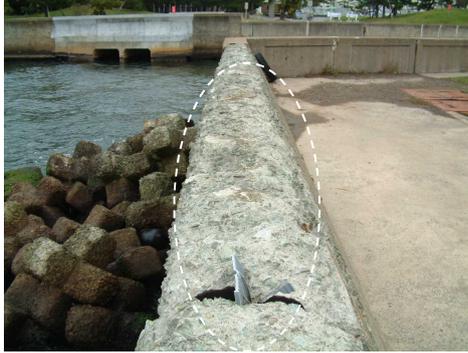
変状現象	変状のランクと損傷事例写真	
剥離・損傷	a 広範囲に部材の深部まで剥離損傷が生じている。

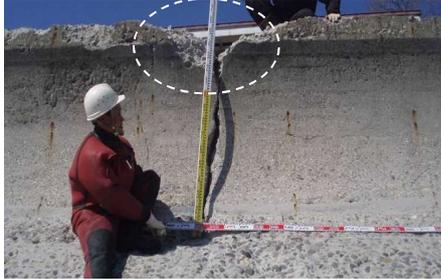
b 表面だけでなく部材の深部まで剥離・損傷が及んでいる。

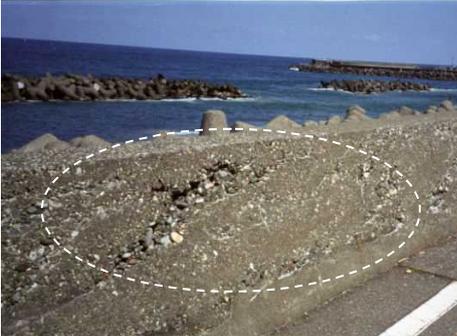
c 広範囲であっても表面の剥離・損傷が生じている。

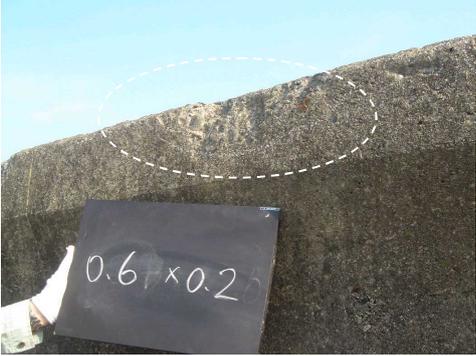
d ごく小規模の剥離・損傷が生じているか、剥離・損傷が生じていない。
