## 参 考 資 料

- 参考資料－ 1 海岸管理者による砂浜の維持管理の事例
- 参考資料－ 2 点検に関する技術の例
- 参考資料－ 3 推移確率推定図及び劣化予測線の検討について
- 参考資料－ 4 変状事例集
- 参考資料－ 5 海岸保全施設の適切な修繕等のあり方について
- 参考資料－ 6 離岸堤等の修繕方法の例

## 点検に関する技術の例

# 海岸保全施設における点検に関する技術を用いた手法の紹介

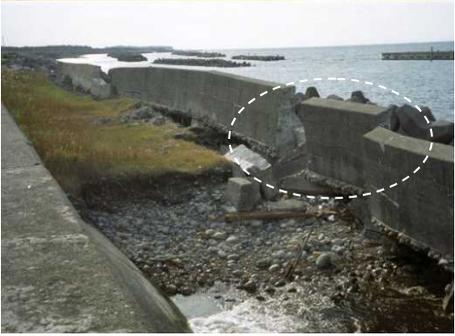
【波返工】

変状現象	変状のランクと損傷事例写真	
目地の開き、相対移動量	a 転倒、あるいは欠損がある。

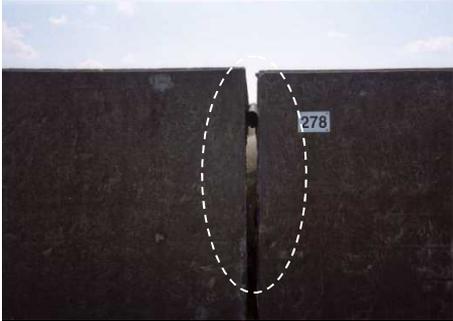
b 移動に伴う目地の開きが大きい。目地部より水の浸透がある。

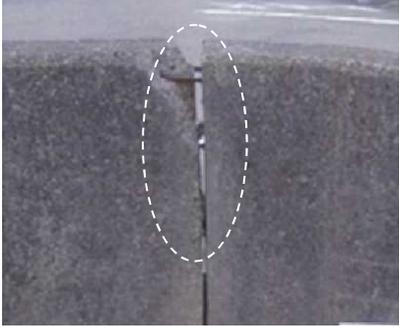
c 目地ずれがあるが、水の浸透はない。

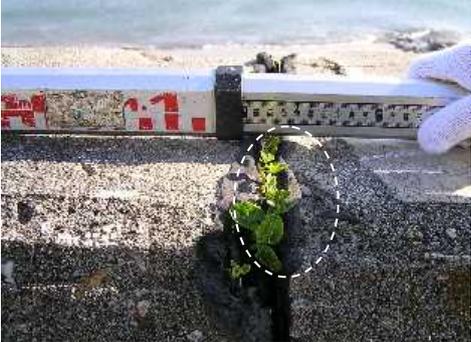
d 目地部にわずかなずれ、段差、開きが見られるか、段差、開きが見られない。

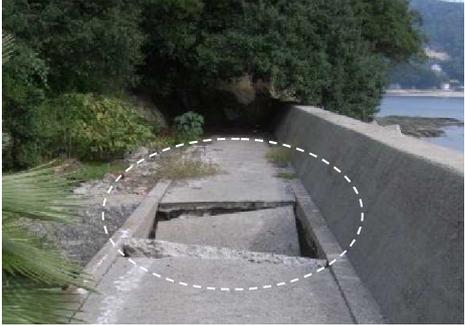
【天端被覆工】

変状現象	変状のランクと損傷事例写真	
沈下・陥没	a	<p>陥没がある。</p>

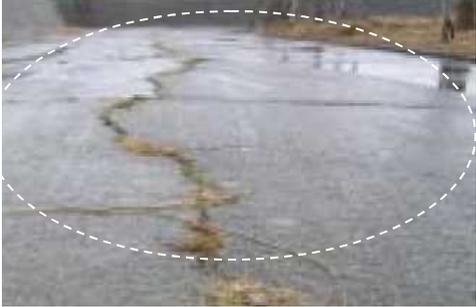
b	<p>沈下による凹部が目立つ。</p>

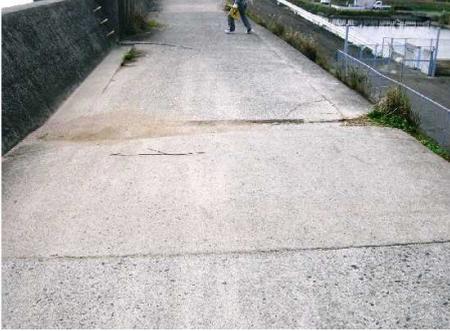
c	<p>—</p>
	d	<p>部分的な沈下が見られるか、沈下が見られない。</p>

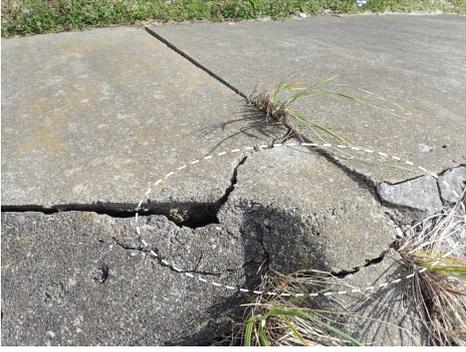
【天端被覆工】

変状現象	変状のランクと損傷事例写真	
ひび割れ	a 部材背面まで達するひび割れ・亀裂が生じている（幅5mm程度以上）。

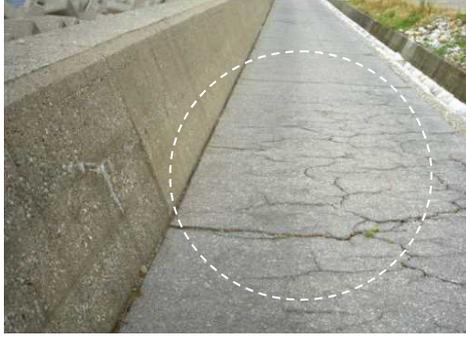
b 複数方向に幅数mm程度のひび割れがあるが、背面まで達していない。

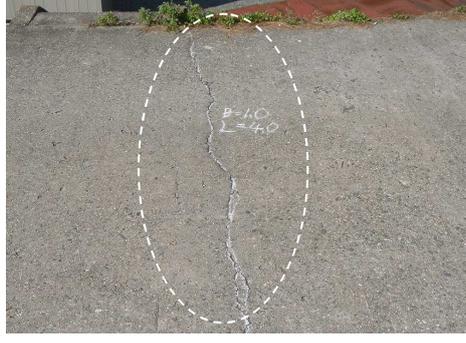
c 1方向に幅数mm程度のひび割れがあるが、背面まで達していない。

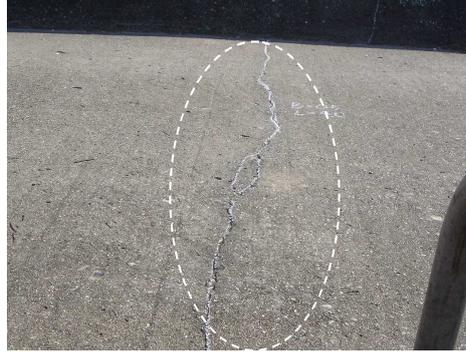
d 1mm以下のひび割れが生じているか、ひび割れが見られない

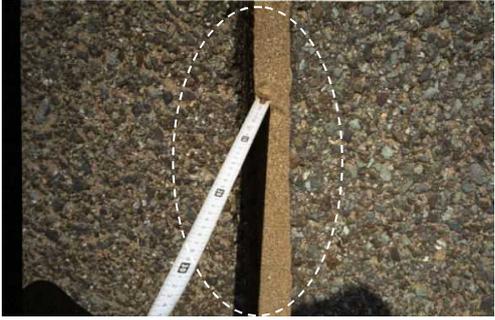
【天端被覆工】

変状現象	変状のランクと損傷事例写真		
目地部、打継ぎ部の状況	a	目地部、打継ぎ部のずれが大きく、堤体土砂の流失が見られる。

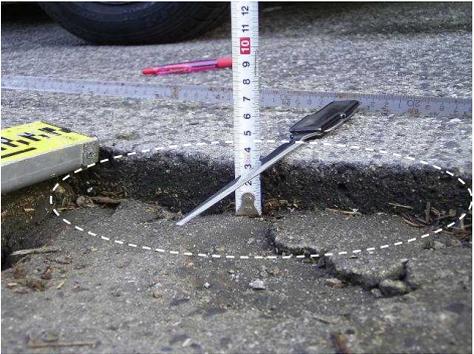
b	目地部、打継ぎ部より水の浸透がある。	
	c	目地部、打継ぎ部にずれがあるが、水の浸透はない。	
	d	目地部、打継ぎ部にわずかなずれ、段差、開きが見られるか、段差、開きが見られない。

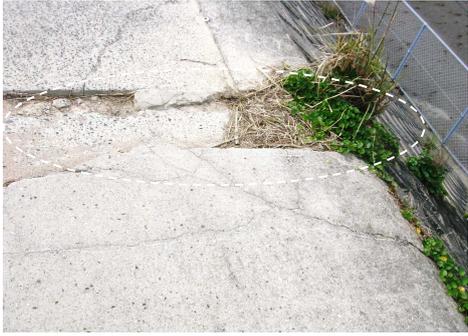
【天端被覆工】

変状現象	変状のランクと損傷事例写真	
剥離・損傷	a	<p data-bbox="517 255 724 327">広範囲に破損、または流失している。</p>
	b	<p data-bbox="517 620 724 770">表面だけでなく部材の深部まで剥離・損傷が及んでいる。</p>

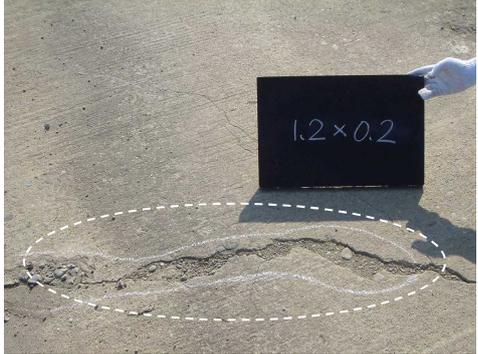
c	<p data-bbox="517 985 724 1099">広範囲であっても表面の剥離・損傷が生じている。</p>
	d	<p data-bbox="517 1350 724 1500">ごく小規模の剥離・損傷が生じているか、剥離・損傷が生じていない。</p>

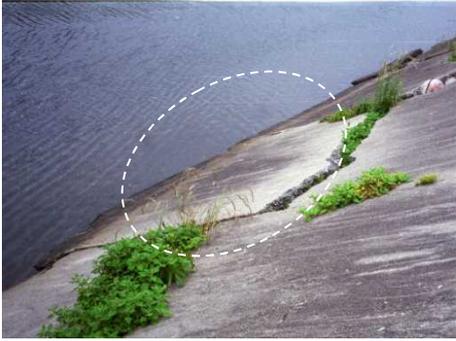
【表法被覆工】

変状現象	変状のランクと損傷事例写真	
沈下・陥没	a	<p data-bbox="517 259 639 286">陥没がある。</p>

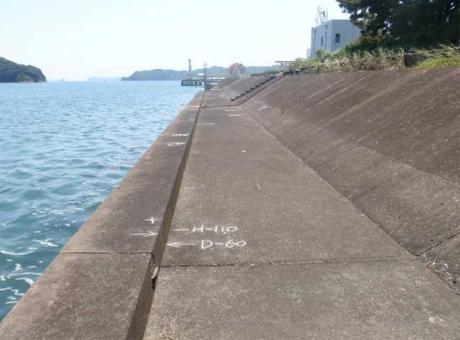
b	<p data-bbox="517 624 719 696">沈下による凹部が目立つ。</p>
	c	<p data-bbox="612 994 628 1016">—</p> <p data-bbox="995 994 1011 1016">—</p>
	d	<p data-bbox="517 1072 719 1182">部分的な沈下が見られるか、沈下が見られない。</p>

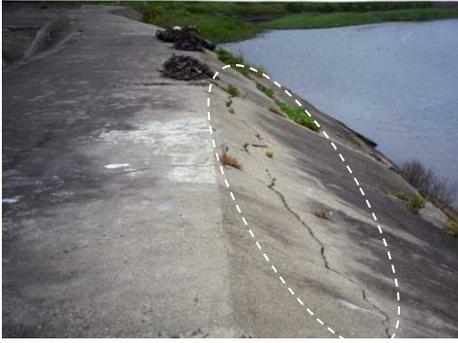
【表法被覆工】

変状現象	変状のランクと損傷事例写真		
ひび割れ	a	部材背面まで達するひび割れ・亀裂が生じている。 (幅 5mm 程度以上)。

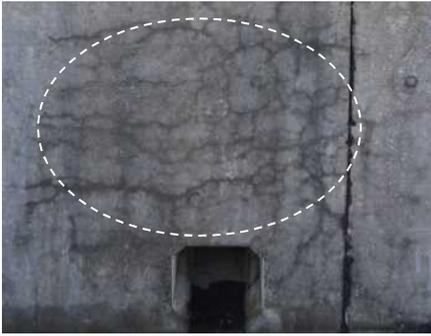
b	複数方向に幅数 mm 程度のひび割れがあるが、背面までは達していない。

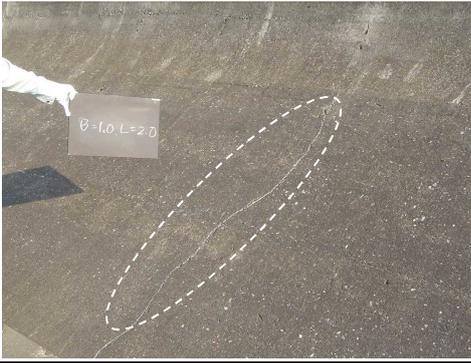
c	1 方向に幅数 mm 程度のひび割れがあるが、背面までは達していない。

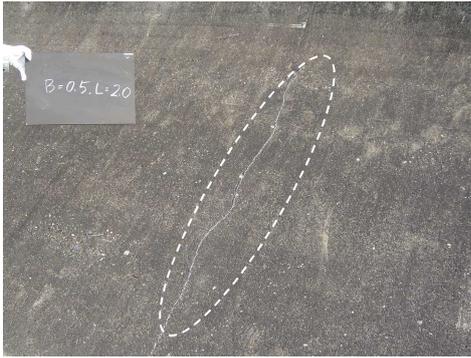
d	1 mm 以下のひび割れが生じているか、ひび割れが見られない。

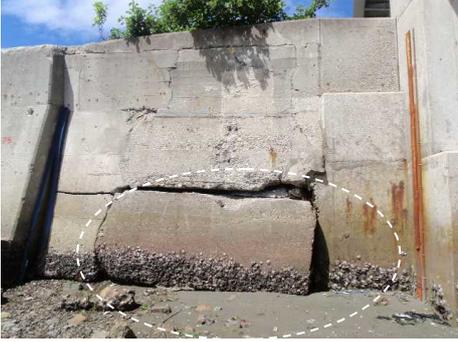
【表法被覆工】

変状現象	変状のランクと損傷事例写真	
目地部、打継ぎ部の状況	a	目地部、打継ぎ部のずれが大きく、堤体土砂の流出が見られる。
	b	目地部、打継ぎ部より水の浸透がある。

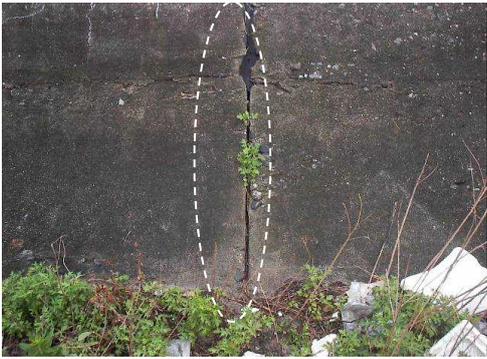
c	目地部、打継ぎ部にずれがあるが、水の浸透はない。
	d	目地部、打継ぎ部にわずかなずれ、段差、開きが見られるか、段差、開きが見られない。

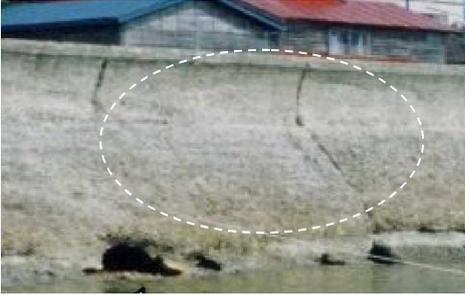
【表法被覆工】

変状現象	変状のランクと損傷事例写真	
剥離・損傷	a 広範囲に破損、または流出している。

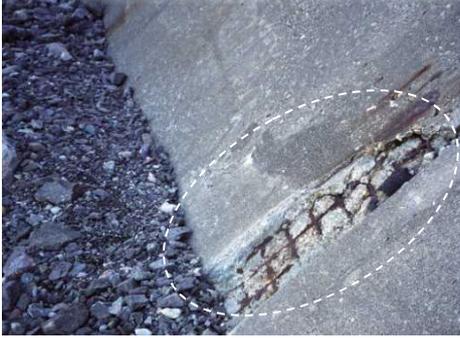
b 表面だけでなく部材の深部まで剥離・損傷が及んでいる。

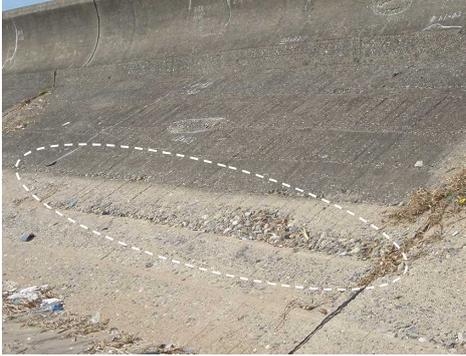
c 広範囲であっても表面の剥離・損傷が生じている。

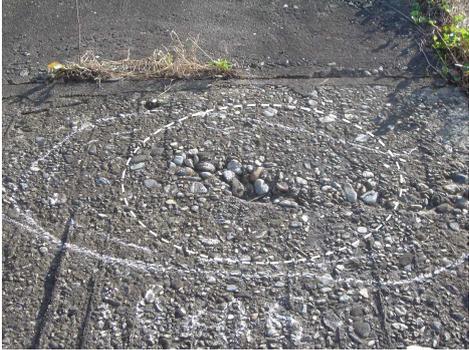
d ごく小規模の剥離・損傷が生じているか、剥離・損傷が生じていない。

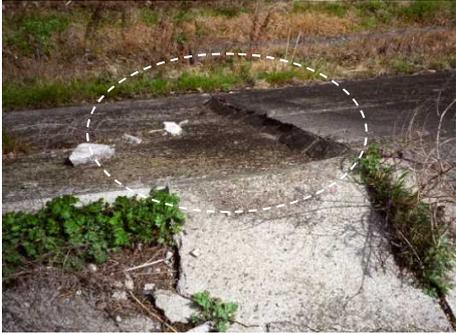
【裏法被覆工】

変状現象	変状のランクと損傷事例写真	
沈下・陥没	a	陥没がある。

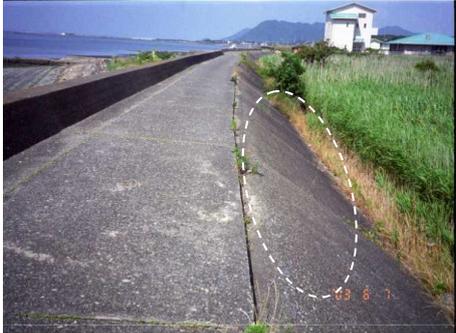
b	沈下による凹部が目立つ。

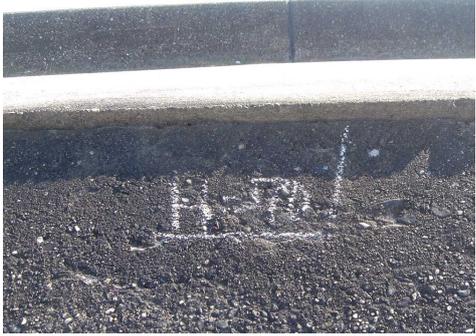
c	—
	d	部分的な沈下が見られるか、沈下が見られない。

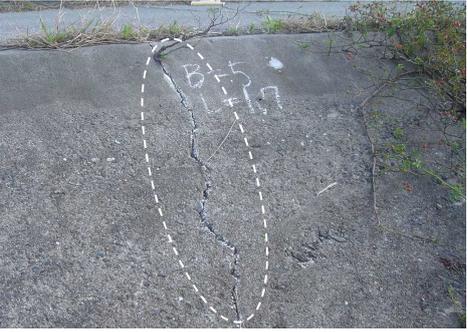
【裏法被覆工】

変状現象	変状のランクと損傷事例写真		
ひび割れ	a	部材背面まで達するひび割れ・亀裂が生じている（幅5mm程度以上）。

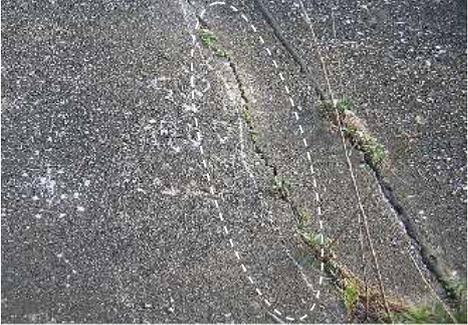
b	複数方向に幅数mm程度のひび割れがあるが、背面まで達していない。

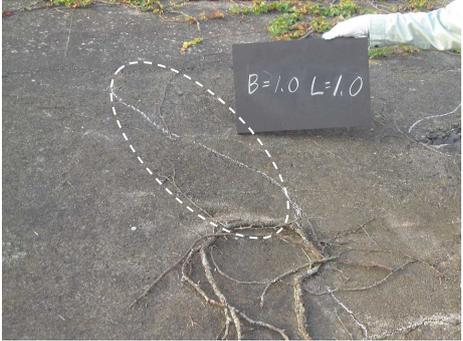
c	1方向に幅数mm程度のひび割れがあるが、背面まで達していない。

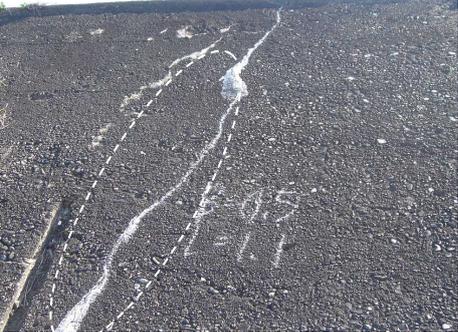
d	1mm以下のひび割れが生じているか、ひび割れが見られない。

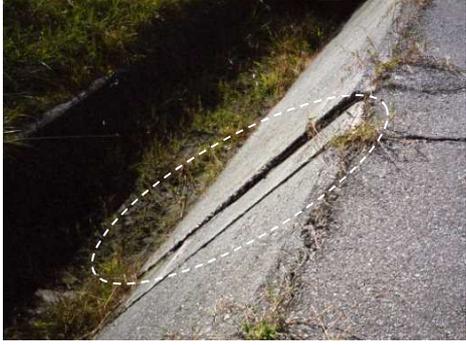
【裏法被覆工】

変状現象	変状のランクと損傷事例写真	
目地部、打継ぎ部の状況	a	目地部、打継ぎ部のずれが大きく、堤体土砂の流失が見られる。
	b	目地部、打継ぎ部より水の浸透がある。
	c	目地部、打継ぎ部にずれがあるが、水の浸透はない。

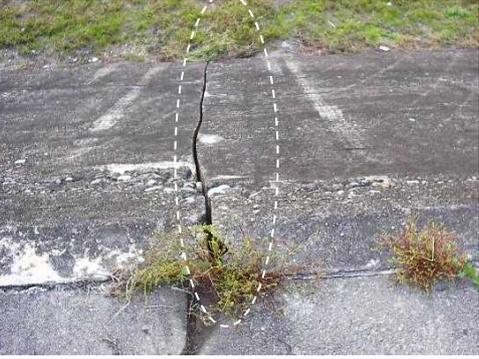
d	目地部、打継ぎ部にわずかなずれ、段差、開きが見られるか、段差、開きが見られない。

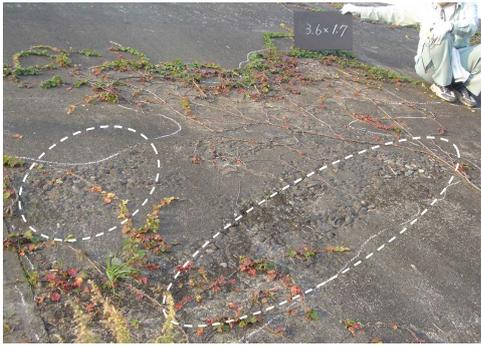
【裏法被覆工】

変状現象	変状のランクと損傷事例写真	
剥離・損傷	a	<p>広範囲に破損、または流失している。</p>
	b	<p>表面だけでなく部材の深部まで剥離・損傷が及んでいる。</p>
	c	<p>広範囲であっても表面の剥離・損傷が生じている。</p>

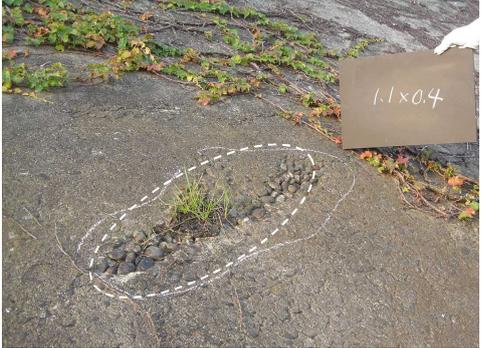
d	<p>ごく小規模の剥離・損傷が生じているか、剥離・損傷が見られない。</p>

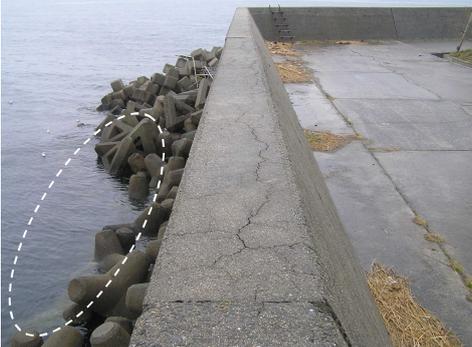
【消波工】

変状現象	変状のランクと損傷事例写真		
移動・散乱 及び沈下	a	消波工断面がブロック1層分以上減少している。	
	b	消波工断面が減少している（ブロック1層未満）。

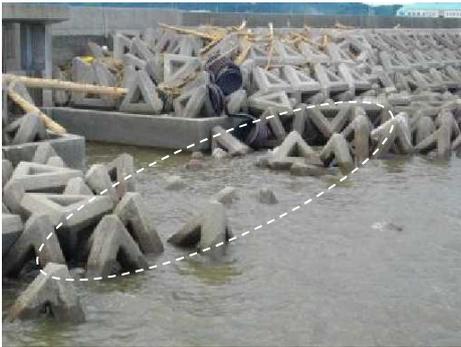
c	消波ブロックの一部が移動、散乱、沈下している。

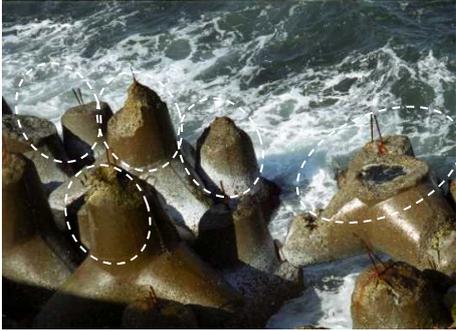
変状現象	変状のランクと損傷事例写真	
ブロック 破損	a 破損ブロックが1 ／4以上ある。

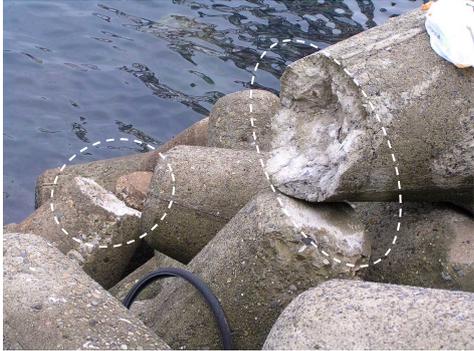
b 破損ブロックは1 ／4未満である。

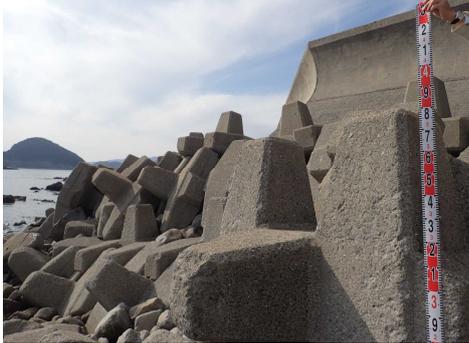
c 少数の破損ブロッ クがある。

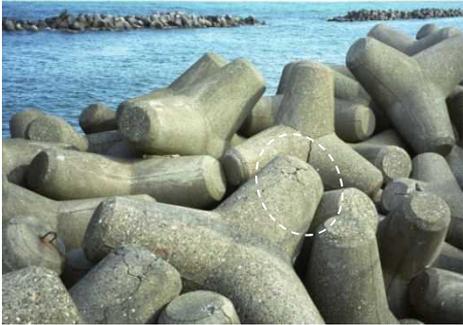
d 小さなひび割れが 発生しているか、ひ び割れが発生して いない。

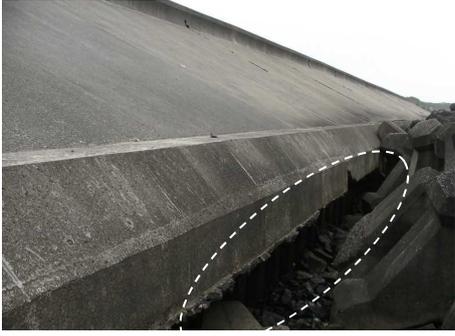
変状現象	変状のランクと損傷事例写真	
<p>侵食・堆積</p>	<p>a</p> <p>侵食により基礎工が浮き上がり堤体土が既に流出している。</p> <p>侵食により前面の砂浜が消失し、基礎工下端・止水矢板が露出している。</p> <p>堤防・護岸等の防護機能が損なわれるほど、堤防・護岸等の前面の砂浜の侵食が進んでいると認められる場合。</p>

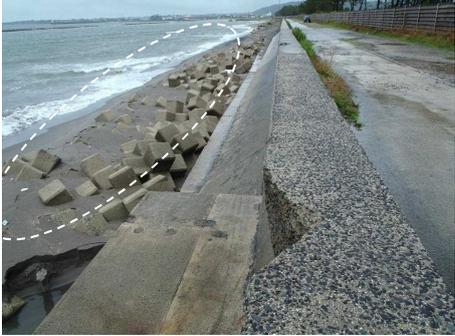
<p>b</p> <p>堤防・護岸等の防護機能が将来的に損なわれると想定されるほど、堤防・護岸等の前面の砂浜の侵食が進んでいると認められる場合。</p>

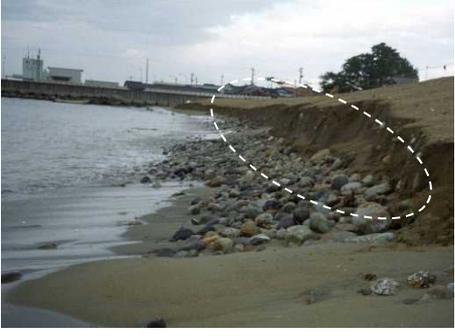
<p>c</p> <p>汀線の後退もしくは浜崖の形成が認められる。</p>

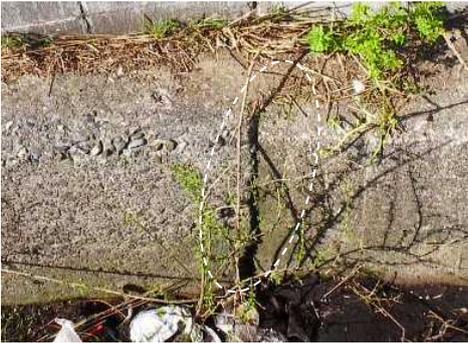
変状現象	変状のランクと損傷事例写真	
目地の開き、相対移動量	a	転倒、あるいは欠損がある。
	b	移動に伴う目地の開きが大きい。 天端工との目地部より水の浸透がある。
	c	目地ずれがあるが、水の浸透はない。
	d	目地部にわずかなずれ、段差、開きが見られるか、段差、開きが見られない。

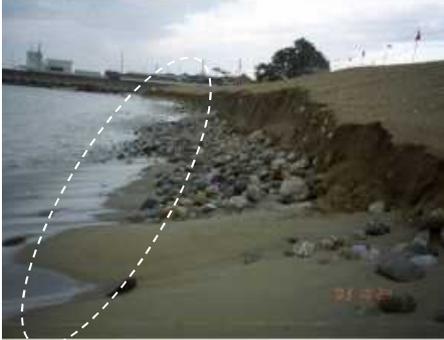
b	<p>広範囲で浸食があり、かつ捨石マウンド法尻前面で深さ0.5m以上1m未満の洗掘がある。</p>

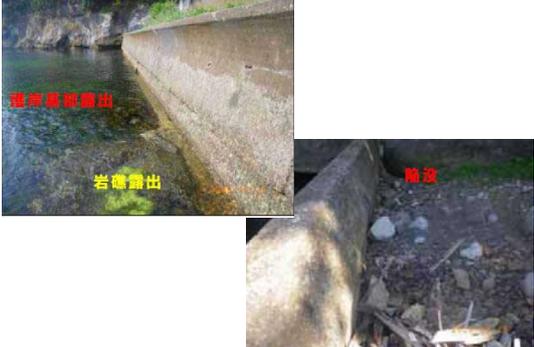
変状現象	変状のランクと損傷事例写真		
吸出し (根固部)	a	土砂が流出している。

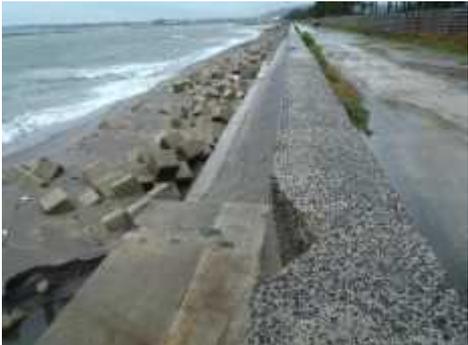
変状現象	変状のランクと損傷事例写真		
移動・散乱 及び沈下	a	石、ブロックが大規模又は広範囲に移動、散乱又は沈下している。	
	b	石、ブロックが沈下、移動又は散乱している。

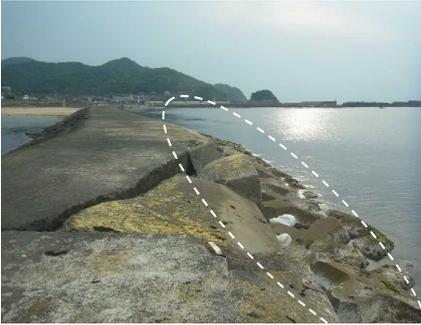
変状現象	変状のランクと損傷事例写真		
ブロック 破損	a	破損ブロックが多数あり配置の乱れが生じている。	
	b	破損ブロックは多数あるが、配置の乱れは少ない。

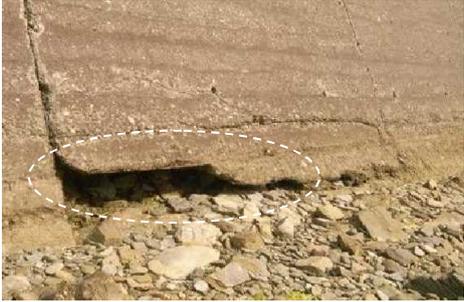
変状現象	変状のランクと損傷事例写真		
剥離・損傷	a	表面だけでなく、部材の深部まで剥離・損傷が及んでいる。

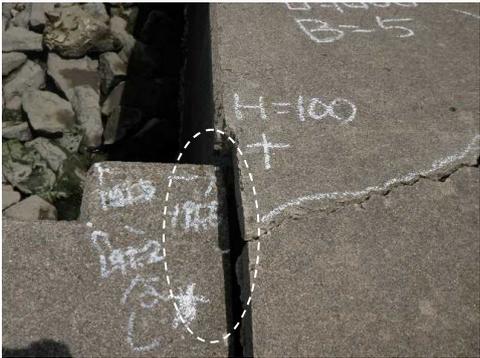
変状現象	変状のランクと損傷事例写真		
目地ずれ	a	大きなずれ、段差がある。	
	b	小さなずれ、段差がある。

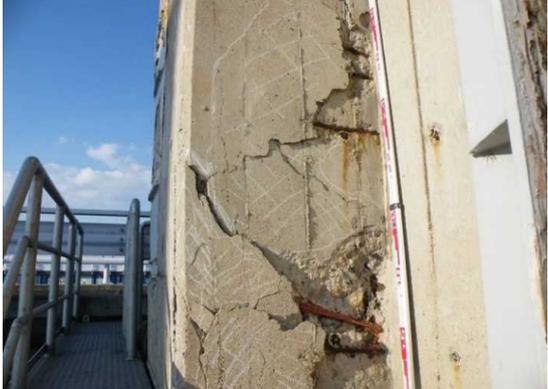
変状現象	変状のランクと損傷事例写真		
剥離・損傷	a	<p>広範囲に部材の深部まで剥離・損傷が生じている。</p>

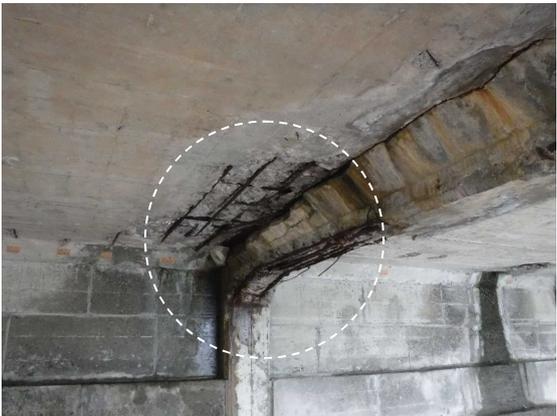
b	<p>表面だけでなく部材の深部まで剥離・損傷が及んでいる。</p>

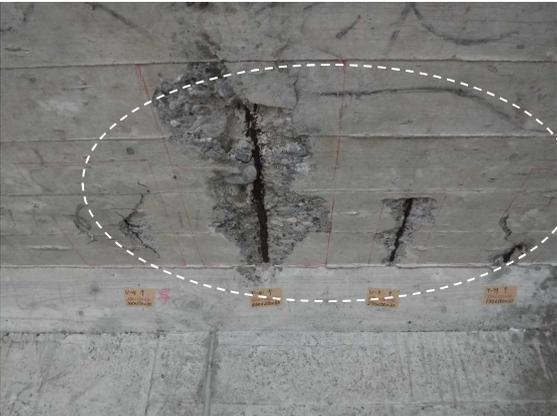
c	<p>広範囲であっても表面のみの剥離・損傷が生じている。</p>

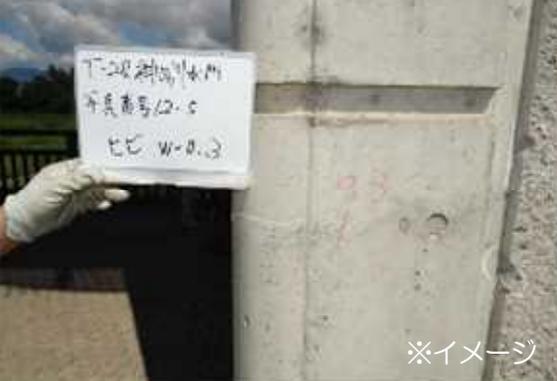
d	<p>ごく小規模の剥離・損傷が生じているか、剥離・損傷が生じていない。</p>

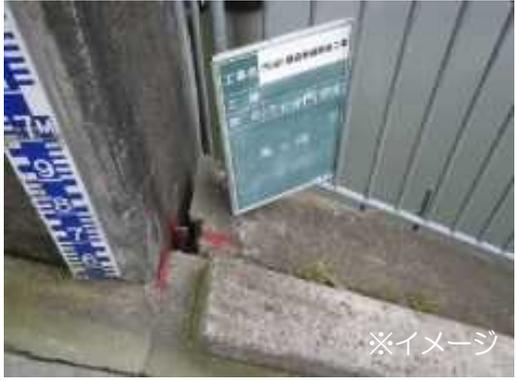
変状現象	変状のランクと損傷事例写真	
継ぎ手の開き	a 継ぎ手の水密ゴム・止水板の破断が生じている。	
	b 継手（止水板）の開きが7cm以上。可撓継手の開きが許容値以上。	
	c 継手（止水板）の開きが2cm以上7cm未満。可撓継手の開きが許容値未満。

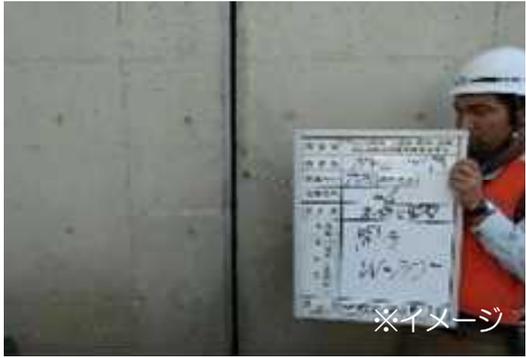
d 継手の変状なし（開きが2cm未満）

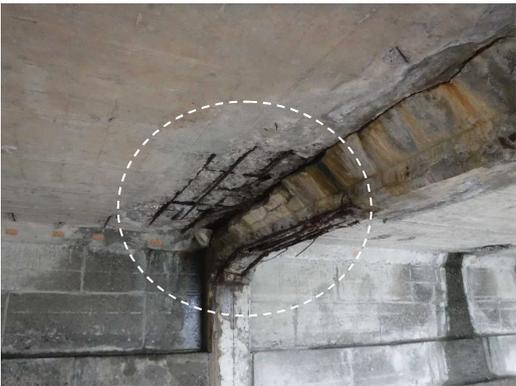
変状現象	変状のランクと損傷事例写真	
鉄筋の腐食	a 浮き錆が著しく、構造耐力に影響する鉄筋断面積の有意な減少が全域にわたっている。

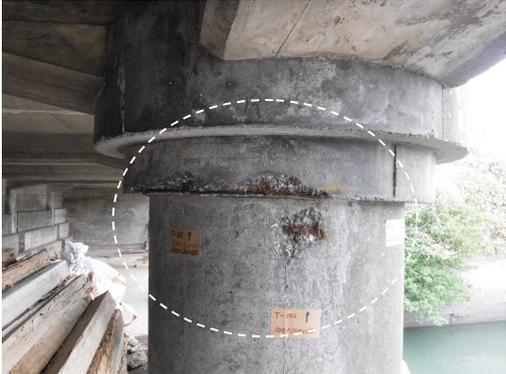
b 浮き錆が多く、鉄筋表面の大部分あるいは全周にわたる腐食が広範囲に認められる。

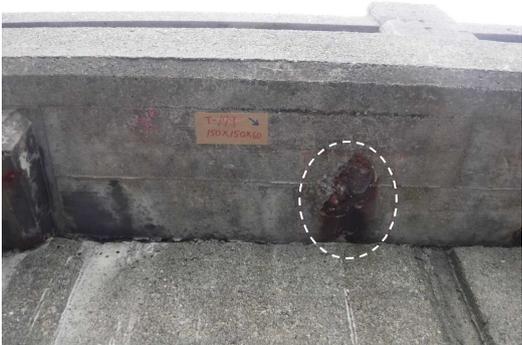
c 錆汁が多く、鉄筋腐食が広範囲に認められる。

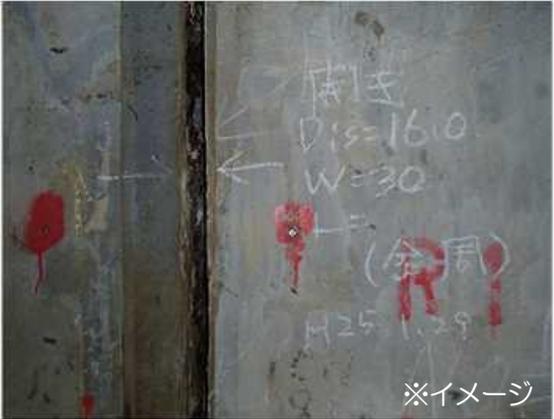
変状現象	変状のランクと損傷事例写真	
目地部、打ち継ぎ部等の状況	a	目地部、打ち継ぎ部のずれが大きく、堤体土砂の流出が見られる。
	b	目地部、打ち継ぎ部より水の浸透がある。
	c	目地部、打ち継ぎ部にずれがあるが、水の浸透はない。

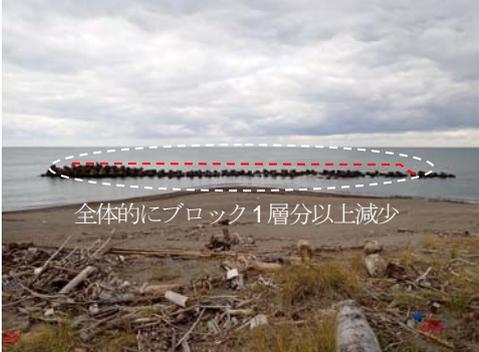
変状現象	変状のランクと変状事例写真	
<p>—</p>	<p>a 堤体全体にわたって堤体断面がブロック1層分以上減少している。</p>

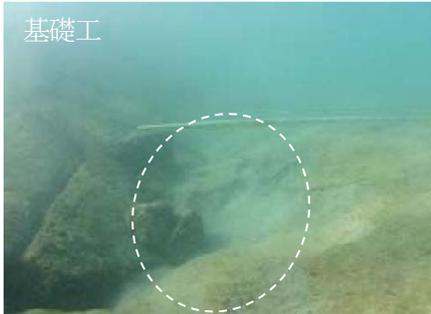
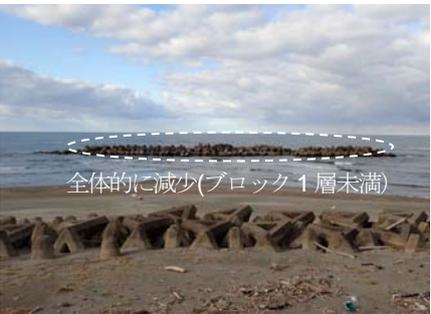
<p>全体的にブロック1層分以上減少</p>
	<p>b 基礎工（根固工）小規模な移動又は沈下がある。堤体全体にわたって堤体断面が減少している（ブロック1層未満）</p>

<p>基礎工</p>

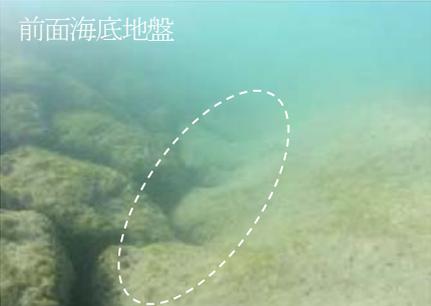
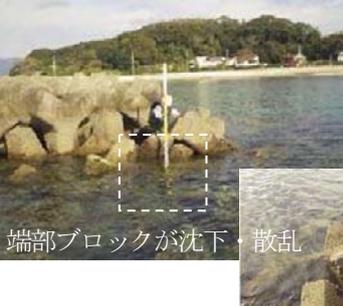
<p>全体的に減少(ブロック1層未満)</p>
	<p>c 前面海底地盤に深さ0.5m未満の洗掘がある。堤体の一部が移動、散乱、沈下している。</p>

<p>前面海底地盤</p>

<p>端部ブロックが沈下・散乱</p>

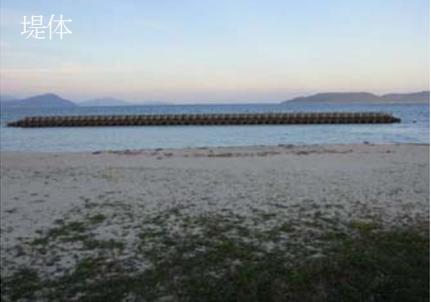
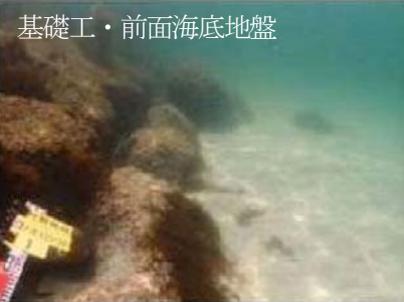
<p>d わずかな変状がみられるか、変状なし。</p>

<p>堤体</p>

<p>基礎工・前面海底地盤</p>

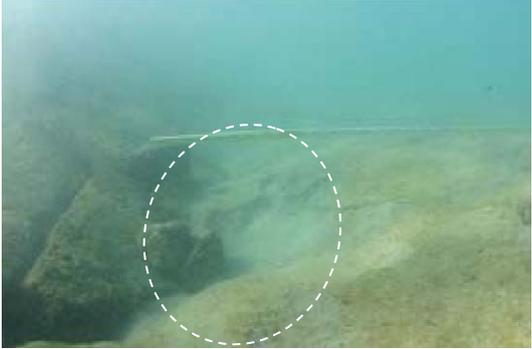
変状現象	変状のランクと変状事例写真	
前面海底地盤の洗掘  基礎工（根固工）の移動・沈下・散乱	a 広範囲で侵食があり、かつ捨石マウンドの法尻前面で深さ1m以上の洗掘がある。洗掘に伴うマウンド等への影響が見られる。 基礎工（根固工）の流出又は破壊、欠損がある。	
	b 広範囲で侵食があり、かつ捨石マウンド法尻前面で深さ0.5m以上1m未満の洗掘がある。 基礎工（根固工）の小規模な移動又は沈下がある。

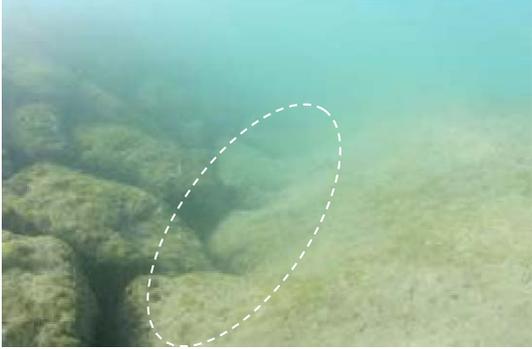
c 深さ0.5m未満の洗掘がある。

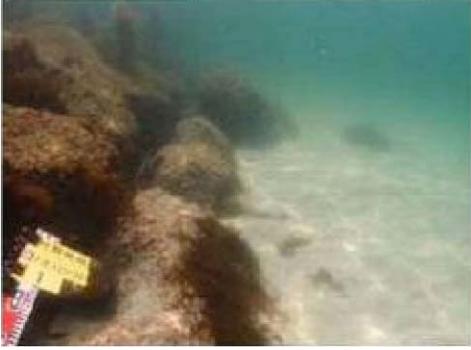
d わずかな変状がみられるか、変状なし。

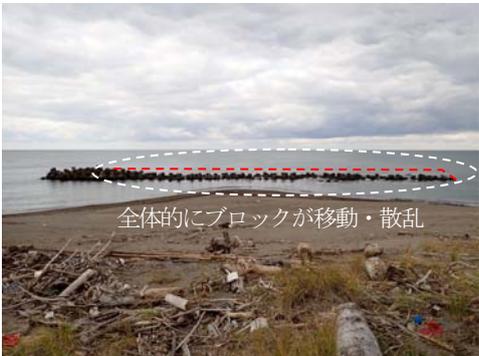
変状現象	変状のランクと変状事例写真	
移動・沈下・散乱 ブロック破損	a 堤体全体にわたって堤体断面がブロック1層分以上減少している。

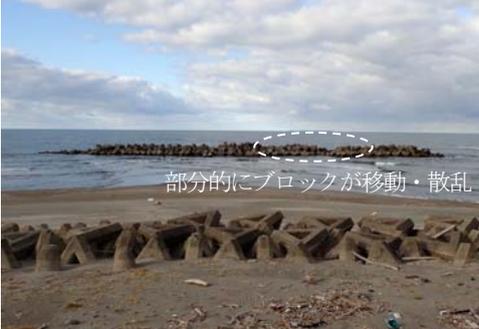
破損ブロックが 1/4 以上ある。	
	b 堤体全体にわたって堤体断面が減少している(ブロック1層未満)。堤体半分程度の断面がブロック1層分以上減少している。

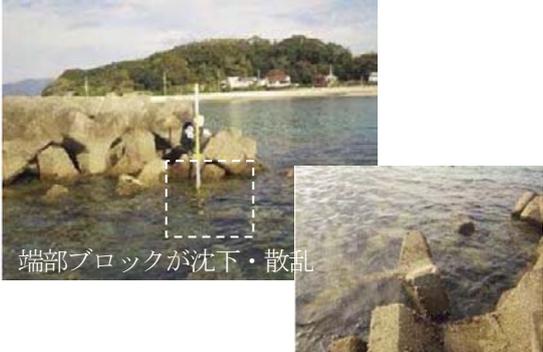
破損ブロックは 1/4 未満である。	
	c ブロックの一部が移動、散乱、沈下している。

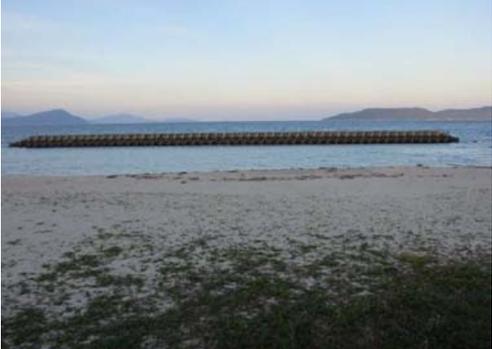
少数の破損ブロックがある。	
	d わずかな変状がみられるか、変状なし。

小さなひび割れが発生しているか、ひび割れが発生していない。

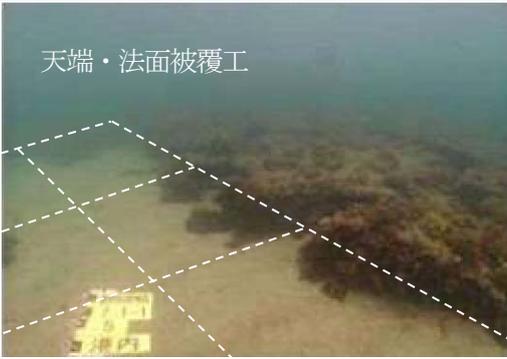
潜堤・人工リーフに対する評価（施設毎）

変状現象	変状のランクと変状事例写真	
—	a 被覆石・ブロックが大規模又は広範囲に移動・沈下・散乱している。

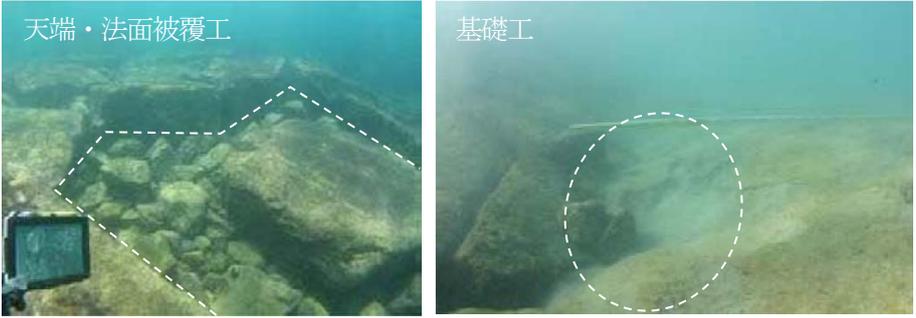
b 被覆石・ブロックが移動・沈下・散乱している。基礎石・ブロックが移動、沈下又は散乱している。

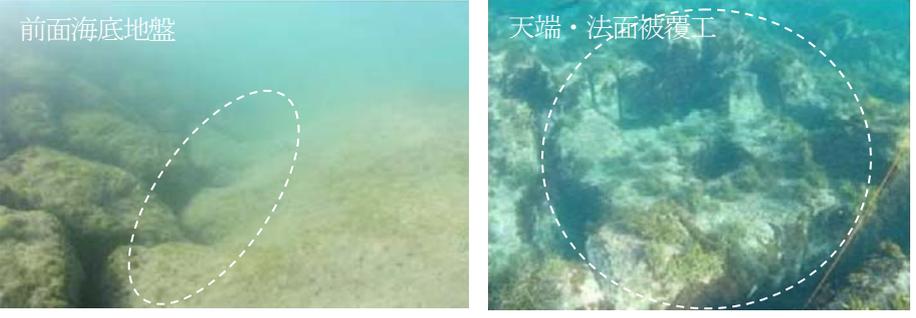
c 前面海底地盤に深さ0.5m未満の洗掘がある。被覆石・ブロックに部分的にごく小さな移動（ずれ）がみられる。

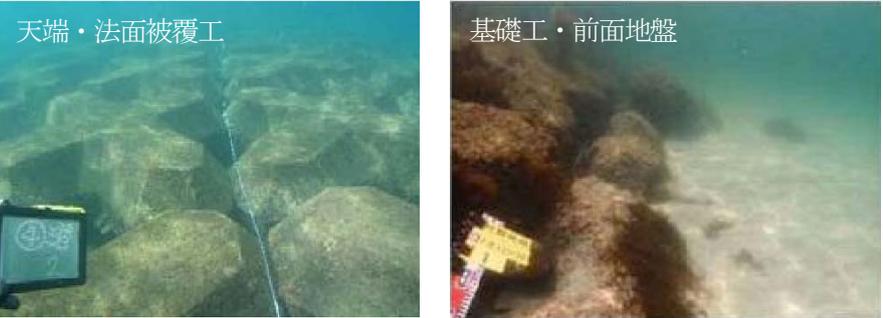
d わずかな変状がみられるか、変状なし。

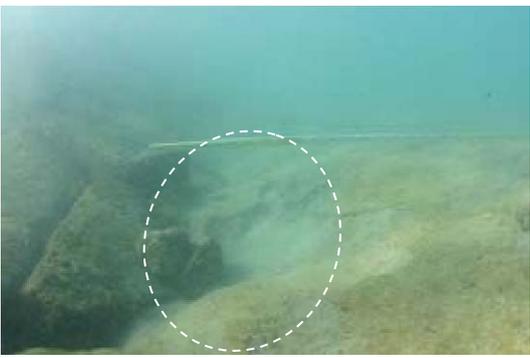
【前面海底地盤：洗掘、基礎工（根固工）：移動・沈下・散乱】

変状現象	変状のランクと変状事例写真		
前面海底地盤の洗掘  基礎工（根固工）の移動・沈下・散乱	a	広範囲で侵食があり、かつ捨石マウンドの法尻前面で深さ1m以上の洗掘がある。洗掘に伴うマウンド等への影響がみられる。  石、ブロックが移動、沈下又は散乱している。	
	b	広範囲で侵食があり、かつ捨石マウンド法尻前面で深さ0.5m以上1m未満の洗掘がある。  石、ブロックが移動、沈下又は散乱している。

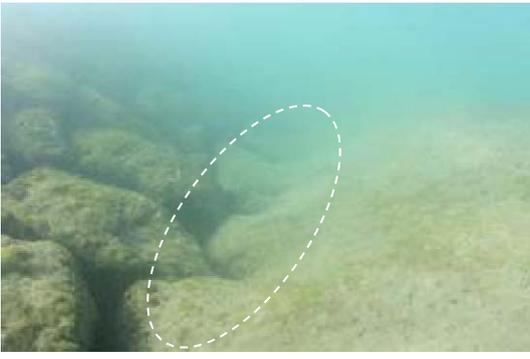
c	深さ0.5m未満の洗掘がある。  部分的にごく小さな移動（ずれ）がみられる。

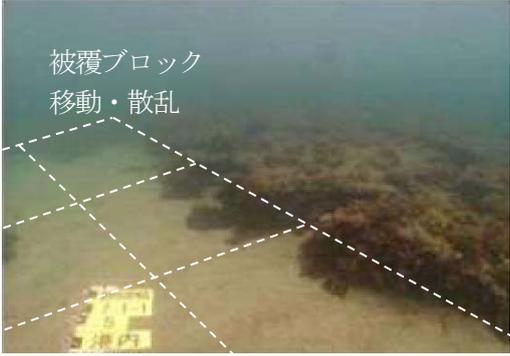
【天端・法面被覆工：移動・沈下・散乱・破損】

変状現象	変状のランクと変状事例写真		
移動・沈下・散乱・破損	a	石、ブロックが大規模又は広範囲に移動、散乱している。

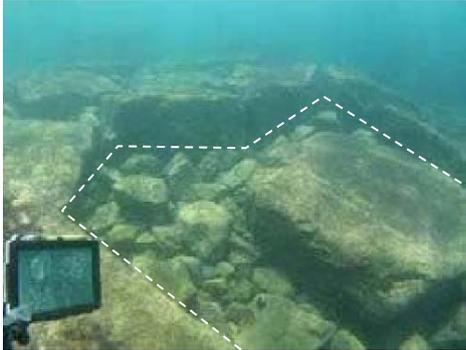
破損ブロックが多数あり、配置の乱れが生じている。	
	b	石、ブロックが大きく移動している。

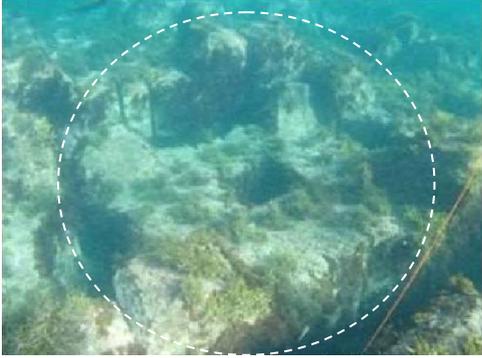
破損ブロックが多数あるが、配置の乱れは少ない。	
	c	部分的にごく小さな移動（ずれ）がみられる。

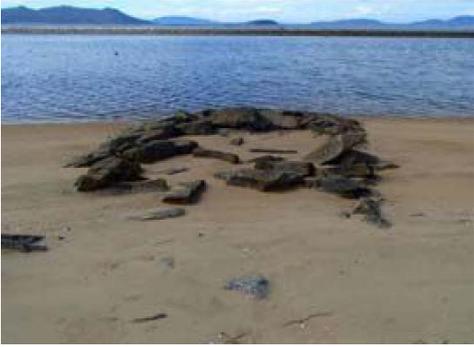
突堤・ヘッドランド（被覆ブロック型）に対する評価（施設毎）

変状現象	変状のランクと変状事例写真	
—	a	<p>天端・法面被覆工が大規模又は広範囲に移動・沈下・散乱している。</p>

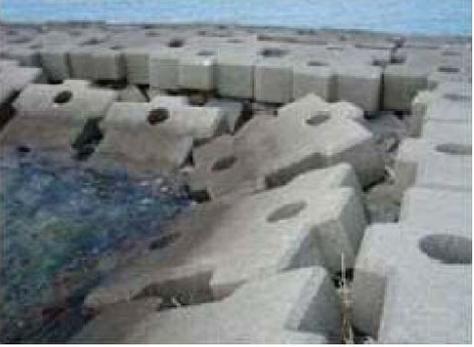
b	<p>天端・法面被覆工が移動・沈下・散乱している。</p>

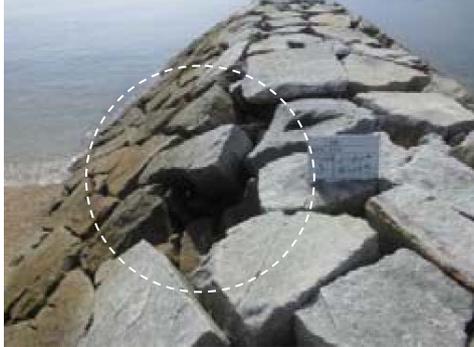
c	<p>天端・法面被覆工に部分的にごく小さな移動（ずれ）がみられる。</p>

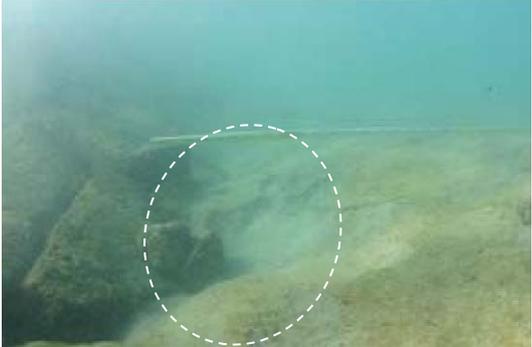
【前面海底地盤：洗掘、基礎工（根固工）：移動・沈下・散乱】

変状現象	変状のランクと変状事例写真	
前面海底地盤の洗掘  基礎工（根固工）の移動・沈下・散乱	a 広範囲で侵食があり、かつ捨石マウンドの法尻前面で深さ1m以上の洗掘がある。洗掘に伴うマウンド等への影響がみられる。 石、ブロックが大規模又は広範囲に移動、沈下又は散乱している。	
	b 広範囲で侵食があり、かつ捨石マウンド法尻前面で深さ0.5m以上1m未満の洗掘がある。 石、ブロックが移動、沈下又は散乱している。

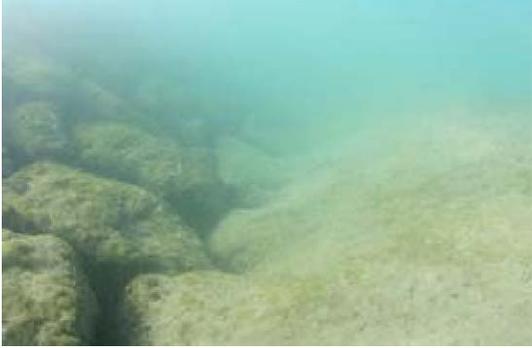
c 深さ0.5m未満の洗掘がある。 部分的にごく小さな移動（ずれ）がみられる。

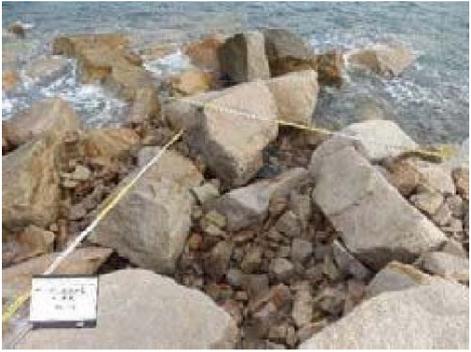
【天端・法面被覆工：移動・沈下・散乱】

変状現象	変状のランクと変状事例写真		
移動・沈下・散乱・破損	a	石、ブロックが大規模又は広範囲に移動、散乱している。

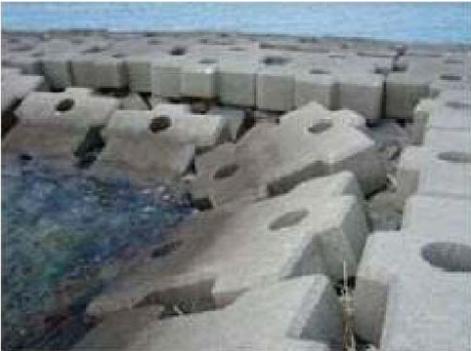
広範囲に破損、または流出している。	
	b	石、ブロックが大きく移動している。

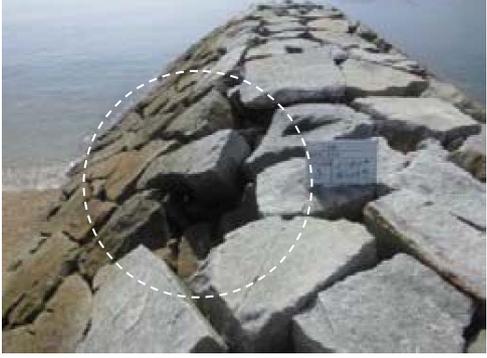
表面だけでなく部材の深部まで損傷が及んでいる。	
	c	部分的にごく小さな移動（ずれ）がみられる。

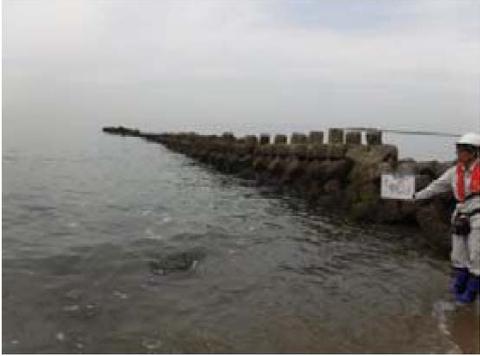
突堤・ヘッドランド（消波ブロック型）に対する評価（施設毎）

変状現象	変状のランクと変状事例写真	
—	a	<p>堤体全体にわたって堤体断面がブロック1層分以上減少している。</p>
	b	<p>堤体全体にわたって堤体断面が減少している(ブロック1層未満)</p>

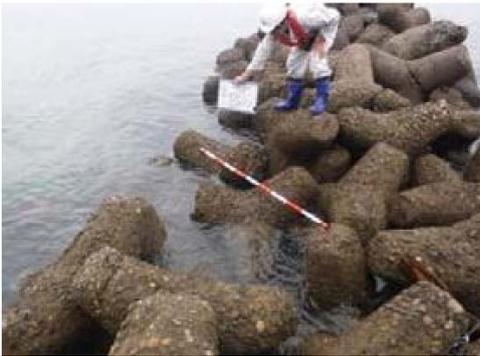
c	<p>堤体ブロックの一部が移動、散乱、沈下している。</p>

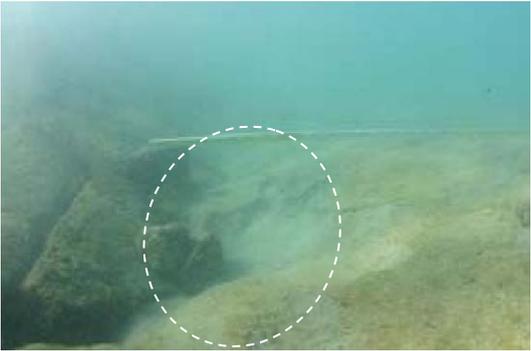
【前面海底地盤：洗掘、基礎工（根固工）：移動・沈下・散乱】

変状現象	変状のランクと変状事例写真	
前面海底地盤の洗掘  基礎工（根固工）の移動・沈下・散乱	a 広範囲で侵食があり、かつ捨石マウンドの法尻前面で深さ1m以上の洗掘がある。洗掘に伴うマウンド等への影響がみられる。 流失又は破壊、欠損がある。	
	b 広範囲で侵食があり、かつ捨石マウンド法尻前面で深さ0.5m以上1m未満の洗掘がある。  小規模な移動又は沈下がある。

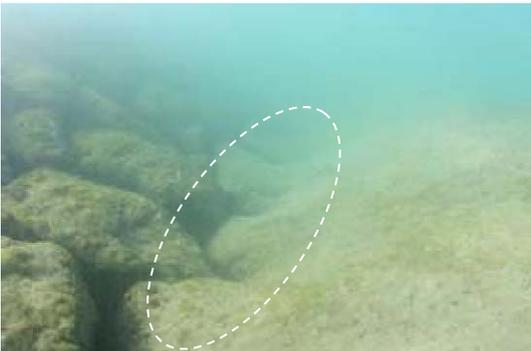
c 深さ0.5m未満の洗掘がある。

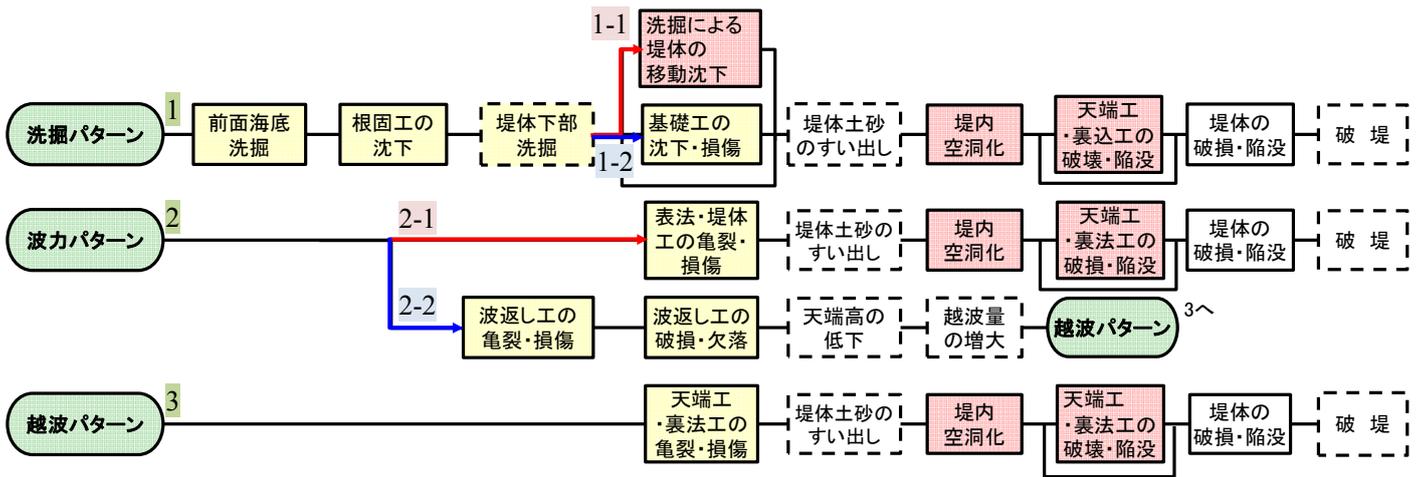
図 3.1 堤防（消波工なし）の波浪による主要変状連鎖

1. マニュアルを踏まえ、対象施設の点検を実施し、変状の種類や程度（変状ランクの判定、健全度の評価）を把握するとともに、変状原因究明のための調査・分析を行う。
2. 点検及び変状原因究明の結果より、図3.1～3.3に示す変状連鎖に該当するものか確認し、該当する場合は、対象施設の変状連鎖の進展段階を推定する。
3. 修繕等の工法の検討は、「2-2 修繕等の実施に当たっての基本的な考え方」を踏まえ、各変状連鎖及びその進展段階に応じて、代表的な工法を参考に行う。なお、変状の進展は、複数の変状連鎖が相まって進行する場合もあるため、その場合はそれぞれの変状連鎖を統合して修繕等の工法を検討する。
4. 修繕等の工法の検討に当たって複数の工法がある場合には、施設の構造形式、施設が設置されている海岸の状況等を踏まえて、LCCの観点より最適な工法を採用する。
5. 各変状連鎖の進展段階における健全度は、マニュアルP42に示す健全度評価の目安より「天端高が不足し施設の防護機能の低下が明確な場合」と「施設の防護機能に影響を及ぼすような変状が生じており、さらに空洞が確認された場合」をもとに整理したものである。そのため、健全度評価の目安として「堤防・護岸等の防護機能が損なわれるほど、堤防・護岸等の前面の砂浜の侵食が進んでいると認められる場合」や「侵食により前面の砂浜が消失し、基礎工下端・止水矢板が露出している場合」と評価されるときは、砂浜の侵食の状況を踏まえた修繕等の工法の検討が必要であることに注意する。
6. また、本資料は図3.1～3.3に示す主要な変状連鎖のみを対象に修繕等の実施に当たっての基本的な考え方や代表的な修繕等の工法を示したものであって、変状連鎖はこれ以外のものもあり得る。その場合は専門的知識及び技術又は技能を有する者の意見を聴く等し、対象施設の変状の種類や程度、原因に応じた適切な修繕等の工法を検討する。
7. 胸壁については、図3.1堤防（消波工なし）の波浪による主要変状連鎖のうち、2-2の波返工の変状連鎖を胸壁の堤体工の変状連鎖として適用してもよい。

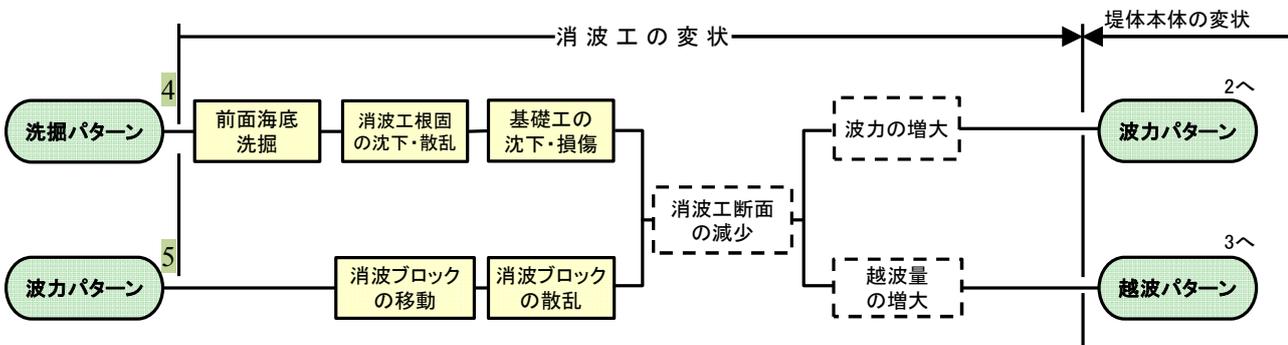
図 3.2 護岸・堤防（消波工被覆）の波浪による主要変状連鎖

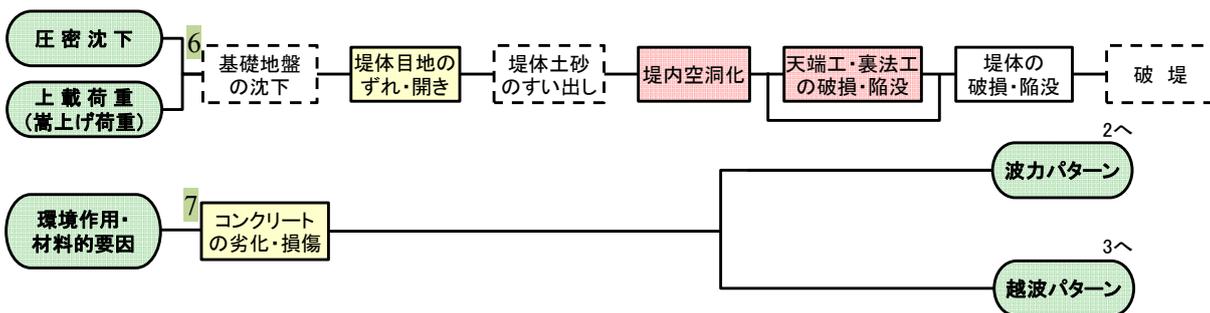
図 3.3 護岸・堤防の進行型変状連鎖

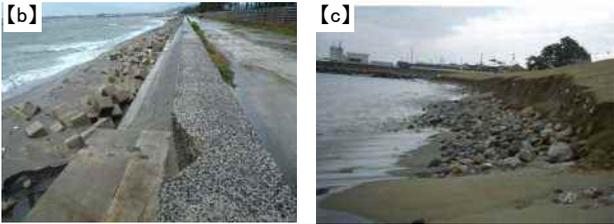
I 変状箇所への対策	変状	・前面海底洗掘		
	位置	砂浜		
	点検で確認される変状の程度	①「侵食・堆積」変状ランクb～c/侵食による汀線の後退	代表的な対策工法	適切な材料による養浜を行う。 ※砂浜が安定するためには、粒径と勾配の両面の検討が必要である。

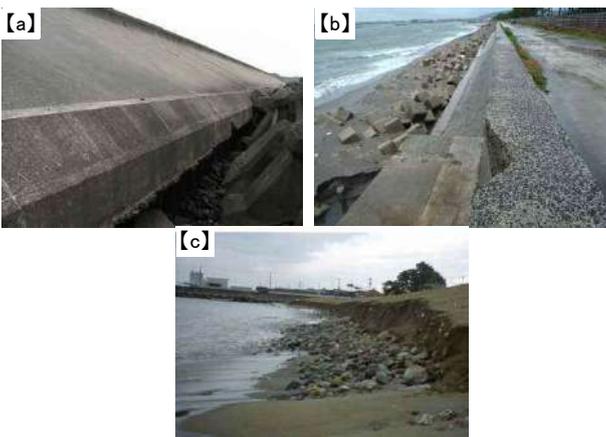
Ⅱ 変状原因への対策	変状	・前面海底洗掘		
	位置	前面海底地盤		
	点検で確認される変状の程度	①「洗掘」変状ランク a～c ②「吸出し（根固部）」変状ランク a～b	代表的な対策工法	根固工の設置や、洗掘防止マットの敷設を行う。
備考	・「」に示す変状及び変状ランクは、「マニュアル p. 40」を参考にできる。			
Ⅱ 変状原因への対策	変状	・前面海底洗掘		
	位置	砂浜		
	点検で確認される変状の程度	①「侵食・堆積」変状ランク a～c / 侵食による汀線の後退

代表的な対策工法	適切な材料による養浜を行う。 ※砂浜が安定するためには、粒径と勾配の両面の検討が必要である。
備考	・「」に示す変状及び変状ランクは、「マニュアル p. 39」及び「付録-4 変状事例集 p. 33」を参考にできる。			
Ⅱ 変状原因への対策	変状	・根固工の沈下・散乱		
	位置	根固工		
	点検で確認される変状の程度	①「移動・散乱及び沈下」変状ランク a～c / 根固捨石の散乱及び沈下 ②「ブロック破損」変状ランク a～c	代表的な対策工法	根固捨石の追加、場合により根固ブロック（方塊、異形）の設置を行う。 ※砂の移動の抑制対策とともに、地盤沈下に対する根固工の追従性を考慮しておくことが望ましい。
備考	・「」に示す変状及び変状ランクは、「マニュアル p. 40」を参考にできる。			
Ⅱ 変状原因への対策	変状	・基礎工の沈下		
	位置	基礎工		
	点検で確認される変状の程度	①「ひび割れ」変状ランク a～c / 基礎工の露出	代表的な対策工法	基礎前面の埋め戻し、根固工の設置。 基礎工の根入れ深さの確保。  基礎コンクリートの拡幅、基礎矢板前面新設、堤体部にモルタル注入、根固工の増設等を行う。
		②「剥離・損傷」変状ランク a～c / 基礎工の露出		
		③「目地ずれ」変状ランク a～b / 基礎工の移動

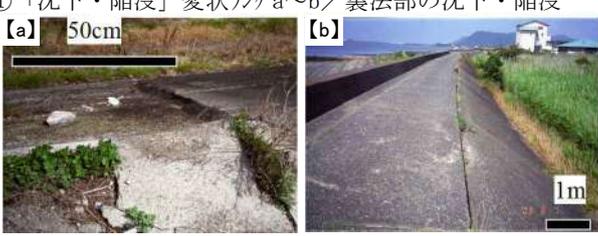
I 所定の防護機能を確認する対策	変状	<ul style="list-style-type: none"> <li>堤内空洞化</li> <li>裏法被覆工の破壊・陥没</li> </ul>		
	位置	コンクリート部材（裏法被覆工）		
	点検で確認される変状の程度	①「沈下・陥没」変状ランク a~b / 裏法部の沈下・陥没

代表的な対策工法	空洞部に、既設と同等の材料の充填やモルタル注入後、撤去張り替えや補強等を行う。

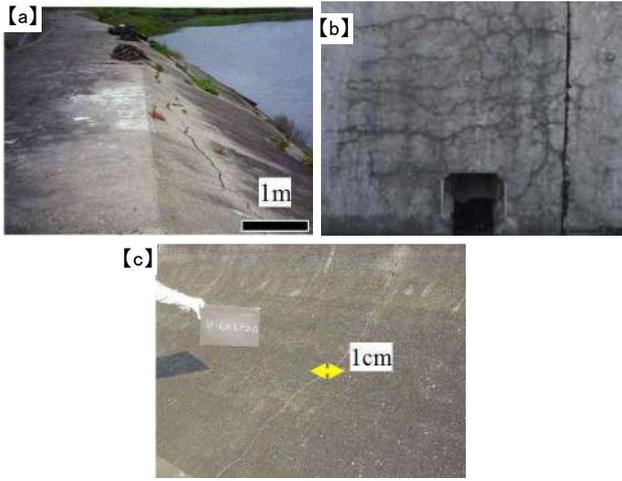
I 変状箇所への対策	変状	・表法被覆工・堤体の亀裂・損傷	
	位置	コンクリート部材（表法被覆工）・堤体（※表法被覆工を示す。）	
	点検で確認される変状の程度	①「ひび割れ」変状ランクa～c／法線方向のひび割れ、部分的なひび割れ、広範囲のひび割れ

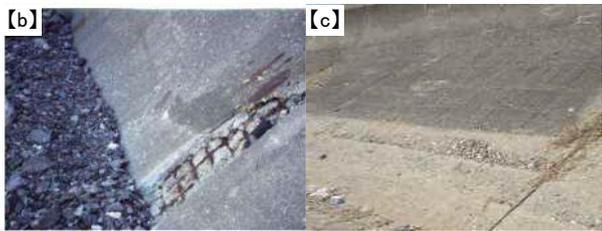
点検で確認される変状の程度	②「剥離・損傷」変状ランクa～c／破損・沈下

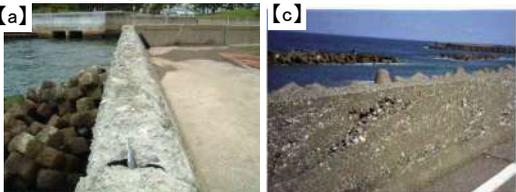
<p>樹脂によるひび割れ注入</p> <p>②「剥離・損傷」変状ランク a~c / 破損・沈下</p>

<p>劣化部分をはり取り、剥離・損傷部に断面復旧等を行う。変状が顕著であれば、撤去・打ち替えを行う。</p>

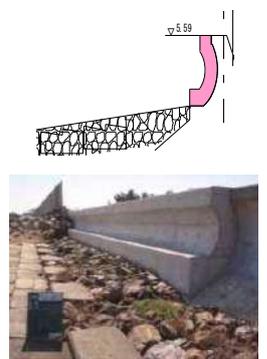
<p>モルタルによる間詰め</p> <p>①~③の複合的な変状</p> <p>変状が広範囲にわたる場合や、複合的な変状が生じている場合は、前面に補強(張りコンクリート等)を行う。※表法被覆工の対策と一体的に行う場合や、高上げを同時に行う場合に有効である</p>

<p>堤体前面に張りコンクリート</p>	
	備考	・「I」に示す変状及び変状ランクは、「マニュアル p. 35」及び「付録-4 変状事例集 pp. 16~18」を参考にできる。

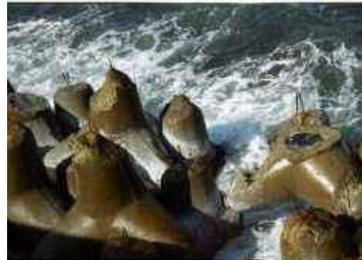
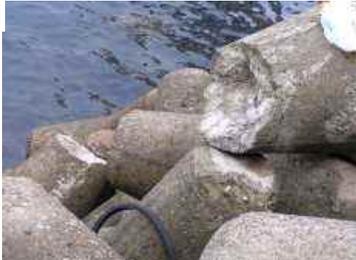
②「ブロック破損」変状ランク a~c / 消波工の散乱及び沈下

消波ブロックの追加等を行う。  代表的な対策工法  破損が顕著な場合は、消波ブロックの追加等を行う。
備考	・「」に示す変状及び変状ランクは、「マニュアル p. 39」及び「付録-4 変状事例集 p. 31、32」を参考にできる。

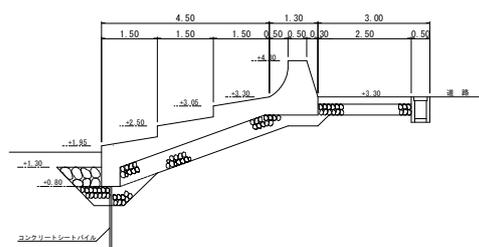
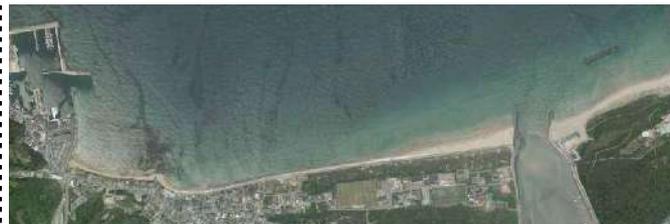
施設情報	《断面図》	《全体平面図》	建設時期	施設種類	構造形式	前面状況

昭和38年～昭和48年	護岸	緩傾斜型	砂浜

代表的な変状				変状の要因等
部材	変状ランク	変状現象	計測寸法	
波返工	a	防護高さの不足	標高(D.L.)4.3m、最大沈下量0.2m	既設基礎部のコンクリートシートパイルが露出するほどの侵食、経年劣化等の影響により、背後地の吸出しや沈下が始まった。
表法被覆工	b	目地部、打継ぎ部の状況	開き(D)0.03m

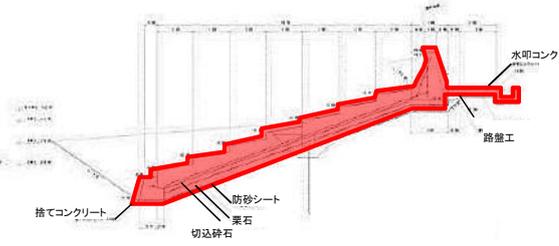
《対策断面図ほか》

対策工法	対策時期	平成23年 (建設後39年)	
	対策時期を決定した理由	護岸前面の侵食に伴い、背後地の吸出しや護岸の沈下による機能低下を確認したうえで、工法を検討し工事に着手した。	
	対策を実施した理由	施設の防護機能に支障が生じたため	
	要求した機能回復の程度	その他(補修工事に際して機能強化を含んだ工事を実施した。)	
	工法名	撤去張替え	
	工法の概要	護岸改良工事(階段工・波返工・水叩工)L=915m	
	工法の選定理由	侵食を確認した深さまで既設断面と同じ階段式のコンクリート構造物により根入れを行うと共に、より強固な侵食対策を行うため、軽量鋼矢板での止水工の採用に至った。	
	実施数量/費用	L=915m / 180,000千円(諸経費を含む)	
	《対策前》 護岸前面の侵食に伴い背後地の吸出しや護岸の沈下が始まり機能低下した。	《対策後》

変状連鎖パターン	1	表法被覆工に目地部の開きが生じており、波浪による洗堀作用により、堤体土砂の吸出し及び沈下が生じたものと考えられる。
----------	---	-----------------------------------------------------------

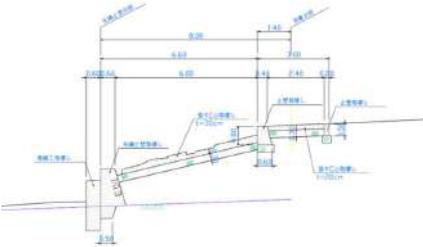
施設情報	≪断面図≫

建設時期	施設種類	構造形式	前面状況
			昭和41年	護岸	緩傾斜型	根固工

代表的な変状				変状の要因等
部材	変状ランク	変状現象	計測寸法	
天端被覆工	c	剥離・損傷	直径(L)13m、短径(S)0.5m	護岸の変状原因として、斜路部は波浪の影響を受けたことや施工から50年程度経過していることから、経年変化によりコンクリートの剥離が生じたと考えられる。天端被覆工についても同様の原因により止壁が損傷し、そこから裏込め材の吸出しが生じたものと考えられる。
表法被覆工	c	剥離・損傷	直径(L)25m、短径(S)0.5m	
修繕箇所状況	≪天端被覆工(止壁)≫
