## 参 考 資 料

- 参考資料－ 1 海岸管理者による砂浜の維持管理の事例
- 参考資料－ 2 点検に関する技術の例
- 参考資料－ 3 推移確率推定図及び劣化予測線の検討について
- 参考資料－ 4 変状事例集
- 参考資料－ 5 海岸保全施設の適切な修繕等のあり方について
- 参考資料－ 6 離岸堤等の修繕方法の例

## 点検に関する技術の例

# 海岸保全施設における点検に関する技術を用いた手法の紹介

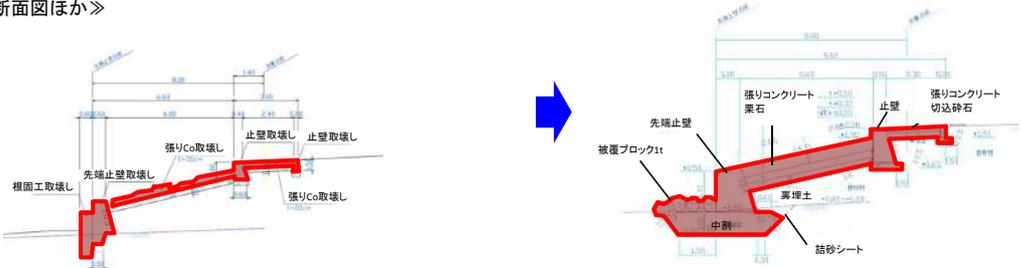
≪対策断面図ほか≫

対策工法	対策時期	平成26年 (建設後49年)	
	対策時期を決定した理由	波浪、侵食により吸出し、コンクリートの剥離・損傷が確認されたため。	
	対策を実施した理由	防護機能に支障が生じていないものの、変状や劣化が進行したため	
	要求した機能回復の程度	供用期間に対策の必要のないような程度	
	工法名	表法被覆工	
	工法の概要	捨石マウンド・・・ボーリング調査の結果、先端止壁打設箇所は支持力を期待できない風化泥岩であると判明したため、これを除去し、新たに捨石で支持層を作ることにより支持力を得る。	
	工法の選定理由	波浪・侵食対策として既設護岸を撤去した後、新たにコンクリートを打設する。その際、現行の規格と安定計算の結果から斜路部のコンクリート厚、各止壁の厚さを増すことにより補強を行った。また、上記の理由により支持層が捨石マウンドとなったため、マウンドからの吸出し防止の防砂シート、捨石飛散防止の被覆ブロックを設置し補強した。	
	実施数量/費用	20m / 20000千円	
	≪対策前≫ 経年度変化・波の侵食によるコンクリート被覆の破損がみられる	≪対策後≫

変状連鎖パターン	2	波浪により、表法被覆工の損傷や堤体土砂の吸出しが生じており、対策前の写真より、堤内空洞化の兆候が生じている。
----------	---	--------------------------------------------------------

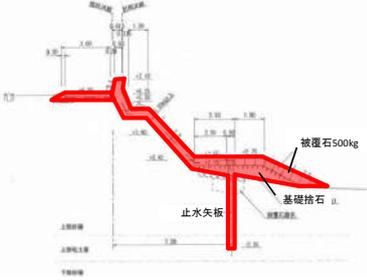
≪対策断面図ほか≫

対策時期	平成24年 (建設後39年)	
対策時期を決定した理由	-	
対策を実施した理由	その他(高潮対策及び老朽化のため)	
要求した機能回復の程度	供用期間に対策の必要のないような程度	
工法名	表法被覆工法	
工法の概要	本設計の対象施設は既設の護岸が堤防形式のため、張りコンクリートをして護岸の補強を行う「表法被覆工法」の構造としている。その他、天端被覆工の張り替え、止水矢板等を実施。	
工法の選定理由	既設護岸にコンクリートを打設して補強を行い、また、漏水や吸出しの原因と推測される護岸下部は止水矢板、捨石根固、被覆石により補強した。	
実施数量/費用	堤防延長L= 68.5m / 36,072 千円	
対策工法	≪対策前≫ 施設の老朽化 (堤防法面の破損)

変状連鎖パターン	(2-1)※	表法被覆工に剥離・損傷が生じており、波浪により、天端被覆工にひび割れ及び剥離・損傷が生じたものと考えられる。
≪適用にあたっての留意点≫ ・天端被覆工の損傷箇所の修繕は、機能維持のために有効であり、表法被覆工の損傷箇所の修繕は、堤体土砂の流出抑制の観点から有効な工法。 ・洗掘による変状の進展を抑制するために、止水矢板等の洗掘防止対策を行うことは重要である。

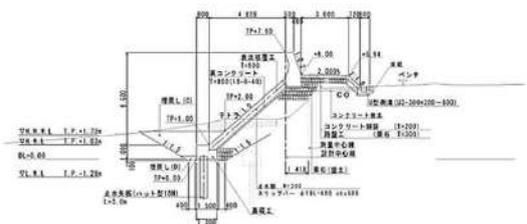
施設情報	≪断面図≫※対策後の断面

建設時期	施設種類	構造形式	前面状況
			昭和41年	護岸	傾斜型	消波工

代表的な変状				変状の要因等
部材	変状ランク	変状現象	計測寸法	
天端被覆工	a	沈下・陥没	直径(L)9m、短径(S)2m	砂浜幅が狭くなっている箇所であり、傾斜護岸の下部の砂の吸い出しにより、空洞化が発生したものと思われる。なお、護岸下部付近の詳細な状況(ひび割れ等)は、不明である。
≪天端被覆工≫

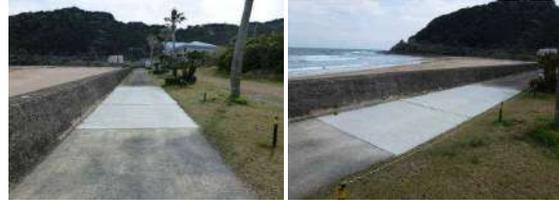
≪対策後≫

対策工法	対策時期	平成25年2月 (建設後47年)		
	対策時期を決定した理由	海岸保全施設老朽化調査を実施したところ、天端被覆工直下が空洞化していることが判明した。これにより天端コンクリート舗装の陥没事故の恐れがあるため、早急に原型復旧を実施した。		
	対策を実施した理由	その他(海岸護岸背後空洞化対策)		
	要求した機能回復の程度	応急的な措置		
	工法名	空洞化補修工法		
	工法の概要	護岸空洞化補修工、埋戻しコンクリート V=9.0m <sup>3</sup> 、埋戻し砂 V=15.2m <sup>3</sup> 、再生クラッシャーラン V=15.3m <sup>3</sup> 、コンクリート舗装 V=5.4m <sup>3</sup>		
	工法の選定理由	応急的な対策として、空洞化箇所はコンクリートで埋戻して補強し、上部付近は砂で細部まで入るよう締め固めた。		
	実施数量/費用	45m <sup>3</sup>	/	781千円
	≪対策前≫ レーダー探査及びファイバースコープの結果より、天端被覆工直下に空洞が確認された。(2スパンにおいて約2.1m)

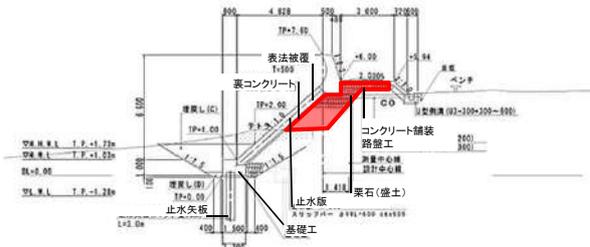
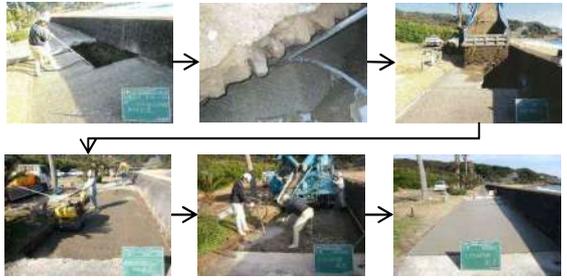
≪対策断面図ほか≫

変状連鎖パターン	※	堤体土砂の吸出し及び堤内の空洞化が生じており、天端被覆工の陥没の兆候が生じたものと考えられる。
----------	---	-------------------------------------------------

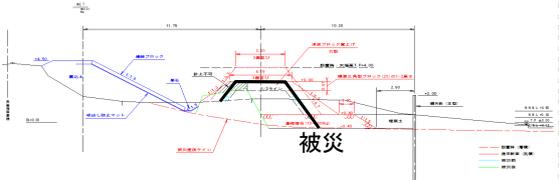
施設情報	≪断面図≫※対策後の断面

建設時期	施設種類	構造形式	前面状況
			昭和56年	護岸	傾斜型	消波工

代表的な変状				変状の要因等
部材	変状ランク	変状現象	計測寸法	
表法被覆工	a	沈下	直径(L)2m	① 海岸侵食の影響。当箇所は従来から侵食作用を受けている海岸であり、冬季風浪により侵食が進行していた可能性が高い。侵食の進行で海浜が有している消波機能が低下していたと考えられる。 ② 消波堤の構造は、砂の上に直接ブロックを設置しただけの構造であるため、波浪の作用による洗掘と砂の吸出しを受け沈下・転倒したと考えられる。また、当箇所に来襲する波向きが護岸に対してほぼ直角であることと、被災時の波浪が長周期で侵食特性を有していたことが洗掘・吸出し効果を助長したと考えられる。 ③ 護岸工の被災・消波堤の被災により、長周期波浪が継続的に護岸工に直接作用していた。護岸工はもともと波浪に対して防護するものではないため、引き波時の掃流力(沖に戻る力)により、護岸工の背面土砂の細粒分が吸出しを受けて減少し、背面土砂の陥没、護岸の崩落等が生じたものと考えられる。
	a	目地部、打継ぎ部の状況	ずれ(B)0.5m	
消波工	a	移動・散乱及び沈下	標高(D.L.)2m

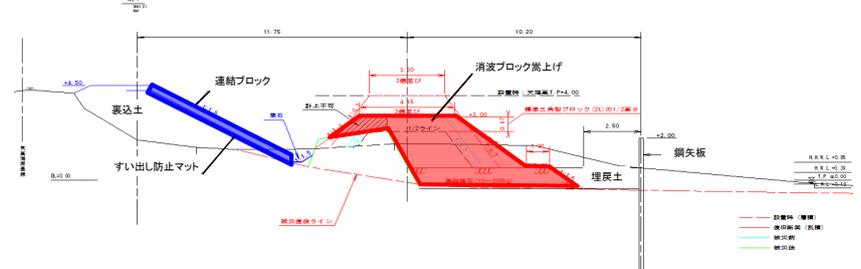
≪対策断面図ほか≫

変状連鎖パターン	4.2-1	波浪による洗掘により、消波工の沈下が生じ、更に波浪により、表法被覆工の亀裂・損傷や堤体土砂の吸出し、堤内空洞化が生じたものと考えられる。
----------	-------	----------------------------------------------------------------------

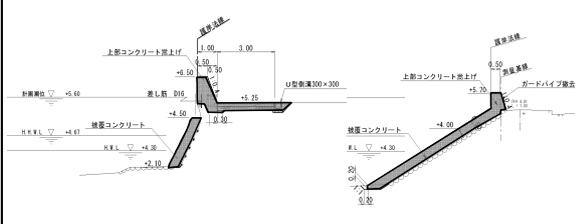
施設情報	《断面図》※太線・ハッチング範囲は対策箇所	《全体平面図》	建設時期 昭和39年	施設種類 護岸	構造形式 傾斜型	前面状況 消波工

代表的な変状				変状の要因等
部材	変状ランク	変状現象	計測寸法	
波返工	-	防護高さの不足	標高(D.L.)5.2m	当該海岸保全施設は、外海からの波が直接作用し、表面被覆工の表面コンクリートが剥離している。また、石積護岸表面にクラックが発生し、一部が滑落している。
	-	その他	コンクリートの強度(調査時圧縮強度)2.8N/mm <sup>2</sup>	
表法被覆工	-	剥離・損傷	直径(L)1020m	
《表法被覆工》				
修繕箇所状況

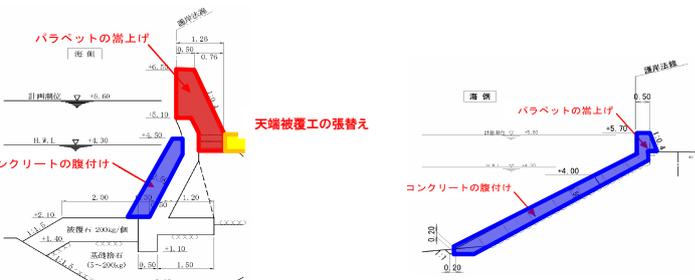
《対策断面図ほか》

対策工法	対策時期	平成25年 (建設後50年)	
	対策時期を決定した理由	施設の老朽化及び越波被害	
	対策を実施した理由	施設の防護機能に支障が生じたため	
	要求した機能回復の程度	供用期間に対策の必要のないような程度	
	工法名	-	
	工法の概要	既設護岸の老朽化対策と天端高不足の対策として、コンクリートの腹付けとパラベットの嵩上げを行った。	
	工法の選定理由	当該海岸保全施設は、外海からの波が直接作用し、表面被覆工の表面コンクリートが剥離し、また石積護岸表面にクラックが発生していることから、腹付けコンクリート及びパラベットの嵩上げ工法を選定した。	
	実施数量/費用	腹付け 2,300m <sup>3</sup> 、パラベット嵩上げ 2,700m <sup>3</sup> / 50,000千円	
	《対策前》 表面被覆工、 表面コンクリートの 剥離

変状連鎖パターン	7、2-1	環境作用・材料的要因及び波浪により、表法被覆工の亀裂・損傷が生じたものと考えられる。また、天端高さが不足している。
《適用にあたっての留意点》		
<ul style="list-style-type: none"> <li>表法被覆工の変状箇所の修繕は、機能維持の観点から有効であり、波返工の嵩上げは、防護機能の確保の観点から有効な工法。</li> <li>変状原因究明のための調査・分析を行い、波力対策の必要性について検討することが重要。</li> </ul>

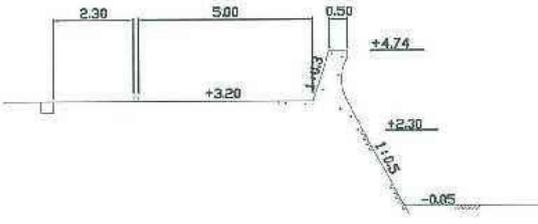
施設情報	<<断面図>>

建設時期	施設種類	構造形式	前面状況
			昭和53年	護岸	傾斜型	無し

代表的な変状				変状の要因等
部材	変状ランク	変状現象	計測寸法	
波返工	a	ひび割れ	長さ(L)1.5m、最大ひび割れ幅(B)0.05m	当該海岸保全施設は、築造後35年が経過しており、周辺部の沈下及び老朽化に起因するひび割れが見られた。
<<波返工>>

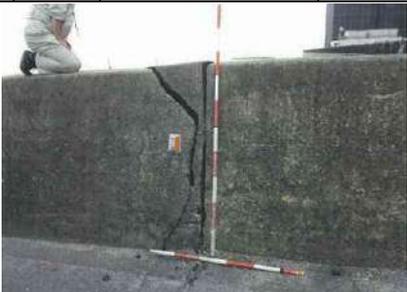
対策時期	平成25年 (建設後35年)	
対策時期を決定した理由	点検によりひび割れの拡大が見られ、防護機能に支障が生じていることが分かったため、速やかに補修を実施した。	
対策を実施した理由	施設の防護機能に支障が生じたため	
要求した機能回復の程度	供用期間に対策の必要のないような程度	
工法名	欠損部補修工法	
工法の概要	ひび割れが拡大したため、変状箇所を取り壊し、欠損部の補修を行った。	
工法の選定理由	当該箇所以外では沈下等による変状が見られず変状範囲が限定的であったため、変状箇所を取り壊し欠損部の補修により機能回復を図った。	
実施数量/費用	1m <sup>3</sup> / 100千円	
対策工法	<<対策前>> 波返工に長さ1.5m、幅約5cmのひび割れが見られる。

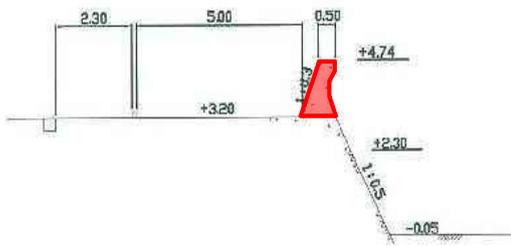
<<対策断面図ほか>>

※対策は、欠損箇所のみ

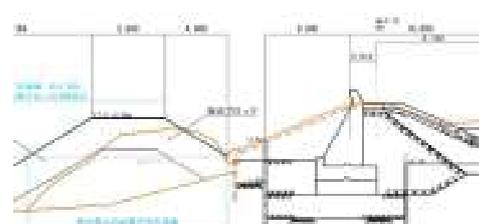
施設情報	≪断面図≫※黒の実線は対策後

建設時期	施設種類	構造形式	前面状況
			昭和43年	護岸	直立型	消波工

代表的な変状				変状の要因等	
部材	変状ランク	変状現象	計測寸法		
波返工	a	ひび割れ	長さ(L)0.39m、最大ひび割れ幅(B)0.022m	既設護岸の築造当時は、前面に十分な砂浜を有していたが、北側に位置する構造物の延伸に伴い、当海岸からその遮蔽域へ移動する沿岸漂砂量が増加したことで汀線が徐々に後退した。その後、砂浜は消失し、波が基礎に直接作用するとともに、堤前水深が増加したことで波の打ち上げが高くなり、急激に護岸の劣化、損傷が進んだ。	
天端被覆工	a	沈下・陥没	直径(L)7.19m、短径(S)1.82m		
表法被覆工	a	ひび割れ	長さ(L)1.2m、最大ひび割れ幅(B)0.02m		
≪天端被覆工≫ 陥没		≪表法被覆工≫ クラック		≪基礎部≫ 露出	≪基礎矢板≫ 変形

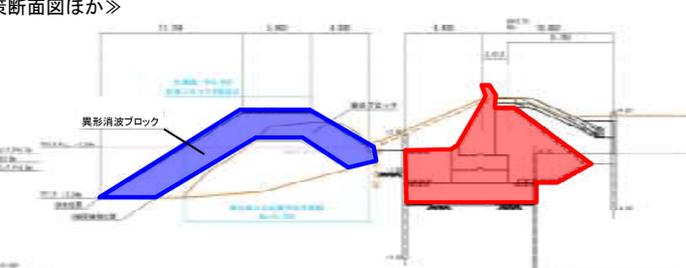
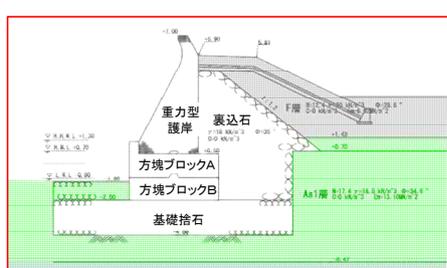
≪対策断面図ほか≫

対策時期	平成24年 (建設後46年)	
対策時期を決定した理由	健全度調査(海岸保全施設維持管理マニュアル(H20.2))により、要対策(Aランク)と判断されたため	
対策を実施した理由	防護機能に支障が生じていないものの、変状や劣化が進行したため	
要求した機能回復の程度	供用期間に対策の必要のないような程度	
工法名	構造形式の変更(傾斜型→直立型)	
工法の概要	①直立型護岸[現場打ち]+方塊ブロック ②堤体工:既設護岸の築造時、前面に十分な砂浜を有していたが、現在では侵食により砂浜が消失し、波が基礎に直接作用する状況となっており、修繕で長寿命化を図ることは困難と判断し、構造形式を直立型に変更。併せて、計画外力に対する所要の天端高を確保。 ③消波工:消波ブロックの追加(波浪条件の再検討による所要重量増に対応)	
工法の選定理由	・「重力型+方塊ブロック直立型護岸」は、T.P.+0.5mまで方塊ブロックにより築造するため、全てを現場打ちとする工法と比較し、ドライな現場条件の必要がなく施工性に優れている。 ・仮締め切りを越波する波浪が来襲した場合でも、手戻りの危険性は小さく、最も経済的。	
実施数量/費用	650m	1,300,000千円

変状連鎖パターン	1-1, 2	波浪による洗掘作用により、基礎工の損傷及び砂浜の消失が生じ、更に波浪による波力作用により、波返工及び表法被覆工の亀裂・損傷や堤内の空洞化、天端被覆工の陥没の兆候が生じたものと考えられる。
----------	--------	-----------------------------------------------------------------------------------------------

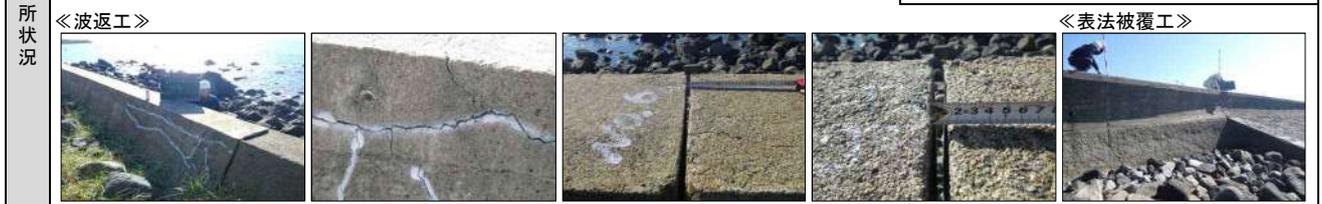
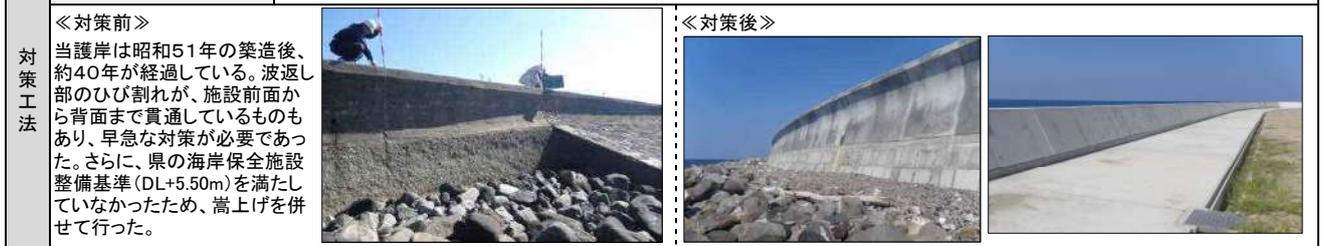
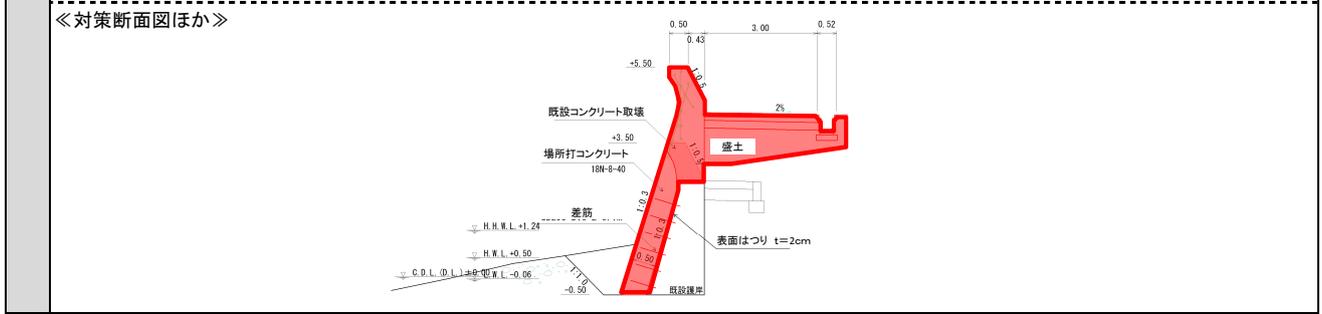
代表的な変状				変状の要因等
部材	変状ランク	変状現象	計測寸法	
波返工	a	防護高さの不足	標高(D.L.)3.5m	当護岸の変状原因として、昭和58年の日本海中部地震による強震(最大震度5)で本体工にズレが生じたものと考えられる。また、築造後40年程度経過しているため、経年劣化によるひび割れや表面剥離が生じたと推測される。
	a	ひび割れ	長さ(L)10m、最大ひび割れ幅(B)0.02m	
表法被覆工	b	ひび割れ	長さ(L)2m、最大ひび割れ幅(B)0.005m

対策時期	平成25年 (建設後38年)
対策時期を決定した理由	県全域の漁港海岸の中から、優先度の高いものを抽出して対策を実施…海岸堤防等老朽化対策緊急事業(平成24~25年度)
対策を実施した理由	防護機能に支障が生じていないものの、変状や劣化が進行したため、その他(施設本体の防護高不足)
要求した機能回復の程度	供用期間に対策の必要のないような程度
工法名	波返し撤去+(既設本体の)コンクリート腹付け工法
工法の概要	<ul style="list-style-type: none"> <li>■既存施設が所要防護高さ(DL+5.50m)に満たないため、波返し部を撤去。</li> <li>■本体工の表面をはつり、差し筋をして新旧部材の一体化を図る。</li> <li>■本体工の前面に厚50cmの腹付けコンクリートを打設、さらに波返しの新設により防護高(DL+5.50m)を満足した。</li> </ul>
工法の選定理由	ひび割れが顕著な既設波返し部は、本体強度を考慮し、取り壊すこととした。また、本体工前面部は表面剥離が主であり、腹付け補強により既設本体と一体化することで、耐波圧に有利になることから採用に至った。
実施数量/費用	L=280m / 93,000千円

変状連鎖パターン	(2)、7	環境作用・材料的要因により、波返工及び表法被覆工に亀裂・損傷が生じたものと考えられる。この他、大きな変状は地震の影響によるものと考えられる。
----------	-------	------------------------------------------------------------------------

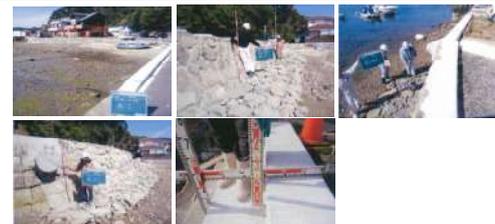
≪対策後≫

対策工法	対策時期	平成24年	
	対策時期を決定した理由	平成23年の点検により整備が必要であると判断したため。	
	対策を実施した理由	施設の防護機能に支障が生じたため	
	要求した機能回復の程度	供用期間に対策の必要のないような程度	
	工法名	石積工	
	工法の概要	損傷の著しい箇所の石積みを再設置。	
	工法の選定理由	護岸の崩壊により背後地に影響が及んでいたため、護岸の復旧を実施。 また、国立公園内であることから景観に配慮し、自然石を使用した石積工法を選定。	
	実施数量/費用	工事延長L=80m / 5,166千円	
	≪対策前≫ 本体外工の一部全壊。 排水工、本体外工の破損等。

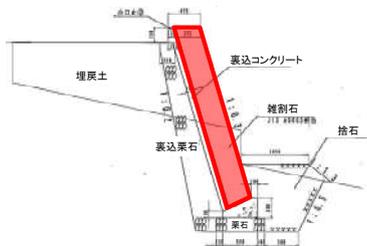
≪対策断面図ほか≫

変状連鎖パターン	(1)※、2 波浪による洗掘及び波力作用により、堤体の一部全壊が生じたものと考えられる。
≪適用にあたっての留意点≫ ・堤体の復旧は、防護機能の回復の観点から有効な工法。 ・変状原因究明のための調査・分析を行い、洗掘対策の必要性について検討することが重要。

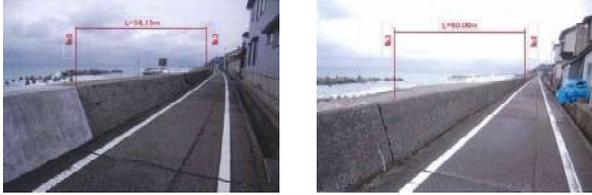
代表的な変状				変状の要因等
部材	変状ランク	変状現象	計測寸法	
波返工	c	剥離・損傷	直径(L)118m、短径(S)2m	経年劣化により、波返工表面に剥離・損傷が生じた。
≪波返工≫

対策工法	対策時期	平成25年 (建設後42年)	
	対策時期を決定した理由	経年劣化により、波返工表面が劣化していることから、対策工を実施した。	
	対策を実施した理由	防護機能に支障が生じていないものの、変状や劣化が進行したため	
	要求した機能回復の程度	供用期間に対策の必要のないような程度	
	工法名	FE工法	
	工法の概要	ウォータージェットで剥離したコンクリートをはつり、波返工表面をモルタル(ガラス繊維入り)で断面復旧する。(NETIS登録工法)	
	工法の選定理由	FE工法は、耐久性に優れ、今後の補修回数軽減されることから、ライフサイクルコストの縮減が期待できる。また、施工日数も通常の補修(モルタル補修)と変わらず、かつ専門業者も必要としない。	
	実施数量/費用	118.15m / 2,363千円	
	≪対策前≫ 経年劣化により、波返工に剥離が生じている。

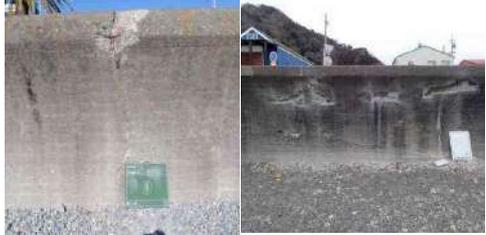
対策時期	平成24年 (建設後50年)	
対策時期を決定した理由	-	
対策を実施した理由	防護機能に支障が生じていないものの、変状や劣化が進行したため	
要求した機能回復の程度	応急的な措置	
工法名	①Uカットシール工法②断面修復工法	
工法の概要	①ひび割れ部に樹脂やモルタル注入を行う。 ②コンクリートの劣化部分をはつきり除去し、新たに断面修復材にてコンクリート断面を復元する。	
工法の選定理由	耐久性、耐候性に優れていて、雨水や酸性ガス等の侵入による下地コンクリートの鉄筋の腐食を防止するため	
実施数量/費用	①134.4m、②11㎡ / 1,860千円	
対策工法	≪対策前≫ コンクリートのひび割れ(3.0mから1.8m)が66箇所、コンクリートの剥離(平均0.7m×0.7m)23箇所

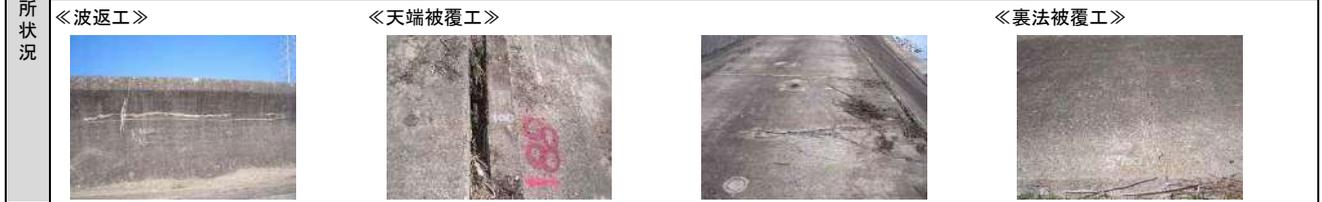
代表的な変状				変状の要因等
部材	変状ランク	変状現象	計測寸法	
波返工	b	ひび割れ	長さ(L)4m、最大ひび割れ幅(B)0.0015m	<ul style="list-style-type: none"> <li>・築造後、約50年経過したことによる経年劣化び冬季波浪による劣化。</li> <li>・堤体土砂の吸出しによる天端被覆工、裏法被覆工のひび割れ。</li> <li>・裏法基礎工の洗掘。</li> </ul>
天端被覆工	a	ひび割れ	長さ(L)6m、最大ひび割れ幅(B)0.01m	
	b	目地部、打継ぎ部の状況	開き(D)0.1m	
裏法被覆工	c	ひび割れ	長さ(L)5.7m、最大ひび割れ幅(B)0.003m

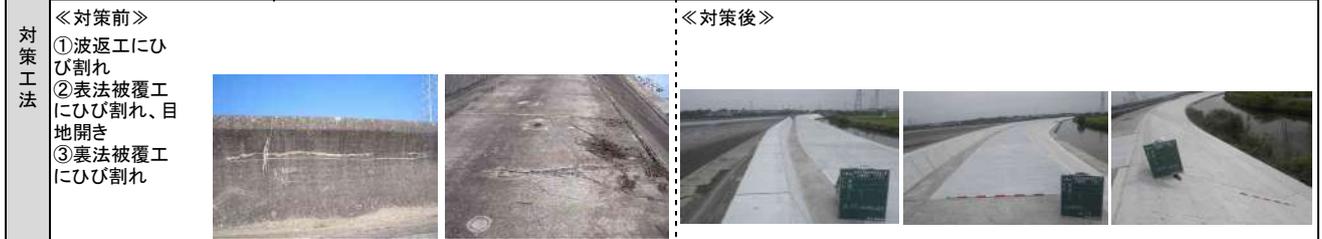
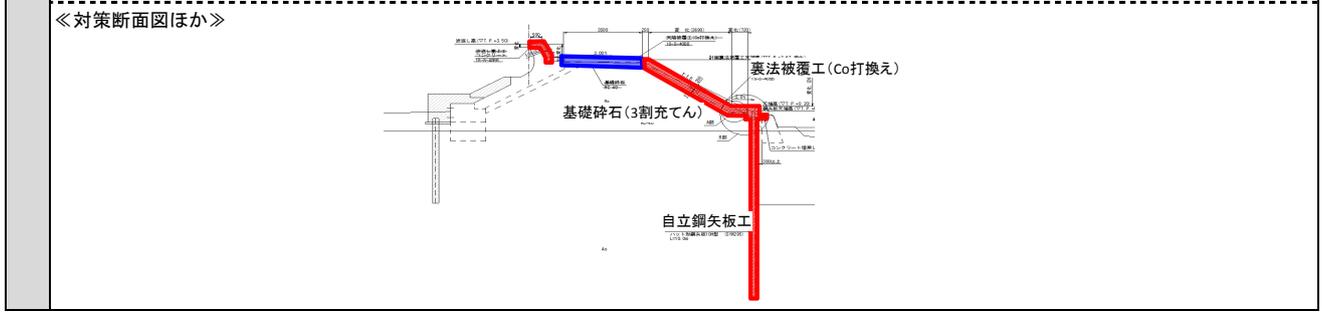
対策時期	平成25年度 (建設後51年)
対策時期を決定した理由	堤防点検により、順次修繕を行っている。
対策を実施した理由	劣化が進行したため
要求した機能回復の程度	供用期間に対策の必要のないような程度
工法名	天端・裏法 被覆コンクリート打替、根止め工
工法の概要	天端・裏法被覆コンクリートの打ち替え、裏法止水矢板。堤防嵩上げ。
工法の選定理由	<ul style="list-style-type: none"> <li>・波返し工は、計画値に対して嵩上げを行った。</li> <li>・変状原因である堤体土砂の吸出しを防止するため、裏法基礎工の洗掘防止として止水矢板を選定した。</li> <li>・ひび割れが多い天端被覆工及び裏法被覆工は打ち替えとした。</li> </ul>
実施数量/費用	L=438m / 93,528,750千円

≪適用にあたっての留意点≫  
 ・波返し工の嵩上げは、防護機能の確保のために有効であり、裏法被覆工の修繕及び止水矢板の設置は、堤体土砂の流出抑制の観点から有効な工法。

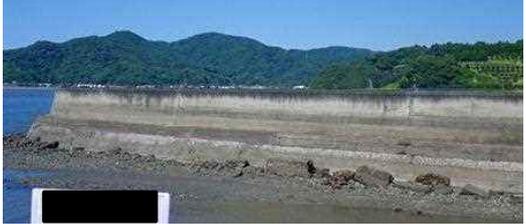
≪表法被覆工≫

修繕箇所状況	代表的な変状			変状の要因等
	部材	変状ランク	変状現象	
	表法被覆工	b	ひび割れ	長さ(L)2m、最大ひび割れ幅(B)0.02m

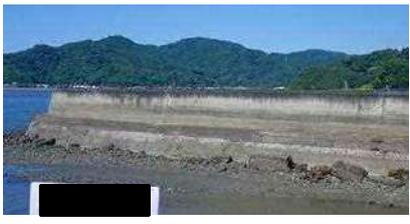
対策工法	対策時期	平成25年 (建設後47年)	
	対策時期を決定した理由	—	
	対策を実施した理由	防護機能に支障が生じていないものの、変状や劣化が進行したため	
	要求した機能回復の程度	本対策後も再度の対策についても想定している程度	
	工法名	被覆コンクリート工法	
	工法の概要	表法覆工のコンクリートが経年劣化により破損、剥落、欠損している部分について劣化部をはり取りのうえ、腹付コンクリートによる補強をおこなうもの。	
	工法の選定理由	最も経済的であり、隣接箇所でも過年度に同様の工法により対策済であるため。	
	実施数量/費用	L=148m / 60,021千円	
	≪対策前≫ 表法覆工のコンクリートが経年劣化により破損、剥落、欠損している。

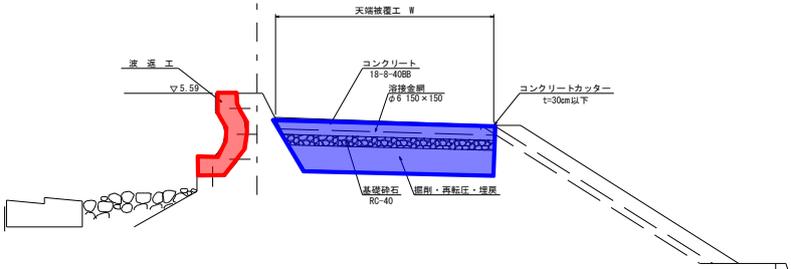
≪対策断面図ほか≫

変状連鎖パターン	2-2、6	波浪により、波返工のひび割れが生じ、更に圧密により堤体盛土が沈下し、空洞が生じたものと考えられる。
----------	-------	---------------------------------------------------

- 波返工の変状箇所の修繕は機能維持の観点から有効であり、表法被覆工の変状箇所の修繕は、堤体土砂の流出抑制の観点から有効な工法。
- 地下レーダ調査から空洞化を発見し、空洞化対策を行った事例。堤内の空洞化対策は、防護機能の回復の観点から有効な工法。
- 前面の砂浜の侵食が顕著な場合は、変状原因究明の調査・分析を行い、侵食対策の必要性について検討することが重要。

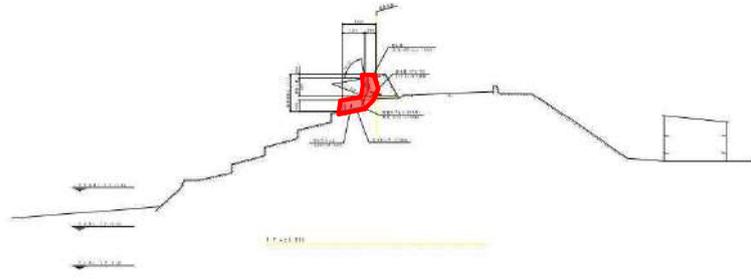
≪対策断面図ほか≫

対策工法	対策時期	平成25年 (建設後54年)	
	対策時期を決定した理由	多数の貫通クラックやコンクリートの剥離が生じ、施設の防護機能に支障が生じると判断した。	
	対策を実施した理由	施設の防護機能に支障が生じたため	
	要求した機能回復の程度	供用期間に対策の必要のないような程度	
	工法名	張コンクリート	
	工法の概要	既設構造物の前面に厚さ50cmの張コンクリートを施工する。	
	工法の選定理由	張りコンクリートにより護岸の厚さを増し、繰り返し作用する波浪の影響を小さくする構造とした。	
	実施数量/費用	580m / 60,000千円	
	≪対策前≫ 胸壁(波返工)部は全区間において、ひび割れ幅はそれほど広くないものの(概ね5mm以下)、ほぼ一定の間隔で前面から背面に渡って連続した貫通クラックが確認された。

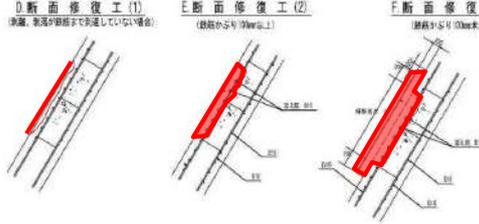
D 断面修復工(1) (剥離、欠損が数センチ程度以内の場合) E 断面修復工(2) (剥離が5cm以内の場合)

対策時期	平成23～25年 (建設後1年)
対策時期を決定した理由	耐用年数を経過し、老朽化による損傷が著しく、堤防の機能低下が進行していたため。
対策を実施した理由	防護機能に支障が生じていないものの、変状や劣化が進行したため
要求した機能回復の程度	供用期間に対策の必要のないような程度
工法名	ひび割れ処理工法、断面修復工法
工法の概要	ひび割れ処理工法 ①表面処理工法→0.2mm以下の微細なひび割れ箇所に採用し、塗膜を形成させ、防水性、耐久性を向上させる。 ②注入工法→ひび割れに樹脂系あるいはセメント系の材料を注入し、防水性、耐久性を向上させる。 ③充填工法→0.5mm以上のひび割れに採用し、ひび割れに沿ってコンクリートをカットし補修材を充填させる。 断面修復工法) 断面欠損部をはずり、母体の健全を確認後、鉄筋を取り換え結束させ、ポリマーセメントモルタル等の修復材を充填し補修する。
工法の選定理由	表面含浸工法、コンクリート増厚工法等と検討し、経済比較、施工性、耐久性を評価し工法決定。
実施数量/費用	57m <sup>3</sup> / 93,553千円(直接工事費)

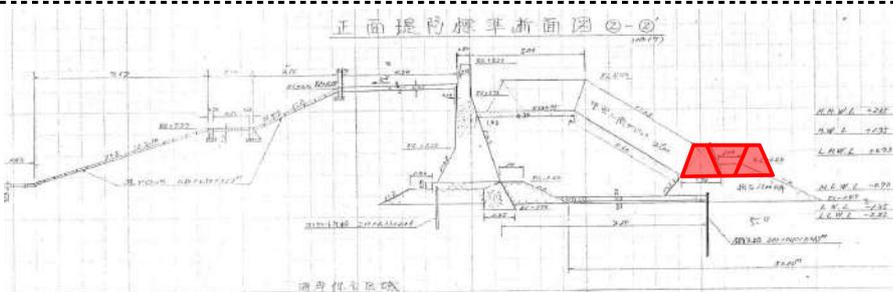
≪対策断面図ほか≫

変状連鎖パターン	5	波浪により、消波ブロックの移動・散乱が生じたものと考えられる。
----------	---	---------------------------------

- ・波浪により移動した消波工の修繕は、施設の防護機能の回復の観点から有効な手法。
- ・波あたりが激しい場合は、変状原因究明のための調査・分析を踏まえ、ブロックの追加等の波浪対策の必要性について検討することが重要。

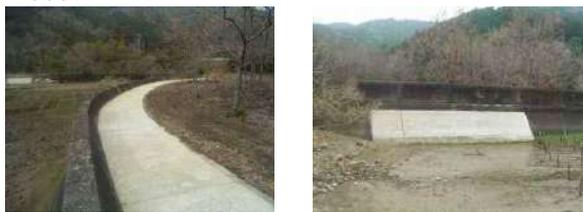
≪対策後≫

対策工法	対策時期	平成25年 (建設後48年)	
	対策時期を決定した理由	老朽化調査を行った結果、健全度がA(要事後保全)であり、早急な対策が必要と判断したため。	
	対策を実施した理由	施設の防護機能に支障が生じたため	
	要求した機能回復の程度	供用期間に対策の必要のないような程度	
	工法名	張りコンクリート工法	
	工法の概要	堤体前面に張りコンクリートを行った。 既設天端被覆工は撤去し、堤体盛土の掘削、再転圧、埋戻しを行い、天端被覆工を復旧した。	
	工法の選定理由	表法被覆工の剥離・損傷に伴い、堤体土砂が吸出され、空洞化に伴い、天端被覆工が沈下していることから、表法被覆工に張りコンクリートの施工及び天端被覆工の復旧を行った。	
	実施数量/費用	12m(表法被覆工) / 766千円	
	≪対策前≫ 表法被覆工については、目視により、表面だけでなく部材の深部まで剥離・損傷が及んでいることを確認した。天端被覆工については、地下レーダ調査により、天端被覆工直下に空洞が確認された。

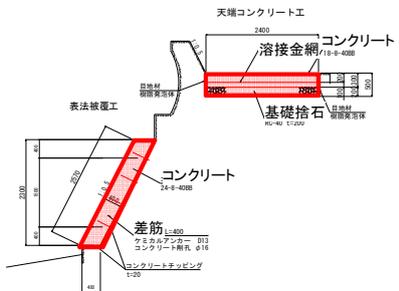
≪対策断面図ほか≫

変状連鎖パターン	(1, 2)※	波浪による洗掘作用及び波力作用により表法被覆工が剥離・損傷し、堤体土砂の吸い出しによって堤内空洞化が生じていることから、天端被覆工に陥没の兆候がみられる。
≪適用にあたっての留意点≫ ・地下レーダ調査から空洞化を発見し、空洞化対策を行った事例。堤内の空洞化対策は、防護機能の回復の観点から有効な工法。 ・表法被覆工の変状箇所の修繕は、堤体土砂の流出抑制の観点から有効な工法。

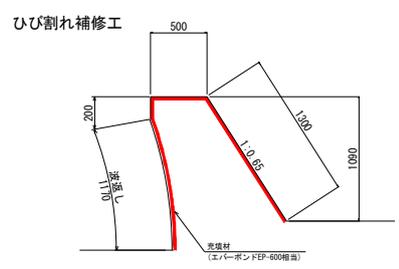
≪対策断面図ほか≫

対策工法	対策時期	平成25年 (建設後51年)	
	対策時期を決定した理由	老朽化調査を行った結果、健全度がA(要事後保全)であり、早急な対策が必要と判断したため。	
	対策を実施した理由	施設の防護機能に支障が生じたため	
	要求した機能回復の程度	供用期間に対策の必要のないような程度	
	工法名	注入工法	
	工法の概要	ひび割れ部に充填材(エポキシ樹脂)注入により対策を行った。	
	工法の選定理由	部分的なひび割れであり、軽微であるため。	
	実施数量/費用	22箇所(64m) / 761千円	
	≪対策前≫ 波返し工にひび割れが生じている。

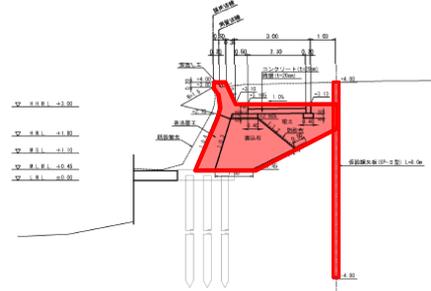
≪対策断面図ほか≫

代表的な変状				変状の要因等
部材	変状ランク	変状現象	計測寸法	
波返工	a	防護高さの不足	標高(D.L.)3.67m,最大沈下量0.33m	コンクリートの老朽化及び背後土圧の影響により、施設が沈下したと考えられる。
	a	ひび割れ	最大ひび割れ幅(B)0.32m	
表法被覆工	a	ひび割れ	最大ひび割れ幅(B)0.32m

≪適用にあたっての留意点≫  
 ・護岸の更新により、防護機能の回復を行っている。

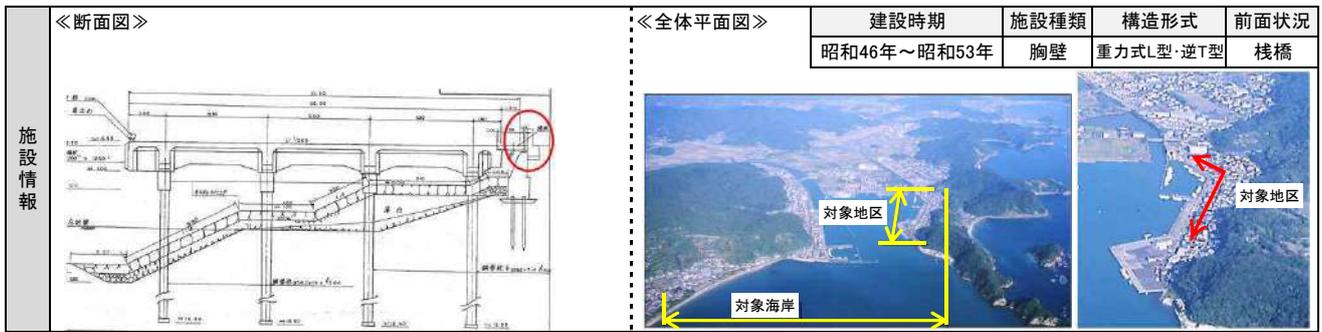
代表的な変状				変状の要因等
部材	変状ランク	変状現象	計測寸法	
波返工	b	ひび割れ	長さ(L)0.85m、最大ひび割れ幅(B)0.004m	胸壁下部の擁壁の目地及びブロック積み護岸の隙間から吸出を受け、胸壁が沈下し、目地開き等が生じ、施設に変状が発生したと考えられる。
	b	目地部、打継ぎ部の状況	開き(D)0.03m	
	b	剥離・損傷	直径(L)0.85m、短径(S)0.1m	
修繕箇所状況	≪波返工≫

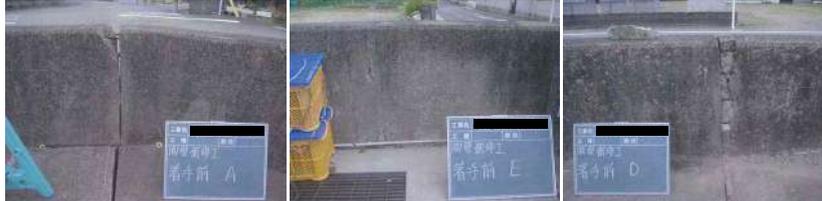
対策工法	対策時期	平成23年 (建設後33年)	
	対策時期を決定した理由	一部においてコンクリートが剥離し、内部鉄筋が露出が生じたこと、及び高潮発生時に目地開き部から宅地側へ浸水することが懸念されたことより	
	対策を実施した理由	施設の防護機能に支障が生じたため(地元の要望)	
	要求した機能回復の程度	供用期間に対策の必要のないような程度	
	工法名	打替工法	
	工法の概要	胸壁の上部(一部)のみを打ち替えるため、下部の既設目地からのクラックの影響及び沈下によるクラックの再発を考慮して、誘発目地及び止水板を設置する構造で復旧を実施した。	
	工法の選定理由	モルタル注入及び小断面修復に比べ、既存施設との一体化の向上がはかれること、及び経年劣化によるクラックに対応できること。	
	実施数量/費用	1箇所(7箇所) / 32千円(224千円)	
	≪対策前≫	目地の開き コンクリート剥離、クラック

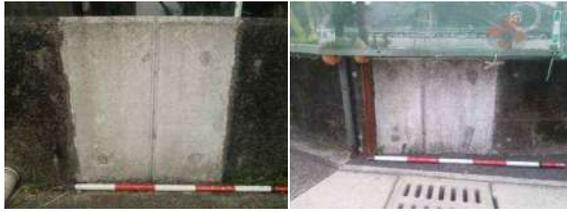
≪対策後≫

- ・波返工の変状箇所に対する修繕は、防護機能の回復の観点から有効な工法。
- ・この事例では、止水版及び誘発目地の構造とし、経年劣化によるクラック等の対応をはかっている。

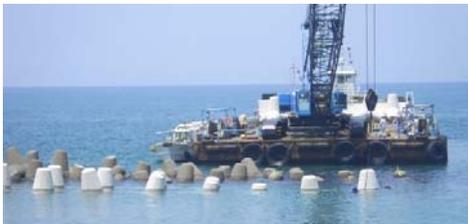
位置	工法	対応する変状	概要	イメージ
堤体 (ブロック工) 被覆工	ブロックの 追加等	・ブロックの移動・沈下・散乱 ・ブロック破損	(異形・被覆・根固め)ブロックの撤去及び新設・再設置積み増し等を行う。

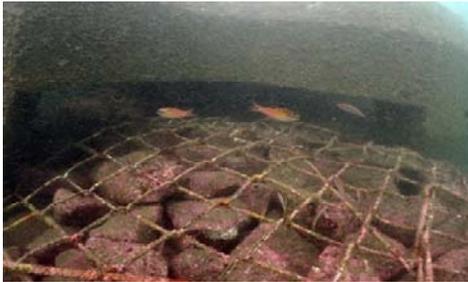
高耐久性 築堤マット	・移動、沈下、散乱	亜鉛-アルミ合金めっき鋼線にポリエチレンアイオノマー樹脂を接着被覆した線材で製造される錆びない築堤マット。潜堤・藻場造成等の単独使用に加えて消波ブロックとの併用など多種の用途に使用されている。
