東日本大震災を踏まえた河口堰・水門等のあり方について

東北地方太平洋沖地震を踏まえた河口堰・水門等技術検討委員会

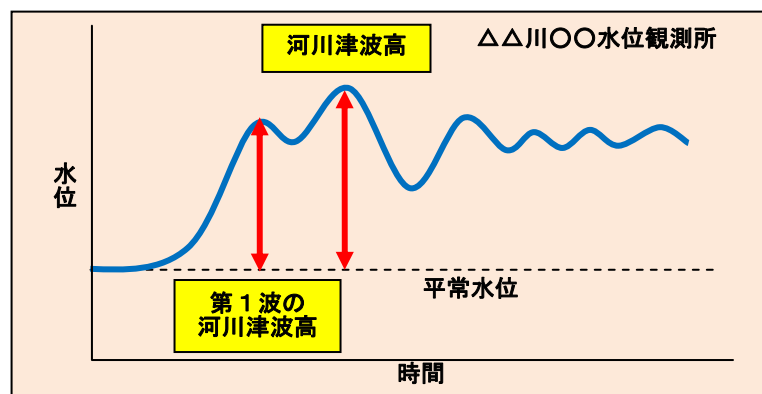
- 河口における津波高：河口における津波がない場合の潮位（平常潮位）から、津波によって水位が上昇した高さ（極値）の差。
- 河川津波高：各観測地点において、河川津波がない場合の水位（平常水位）から、河川津波によって水位が最も上昇した高さ（極値）の差。「○○水位観測所における河川津波高」として用いる。

○河川痕跡高：ある地点において、河川津波によって水位が最も上昇した高さを基準面から表した値。基準面としては河口における津波高と同様、平常潮位とする。

○河川遡上高：河川津波の到達地点における基準面からの高さ。基準面としては河口における津波高と同様、平常潮位とする。

注) 河川痕跡高と河川遡上高の表示については、河川管理施設等との相対的な高さ関係を把握する上で、東京湾平均海面 (T.P.) や各河川の基準面 (特殊基準面) で表す。

本委員会における河川津波高等の定義

なお、河川津波がない場合の水位 (平常水位) は、河川津波が到達する前の安定した水位とするが、河川津波は潮位や河川の流量の変化を受けやすいことに留意する必要がある。
