## 土器川における計画段階評価の試行

# 1. 流域及び河川の概要

## 2. 課題の把握、原因の分析、達成すべき政策目標、具体的な達成目標

# 代替案の対策イメージ (参考)

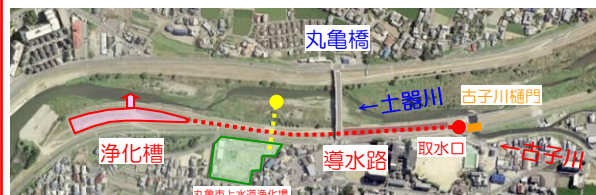
## 古子川浄化施設の効果

- 古子川の汚濁水を浄化するため、高水敷埋設導水路で下流へ導水し、高水敷埋設浄化槽で浄化した後、本川へ放流。浄化は、微生物を媒体とした曝気接触酸化法を用いている。

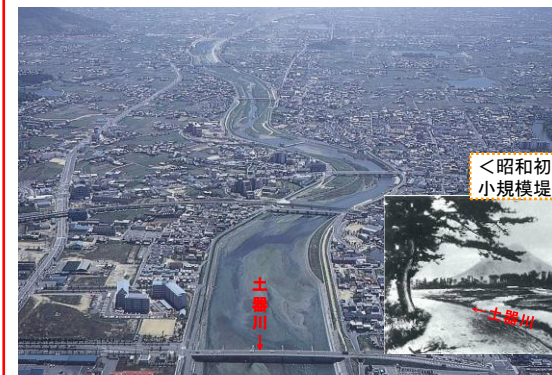
現在の土器川の堤防と背後地状況

- ・堤防新設・拡築を実施
- ・背後地の市街化が進行

■中小河川改修事業の着手（昭和25年）以降、下流から順次堤防を整備するとともに、急流河川であること

を踏まえ霞堤を整備

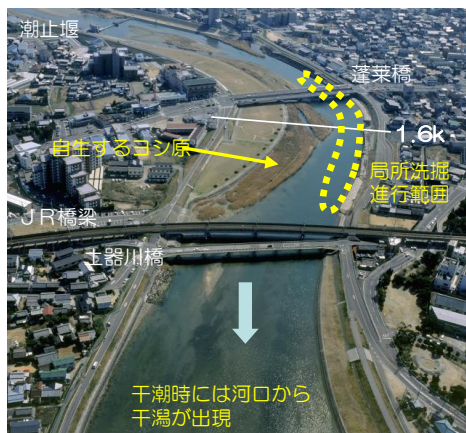
#### 【現況下流部の状況】

- 下流部の川幅が中流部に比べて狭く、資産集積地区である下流部は中流部に比べ治水安全度が相対的に低い
- 下流部が大きく湾曲していることから、局所洗掘が洪水のたびに進行し堤防が危険な状態にある

HWL 相当まで水位上昇  
(1.6k付近)  
平成16年10月洪水

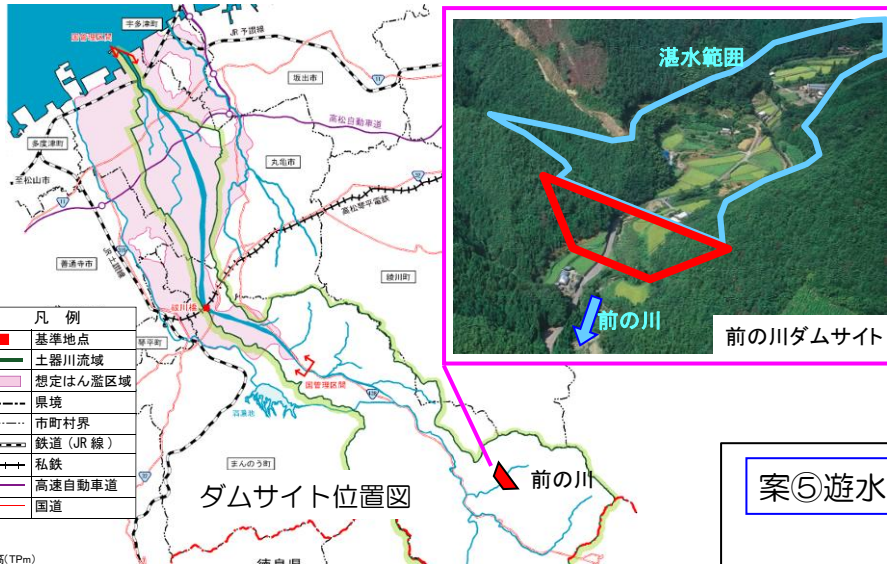
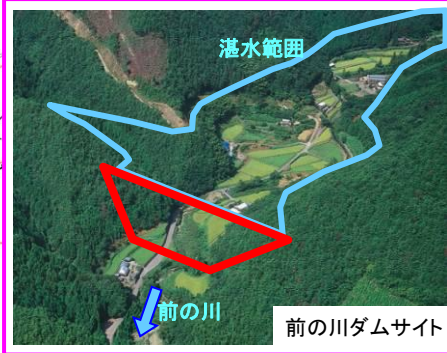
案④：ダム+河床掘削案の横断面図 (1.6k)

- 量的安全度の確保：前の川ダムの洪水調節分+河床掘削
- 局所洗掘対策：河岸強化（自立式鋼管矢板）
- 蓬莱橋の対応：一部補強で可能（土器川への配分流量減のため）  
（※改築より安価だが構造令は不適格のまま）
