資料－２：全国緊急点検結果（最終報告）

１．点検目的

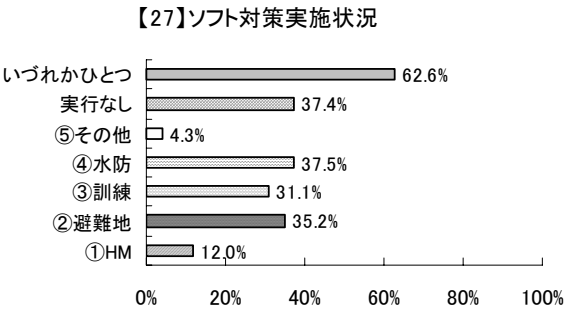
⑦ソフト対策の実態

・ソフト対策の実施状況は、ハザードマップの作成（344 箇所，12.0%）、避難地・避難路整備（1006 箇所，35.2%）、防災訓練の実施（890 箇所，31.1%）、自衛組織などによる水防活動（1073 箇所，37.5%）、その他（123 箇所，4.3%）であった。（重複回答を含む）

・ソフト対策が実施されていない箇所は、1071 箇所（37.4%）であった。
