阿武隈川水系の特徴と課題

阿武隈川における現状、特徴及び課題

地域特性に応じた様々な手法による治水対策の実施

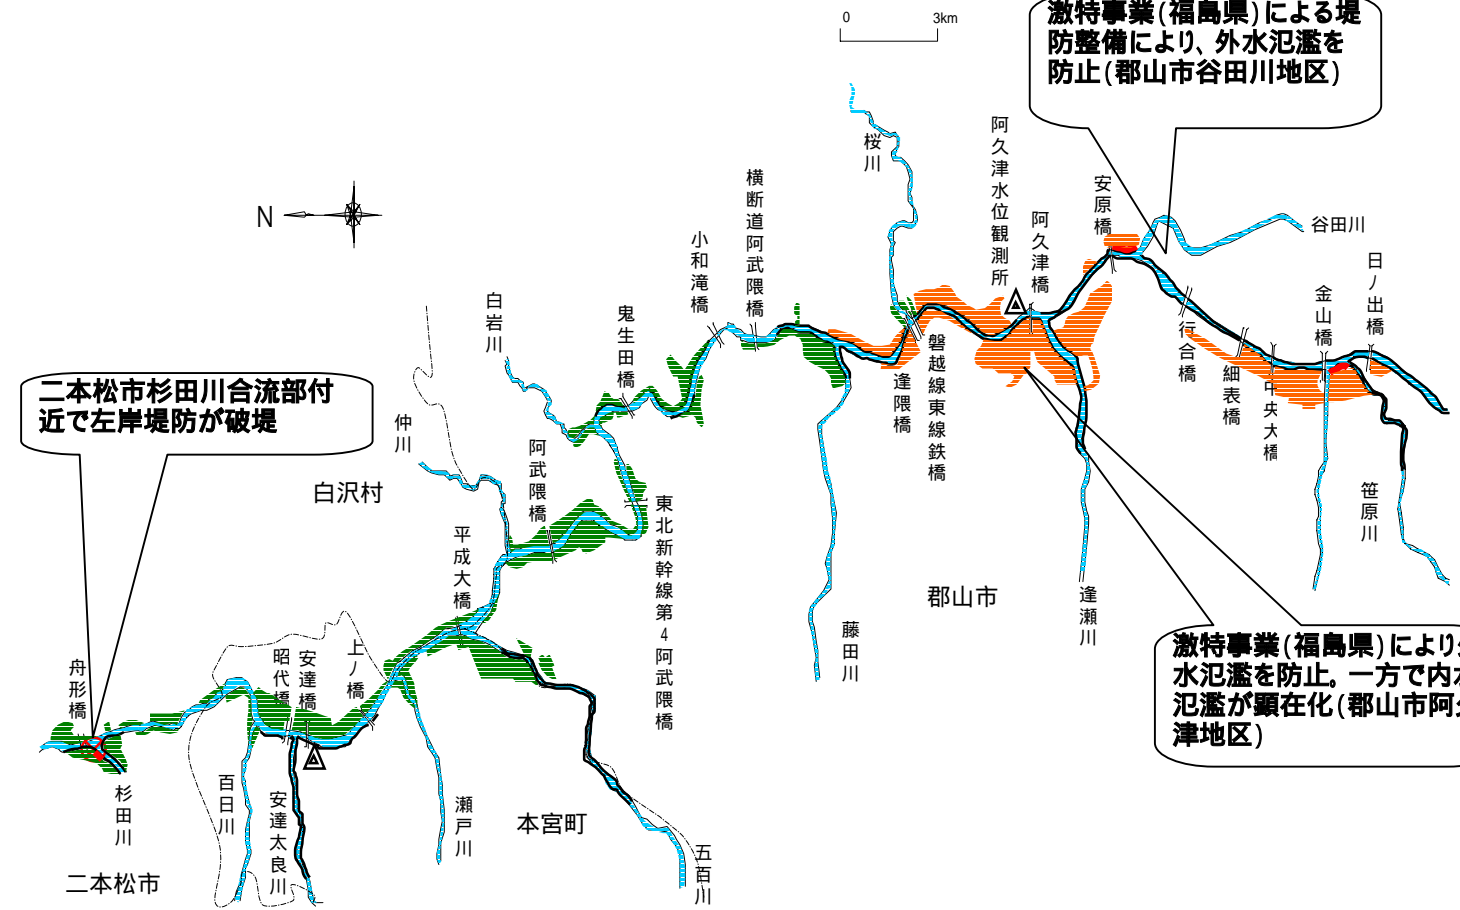
平成10年8月洪水

左支川杉田川合流部左岸が破堤
 激特事業(福島県)による支川の堤防整備により、外水氾濫が減少(郡山市谷田川左岸地区、逢瀬川左岸地区)
 一方で、内水氾濫が顕在化
 無堤・暫定堤箇所において、外水氾濫が発生
 外水氾濫区域 290ha
 内水氾濫区域 250ha
 堤防整備延長 3.3km
 平成10年8月洪水を契機に平成の大改修に着手
 平成10年8月洪水を契機に排水ポンプ車を配備

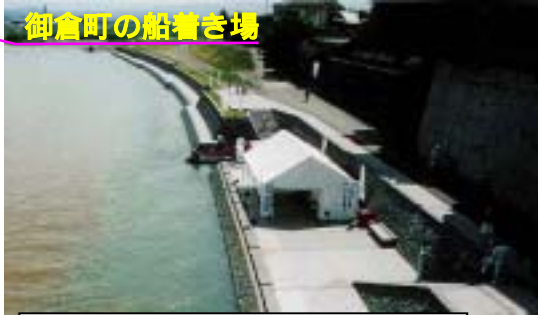
御倉町の船着き場

平成の大改修事業の一環として御倉町の川岸に復元された石積み護岸の船着き場
