# 特徴と課題 常願寺川の災害と治水対策)

常願寺川水系

# 特徴と課題(急流河川の課題)

# 特徴と課題(河川環境の整備と保全)

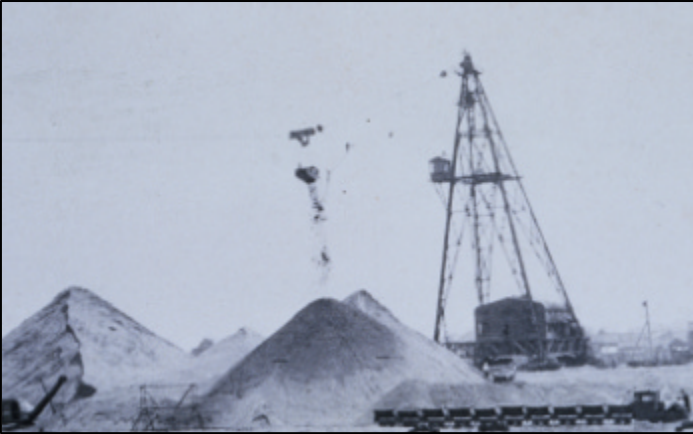
■タワーエクスカベーターによる大規模掘削

### ○大規模河床掘削による天井川対策

河口より5k～9kの区間を掘削し、中流部の堆積土砂を引き寄せ、河床の低下を下流より上流へ進展させることにより効率的に河床を掘削

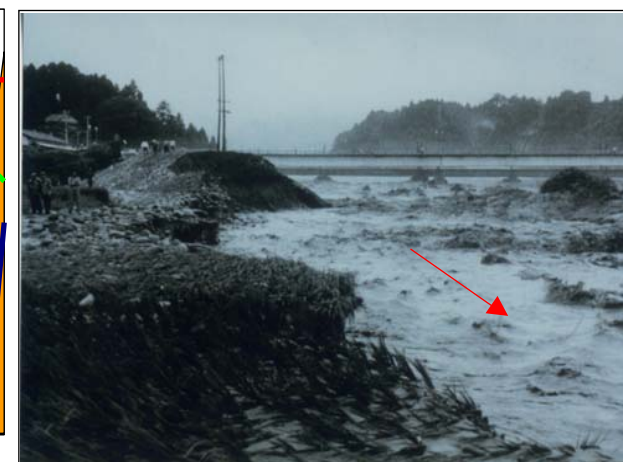
■ 計画高水位以下で破堤 (S44年洪水: 流量約4,000m<sup>3</sup>/s)

◇ 洪水エネルギーが極めて大きく、中小洪水でも局所洗掘・側方侵食が発生

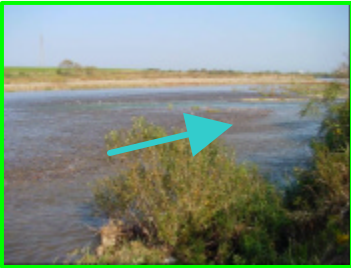
①動植物の生息・生育地の状況【常願寺橋下流の瀬】  
魚類の産卵、移動等から必要流量を算定  
(本地点ではアユの産卵)

動植物の保護、流水の清潔の保持等を考慮して、河口から常願寺橋の区間において、おおむね 4m³/s 程度と想定。

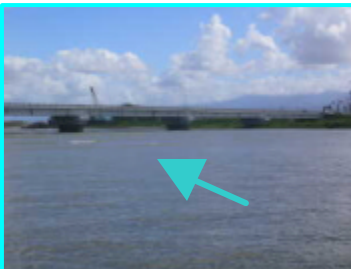
③流水の清潔の保持【今川橋】  
将来の水質負荷量を想定し、環境基準値の2倍値を満足する流量を算定
