# 沙流川水系河川整備基本方針

土砂管理等に関する資料（案）

国土交通省河川局

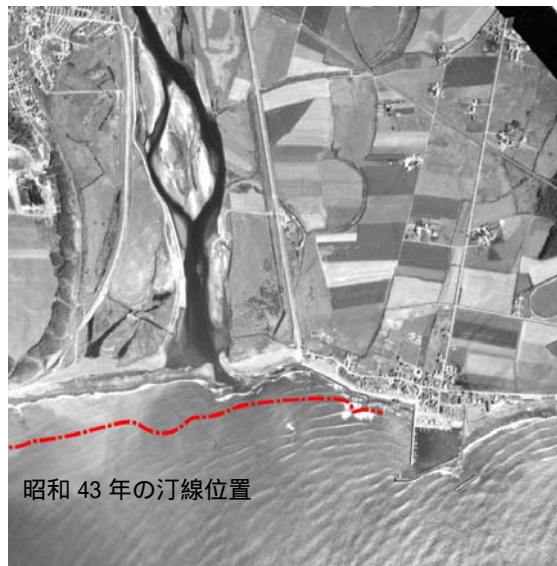
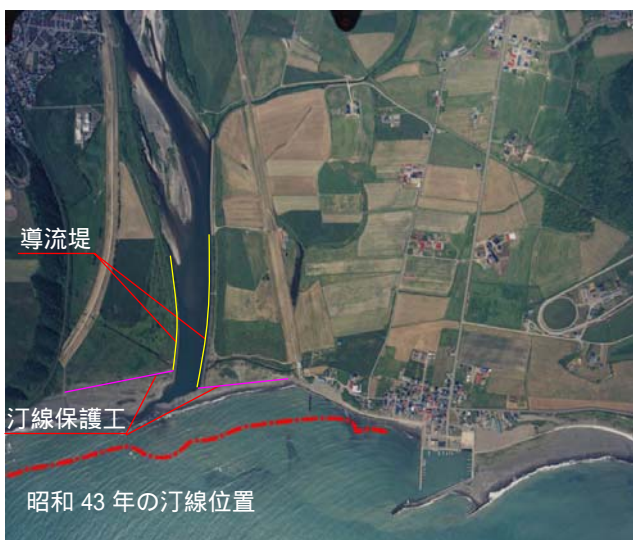
図 3-3 海浜部状況

昭和43年の汀線に対して、昭和50年代にかけて河口右岸から富浜漁港にかけて汀線が後退している。富浜漁港は、沙流川河口から左岸約1kmの位置にあり、昭和44年に着工し昭和52年に完成している。導流堤完成後は、汀線保護工によりそれ以上の侵食はない。

### 昭和43年撮影(富浜漁港着工、昭和44年)

### 昭和58年撮影

(富浜漁港完成 昭和52年以降の状況)

### 平成15年撮影(現況)
