# 特徴と課題(治水の概要)

## 菊川水系

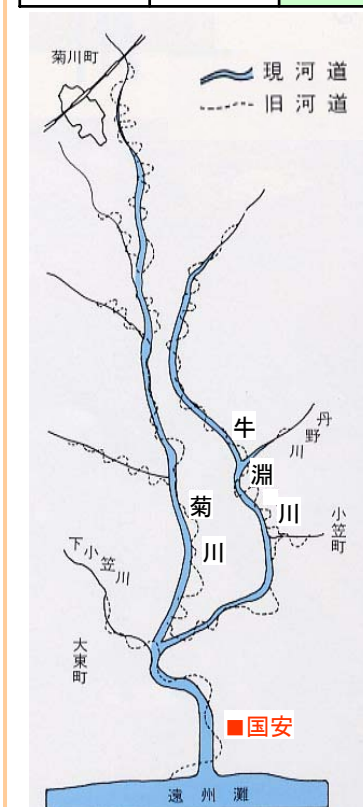
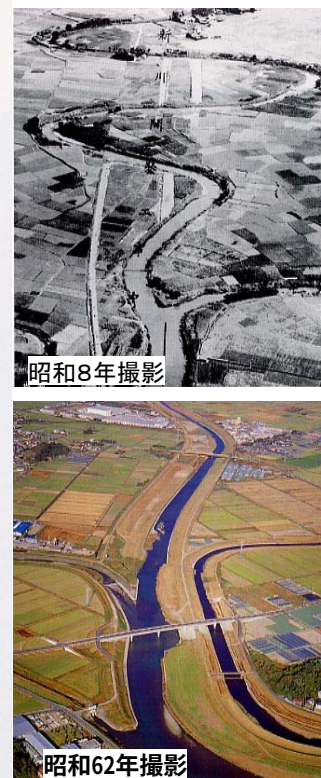
### ◆外水・内水被害の軽減のため蛇行部のショートカット(捷水路)を整備

| 河川名 | 河川延長(km) | | 短縮延長 | 捷水路箇所数 | 備考 |
| 菊川 | 31.8km | 28.0km | 3.8km | 21 | S30頃完成 |
| 牛淵川 | 17.7km | 15.3km | 2.4km | 17 | S36頃完成 |

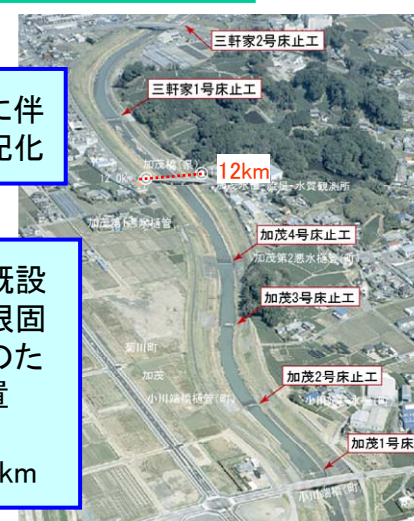
### 橋梁の基礎等の洗掘対策

捷水路の整備に伴い河床の急勾配化

橋梁の基礎や既設の低水護岸の根固めの洗掘防止のため床止工を設置  
・橋梁46橋  
・低水護岸約53km

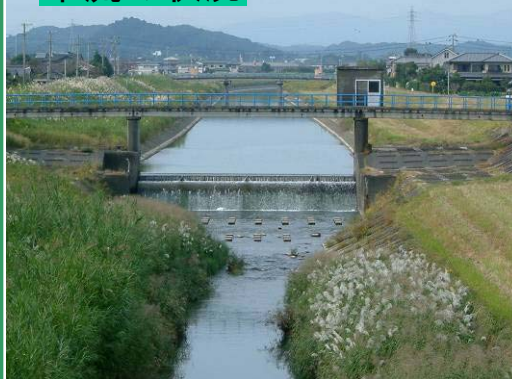
計画的な魚道の整備

現状:床止工本支川45基、魚道要整備24基、設置済1基

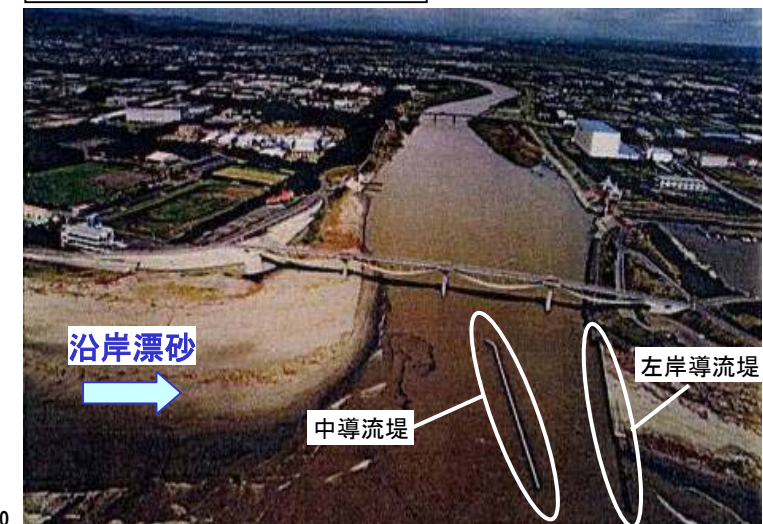
平成10年9月撮影  
(洪水後の砂州フラッシュ状況)
