## 過去の洪水と治水計画

# ◆工事実施基本計画の概要 (S43策定)

# ②基本高水のピーク流量の見直し

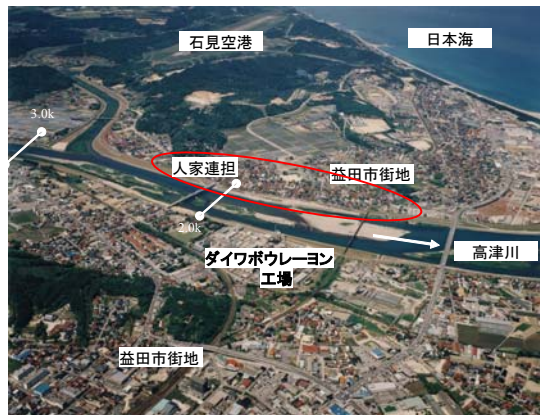
高津川下流部 益田市街地の状況

- 引堤も含め、河積を拡大する余裕が最も少ないのは下流部の益田市街地
- 益田市街地では、左岸側は人家連担、右岸側は益田市の基幹産業である紡績工場により引堤は困難であるため、現在の川幅で最大限掘削を実施

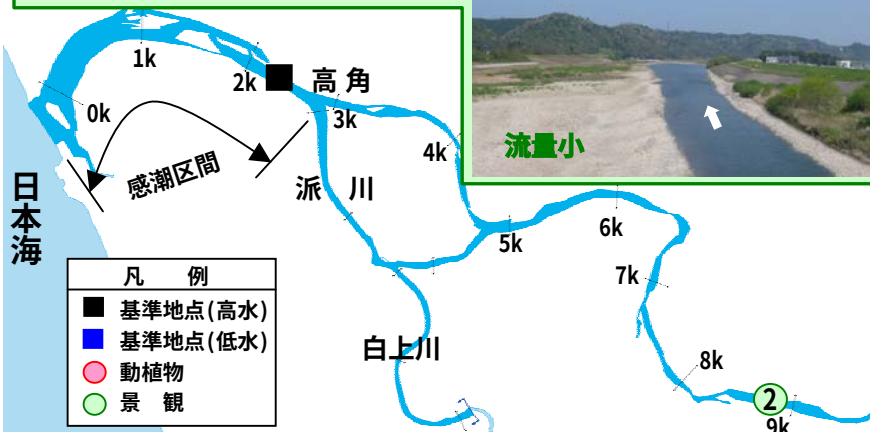
## ②景観【金地橋下流】

必要流量 $3.9\text{m}^3/\text{s}$

- ・流量規模(4ケース)の異なるフォトモンタージュを作成
- ・アンケートを実施し、50%以上の人が満足する流量を設定

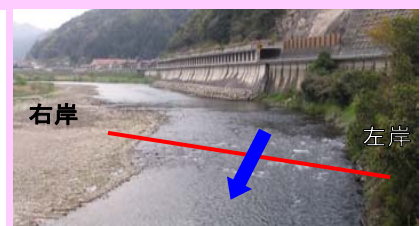
## ①動植物の生息地・生育地の状況【下小瀬橋上流の瀬】 必要流量 $3.1\text{m}^3/\text{s}$

- ・サクラマス・サケの移動水深、ウグイ・ニゴイ産卵水深の30cmを確保するために必要な流量を設定

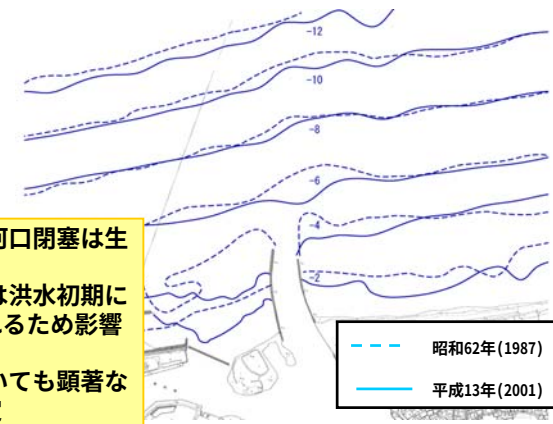
## 河口部

- 導流堤により河口閉塞は生じていない。
- 左岸河口砂州は洪水初期にフラッシュされるため影響はない。
- 海岸地形においても顕著な変化はなく安定
