鳴瀬川水系河川整備基本方針

土砂管理等に関する資料（案）

平成17年11月25日

国土交通省河川局

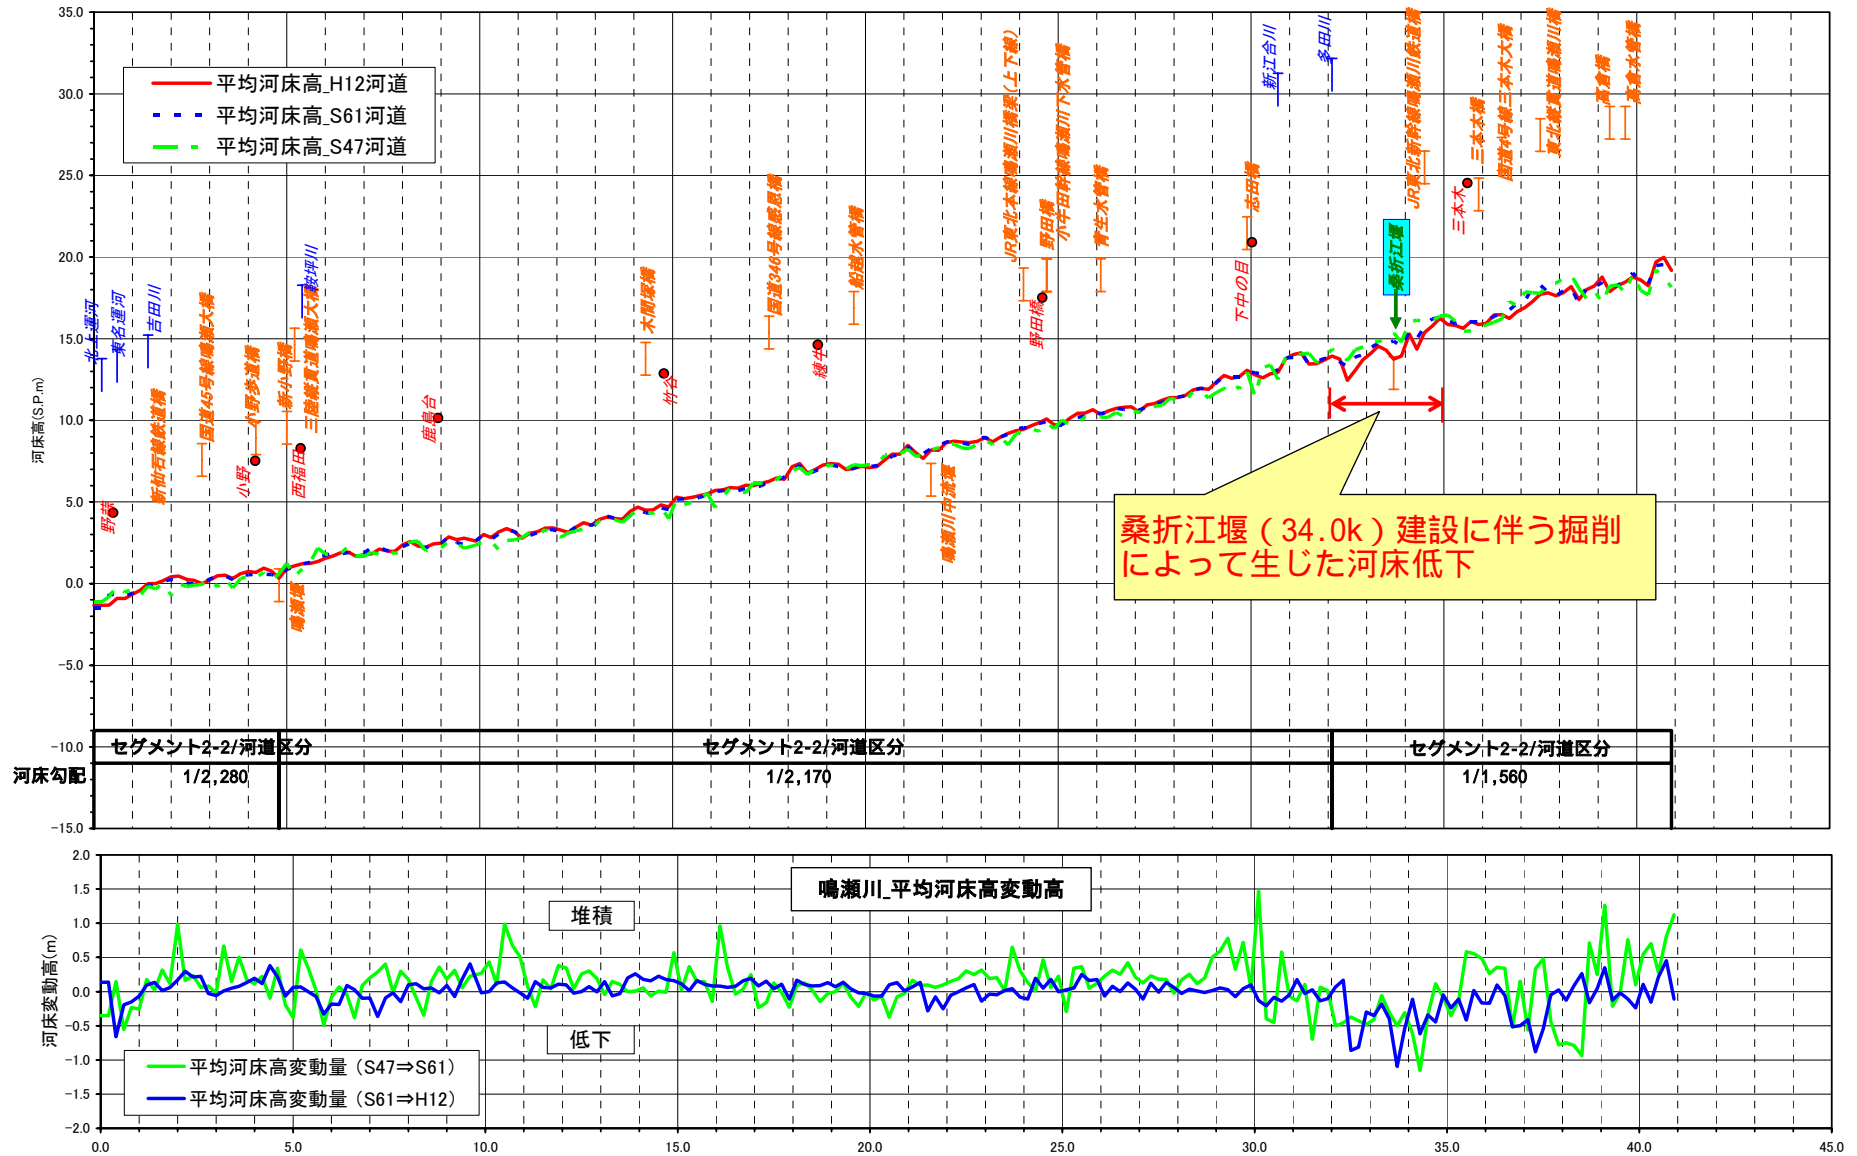
図 2-1(1) 【鳴瀬川】 低水路平均河床高縦断図 (上)、河床変動縦断図 (下)

鳴瀬川

既往 28 年間（S47 年～H12 年）のうち、S47～S61 にかけての低水路平均河床高は、新江合川合流点より下流では堆積傾向、新江合川合流点より上流では河床低下と堆積が混在している。

S61～H12 では、32～35k において桑折江堰建設に伴う河床掘削を実施しているが、それ以外は侵食、堆積の大きな変動は見られない。

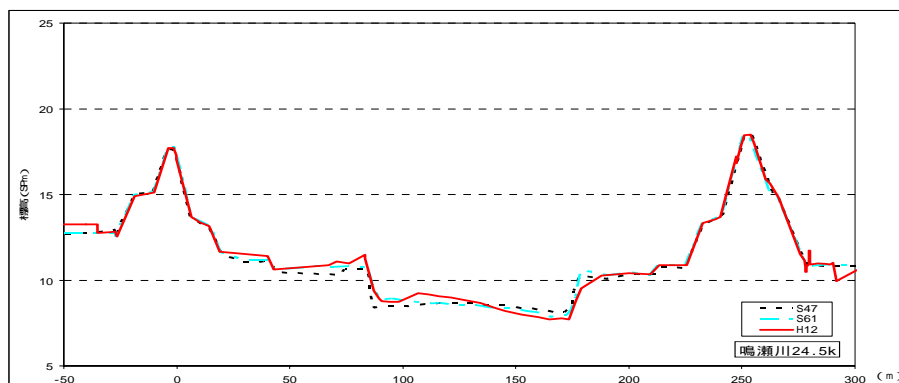
図 2-2(1) 野田橋 (24.5k) の横断面図

横断形状の経年変化は、全川のほとんど変化しておらず、侵食・堆積の傾向は見られない。

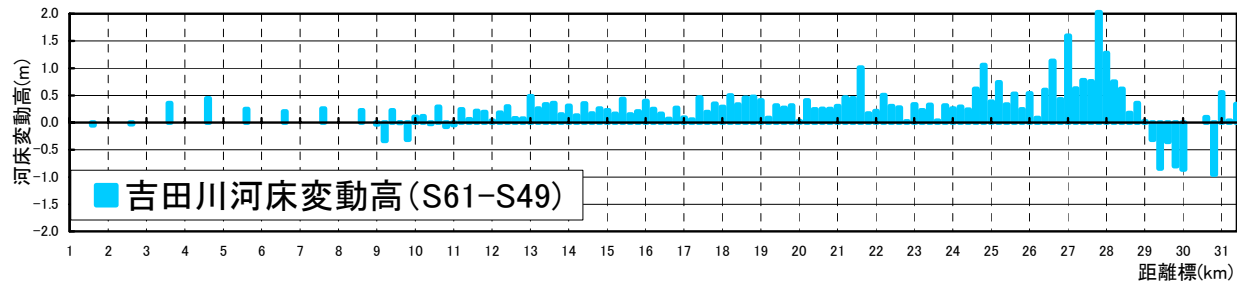
図 2-4(2) 【吉田川】河床変動の経年変化

経年的に、侵食または堆積に大きな変化は見られない。

既往 26 年間 (S49 ~ H12 年) において、全川での変動量は年平均 3.1 千 m³ の侵食であり、変動が少なく概ね安定している。

災害関連等での掘削に
よって生じた河床低下

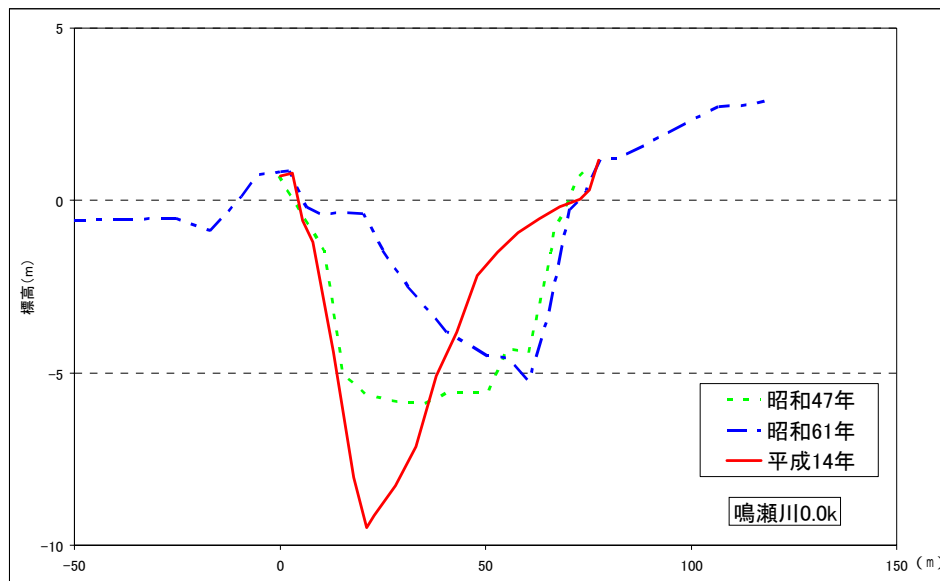
図 3-1 鳴瀬川河口部 (0.0k) の横断図

鳴瀬川の河口部には導流堤（M15 完成）が設置されており、河口閉塞は生じていない。今後も継続してモニタリングを行う。

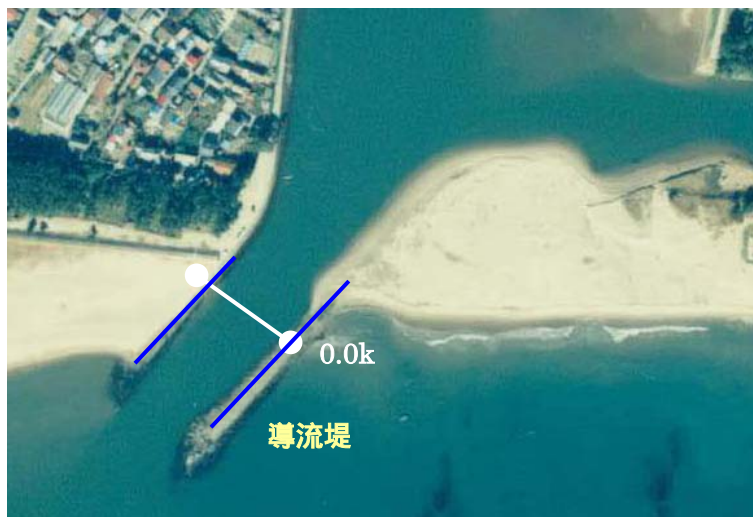
図 3-2 平面図 (平成 10 年撮影) [導流堤 : M15 完成]
