鳴瀬川水系河川整備基本方針

土砂管理等に関する資料（案）

平成17年12月12日

国土交通省河川局

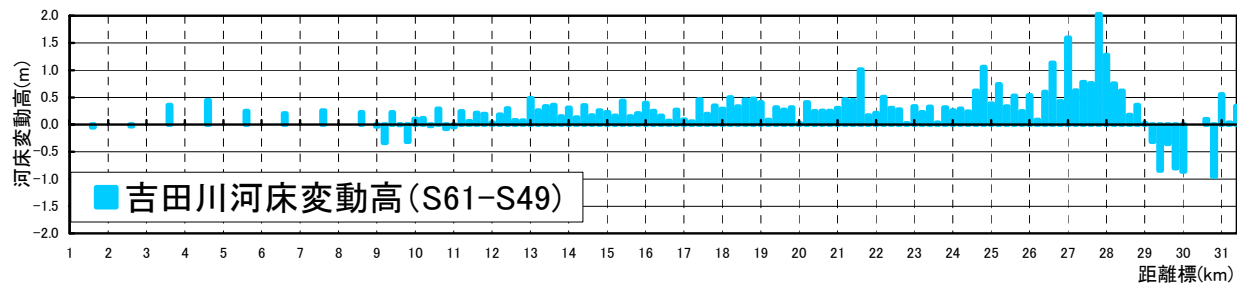
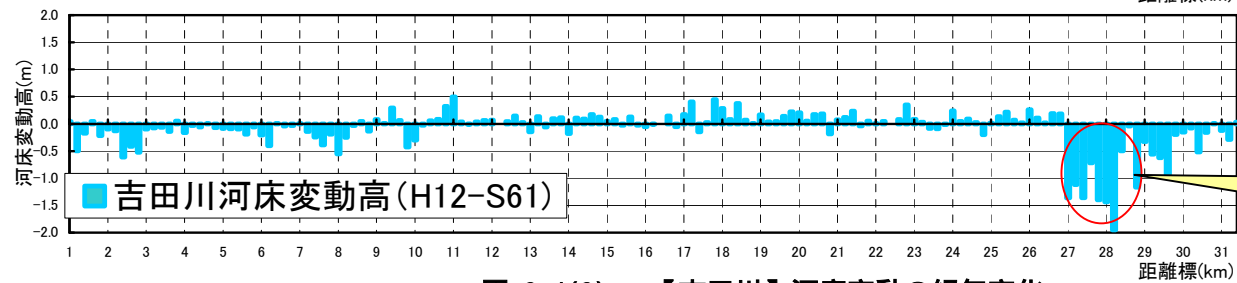
図 2-4(2) 【吉田川】河床変動の経年変化

経年的に、侵食または堆積に大きな変化は見られない。

既往 26 年間 (S49 ~ H12 年) において、全川での変動量は年平均 3.1 千 m³ の侵食であり、変動が少なく概ね安定している。

災害関連等での掘削に
よって生じた河床低下

既往 26 年間（S49 年～H12 年）のうち、S49～S61 にかけての低水路平均河床高は、縦断的に全川にわたって堆積傾向にある。

S61～H12 では、27～29k において災害関連等による河床掘削を実施しているが、それ以外は侵食、堆積の大きな変動は見られない。

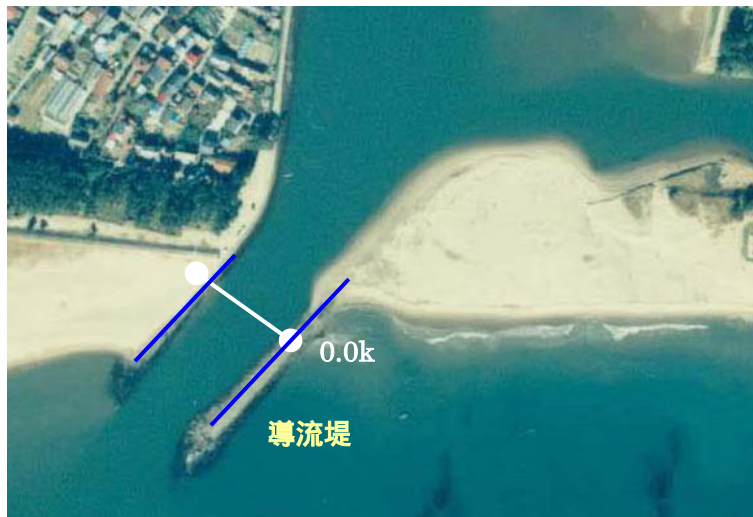
図 3-2 平面図 (平成 10 年撮影) [導流堤 : M15 完成]

鳴瀬川の河口部には導流堤（M15 完成）が設置されており、河口閉塞は生じていない。今後も継続してモニタリングを行う。
