利根川水系河川整備基本方針

土砂管理等に関する資料（案）

平成 17 年 12 月 19 日

国土交通省河川局

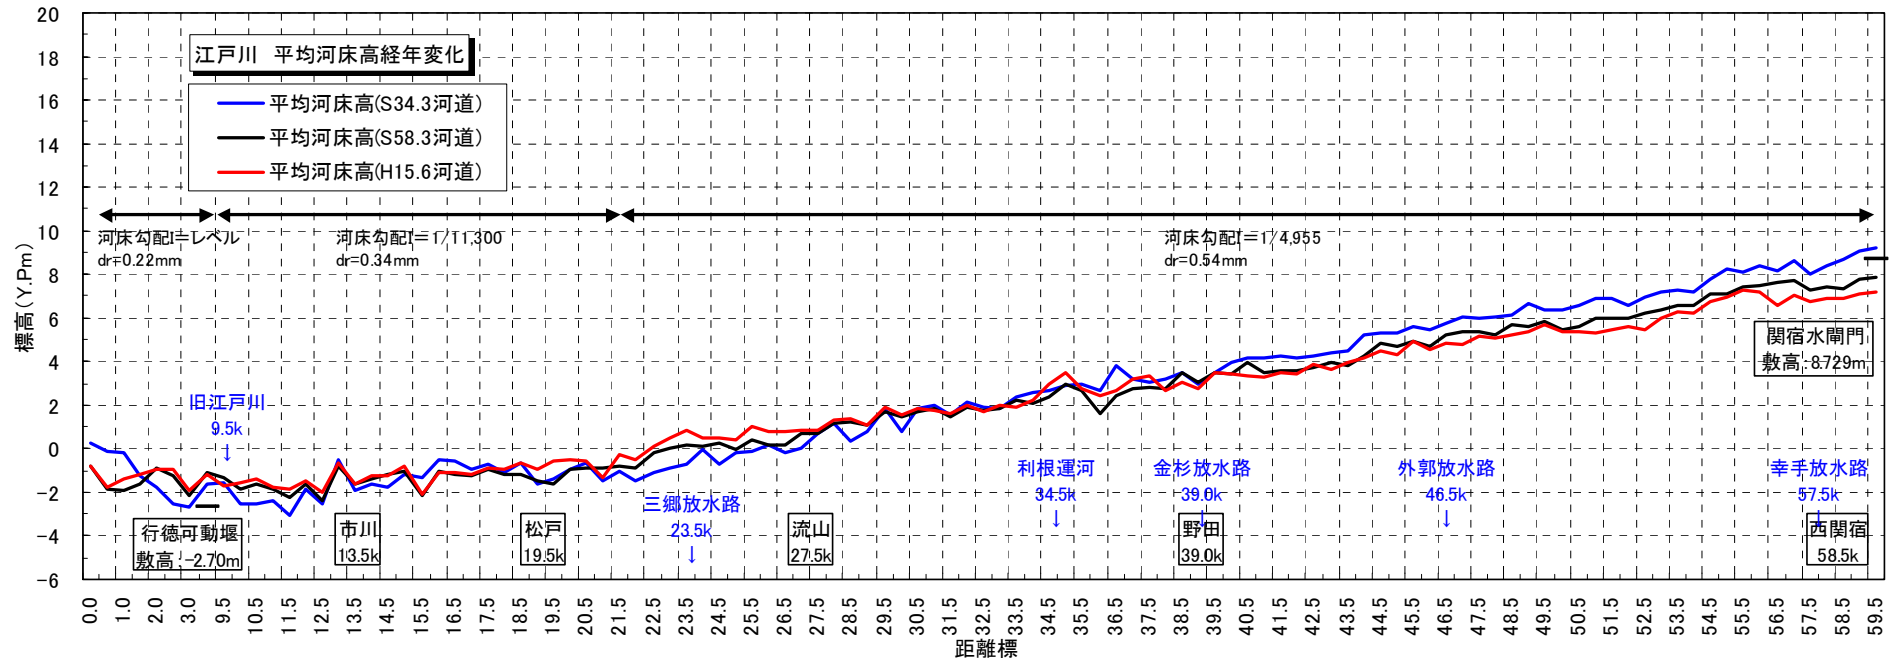
図 2-2 江戸川平均河床高

江戸川では、昭和 34 年以降の江戸川河口から流頭部（59.5km）間での平均河床高縦断形の変化を大局的にみると、34km より上流側では河床低下傾向にあり、20km～30km の河床勾配が変化する区間では堆積しやすい傾向にあるが、この上流側の河床低下傾向は、平均河床高の経年変化の推移から、近年では概ね安定しつつある。

利根川、江戸川の河床低下については、利根川中流部の栗橋付近を中心とした広域地盤沈下や、河道掘削、砂利採取等が主な要因として考えられる（図 2-3、図 2-4参照）。なお、広域地盤沈下により、河床、堤防ともに低下したが、堤防については沈下量に合わせて嵩上げしているため、結果として河積が増大している。

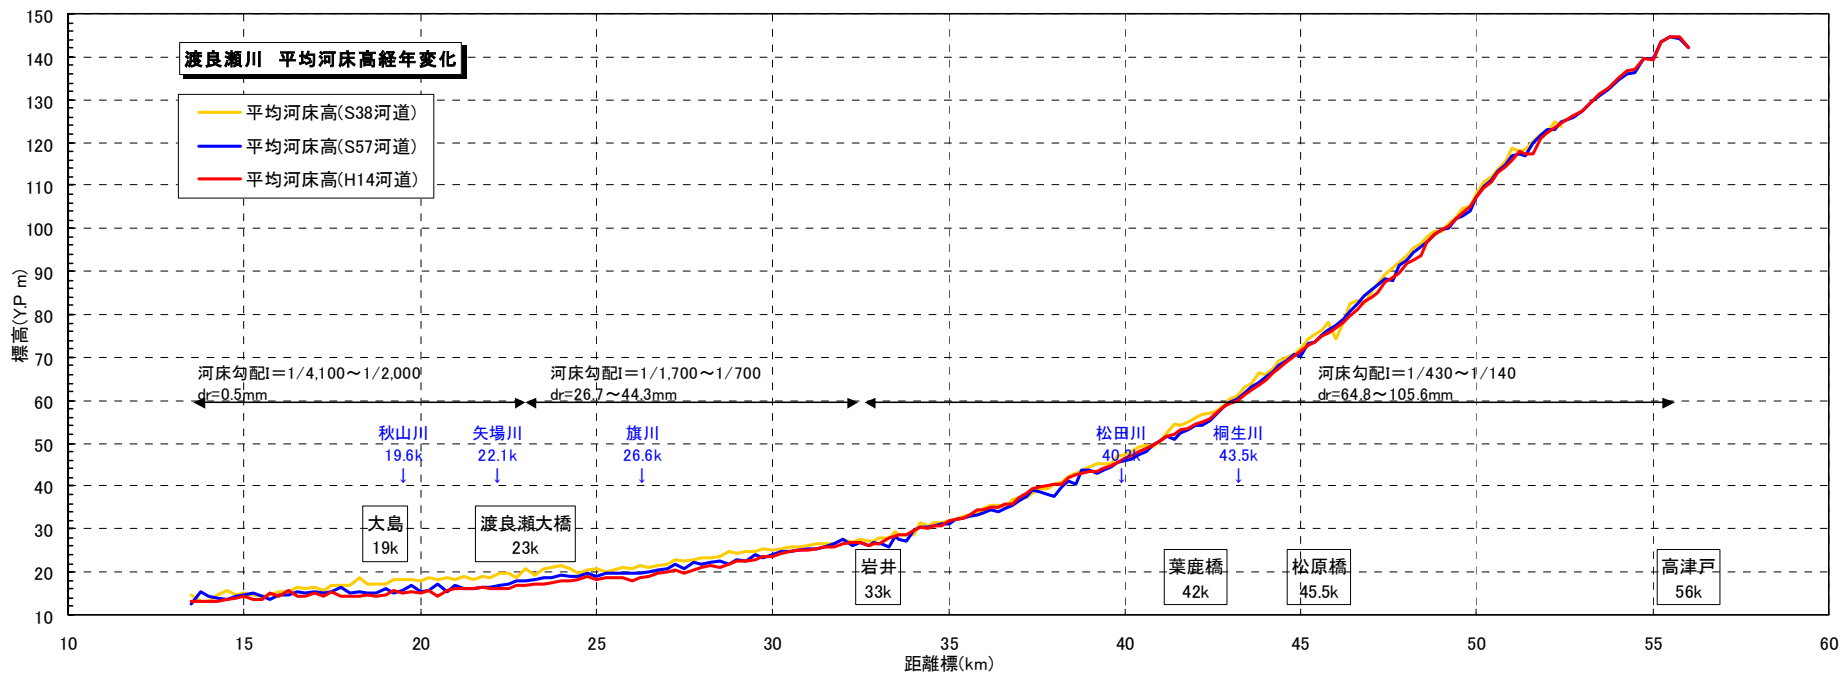
図 2-5 渡良瀬川平均河床高

渡良瀬川の平均河床高は、岩井地点（33km）付近下流側および葉鹿橋（42km）付近上流側では、河床低下傾向を示しているが、これは河道掘削や砂利等が主な要因として考えられる。一方で、35km 地点付近等では昭和 38 年から近年まで安定している。これは河床地質構造が強固であると推定される。

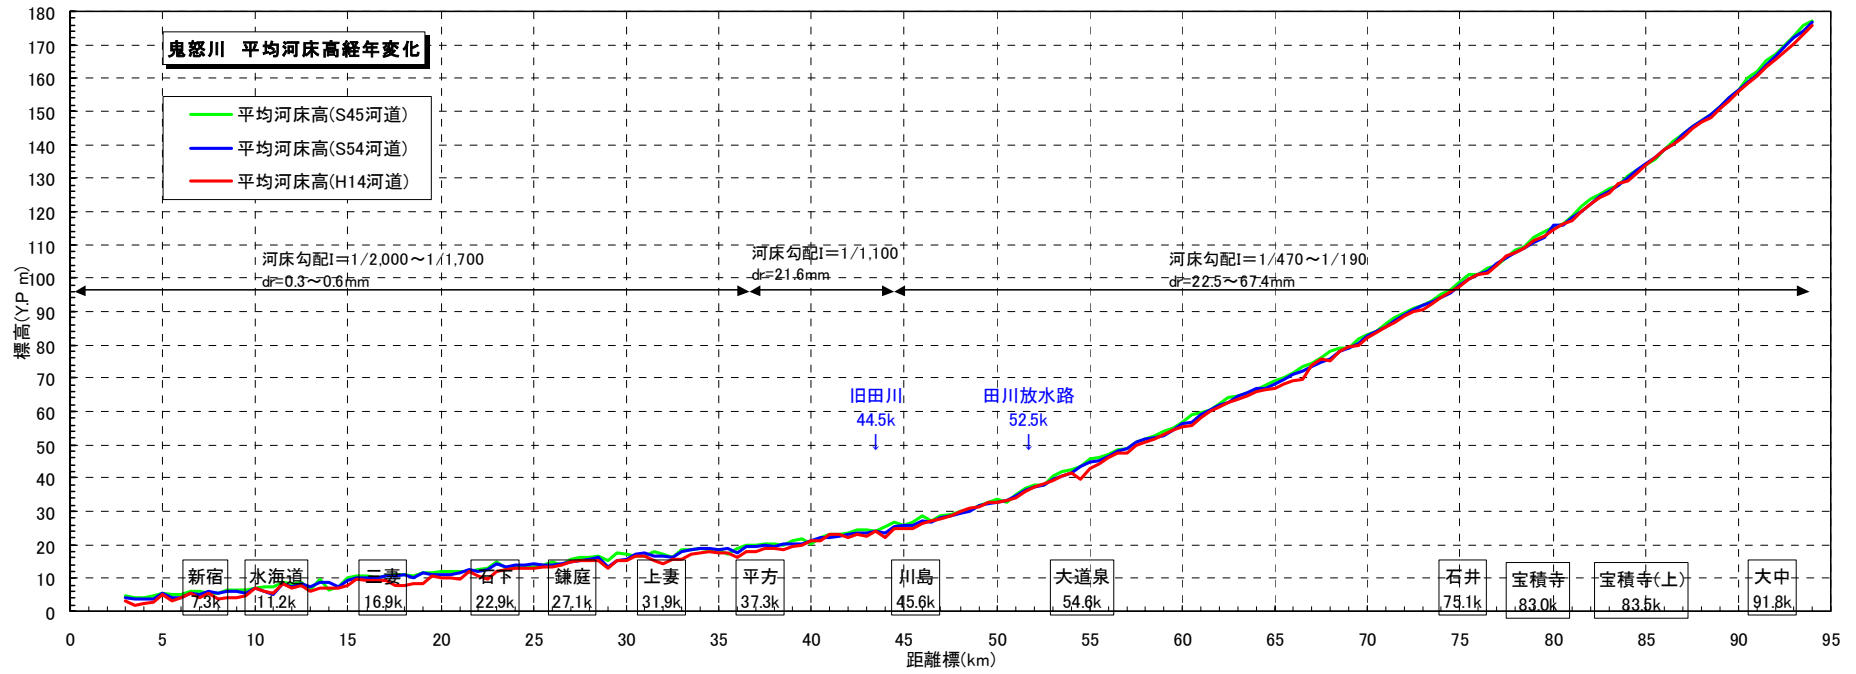
図 2-6 鬼怒川平均河床高

鬼怒川の平均河床高は、一部、昭和 45 年から近年までほとんど変動していない箇所もみられるが、全体的に河床低下傾向にある区間が多く、この主な要因としては、上流側については砂利採取等、下流側は川幅が狭くなっている区間における洪水時の河床変動等と考えられる。

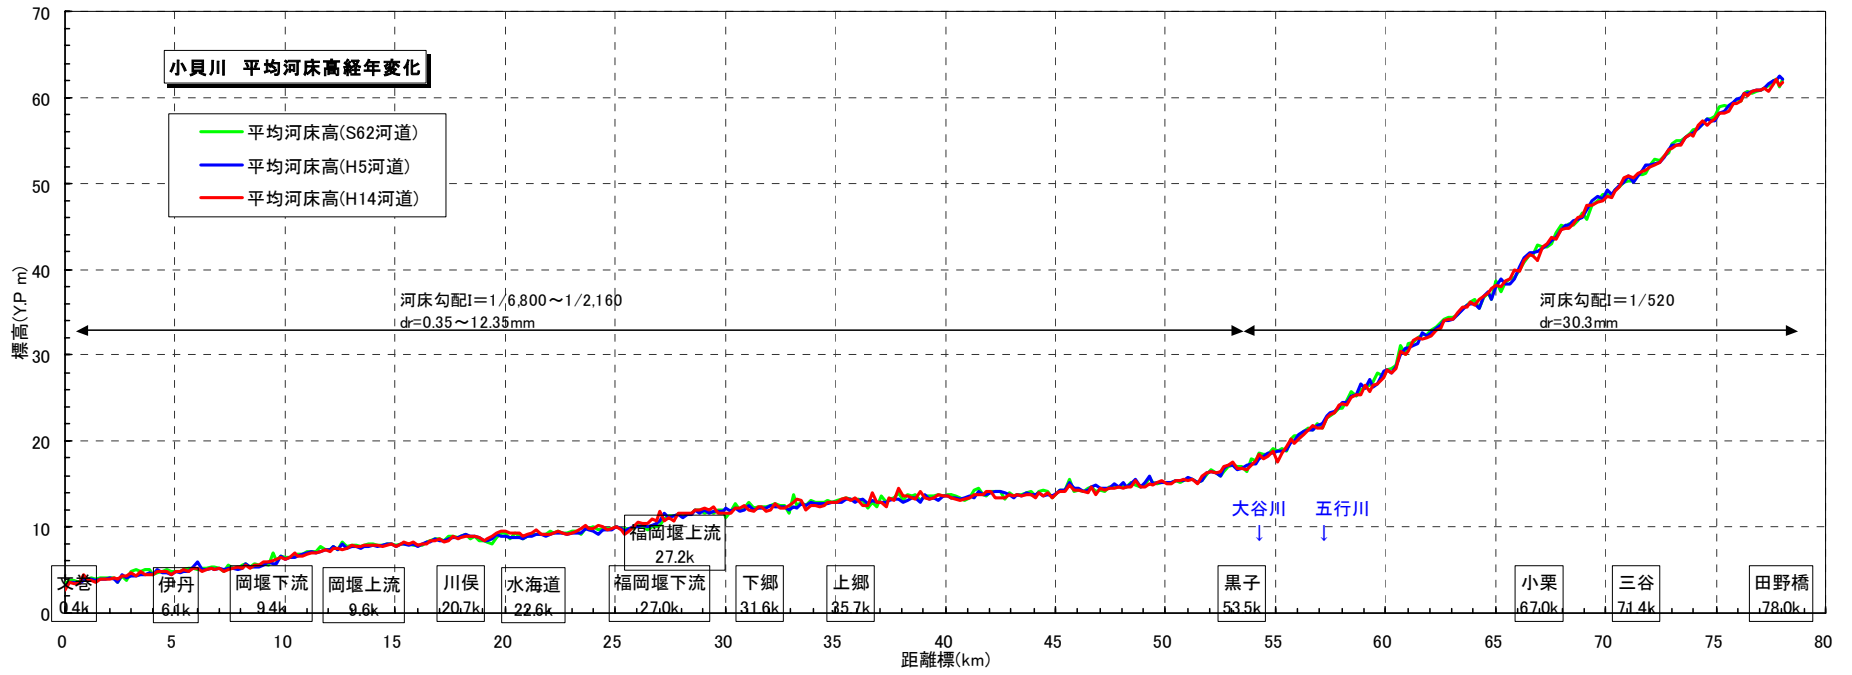
図 2-7 小貝川平均河床高

小貝川の平均河床高は、局所的には低下傾向（小栗地点付近等）または上昇傾向（福岡堰下流付近等）にある箇所もみられるが、全体的には概ね安定している。

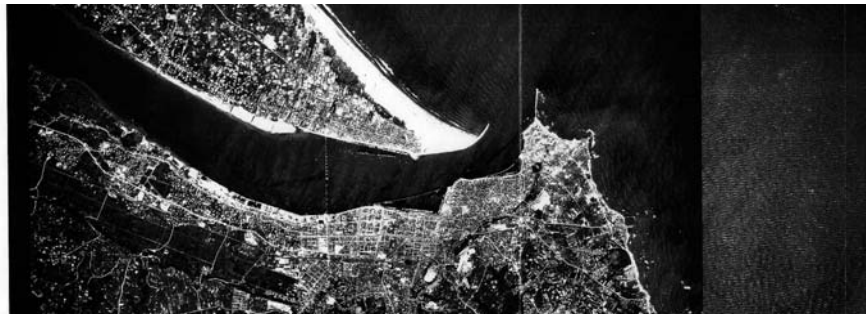
写真 3-1(2) 1961(S.36)年 5 月撮影航空写真(建設省国土地理院)

戦前の利根川河口の地形は、鹿島灘海岸側（左岸側）から伸長する砂州と右岸側からの岩礁にはさまれた開口部が形成されていたが（写真 3-1(1)参照）、昭和 23 年から昭和 30 年にかけて河口導流堤が建設され、安定した開口幅が形成された（写真 3-1(2)参照）。その後、波崎漁港施設の建設等により、河口地形はほぼ現在の姿となり安定しており、河口閉塞は生じておらず、また、侵食、堆積のいずれの傾向も見られない（写真 3-1(3)参照）。また、河口部の北側に位置する海浜の汀線には漁港の整備以降は、顕著な変化は見られない。
