網走川水系河川整備基本方針

土砂管理等に関する資料（案）

平成 18 年 2 月 14 日
国土交通省河川局

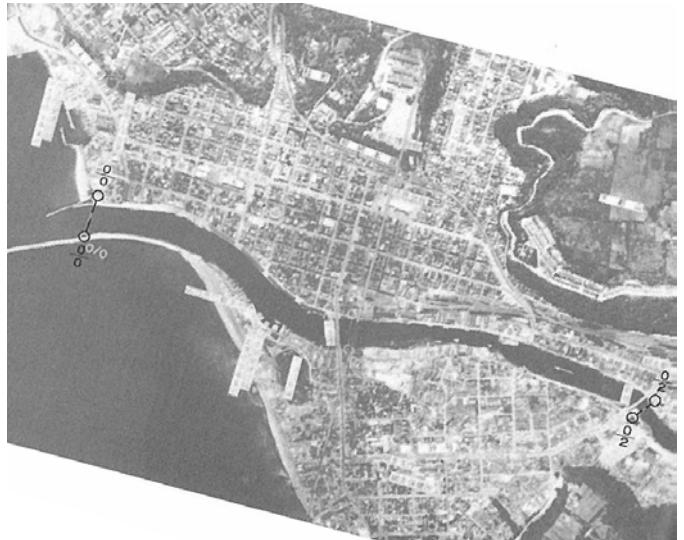
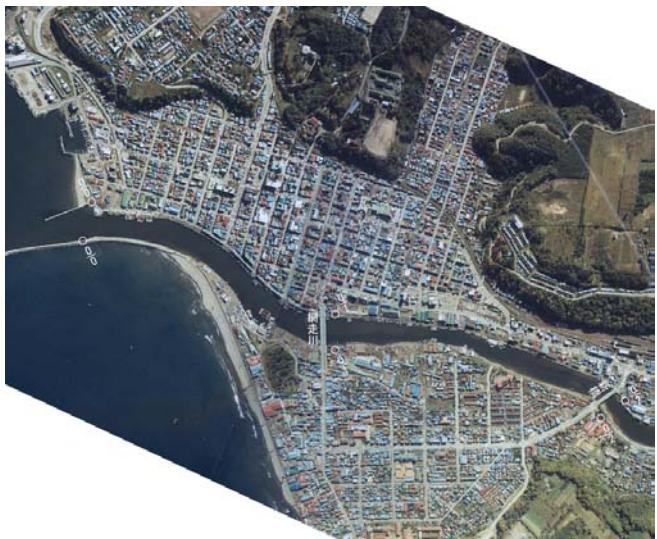
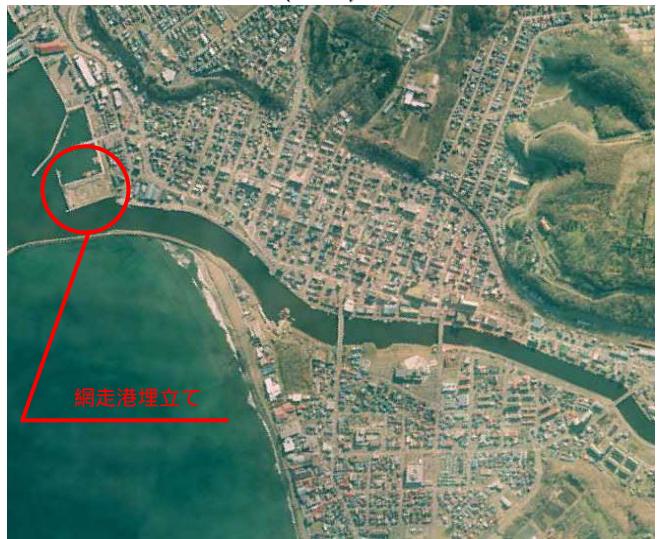
図 3-1 河口部の経年変化状況

港湾施設は昭和42年以前から完成していることから、既往36年間において、汀線に変化は無く、あわせて河口閉塞も発生していない。

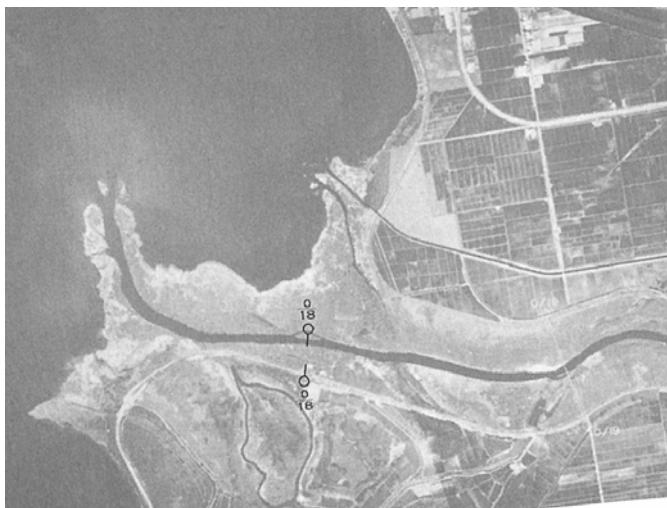
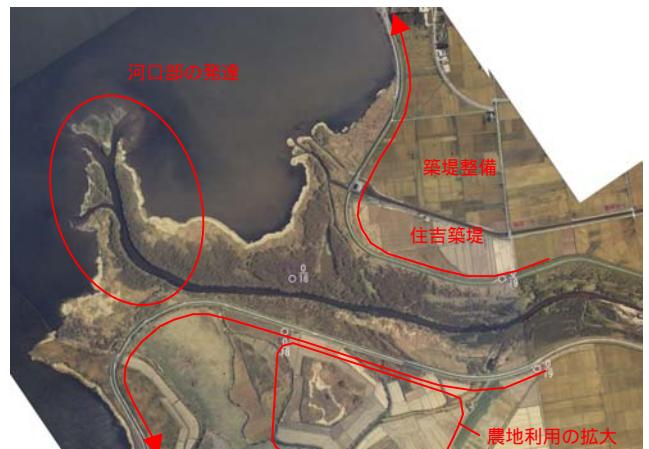
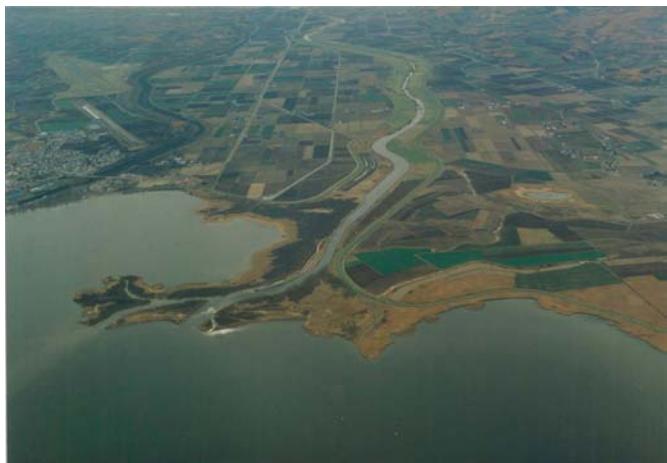
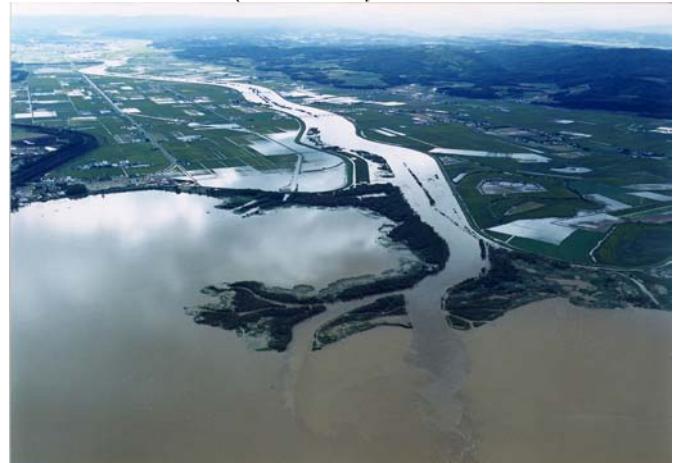
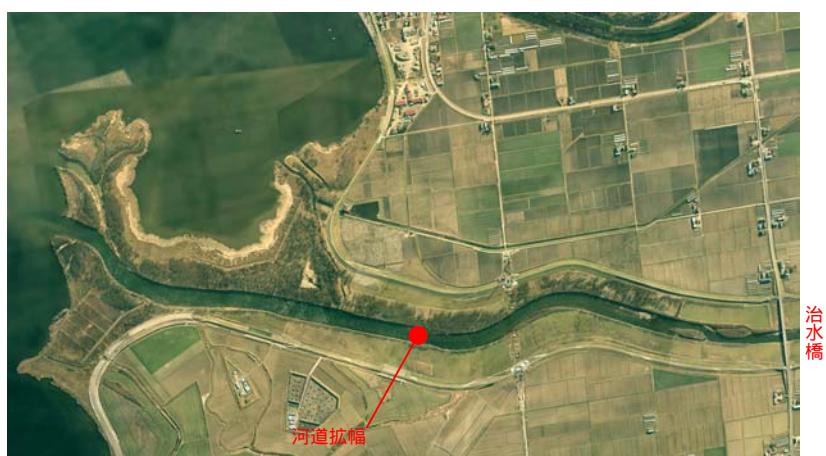
図 3-3 網走湖流入部の経年変化状況

網走湖の流入部においては経年的に土砂の堆積によりデルタの形成が進行し、昭和43年当時から規模が拡大していたが、平成2年度のデルタ左岸側への掘削工事以来、現在に至るまで大きな変化は見られない。
