網走川水系河川整備基本方針

土砂管理等に関する資料（案）

国土交通省河川局

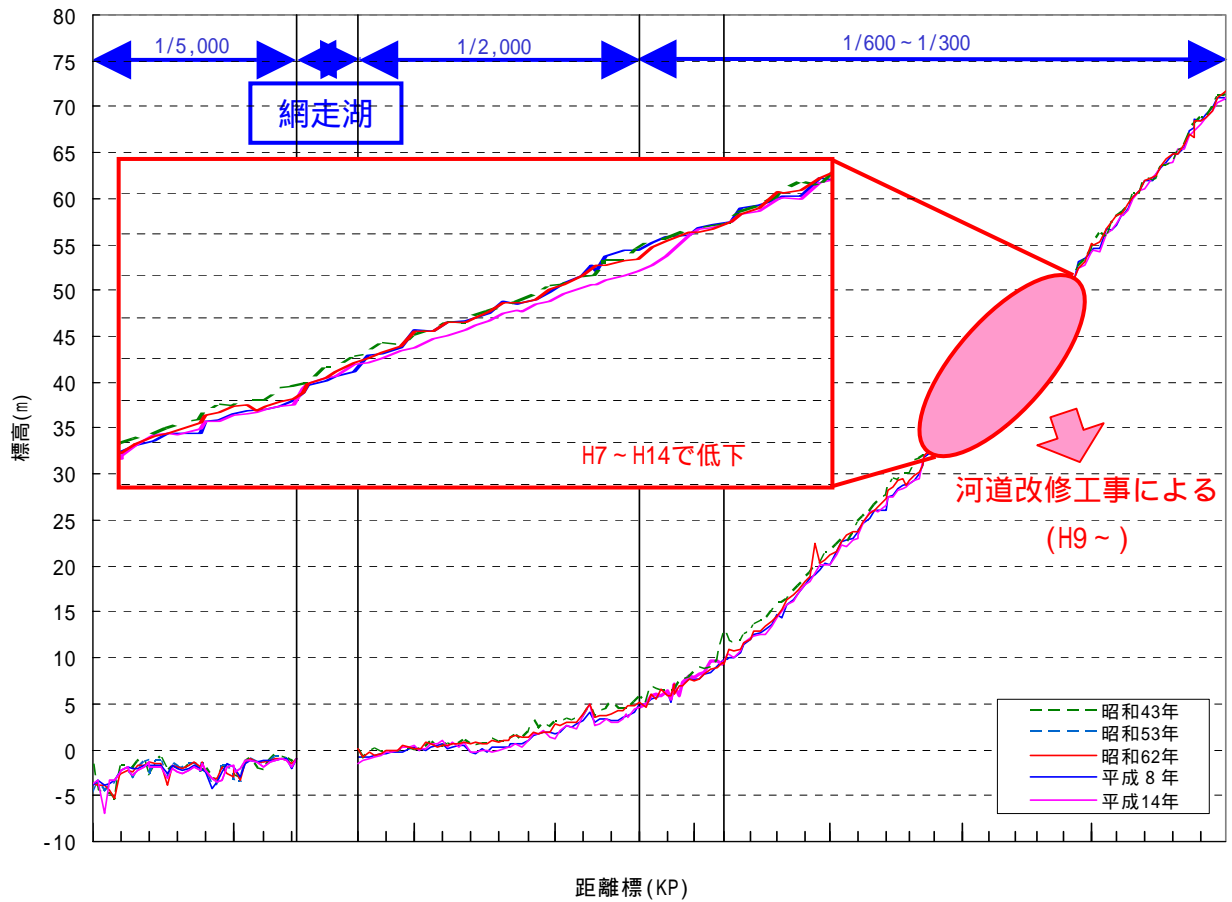
図 2-1 低水路平均河床高縦断図

既往 36 年間(昭和 42 年～平成 14 年)の低水路平均河床高は、経年的に見て、縦断的に顕著な変動は見られず、長期間で見た場合、比較的安定している傾向が見られる。

当河川では、今まで砂利採取目的の掘削は行われていないが、近年まで全川において、低水路掘削や頭首工設置、護岸工事等が実施され、改修直後に河床高が若干低下するものの、その後、それらの箇所において大きな河床高の変動は見られない。

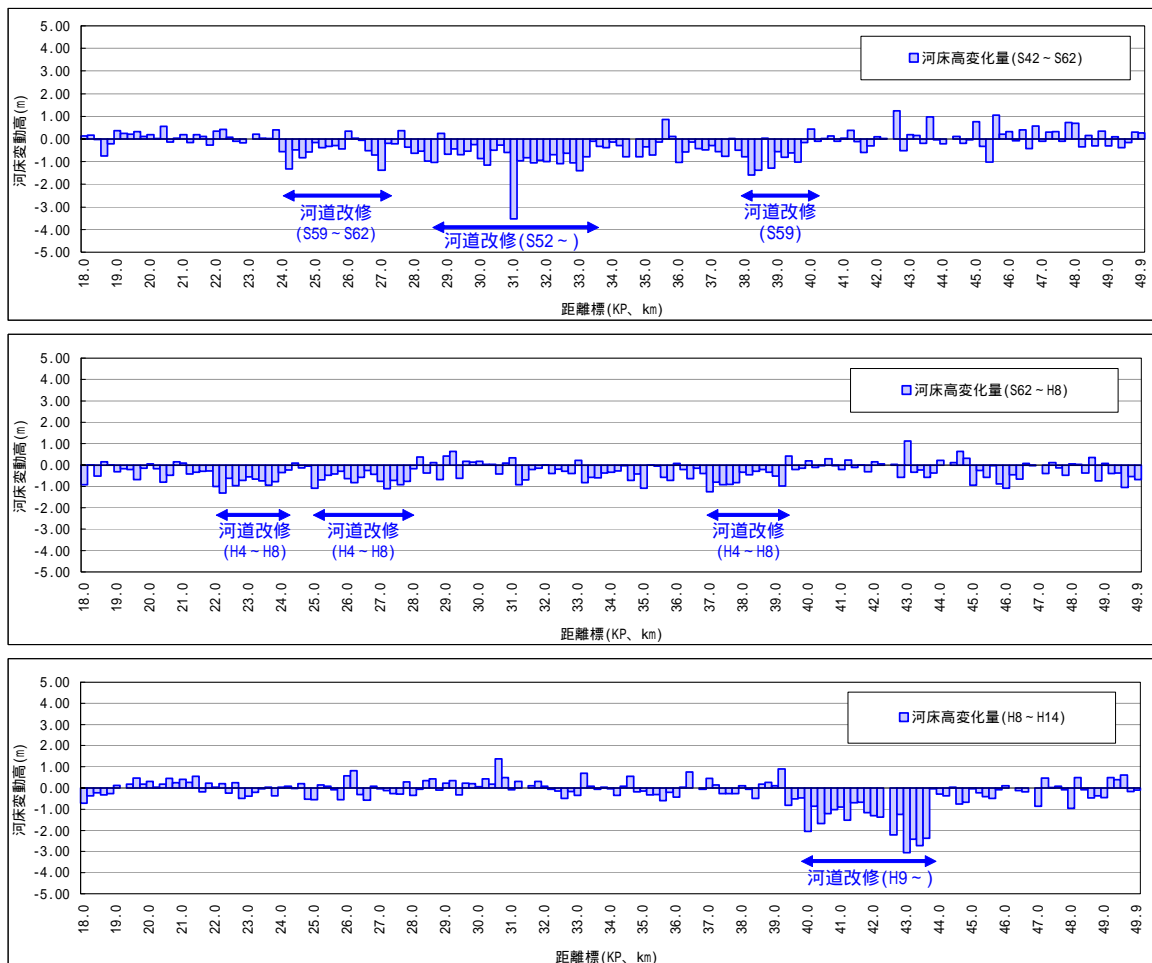
図 2-6 河床変動高経年変化縦断図

全川にわたり、経年的に、大きな侵食・堆積の傾向は見られない。

既往36年間(昭和42年～平成14年)における全川での河床高の変動量は、低水路掘削や頭首工設置、護岸工事等が実施され、改修直後に河床高が若干低下するが、その後、それらの箇所において大きな河床高の変動は見られない。

長期間で見た場合には、変動は少なく、比較的安定している傾向が見られる。

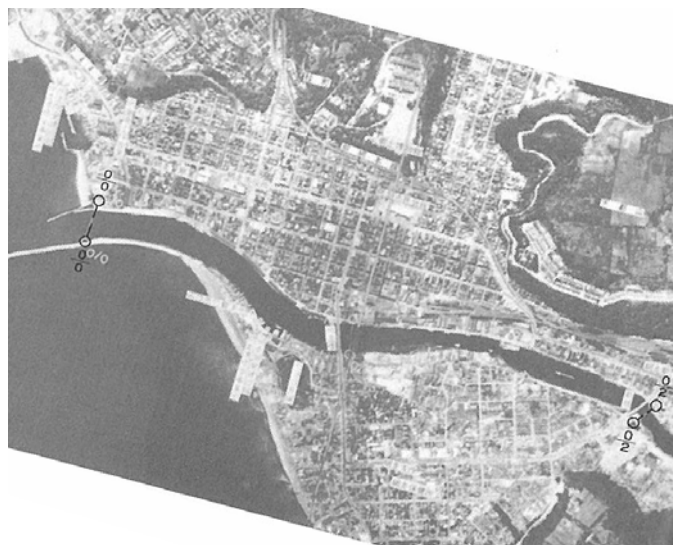
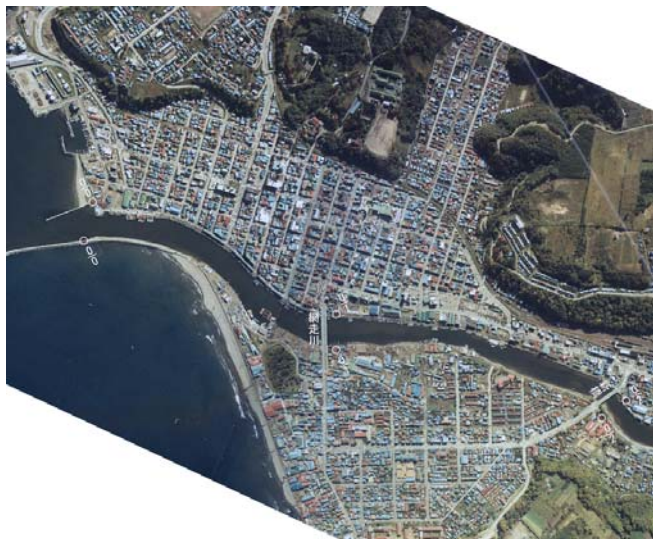
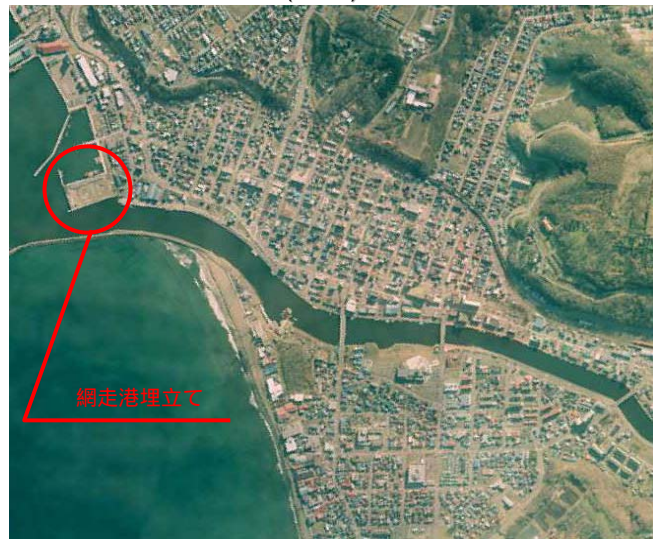
図 3-1 河口部の経年変化状況

港湾施設は昭和42年以前から完成していることから、既往36年間に於いて、汀線に変化は無く、あわせて河口閉塞も発生していない。

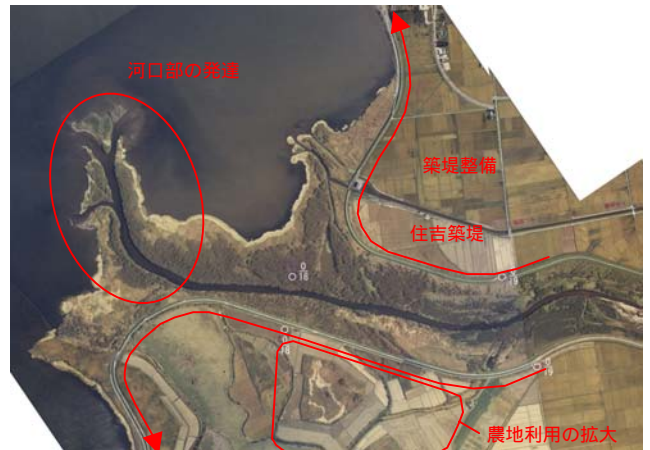
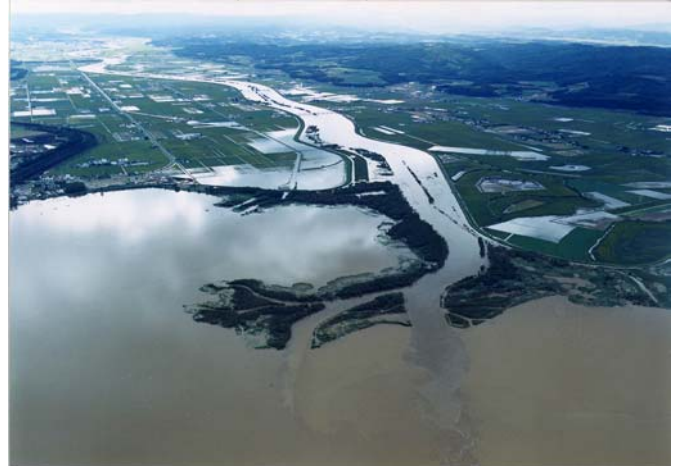
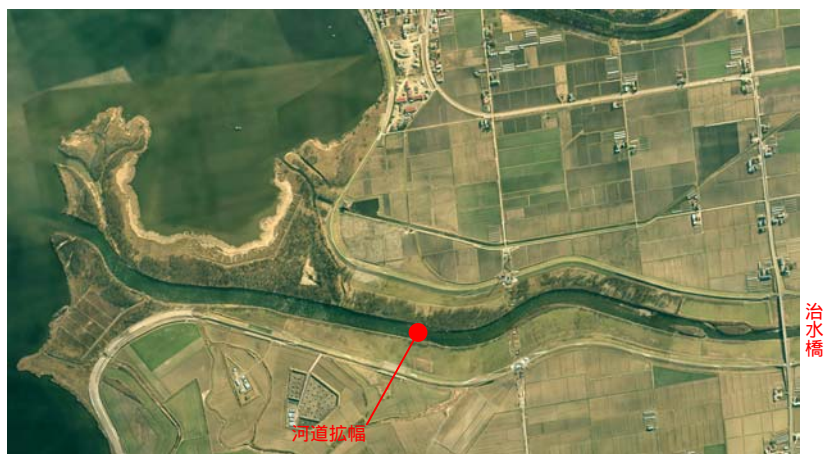
図 3-3 網走湖流入部の経年変化状況

網走湖の流入部においては経年的に土砂の堆積によりデルタの形成が進行し、昭和43年当時から規模が拡大していたが、平成2年度のデルタ左岸側への掘削工事以来、現在に至るまで大きな変化は見られない。
