## 球磨川水系

# 高潮計画における海岸堤防と河川堤防について

# 人吉市街部（中川原公園付近）の河川の現状について

# 工事実施基本計画の流量の記載について

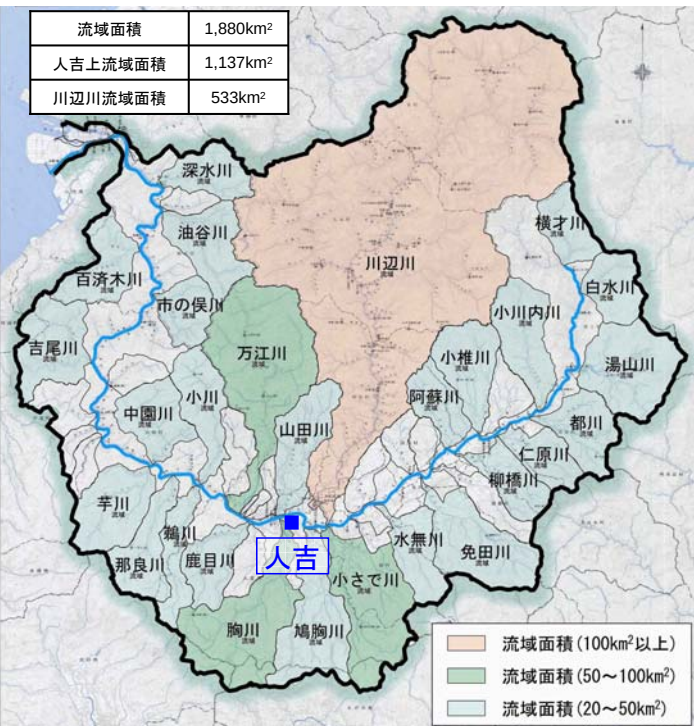
球磨川水系における1次支川の流域面積の状況。

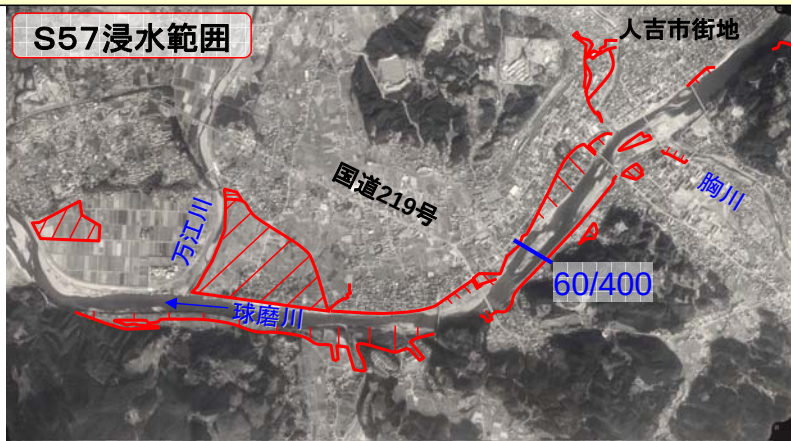
S57浸水範囲

S47.7洪水に比べてS57.7洪水は流量が大きいかかわらず被害が少なくなっていることについては、以下のとおり。  
○被害の数量は、流域市町村ごとに集計されており、支川・流域近傍の河川・土砂災害によるものも含んでいるため、一概に比較できないが、人吉市街地では、築堤や河道拡幅等の河川改修の効果もあり被害を減少させた。

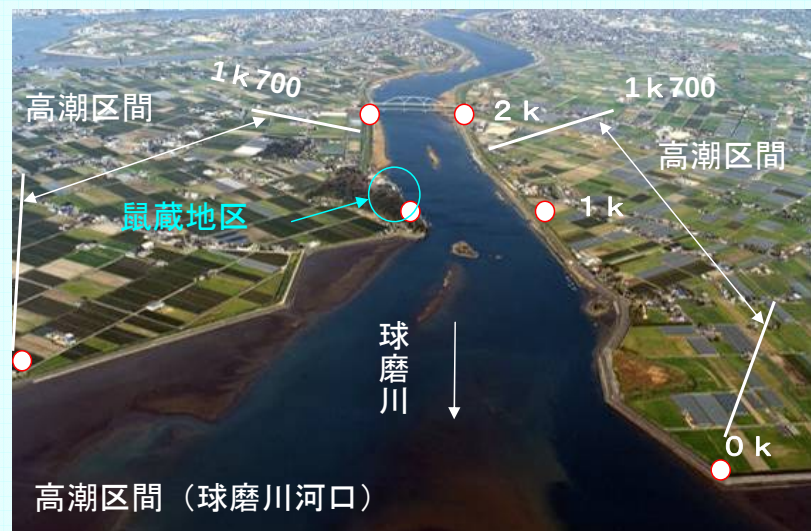
### ○高潮堤防計画は計画高潮位及び打ち上げ波高から決定

- ・計画高潮位：通常起こり得る満潮位（朔望平均満潮位）と高潮偏差が同時に生起することを想定
- ・高潮偏差：気圧の低下及び吹き寄せに伴う水面の上昇
- ・打ち上げ波高：規模を伊勢湾台風級、経路を九州付近を通過したS34年台風14号を想定

### ○高潮堤防高：(T.P. 6.20m)

≒朔望平均満潮位(2.00m) + 高潮偏差(1.56m)  
+ 打ち上げ波高(2.62m)

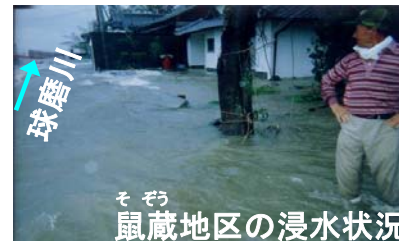
### ○河川の高潮堤防について

- ・高潮区間の範囲については、打ち上げ波高の減衰を考慮した高潮堤防高と洪水からみた河川堤防高が交わる区間を設定。  
(縦断図参照)
- ・高潮堤防整備は、現在実施中の鼠蔵地区を除き概ね完成。

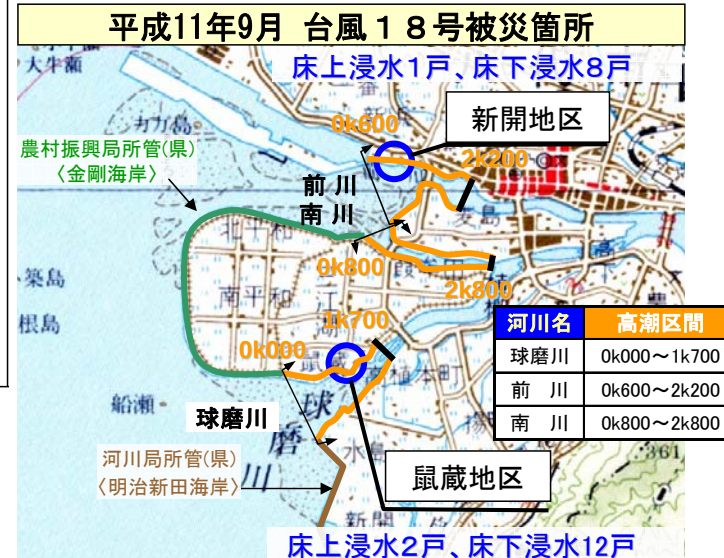
### ○平成11年9月台風18号による高潮被害について

未対策箇所(高潮堤防が存在しておらず、地盤高が低い箇所)であった鼠蔵地区(球磨川本川河口)と新開地区(前川河口)で高潮災害が発生。

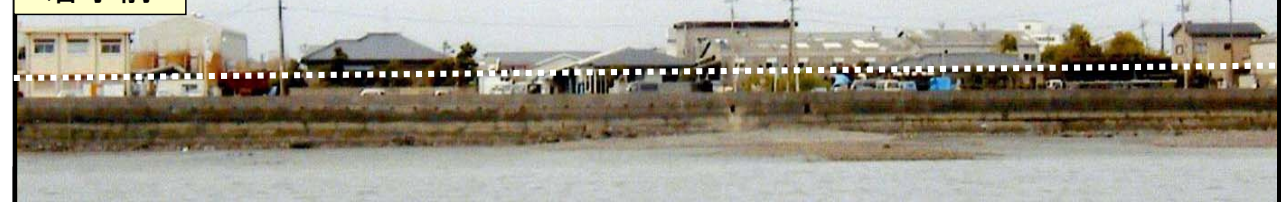
### 着手前

## 新開地区高潮対策 (平成12年度完成)

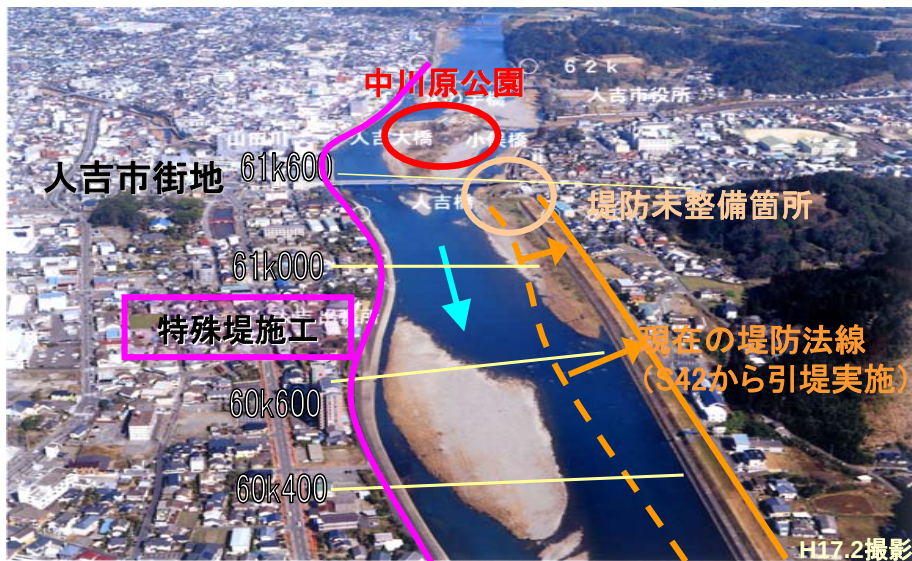
- 昭和40年出水により甚大な被害を被ったことを契機に、引堤等の河川整備を実施。
- 川沿いに温泉旅館等が数多く存在し、市街部の中心が形成されていることから、大規模な家屋等移転が生じる通常の土堤による築堤方式を避け、特殊堤方式を採用
- 流下能力を確保するため、平水位以上の部分の河床掘削を実施中。
- 水位上昇は中川原公園よりも下流の川幅が狭くなっている付近で発生。

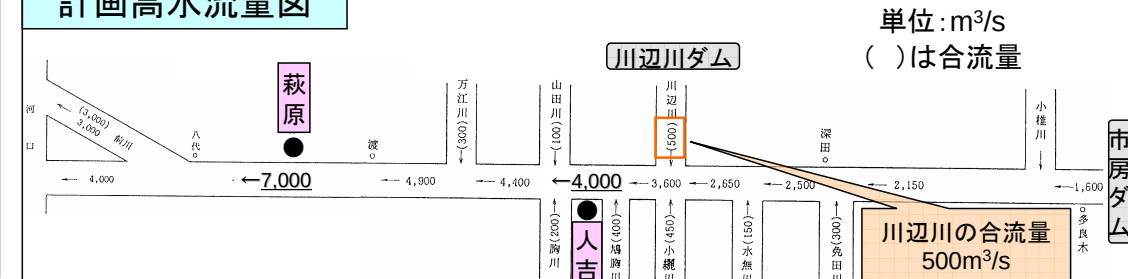
## 計画高水流量図

川辺川の合流量500m<sup>3</sup>/sの記載については、人吉地点の流量が最大となる時の川辺川からの流入量を記載。(川辺川ダムによる洪水調節後流量)

人吉地点の基本高水のピーク流量7,000m<sup>3</sup>/sと計画高水流量の差が3,000m<sup>3</sup>/sに対し、萩原地点では基本高水のピーク流量9,000m<sup>3</sup>/sと計画高水流量の差が2,000m<sup>3</sup>/sとなることについては以下のとおり。
