雲出川水系河川整備基本方針

土砂管理等に関する資料（案）

平成 1 8 年 6 月 1 6 日

国土交通省河川局

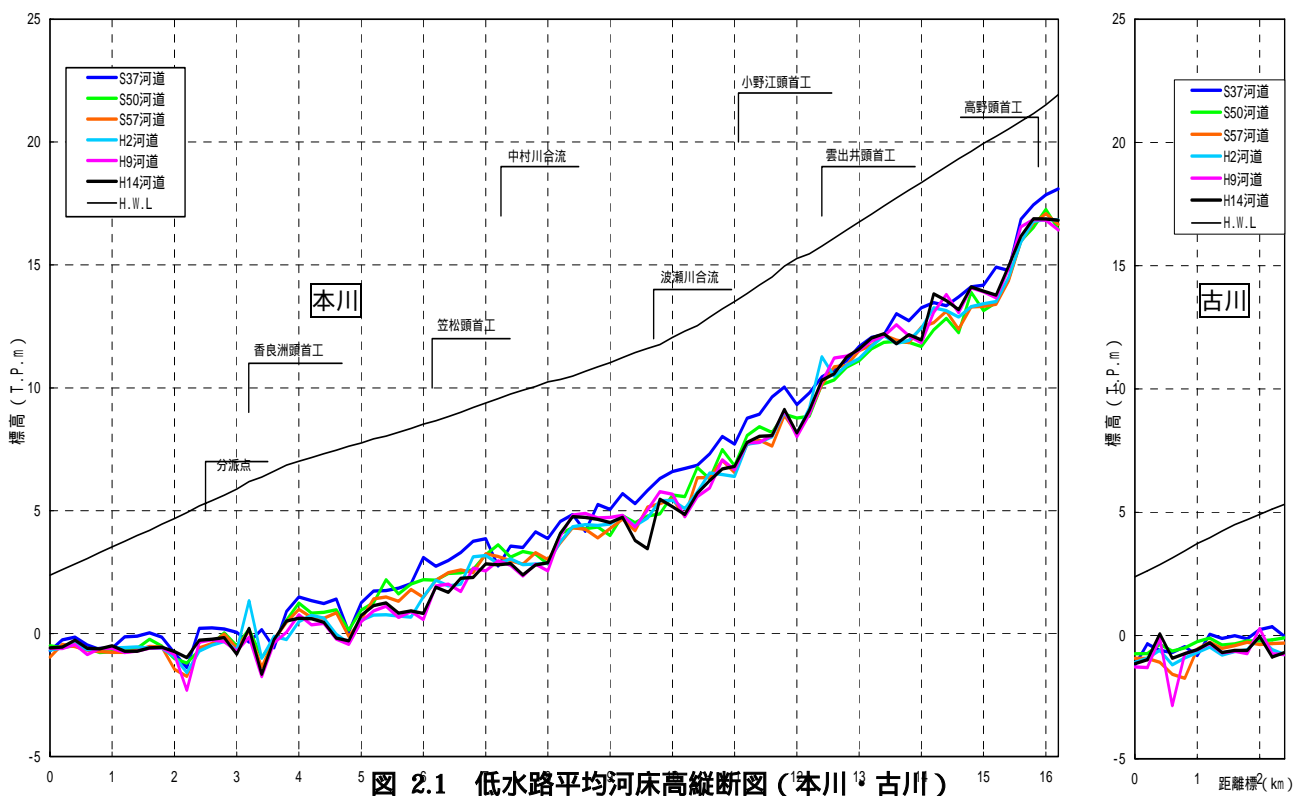
- ・ 昭和 37 年以降、河床は全川の的に 0.5 ~ 1.0m 程度の河床低下傾向であったが、平成 2 年以降は概ね安定している。
- ・ 平成 2 年以前の河床低下の多くは、砂利採取によるものである。その後、平成 6 年以降は砂利採取もほとんど無くなり、河床も安定している。
- ・ 雲出古川 H9 河道 0.6km 地点で大幅な河床低下がみられるが、これは平成 5 年、平成 6 年に発生した出水により、両岸の砂州が消失したものと推測される。

[基準年：昭和 37 年]

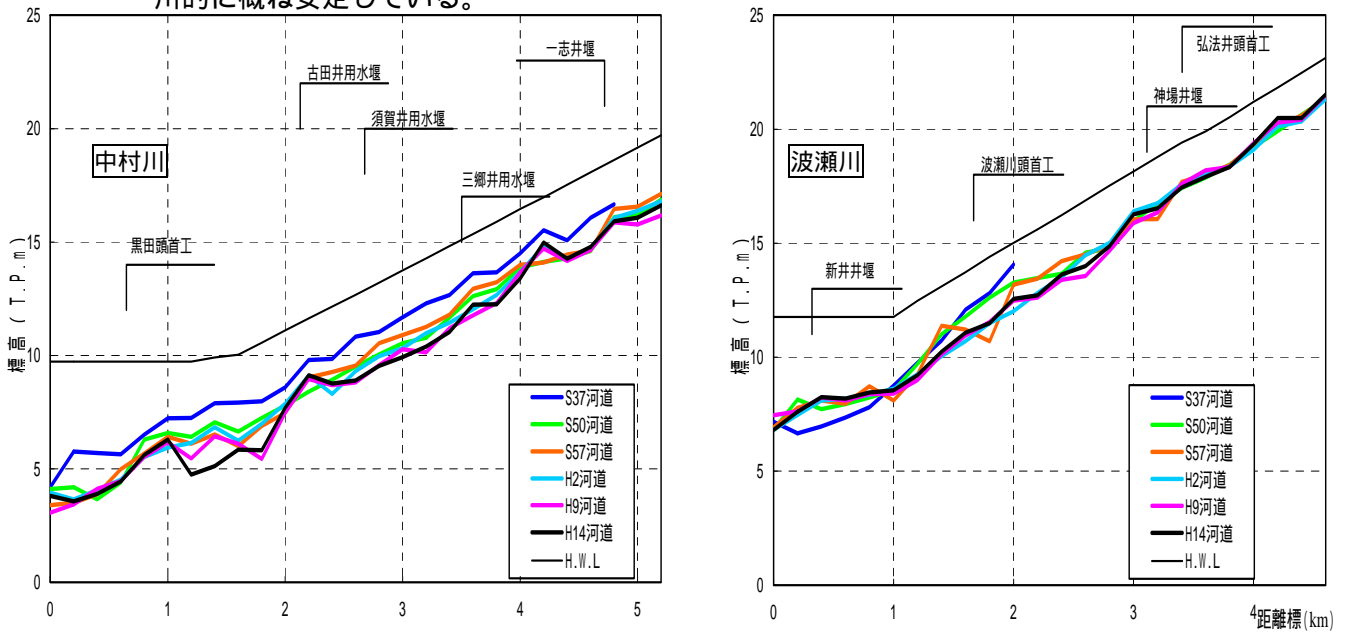
図 2.3 低水路平均河床高縦断面図（中村川・波瀬川）

- 中村川の河床は昭和 37 年以来、全川の 1～2m の低下がみられる。昭和 57 年から平成 2 年にかけて確認される河床低下は、昭和 59 年に行われた大規模な砂利採取によるものと推測され、平成 9 年から平成 14 年にかけて確認される 1km～2km 区間での河床低下は、低水路拡幅によるものである。
- 波瀬川の河床は昭和 50 年から昭和 57 年にかけて 1km～3km 区間で低下がみられるが、これは低水路拡幅によるものである。その後、平成 2 年以降では大きな変動はなく、全川の概ね安定している。

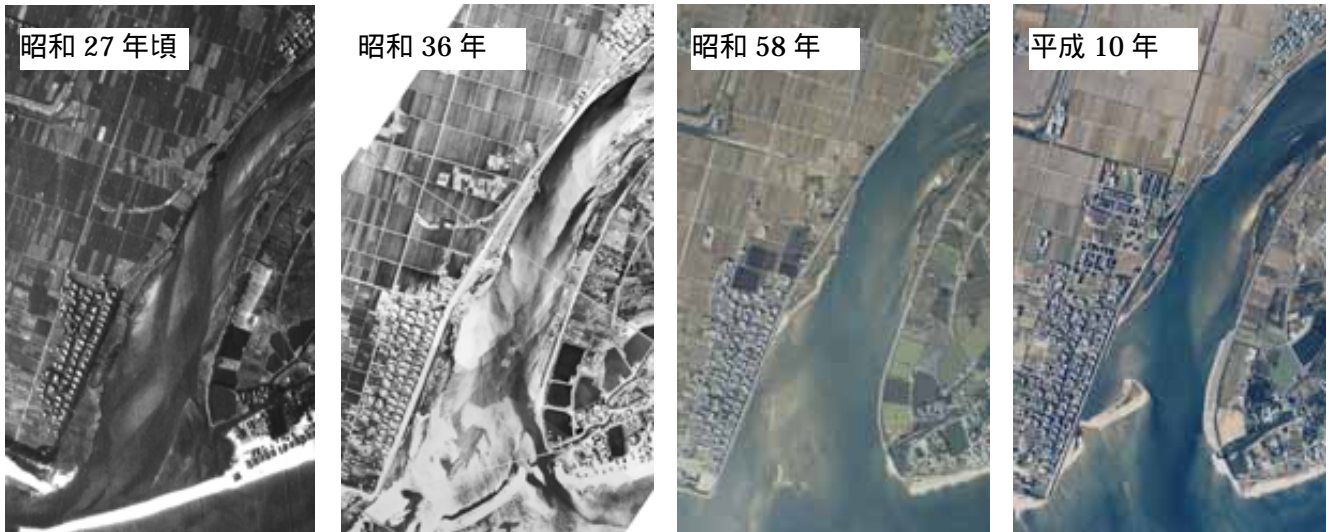
図 3.2 河口部の砂洲の変化

近年は、右岸に独立した明瞭な砂州が形成され、固定化している。

河口部の閉塞は発生していない。
